Mapiranje oštećenja konstrukcije putničkog zrakoplova A319

Master's thesis / Diplomski rad

2019

Naslov rada na engleskom jeziku: **Structural damage mapping of passenger aircraft A319**

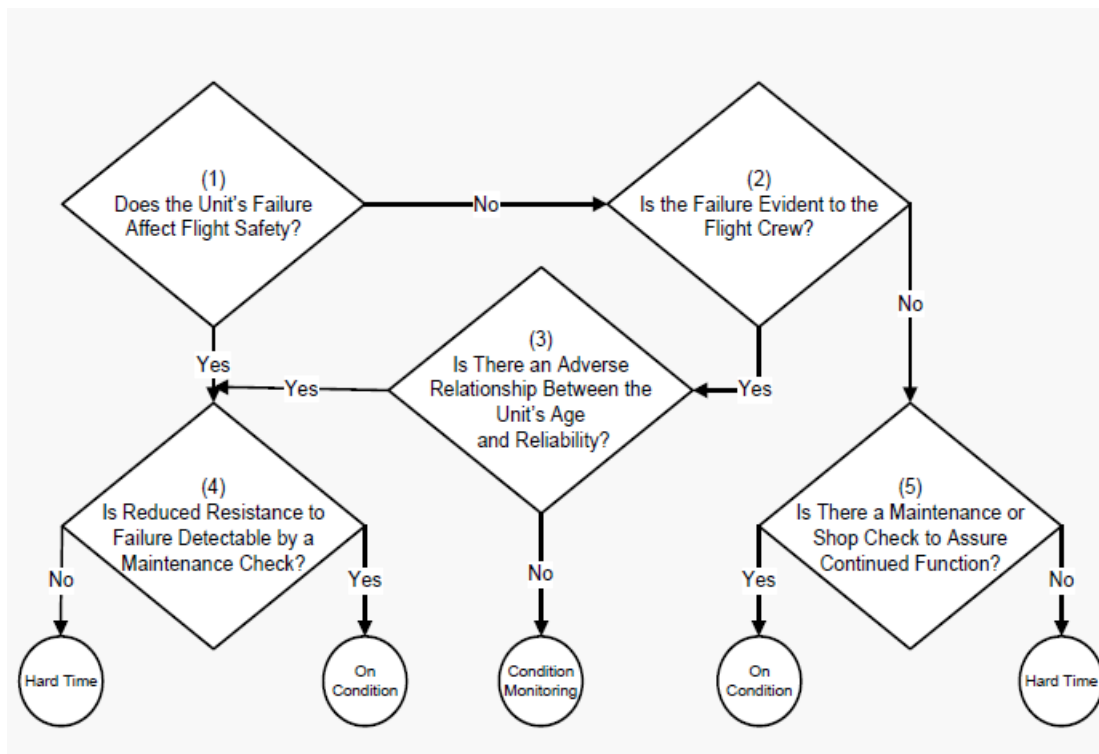
Slika 1. Pojednostavljeni dijagram MSG2 procesa [1]

Slika 1 prikazuje pojednostavljeni prikaz MSG2 procesa te pobliže opisuje koji se proces koristi u određenoj situaciji.

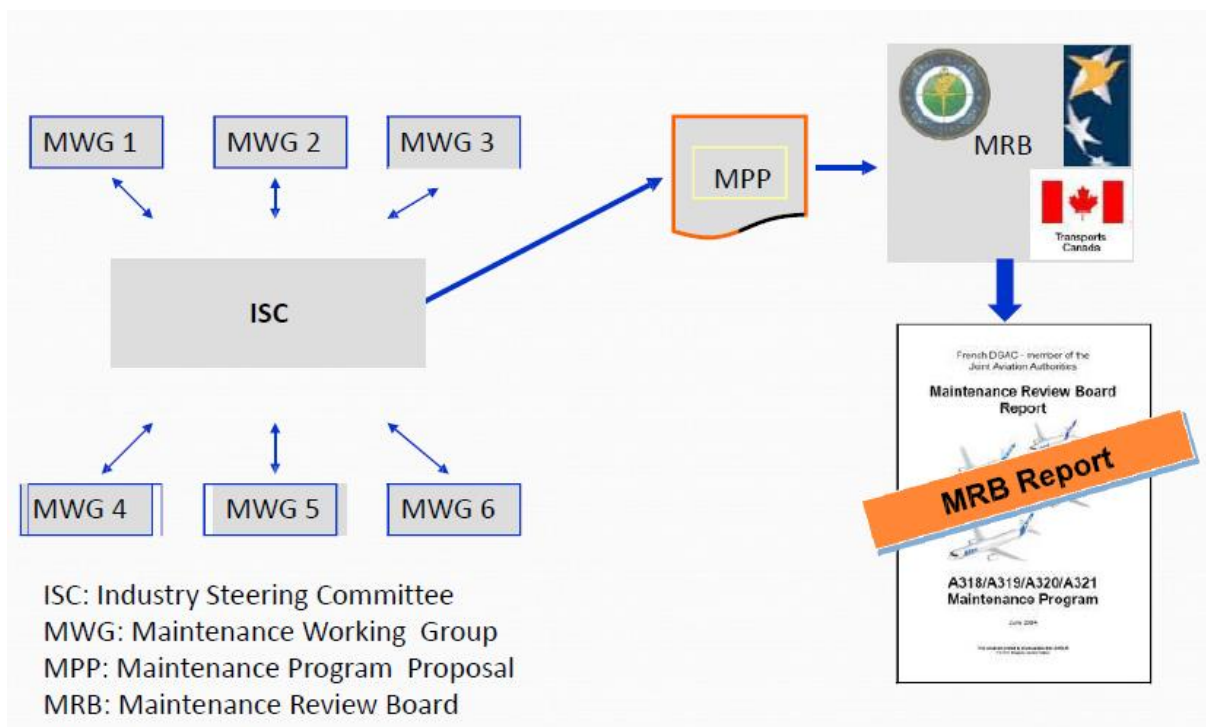
Slika 5. Nastajanje MRB izvještaja [1]

Slika 5 prikazuje način nastanka MRB izvještaja. MWG predaje početne zahtjeve ISC-u koji nakon razmatranja donosi odluku hoće li i koje prijedloge preporučiti za MRBR. Preporučene prijedloge provjerava MRB i odobrava ga direktor MRB-a. Nakon toga dokument se izdaje kao MRBR [7].

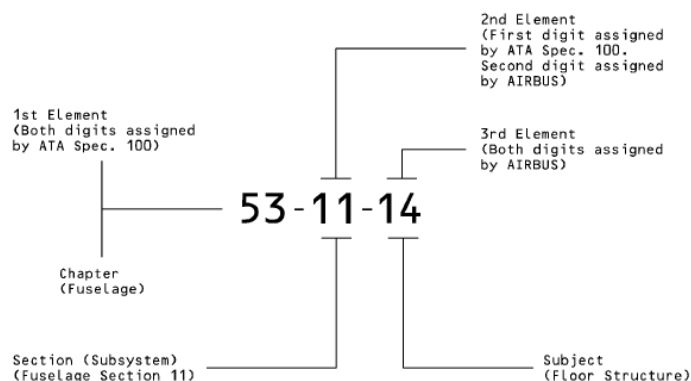
Slika 9. Primjer označavanja poglavlja [9]

U priručniku se koristi troelementni sustav nabiranja koji opisuje poglavlje/sekciju/podsekciju. Prvi broj opisuje poglavlje kojemu predmet prirada, on je dan po ATA 100 specifikaciji, a drugi i treći broj pokazuje sekciju i podsekciju.

Na primjer, na slici 9 se po prvom broju, koji je dan po ATA 100 specifikaciji vidi da se radi o trupu zrakoplova.
