Utjecaj nitriranja i prevlačenja na svojstva alatnih čelika za topli rad

Doctoral thesis / Disertacija

Saša Kovačić

DOKTORSKI RAD

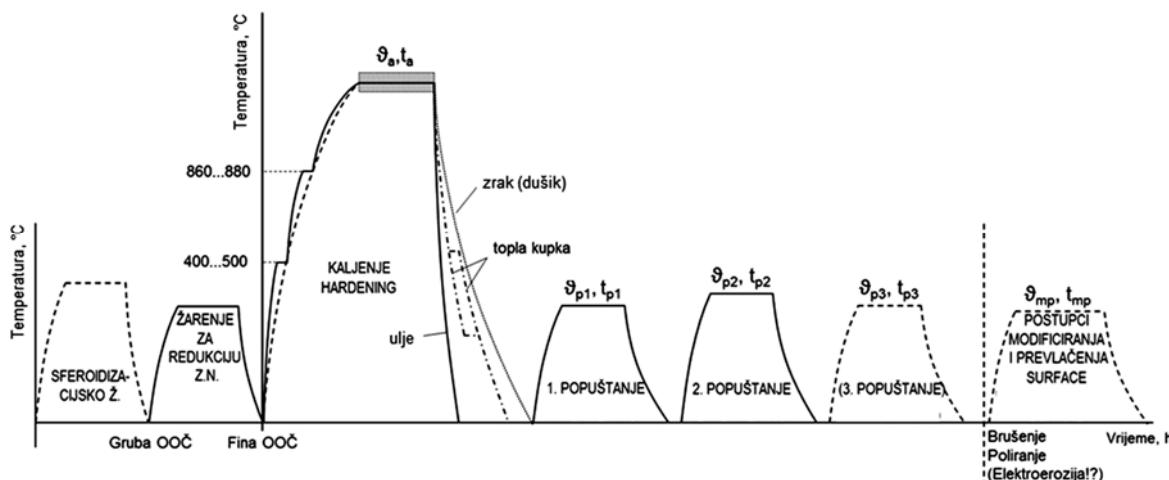
Slika 2.1 Slijed postupaka toplinske obrade u tehnološkom postupku izrade alata [38]

Toplinska obrada alatnih čelika za topli rad sastoji se od postupaka toplinske obrade čitavog volumena (žarenje, kaljenje, popuštanje, starenje) i eventualnih postupaka modificiranja i prevlačenja (površinsko kaljenje, nitriranje, nitrokarburiranje, prevlačenje postupcima PVD, PACVD, CVD i dr.) (slika 2.1) [38].

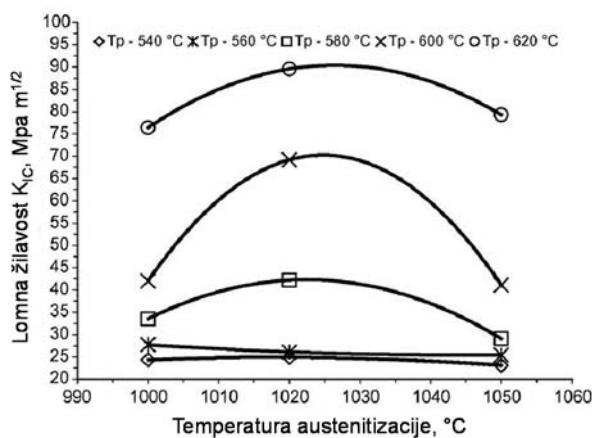
Slika 2.2 Utjecaj temperature austenitizacije na lomnu žilavost alatnog čelika X38CrMoV5-1 za različite temperature popuštanja [44]

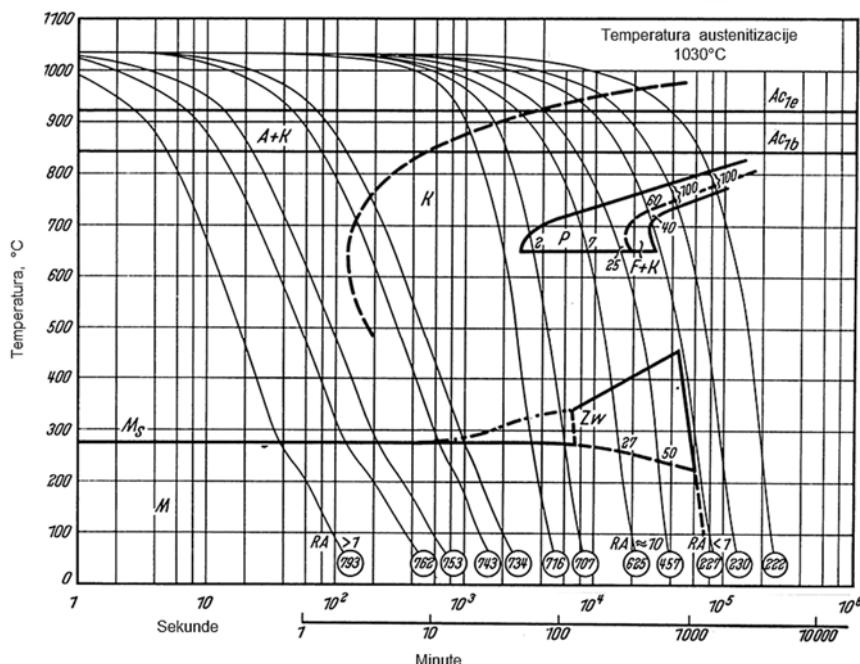
Slika 2.3 CTT dijagram za kontinuirano ohlađivanje alatnog čelika za topli rad X38CrMoV5-3 [47]

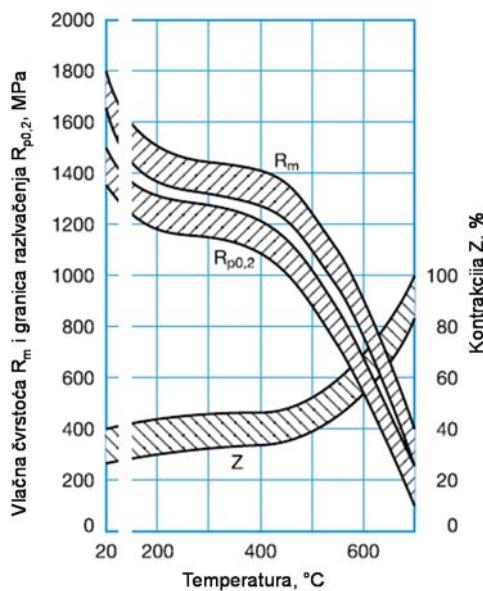
Slika 2.4 Utjecaj temperature popuštanja na vlačnu čvrstoću, granicu razvlačenja i kontrakciju alatnog čelika za topli rad X38CrMoV5-3 [46]

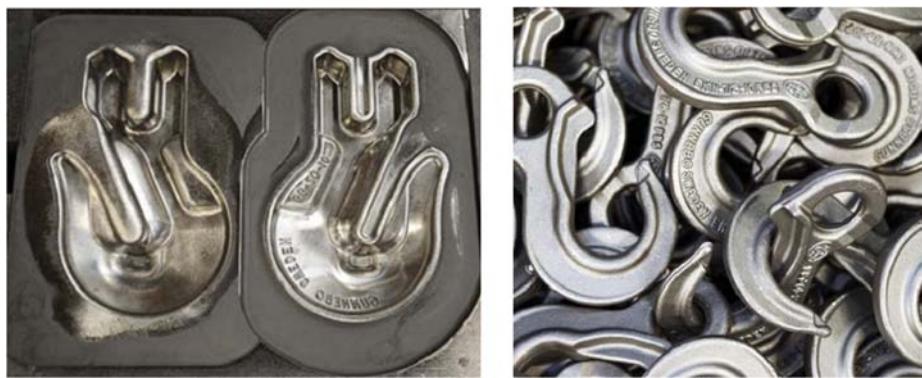
Slika 2.7 a) alat za kovanje kuka za dizalice b) otkovak [55]

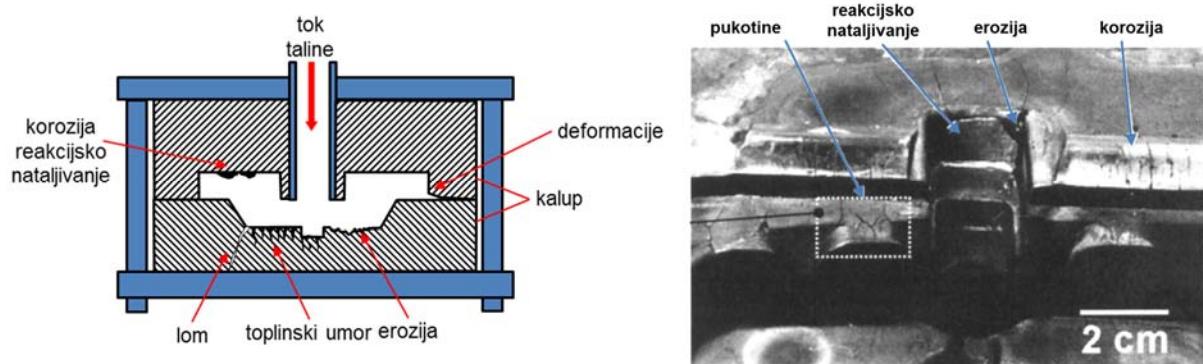
Slika 2.8 Karakteristični mehanizmi dotrajanja kalupa za tlačni lijev [24, 56]

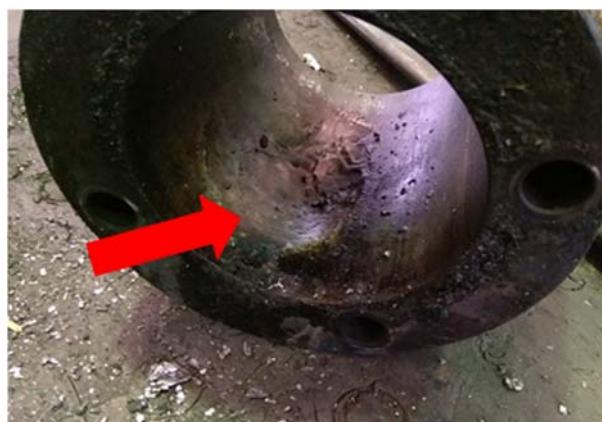
Slika 2.9 Erozija uljevnog sustava kalupa za tlačni lijev

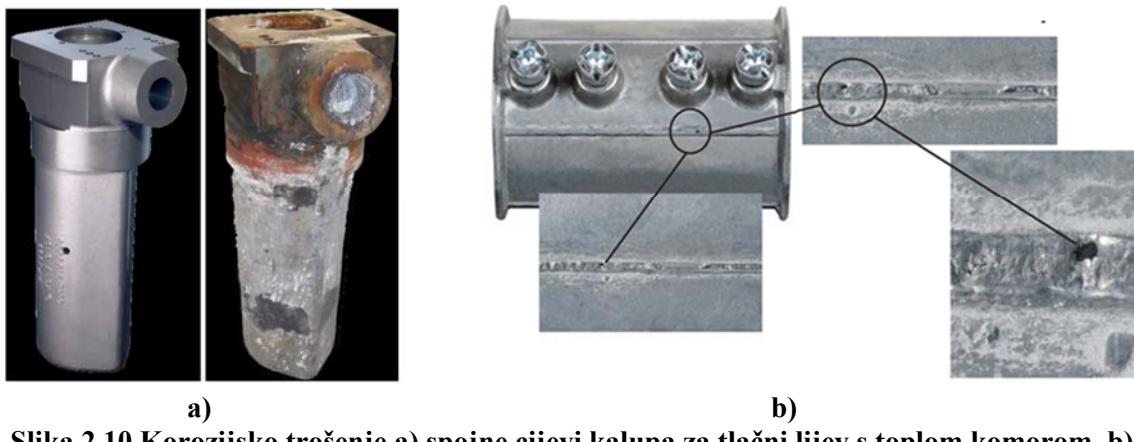
Slika 2.10 Korozijsko trošenje a) spojne cijevi kalupa za tlačni lijev s toplovom komorom, b) površine odljevka [61, 62]

Korozijsko trošenje nastaje kemijskim i metalurškim reakcijama između taline i površine kalupa [60]. Razlika između korozije i reakcijskog nataljivanja je vrlo mala, odnosno smatraju se uzajamnim procesima. Na mjestima površine kalupa gdje nema zaštitnog sloja (vodotopivo sredstvo ili sloj oksida) lijevana legura će difundirati u površinu kalupa, dok će legirni elementi, i posebice željezo difundirati sa površine kalupa u lijevanu leguru [57, 60]. Ovi procesi mogu izazvati otapanje materijala kalupa, odnosno koroziju i stvaranje intermetalnih spojeva (reakcijsko nataljivanje). Korozijsko trošenje može prouzročiti kratere na površini kalupa te male izbočine intermetalnih faza Fe-Al. Korozija, u kombinaciji s erozijom, može izazvati znatno trošenje površine kalupa te utječe na kvalitetu površine i dimenzijsku točnost odljevaka [59]. Na pojavu korozije utječe sastav i temperatura lijevane legure, oblik i površinska obrada kalupa. Primjer trošenja odljevka uslijed korozije prikazan je na slici 2.10.

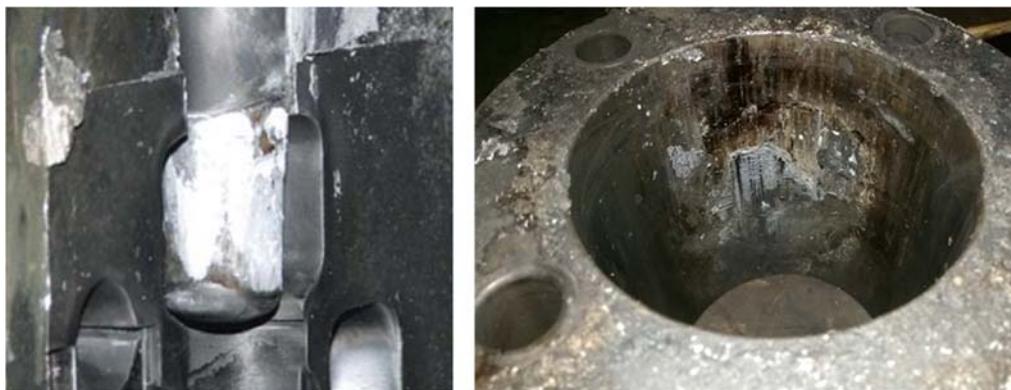
Slika 2.12 Pojava reakcijskog nataljivanja kod kalupa za tlačni lijev aluminija

Reakcijskim nataljivanjem najviše stradavaju ušća zbog povećanja temperature i brzine strujanja taline (veće od 50 m/s), jezgre zbog slabog odvođenja topline, klizni elementi, izbacivači i površine alata koje su direktno na udaru mlaza taline [60]. Reakcijsko nataljivanje uzrokuje povećanje trenja što utječe na silu izbacivanja odljevka iz kalupa. Povećanje trenja, odnosno sile izbacivanja može prouzročiti savijanje izbacivača, pojavu tragova na površini odljevka i njegovu deformaciju. Jedan od načina smanjenja pojave reakcijskog nataljivanja jest prskanje vodotopivog sredstva na površinu kalupa prije svakog ciklusa lijevanja. Time se stvara zaštitni sloj između površine kalupa i lijevane legure čime se sprječava njezino naljepljivanje na površinu kalupa, a ujedno se i smanjuje potrebna sila za izbacivanje odljevka. Karakteristično obilježje reakcijskog nataljivanja jest pojava ostataka lijevane legure na površini alata, što utječe na kvalitetu površine i dimenzije odljevka [63, 65].

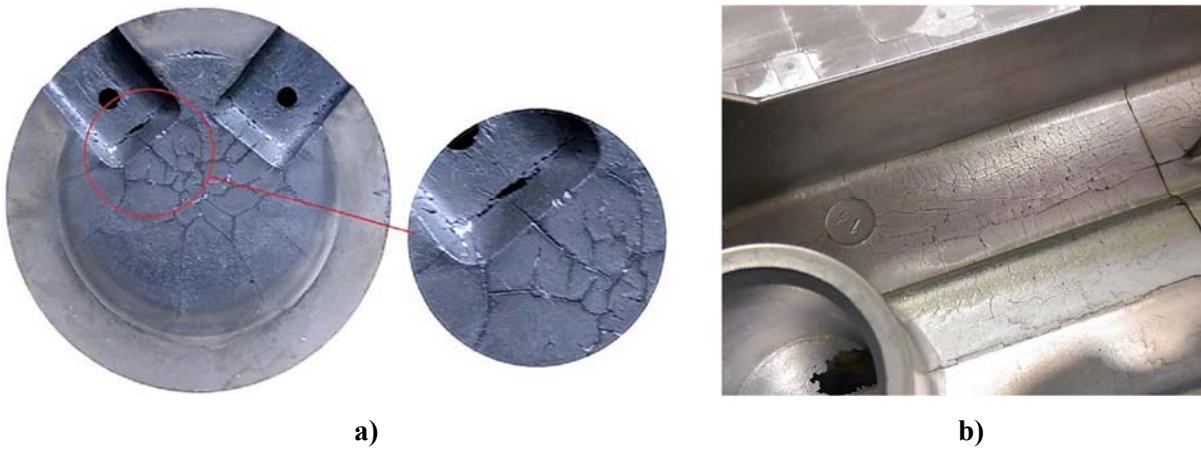
Slika 2.14 Mreža pukotina uslijed toplinskog umora na a) površini dijela kalupa za tlačni lijev [80], b) odljevku radijatora od aluminijske legure

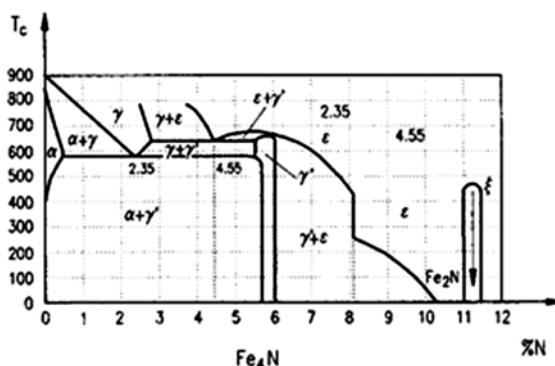
Slika 3.1 Binarni fazni dijagram Fe-N [17]

Dušik se u nitriranom sloju može nalaziti u trima oblicima: željezni nitridi (ε i γ'), nitridi legirnih elemenata i otopljen u α rešetki (slika 3.1). Faza ε je nitrid Fe₂₋₃N koji sadrži 8,1 – 11,2 %N, dok je faza γ' nitrid Fe₄N koji je siromašniji dušikom (5,5-5,95 %) [17, 18].

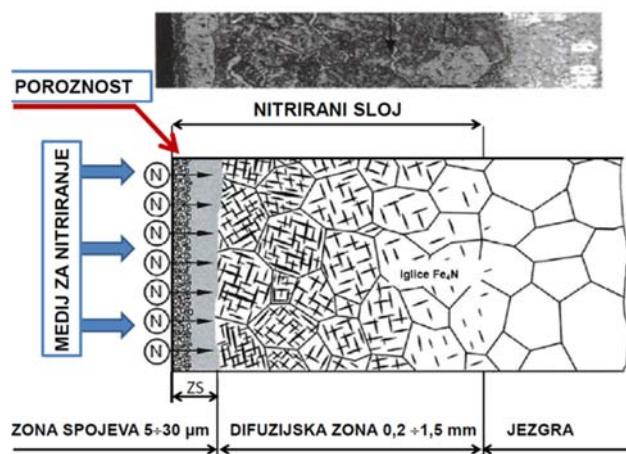
Slika 3.2 Mikrostruktura nitriranog sloja nakon plazmatskog ili plinskog nitriranja [87]

Povišenje tvrdoće rezultat je promjene kemijskog sastava površinskog sloja pri čemu nastaje zona spojeva i/ili difuzijska zona (slika 3.2). Zona spojeva, često se naziva i „bijeli sloj“ debljine do $30 \mu\text{m}$ sastoji se od nitrida željeza (Fe_{2-3}N , Fe_4N) i nastaje kada se premaši rastvorljivost dušika u osnovnom materijalu. Osim željeznih nitrida, zona spojeva može se sadržavati i nitride legirajućih elemenata (CrN, TiN, AlN, itd.) te karbonitride željeza i legirajućih elemenata ($\text{Fe}_x\text{C}_y\text{N}_z$). Zona spojeva tvrda je i krhkka, a u nekim postupcima nitriranja nakon dugotrajnog nitriranja može se pojaviti i poroznost. Debljina i sastav zone spojeva ovise o temperaturi nitriranja, vremenu nitriranja, sastavu obrađivanog materijala te postupku nitriranja (sredstvu za nitriranje). Povišenjem temperature i povećanje vremena nitriranja debljina zone spojeva biti će veća. Udio legirnih elemenata i ugljika, uz udio dušika koji difundira, utječe na faze koje će se formirati u zoni spojeva. Općenito, kod legiranih čelika postižu se manje debljine zbog slabije difuzije dušika. Ovisno o parametrima i vrsti postupka, moguće je postići zonu spojeva sa ε ili γ' nitridima, odnosno sa ε i γ' nitridima te je također moguće postići nitrirani sloj bez zone spojeva [17, 18].

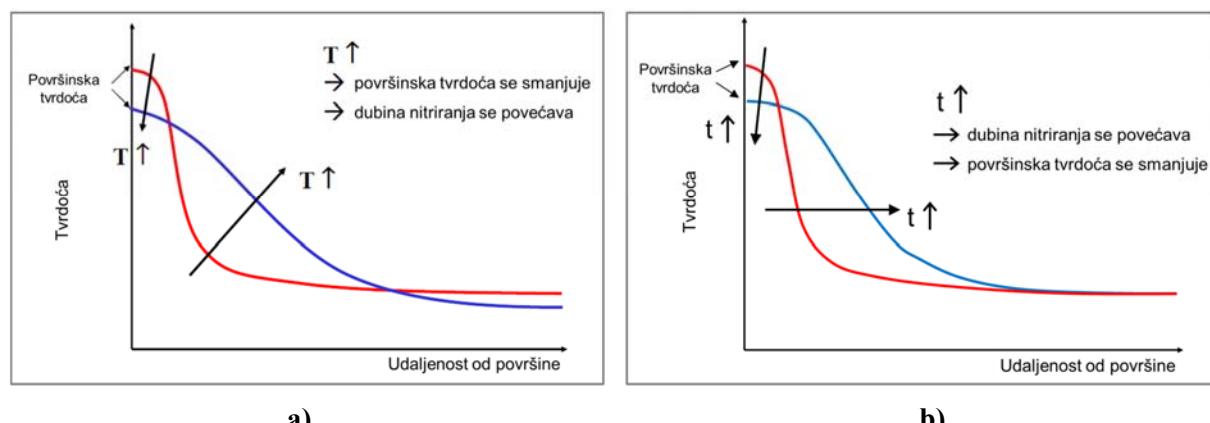
Slika 3.3 Utjecaj a) temperature nitriranja i b) vremena nitriranja na tvrdoću i dubinu nitriranog sloja [88]

Na svojstva, sastav i dubinu nitriranog sloja utječu: temperatura, vrijeme procesa, sastav plinova i parametri plazme. Određeni, ali manji, utjecaj imaju i kemijski sastav i mikrostruktura obrađivanog predmeta, prethodna toplinska obrada te hrapavost površine [18]. Utjecaj pojedinih parametra je različit, ali u pravilu viša temperatura povećava dubinu zone spojeva i difuzijske zone, ali smanjuju površinsku tvrdoću (slika 3.3 a). Vremena plazmatskog nitriranja uobičajeno su kraća nego kod uobičajenih postupaka nitriranja i postižu se više tvrdoće. Povećanjem vremena plazmatskog nitriranja povećava se dubina nitriranog sloja, ali se smanjuje površinska tvrdoća (slika 3.3 b). Legirajući elementi povećavaju tvrdoću nitriranog sloja, ali smanjuju dubinu uz oštiri prijelaz tvrdoće od površine prema jezgri (slika 3.4) [88].

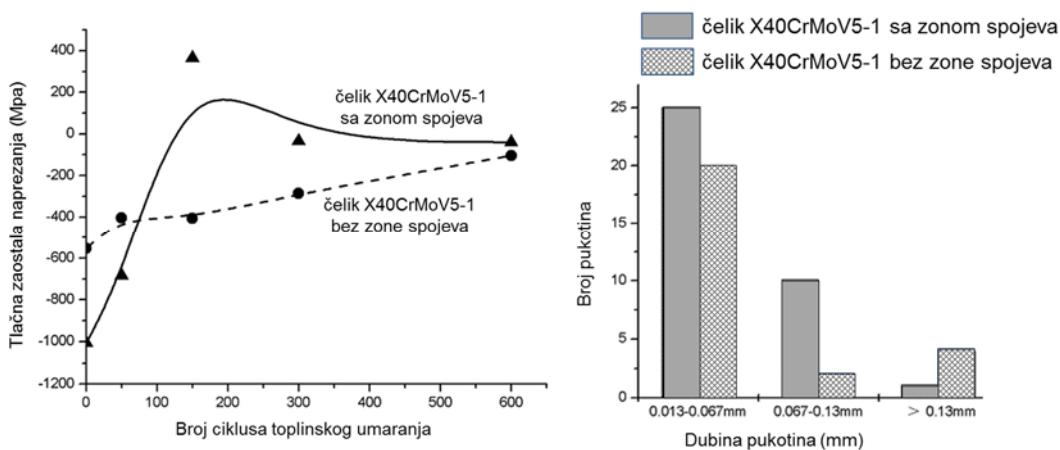
Slika 3.6 Utjecaj zone spojeva na a) zaostala tlačna naprezanja, b) broj i dubinu pukotina nakon toplinskog umaranja plazmatski nitriranog čelika X40CrMoV5-1 [101]

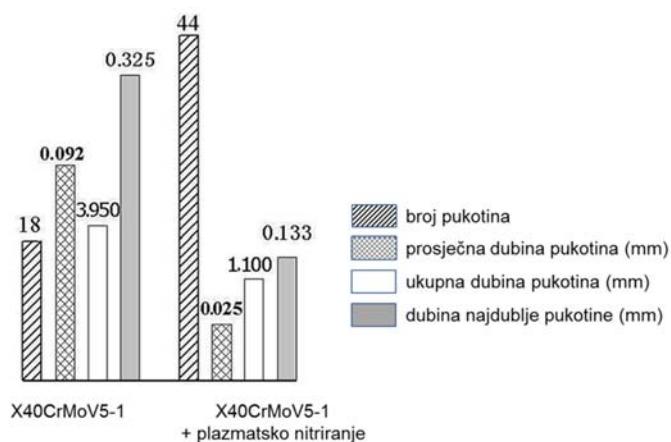
Slika 3.7 Utjecaj plazmatskog nitriranja na pukotine uslijed toplinskog umora na čeliku X40CrMoV5-1 [77]

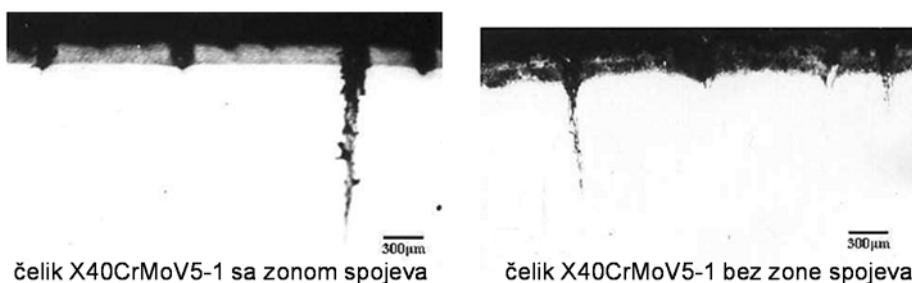
Slika 3.8 Pukotine na poprečnom presjeku plazmatski nitriranog čelika X40CrMoV5-1 sa i bez zone spojeva nakon toplinskog umaranja [101]

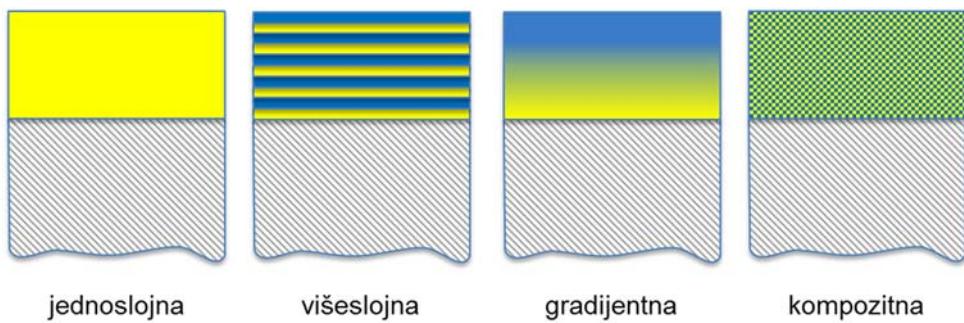
**Slika 3.11 Vrste struktura tvrdih prevlaka [113]**

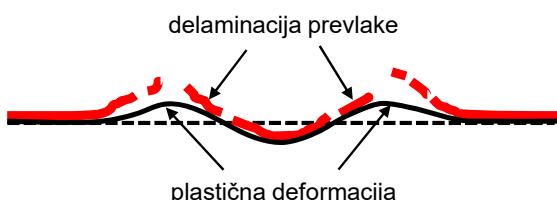
Slika 3.12 Pucanje i ljuštenje prevlake uslijed plastične deformacije podloge niže tvrdoće [84]

utjecalo na deformiranje i ljuštenje prevlake, što uvelike ograničava njihovu primjenu. Tvrde prevlake uvijek treba nanijeti na dovoljno tvrdu podlogu kako bi se postigla optimalna svojstva prevlake. Kod podloga niže tvrdoće uslijed opterećenja dolazi do plastične deformacije koja uzrokuje pucanje i u konačnici ljuštenje tvrde, ali krhke prevlake (slika 3.12) [84].

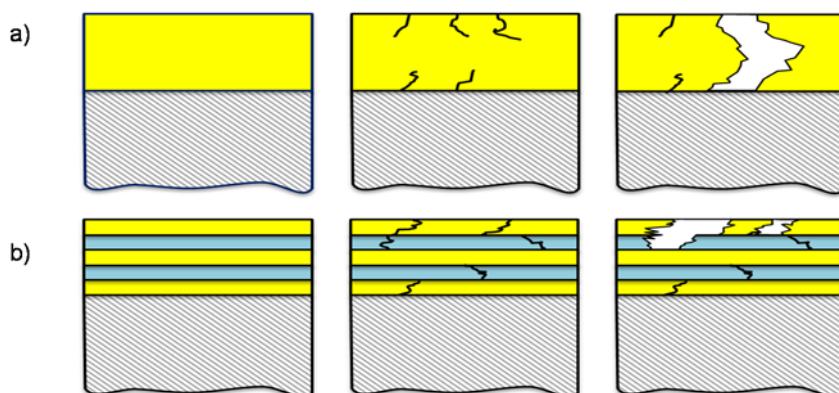
Slika 3.15 Shematski prikaz nastajanja i propagacije pukotina kod: a) jednoslojnih, b) višeslojnih prevlaka [113]

usporedbi sa granicom razvlačenja tijekom tlačnih opterećenja. Vlačna čvrstoća je vrlo značajna u situacijama kada se prevlaka mora deformirati kako bi pratila deformaciju podloge. U uvjetima visokih kontaktnih pritisaka i mehaničkih opterećenja ili velikih toplinskih naprezanja (što je čest slučaj kod alatnih čelika za topli rad) lomna čvrstoća ima važniji utjecaj na ponašanje i svojstva prevlake od njezine tvrdoće [113]. Kod jednoslojnih prevlaka nastajanje mikropukotina odvija se istovremeno na površini prevlake i na sučelju prevlake i podloge (slika 3.15 a). Prema tome, pucanje prevlake se razvija kroz cijeli njezin presjek kao rezultat širenja i povezivanja lokalnih mikropukotina. Kod višeslojnih prevlaka, mikropukotine se pojavljuju prvenstveno u gornjim slojevima te na sučelju između slojeva, gdje može doći do promjene smjera propagacije inicijalne pukotine kada ona prodire duboku u prevlaku (slika 3.15 b) [109, 113].

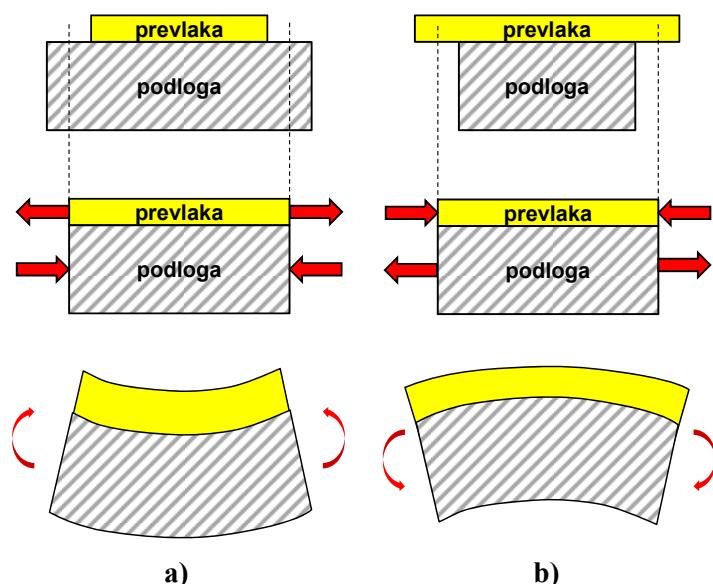
Slika 3.16 Nastajanje zaostalih naprezanja tijekom nanošenja prevlake: a) vlačnih, b) tlačnih [113]

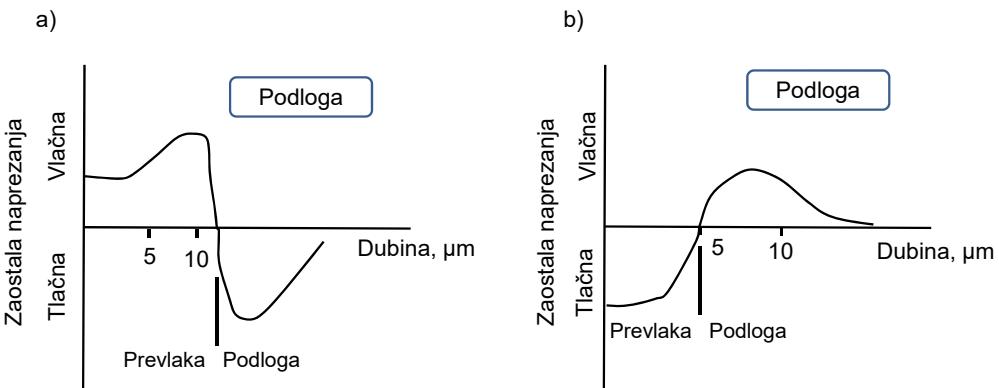
Slika 3.17 Raspored zaostalih naprezanja po poprečnom presjeku kod nanošenja: a) CVD, b) PVD prevlaka [113]

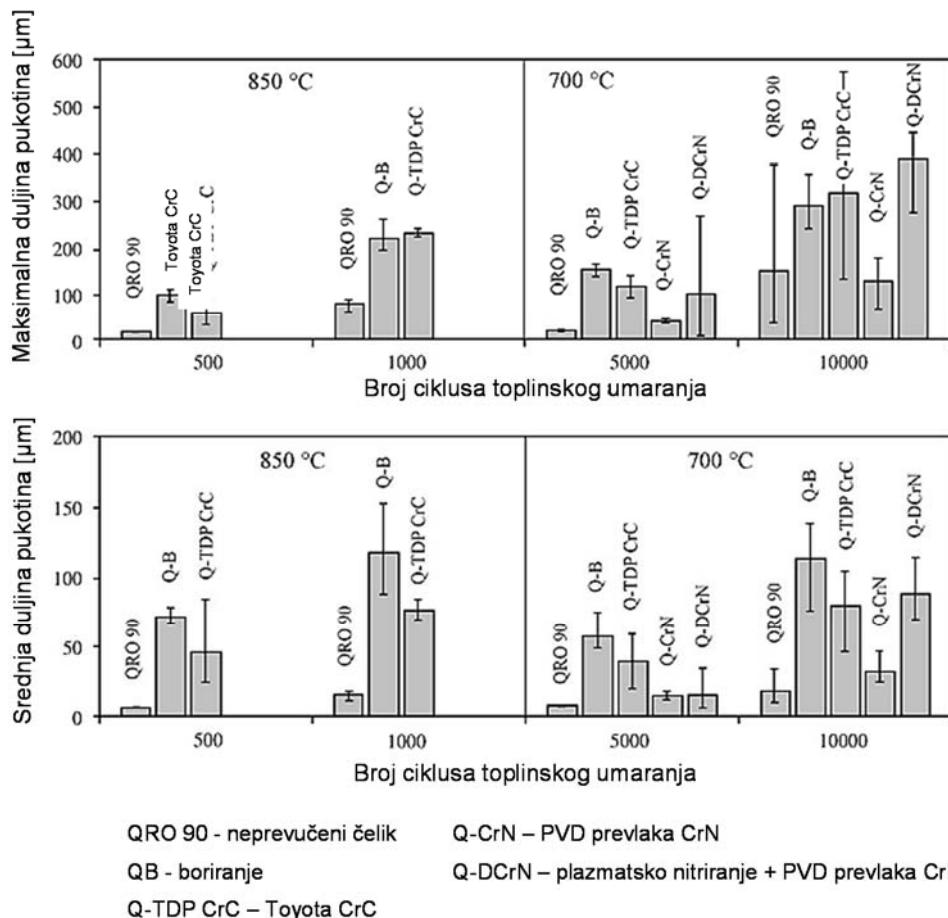
Slika 3.18 Maksimalna i srednja dubina pukotina nakon toplinskog umaranja različito obrađenog čelika X40CrMoV5-1 [34]

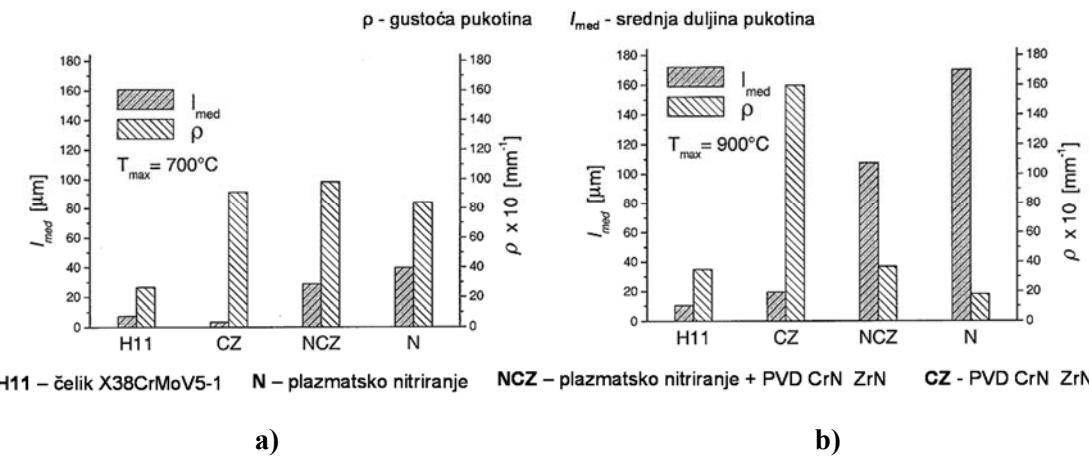
Slika 3.19 Utjecaj plazmatskog nitriranja i/ili PVD prevlaka na srednju duljinu i gustoću pukotina pri simuliranju toplinskog umora čelika X38CrMoV5-1 za maksimalne temperature: a) 700°C, b) 900°C [134]

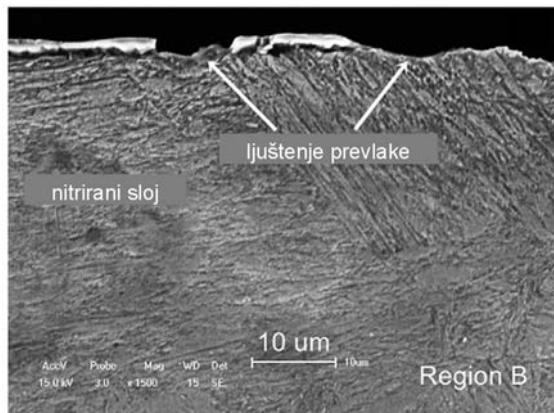
Slika 3.20 Ljuštenje PVD prevlake CrN na kalupu za tlačnu lijevu uslijed loše prionjivosti [30]

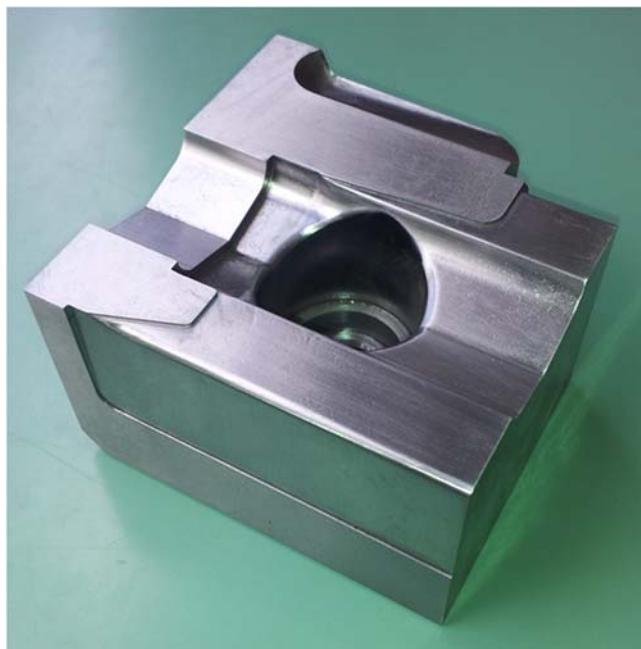
Slika 4.1 Segment kalupa za tlačni lijev aluminijskih radijatora tvrtke Lipovica d.o.o. od čelika X38CrMoV5-3 za ispitivanje u radnim uvjetima

Usporedno s izradom i pripremom uzoraka za laboratorijska ispitivanja izrađeni su i segmenti kalupa za tlačni lijev radijatora od aluminijске legure tvrtke Lipovica d.o.o. koji će se ispitati u radnim uvjetima (slika 4.1). Izabrani segment izrađuju se od istog čelika koji je odabran u ovom radu te je u radu izrazito opterećeni (toplinski, mehanički, tribološki i kemijski) i najprije stradava u eksploataciji. Izrađeno je ukupno osam segmenata kalupa, po dva za svako stanje (tablica 4.3). Segmenti kalupa izrađeni su prema uobičajenom tehnološkom postupku proizvodnje tih alata od strane dobavljača.

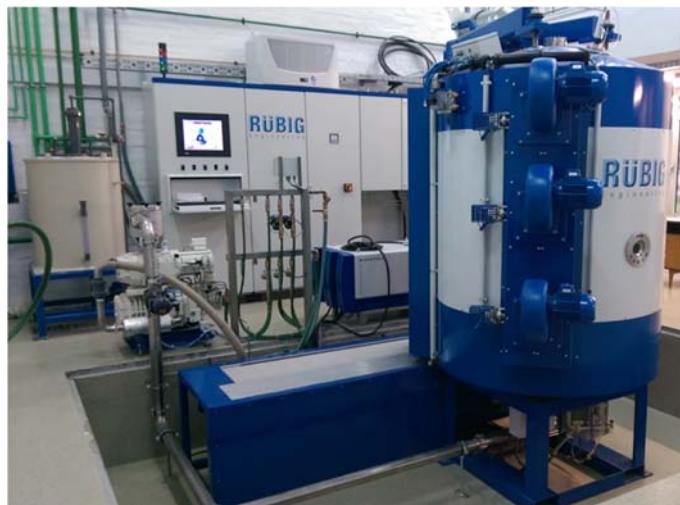
Slika 4.4 Uređaj za plazmatsko nitriranje i prevlačenje Rübig PC 70/90

Nitriranje je provedeno u plazmi ionizirajućih plinova u uređaju Rübig PC 70/90 u Laboratoriju za toplinsku obradu UNIZG FSB (slika 4.4). Zajedno s uzorcima provedeno je i plazmatsko nitriranje segmenata kalupa za tlačni lijev koji će se ispitati u radnim uvjetima.

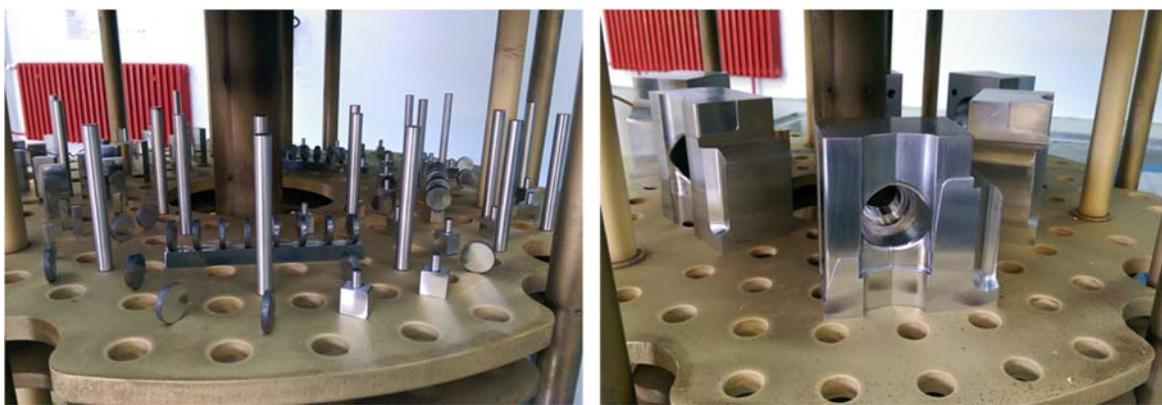
Slika 4.5 Raspored uzoraka za laboratorijska ispitivanja i segmenata kalupa za tlačni lijev u uređaju za plazmatsko nitriranje

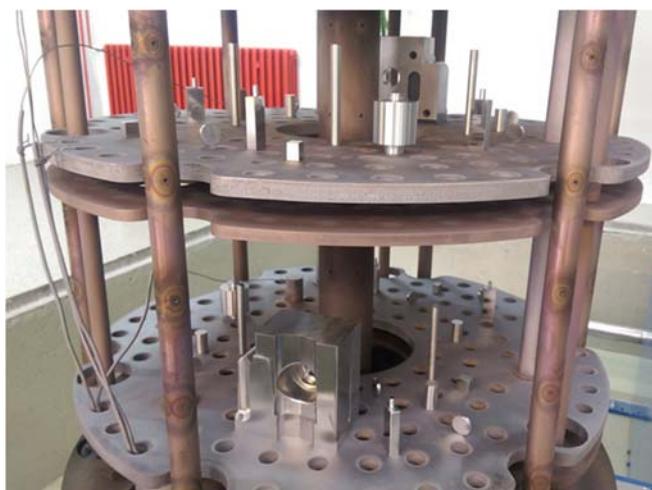
Slika 4.8 Raspored uzoraka od čelika X38CrMoV5-3 prije prevlačenja gradijentnom TiCN prevlakom

Uzorci iz grupe A2 prije prevlačenja ručno su očišćeni sa 96% etilnim alkoholom te smješteni u uređaj za prevlačenje (slika 4.8). Prije prevlačenja u uređaju je provedeno i ionsko čišćenje otprašivanjem u trajanju od 2 sata na temperaturi 420 - 500°C. Čišćenje je provedeno u smjesi plinova 13% N₂, 4% Ar i 83% H₂ uz napon od 540V i snagu plazme od 1800W. Nakon ionskog čišćenja slijedilo je prevlačenje TiN prevlakom u trajanju od 1,5 sati na temperaturi 500°C. TiN prevlaka služi kad potporni sloj TiCN prevlaci u cilju smanjenja zaostalih tlačnih naprezanja na samom spoju prevlake i podloge te povećanja prionjivosti prevlake [128]. Iako zaostala tlačna naprezanja mogu povećati tvrdoću i otpornost na trošenje, mogu imati i negativan utjecaj na prionjivost prevlake. Dokazano je da zbog manje razlike u koeficijentu toplinske dilatacije TiN prevlake (TiN = 9,4x10⁻⁶°C⁻¹, TiCN = 8x10⁻⁶°C⁻¹, alatni čelik za topli rad X38CrMoV5-3 = 11,9x10⁻⁶°C⁻¹ pri 20°C) prema osnovnom materijalu (čeliku) i uz visoku žilavost, TiN sloj kod višeslojnih prevlaka smanjuje zaostala naprezanja za 50 % [147]. Depozicija TiCN prevlake provedena je na temperaturi od 500°C u trajanju od 6 sati. Ukupno trajanje prevlačenja iznosilo je 8 sati, dok je ukupno trajanje procesa iznosilo 12,5 sati (slika 4.9). Zajedno s uzorcima za laboratorijska ispitivanja obrađena su i 2 segmenta kalupa za tlačni lijev aluminija. Parametri postupka prevlačenja prikazani su u tablici 4.8.

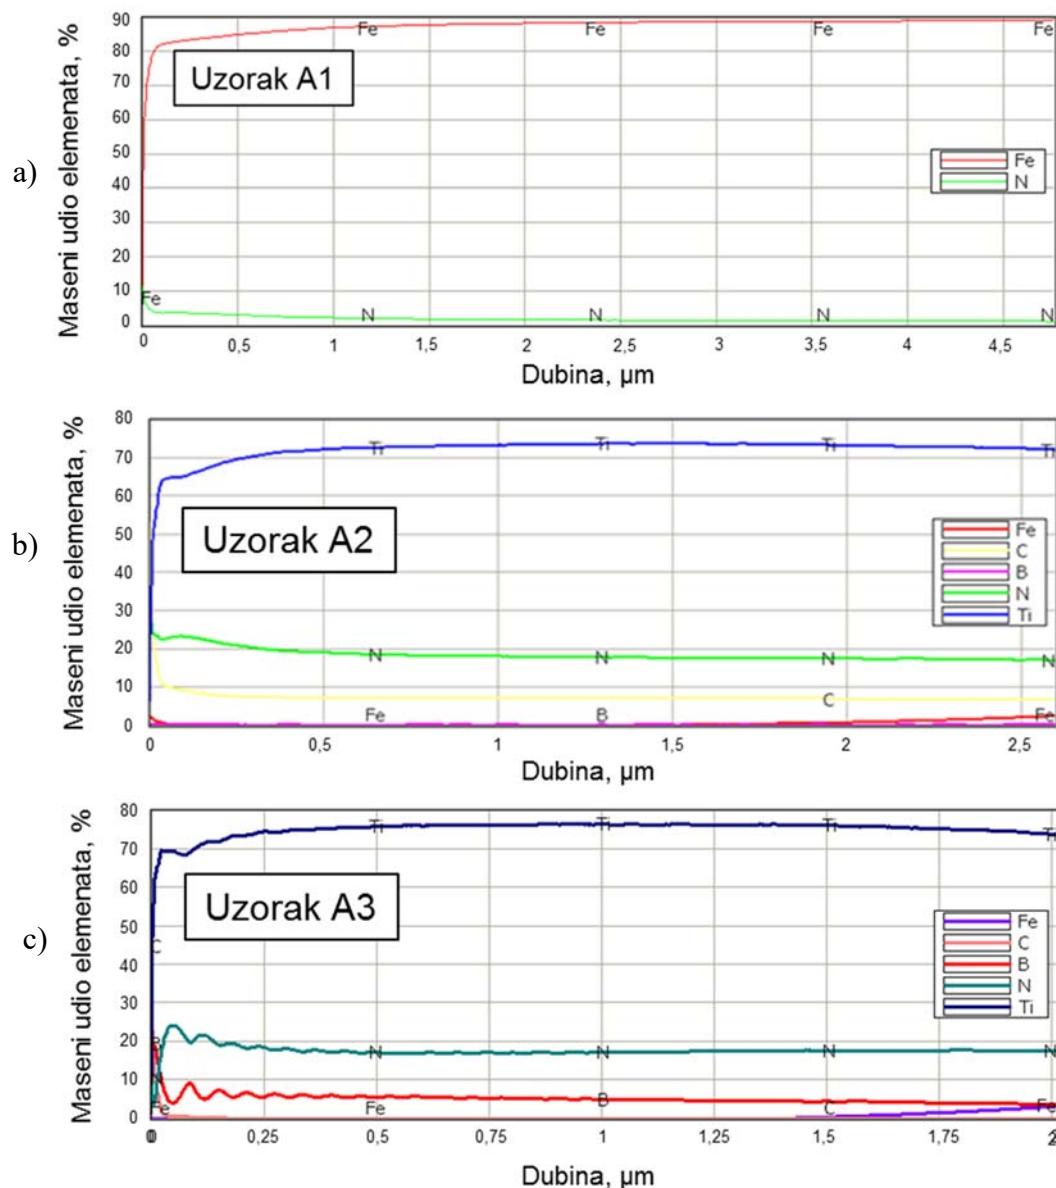
Slika 4.13 Raspored elemenata po dubini metodom GDOES: a) plazmatski nitriranog sloja (A1), b) TiCN prevlake (A2) i c) TiBN prevlake (A3) na čeliku X38CrMoV5-3

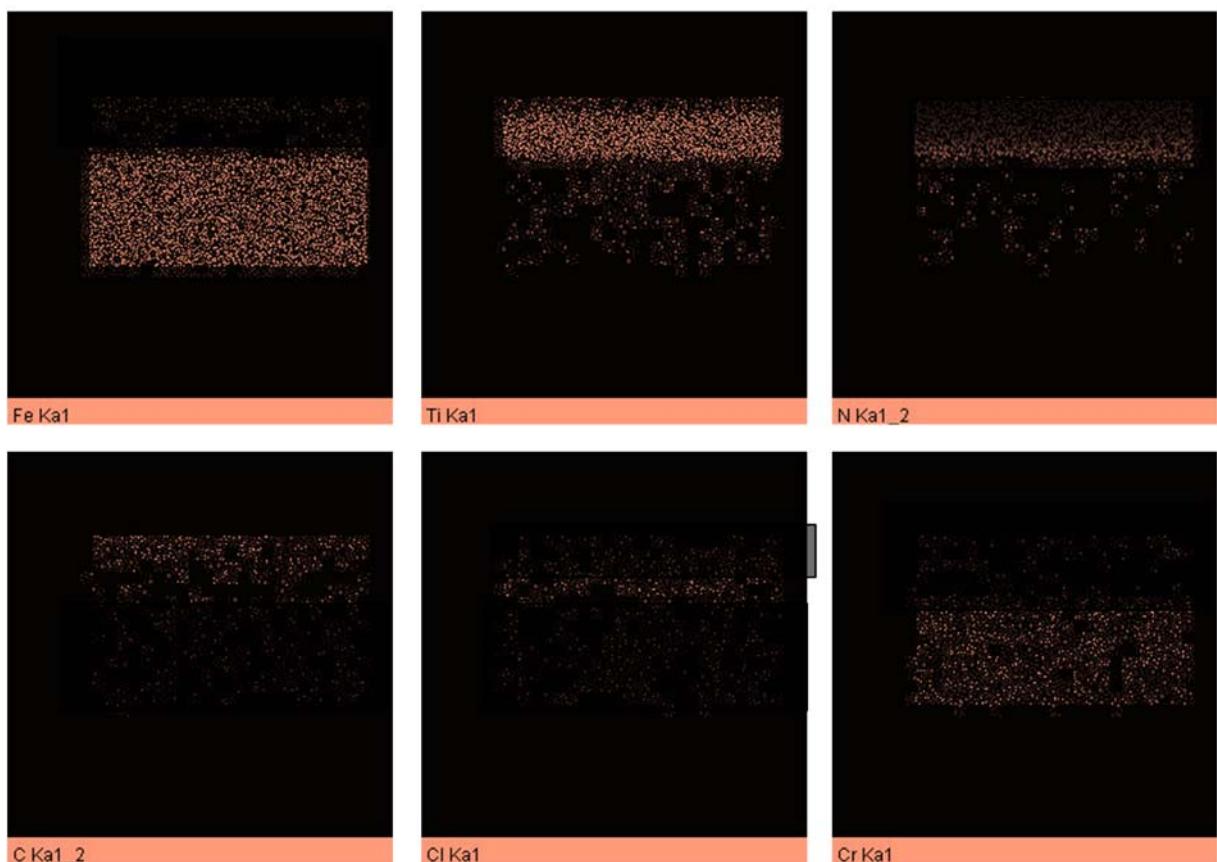
Slika 4.14 EDS mapiranje poprečnog presjeka uzorka A2 s TiCN prevlakom na čeliku X38CrMoV5-3

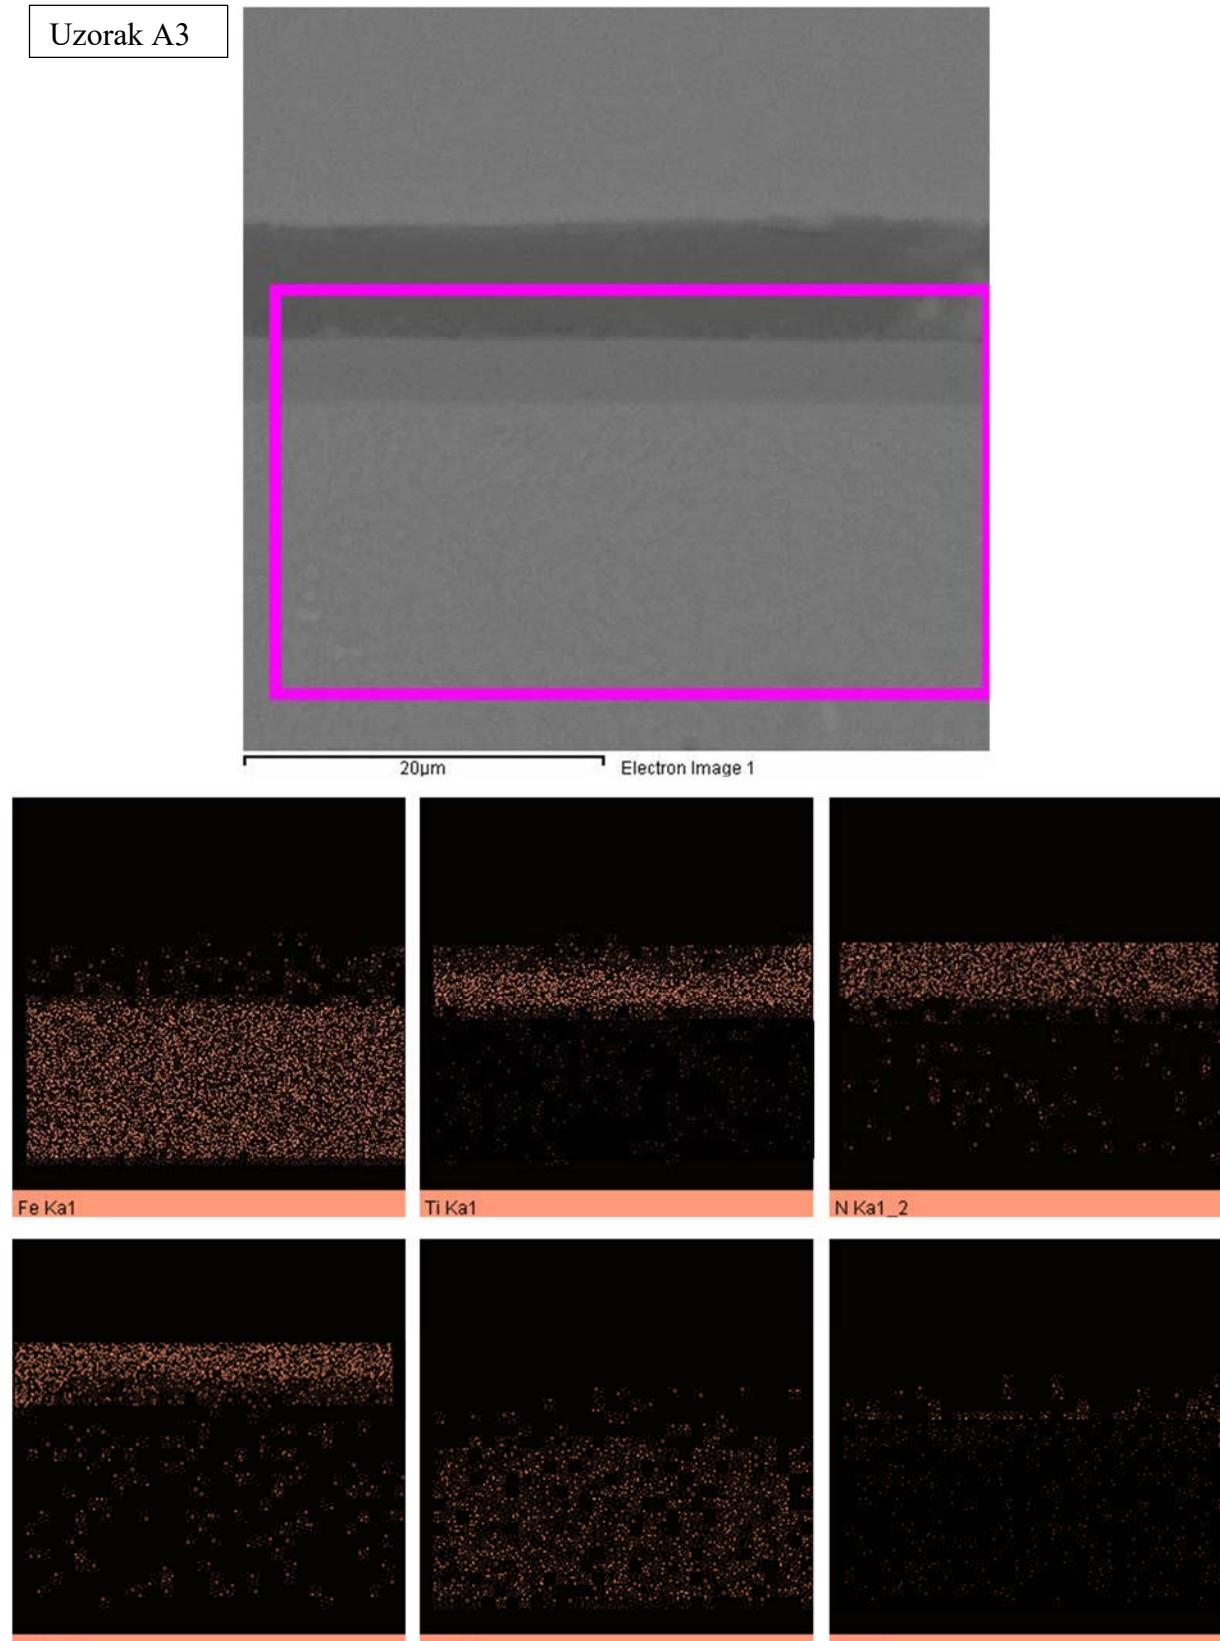
Slika 4.15 EDS mapiranje poprečnog presjeka uzorka A3 s TiBN prevlakom na čeliku X38CrMoV5-3

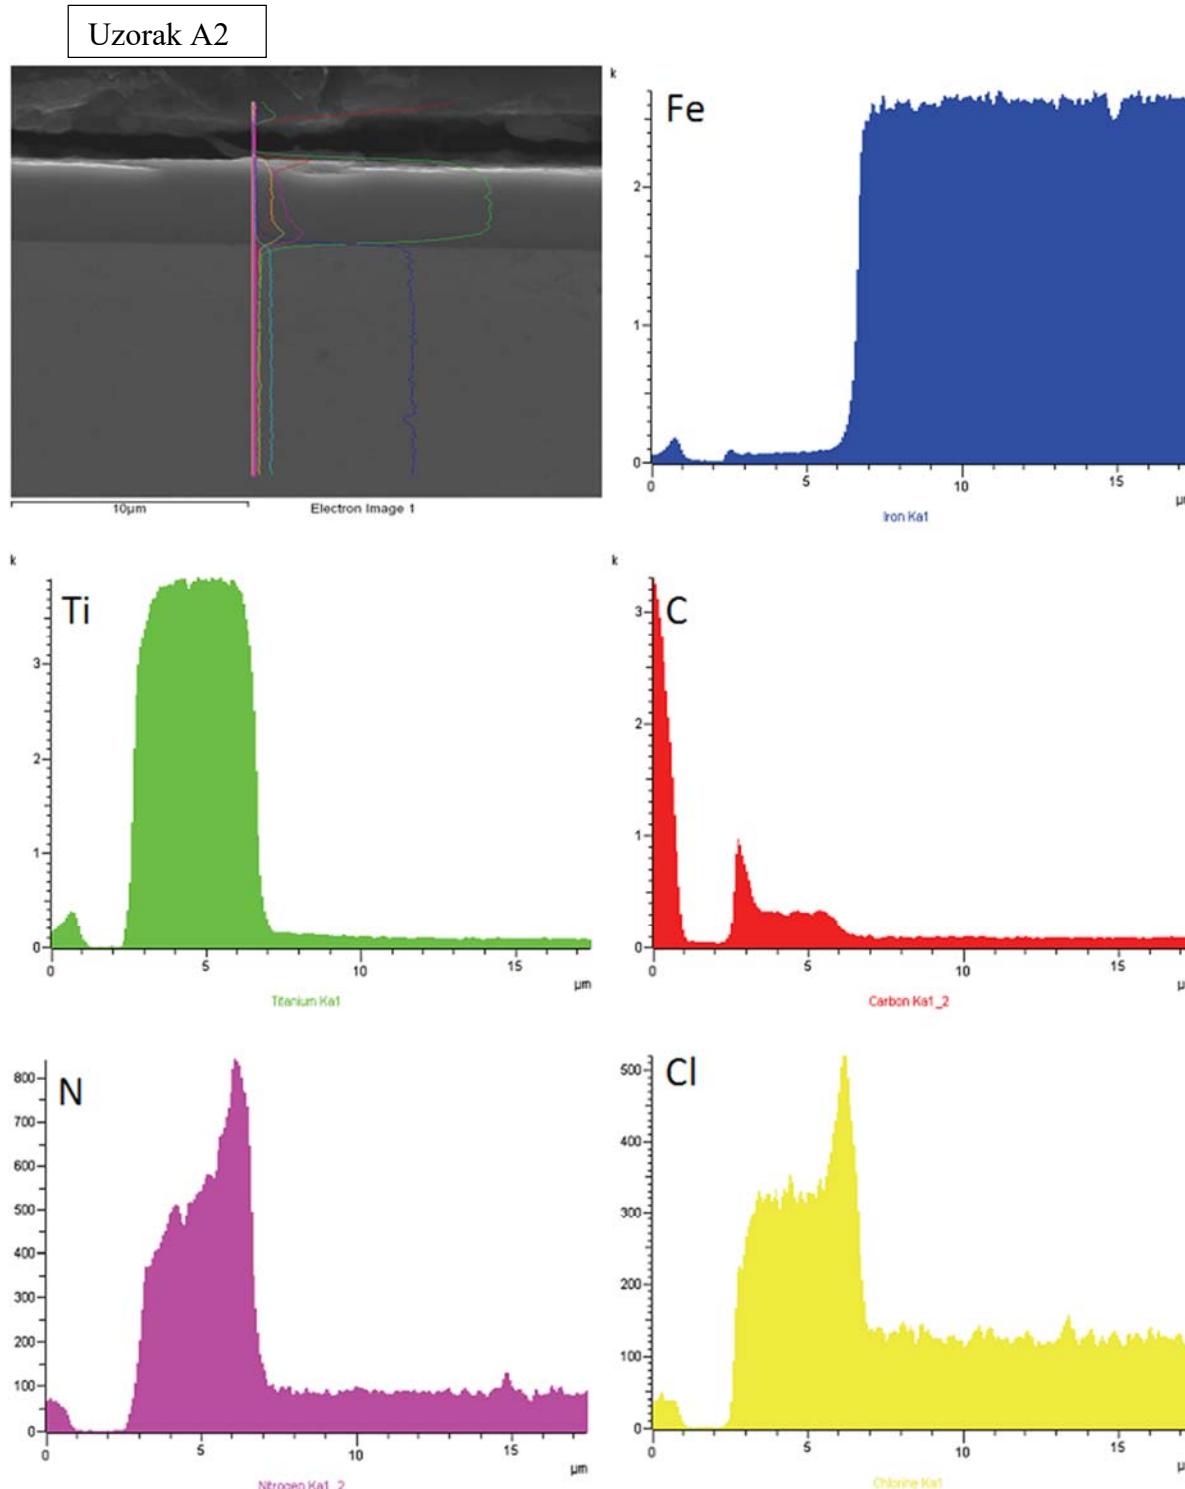
Slika 4.16 EDS linijska analiza poprečnog presjeka uzorka A2 s TiCN prevlakom na čeliku X38CrMoV5-3

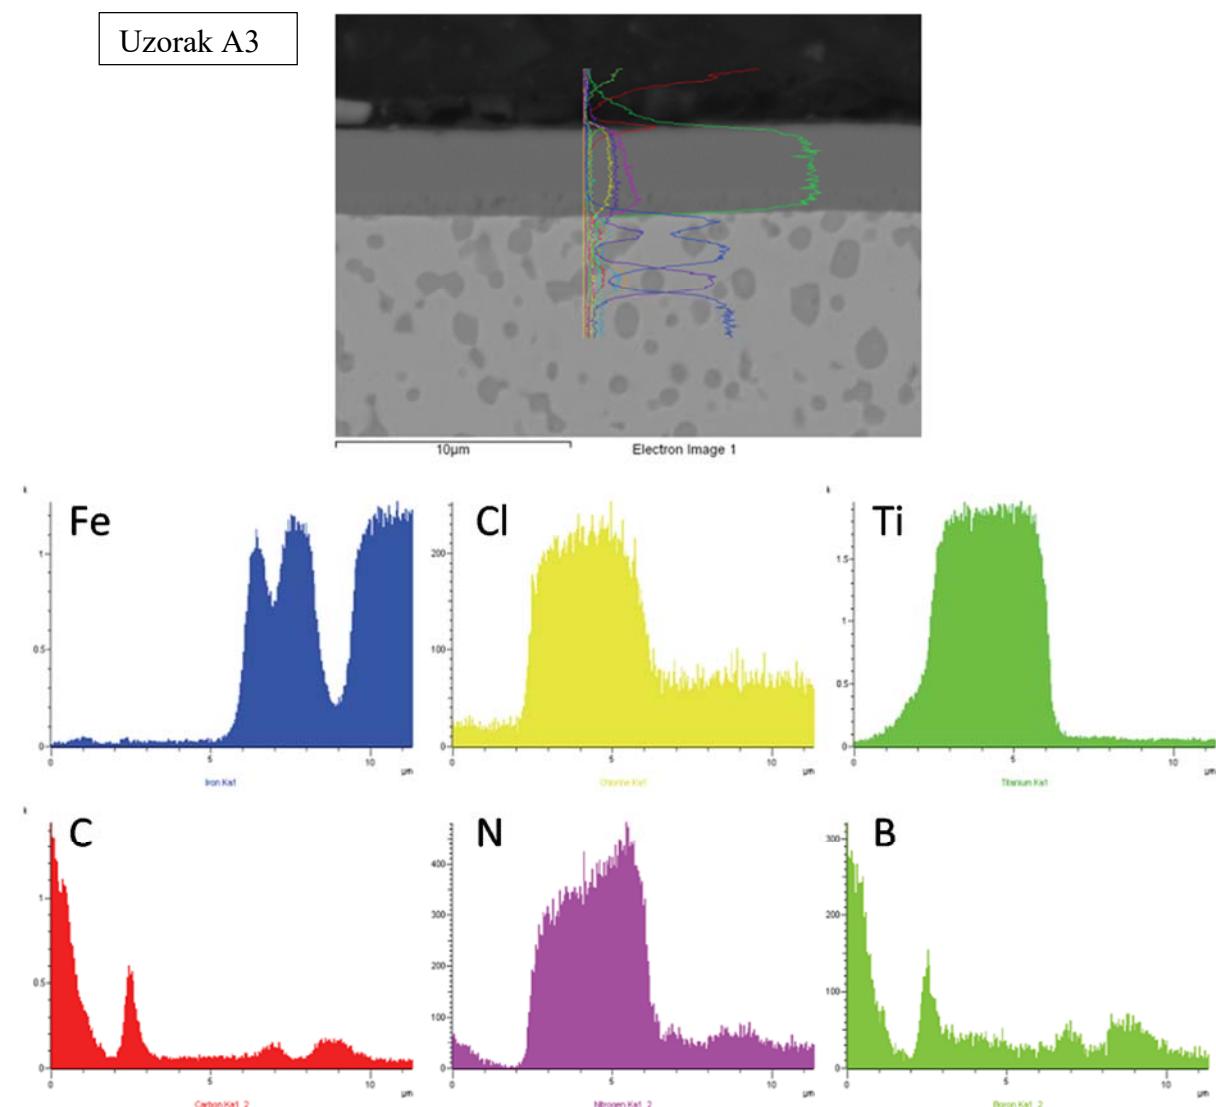
Slika 4.17 EDS linijska analiza poprečnog presjeka uzorka A3 s TiBN prevlakom na čeliku X38CrMoV5-3

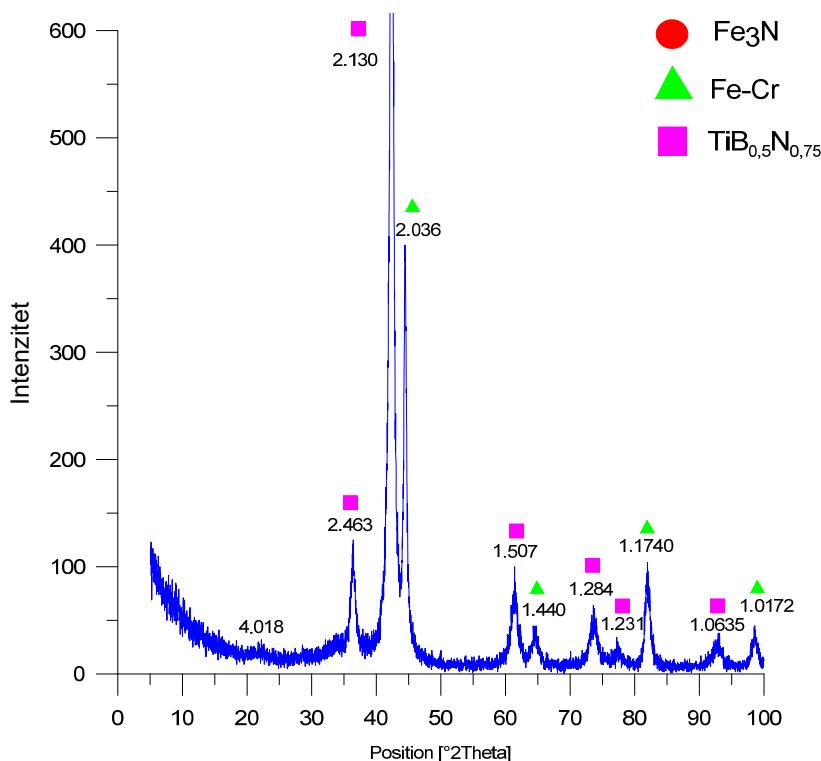
Slika 4.20 Difraktogram uzorka A3 čelika X38CrMoV5-3 s TiBN prevlakom

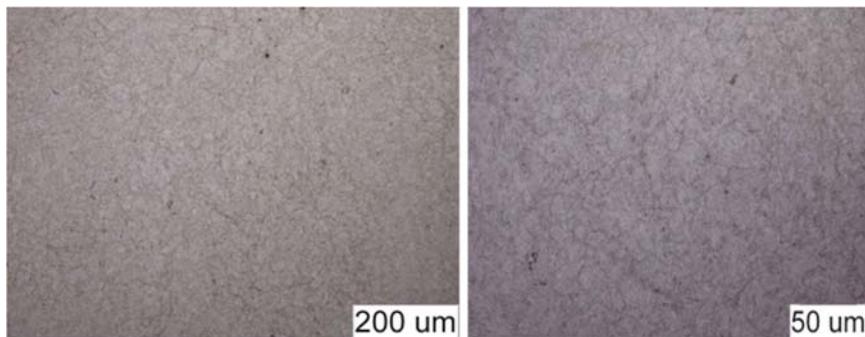
Slika 4.21 Mikrostruktura jezgre osnovnog materijala X38CrMoV5-3 nakon osnovne toplinske obrade kaljenja i popuštanja (nagriženo 3% NITAL)

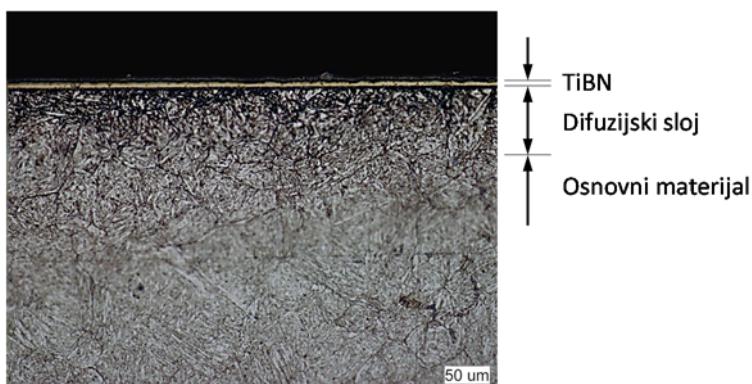
Slika 4.22 Mikrostruktura uzorka A3 čelika X38CrMoV5-3 s nitriranim (difuzijskim) slojem i TiBN prevlakom (nagriženo 3% NITAL)
