Utjecaj nitriranja i prevlačenja na svojstva alatnih čelika za topli rad

Doctoral thesis / Disertacija

Saša Kovačić

DOKTORSKI RAD

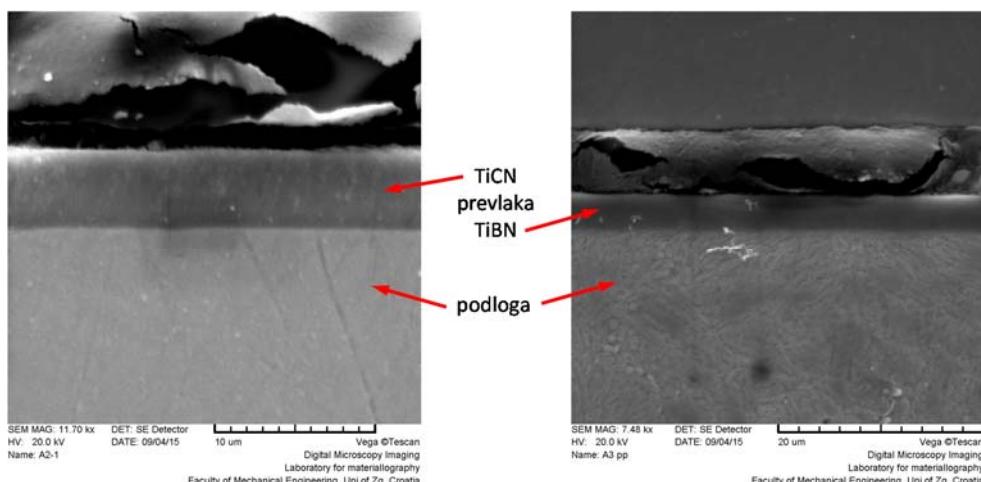
Slika 4.23 SEM prikaz poprečnog presjeka TiCN i TiBN prevlaka na čeliku X38CrMoV5-3

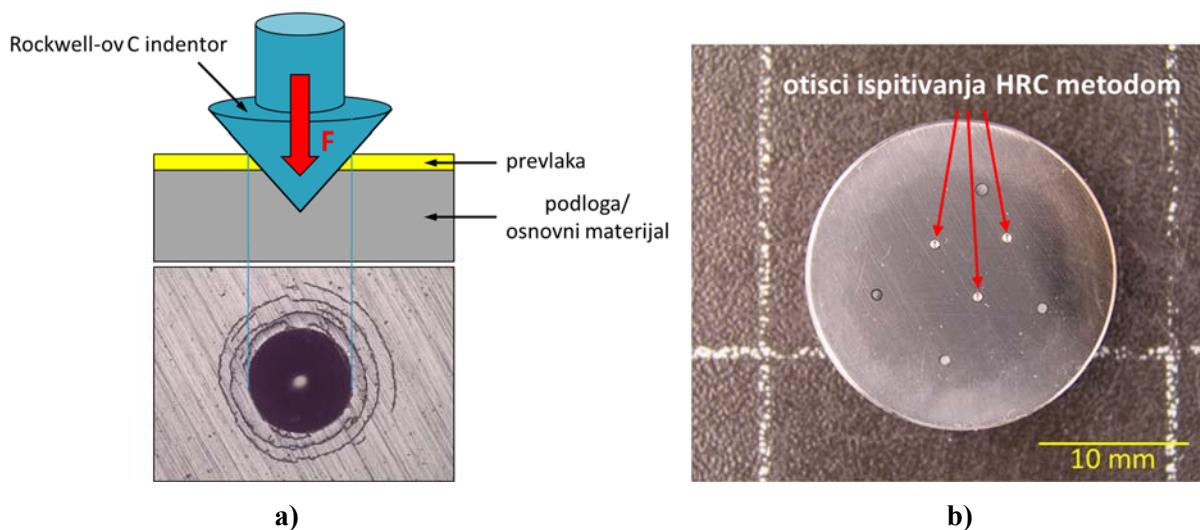
Slika 4.26 a) shematski prikaz mjerjenja prionjivosti prevlake HRC metodom
b) tragovi otiska HRC ispitivanja na čeliku X38CrMoV5-3

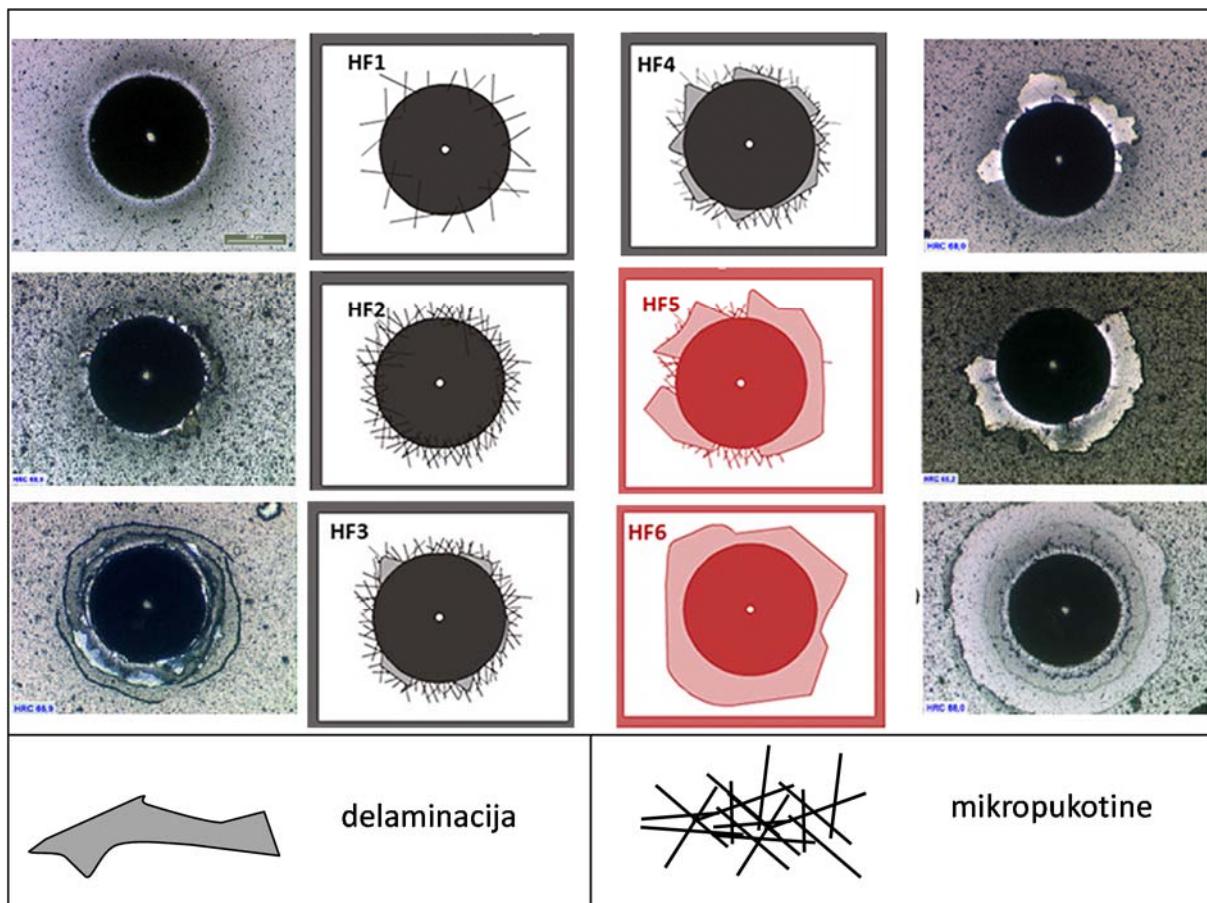
Slika 4.27 Šest razreda klasifikacije mjerena prionjivosti prevlake metodom HRC [114]

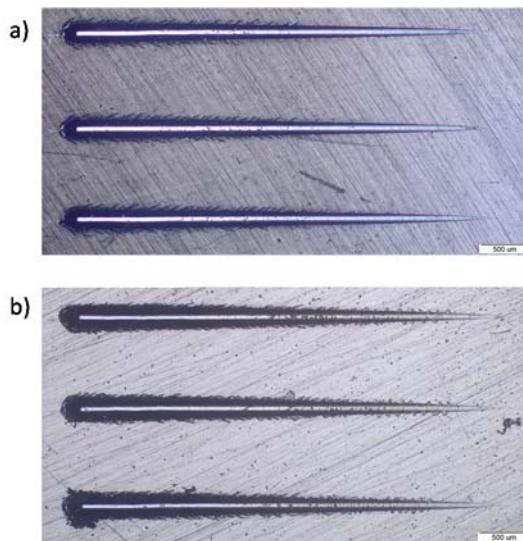
Slika 4.32 Tragovi trošenja nakon ispitivanja brazdanjem na čeliku X38CrMoV5-3 za: a) uzorak A2 s TiCN prevlakom, b) uzorak A3 s TiBN prevlakom

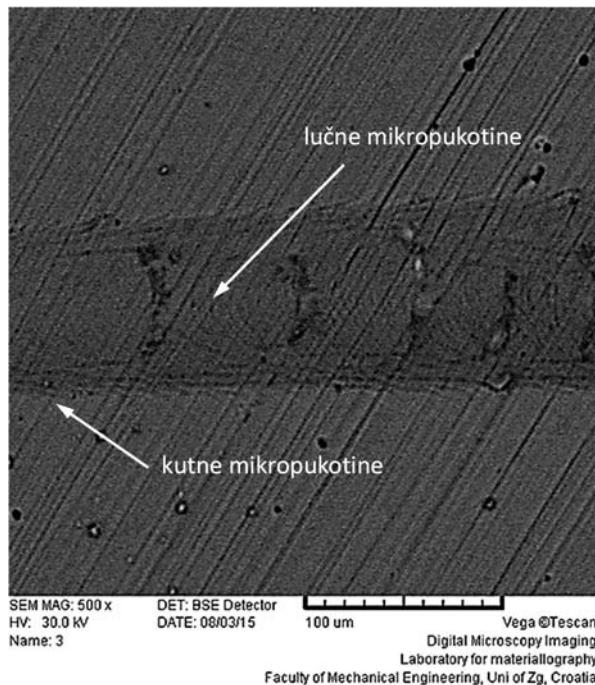
Slika 4.35 SEM analiza traga trošenja na uzorku A2 pri ispitivanju brazdanjem TiCN prevlake na čeliku X38CrMoV5-3

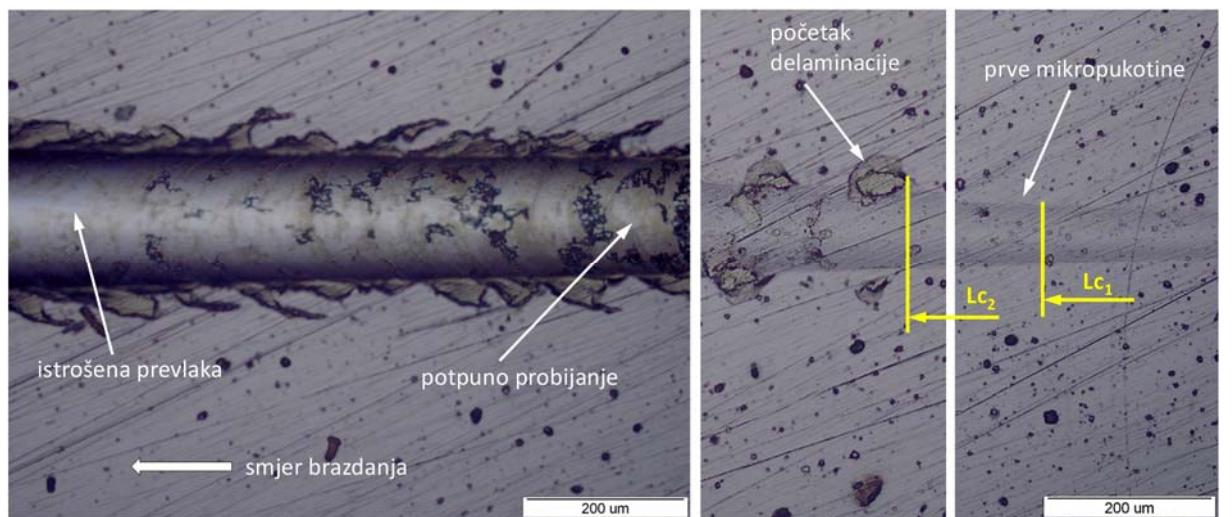
Slika 4.36 Trag trošenja na uzorku A3 pri ispitivanju brazdanjem TiBN prevlake na čeliku X38CrMoV5-3

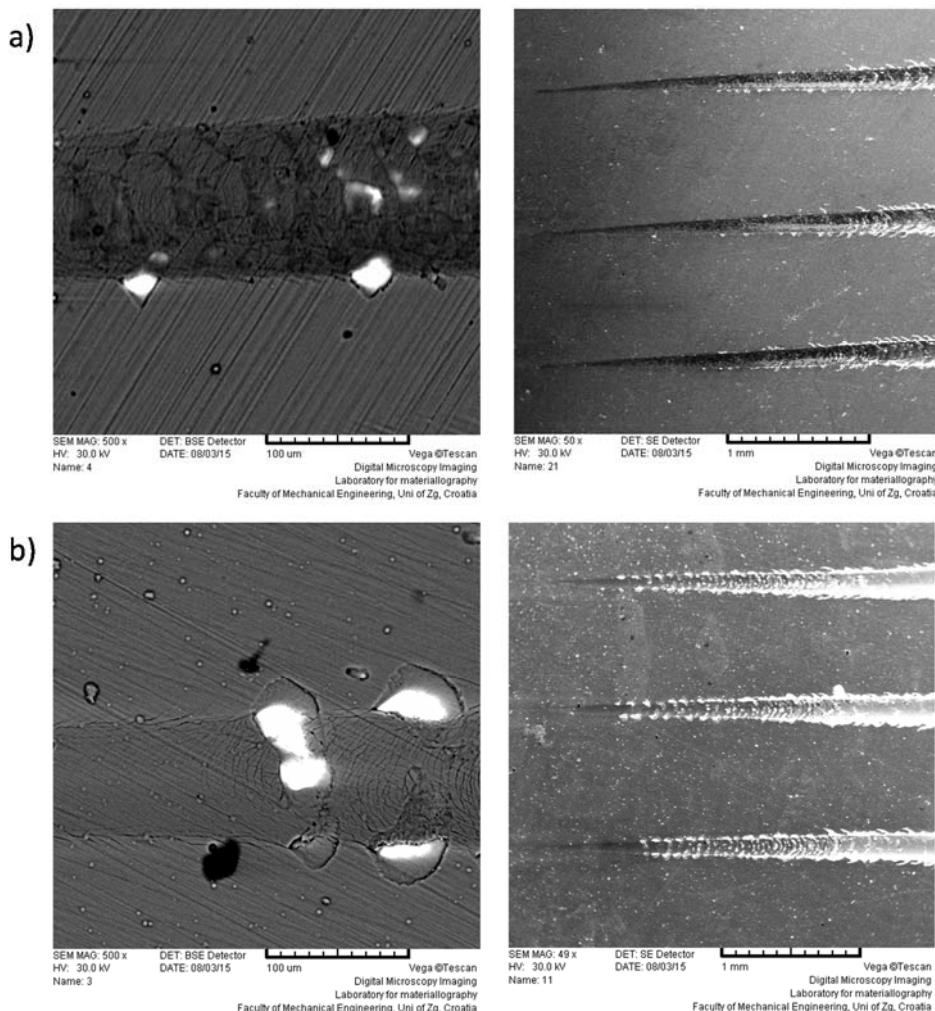
Slika 4.37 SEM fotografije tragova trošenja na čeliku X38CrMoV-3 pri ispitivanju brazdanjem: a) uzorka A2 sa TiCN prevlakom, b) uzorka A3 sa TiBN prevlakom

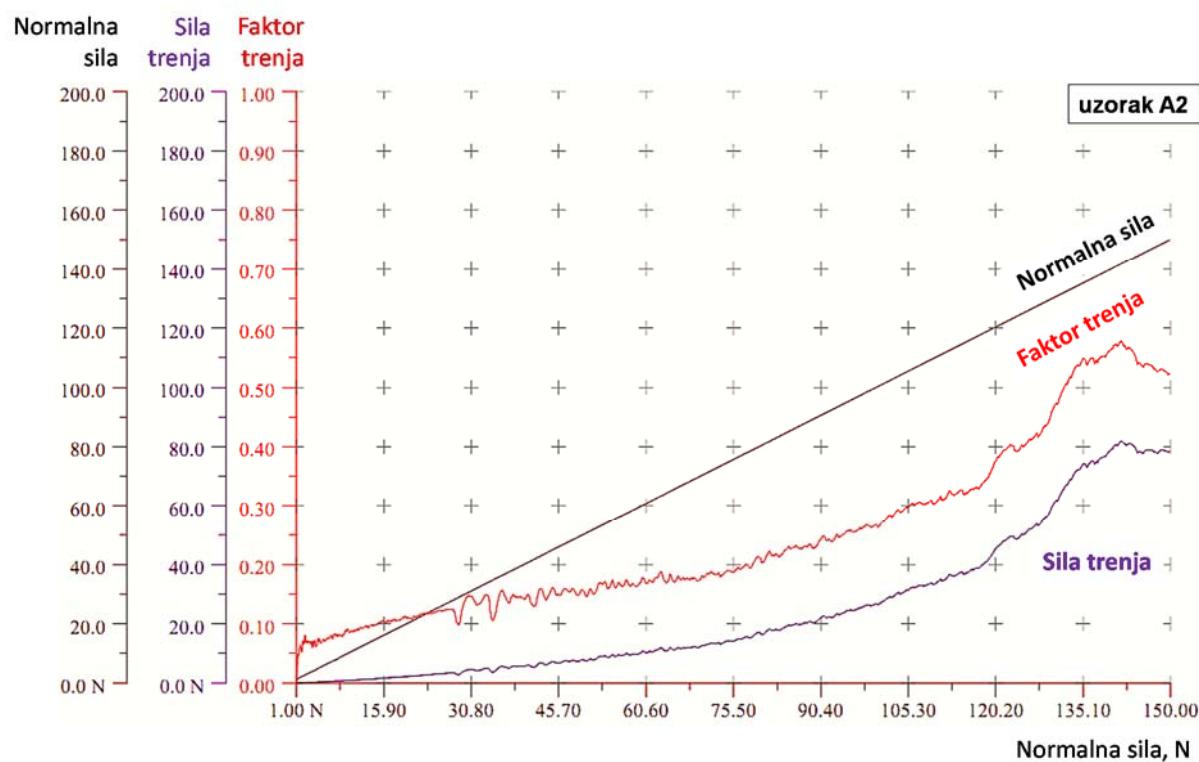
Slika 4.38 Ovisnost faktora i sile trenja o normalnoj sili pri ispitivanju prionjivosti brazdanjem uzorka A2 s TiCN prevlakom na čeliku X38CrMoV5-3

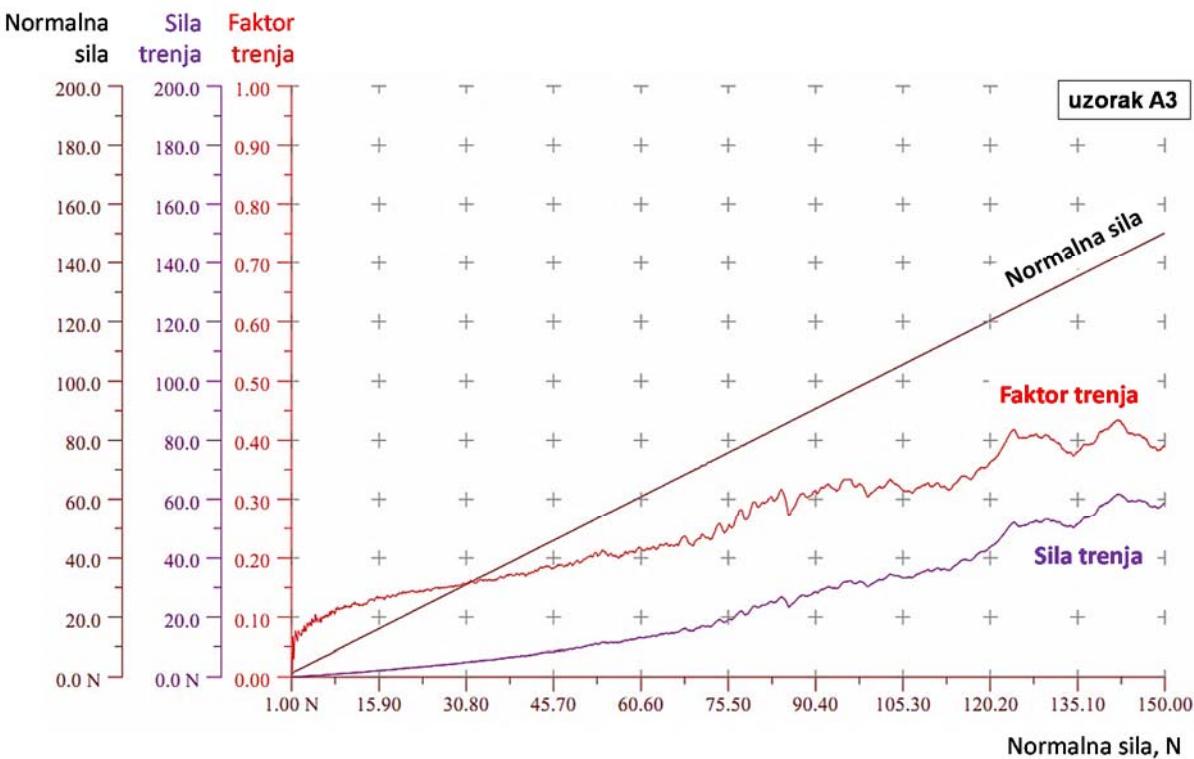
Slika 4.39 Ovisnost faktora i sile trenja o normalnoj sili pri ispitivanju prionjivosti brazdanjem uzorka A3 s TiBN prevlakom na čeliku X38CrMoV5-3

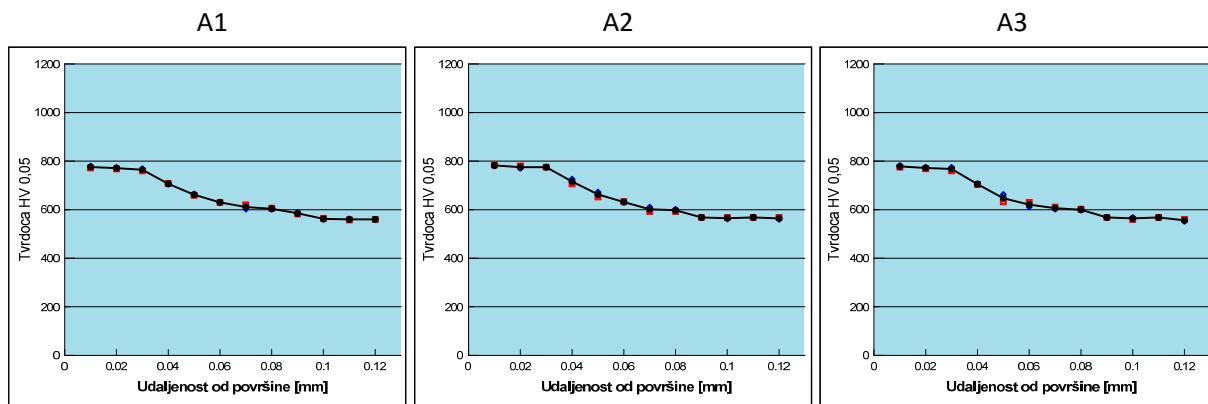
Slika 4.42 Raspored mikrotvrdoće po poprečnom presjeku ispitnih uzoraka čelika X38CrMoV5-3 stanja: a) A1, b) A2, c) A3

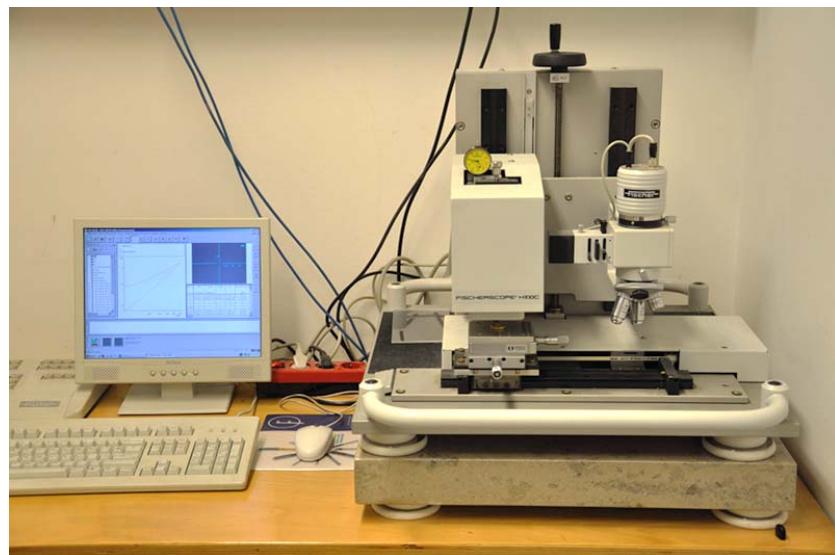
Slika 4.44 Tvrdomjer Vickers Helmut Fisher Fisherscope H100C za mjerene tvrdoće prevlaka

Mikrotvrdoća prevlaka ispitana je na uređaju Helmut Fischer Fisherscope H100C sa rasponom opterećenja 0,4 mN–1 N (40 mg–100 g) na Institutu Jožef Stefan u Ljubljani (slika 4.44). Ispitivanje je provedeno na po dva uzroka od svakog stanja A2 i A3 sa po šest različitih opterećenja: 10 mN, 25 mN, 50 mN, 100 mN, 200 mN i 500 mN. Za svako opterećenje provedeno je minimalno deset mjerena dok nije dobiveno barem pet pravilnih mjerena.

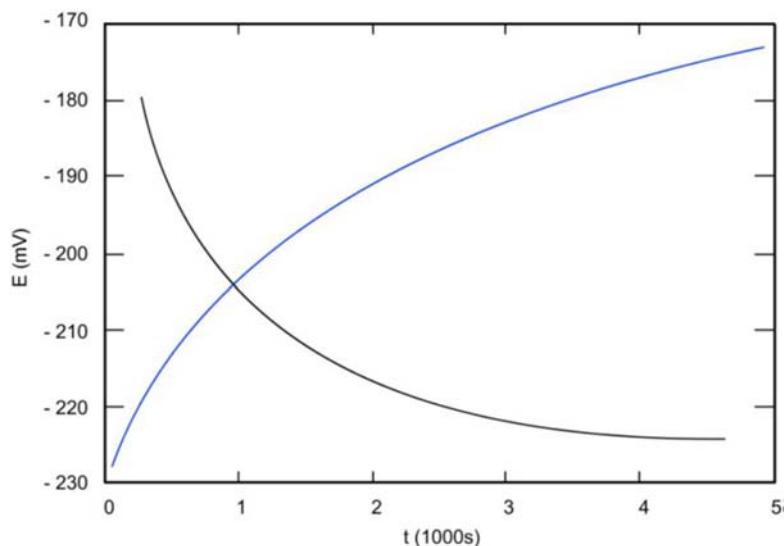
Slika 4.57 Primjer krivulje za određivanje potencijala otvorenog strujnog kruga E_{ok}

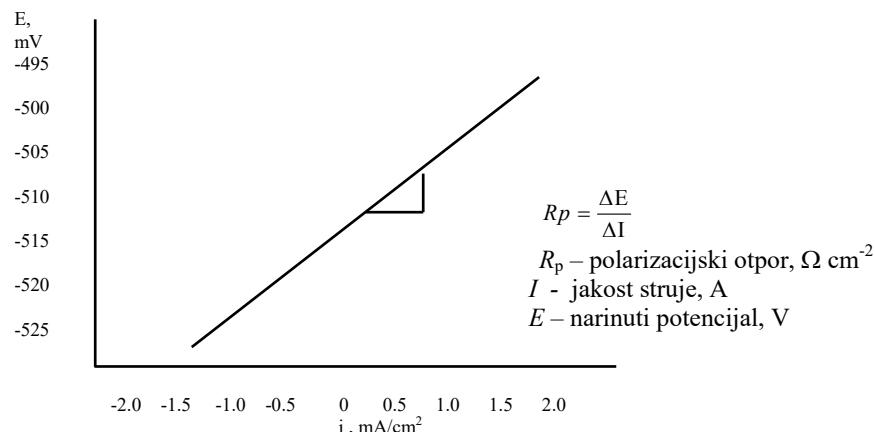
Slika 4.58 Način određivanja polarizacijskog otpora R_p

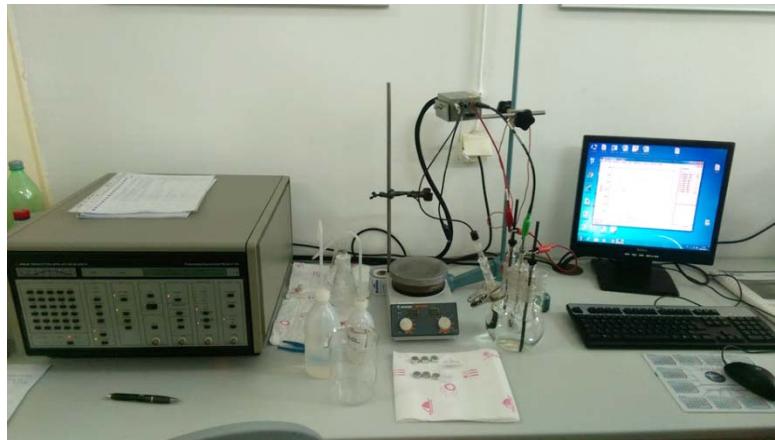
Slika 4.59 Oprema za ispitivanje otpornosti na koroziju DC metodom

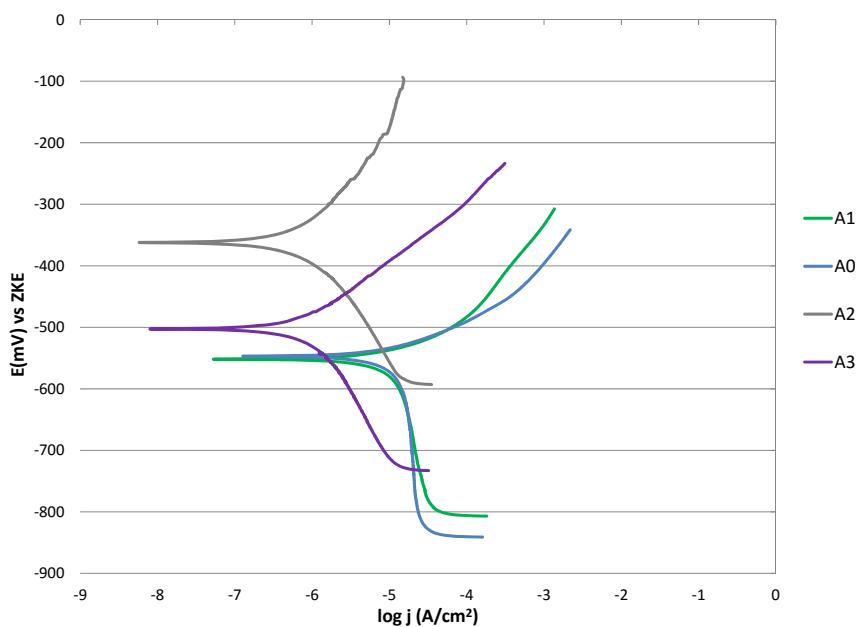
Slika 4.60 Dijagrami polarizacijskih krivulja ispitnih uzoraka različitog stanja od čelika X38CrMoV5-3 u 3,5 % otopini NaCl

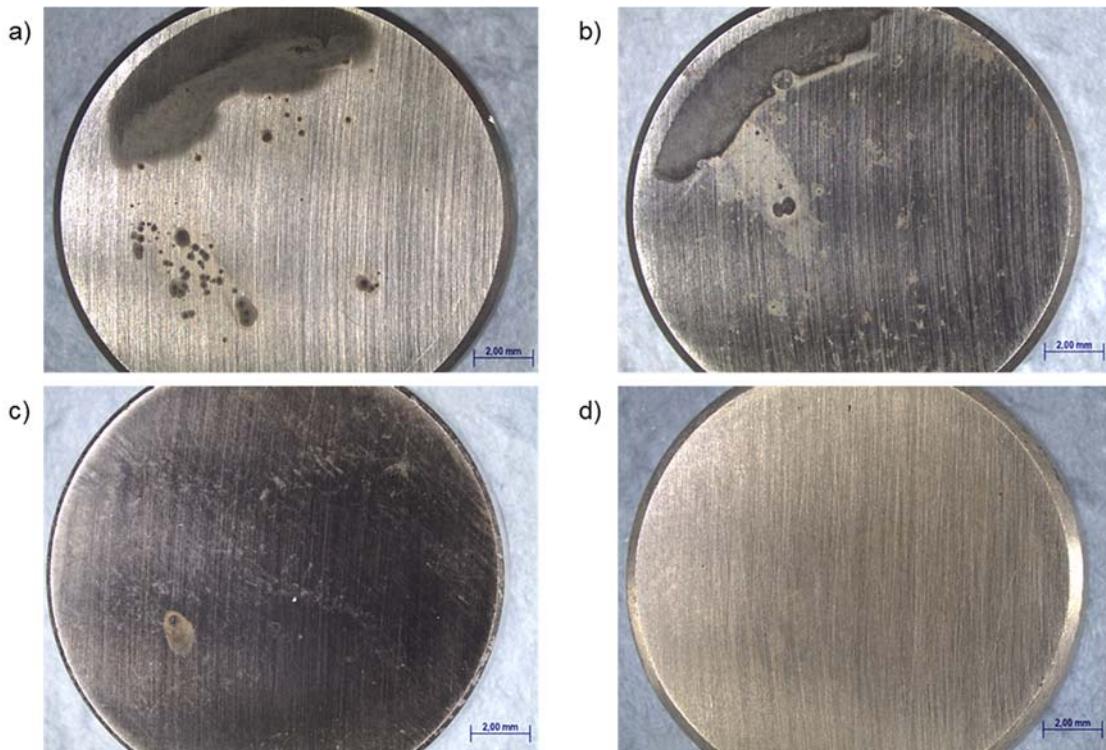
Slika 4.61 Izgled površine ispitnih uzoraka od čelika X38CrMoV5-3 nakon izlaganja 3,5% otopini NaCl u trajanju od 24 sata DC tehnikom: a) A0; b) A1; c) A2; d) A3

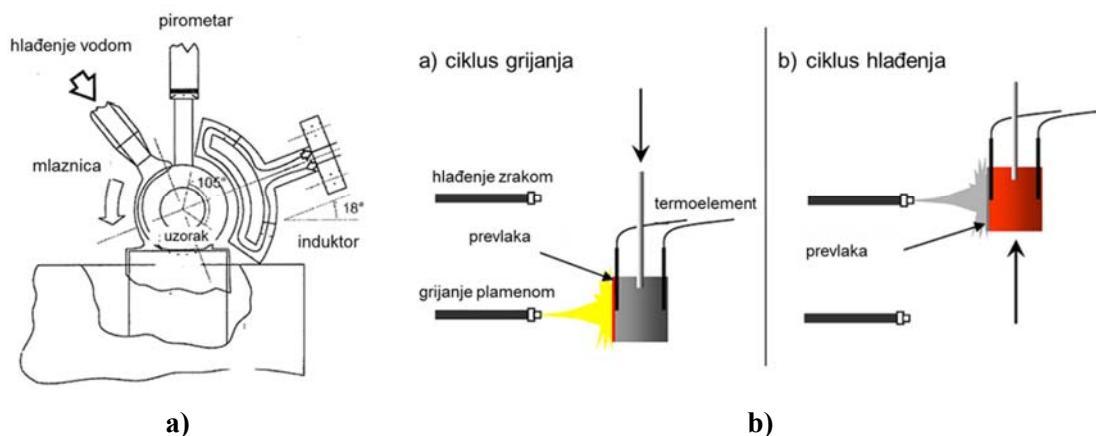
Slika 4.63 Primjeri metoda simuliranja otpornosti na toplinski umor: a) grijanje plamenom i hlađenje na zraku, b) induksijskim grijanjem i hlađenjem vodom [33], [134]

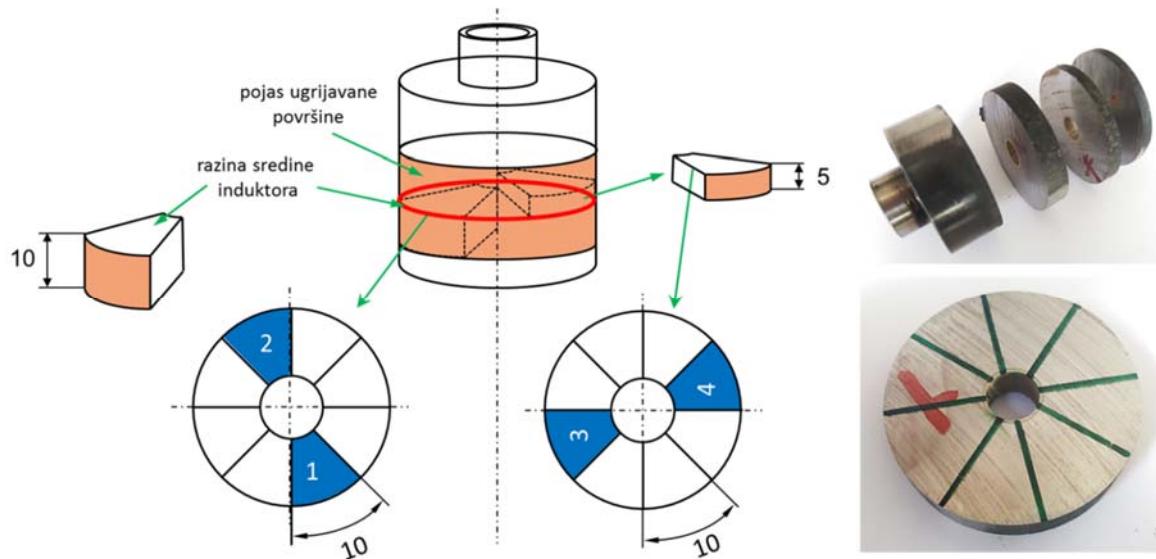
Slika 4.71 Shematski prikaz i priprema uzorka za ispitivanje oštećenja površine nakon 4500 ciklusa toplinskog umaranja režimom 620°C-240°C

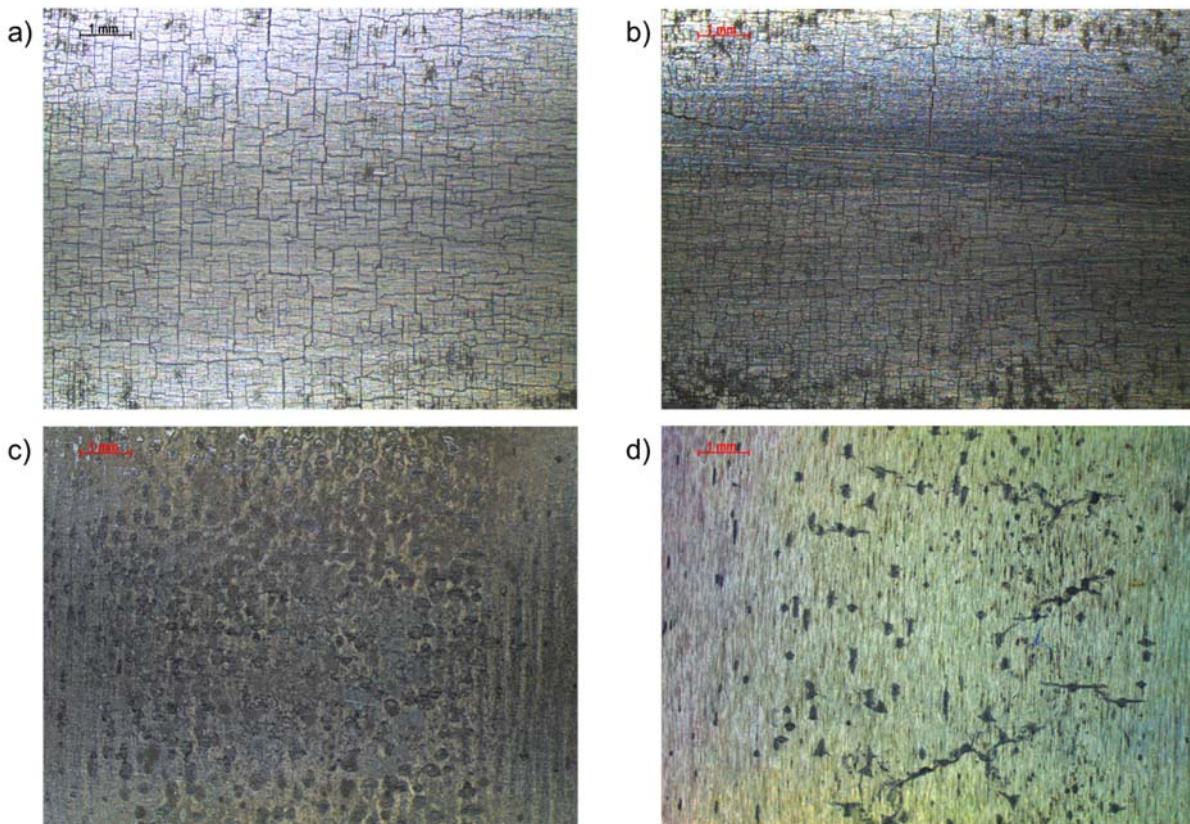
Slika 4.72 Površine ispitnih uzoraka od čelika X38CrMoV5-3 snimljene stereo mikroskopom uz povećanje 12,5:1 nakon 4500 ciklusa toplinskog umaranja režimom 620°C-240°C: a) uzorak A0, b) uzorak A1, c) uzorak A2, d) uzorak A3

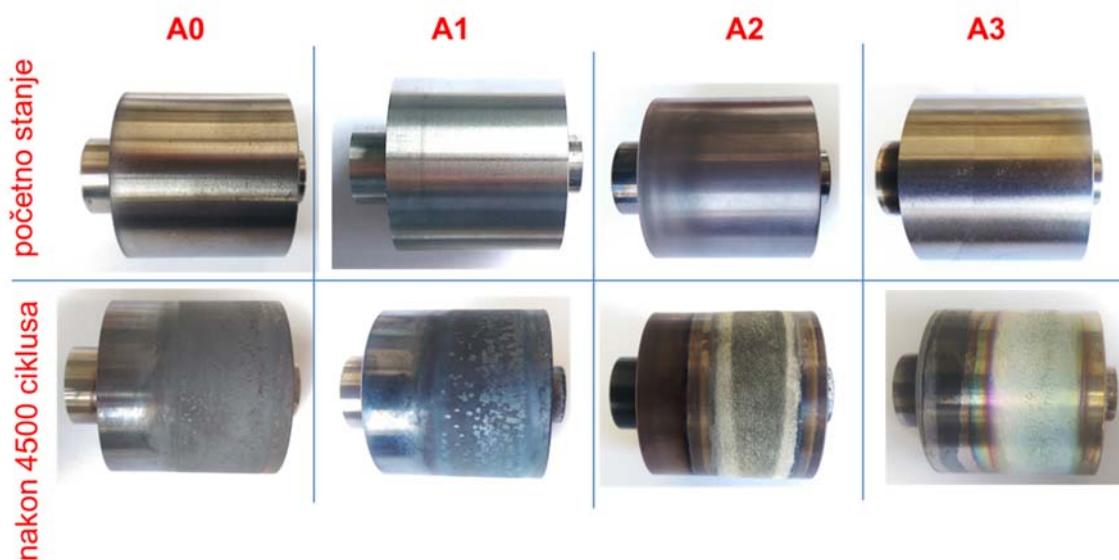
Slika 4.73 Uzorci od čelika X38CrMoV5-3 različitog stanja u početnom stanju i nakon 4500 toplinskog umaranja ciklusa režimom $620^{\circ}\text{C}-240^{\circ}\text{C}$

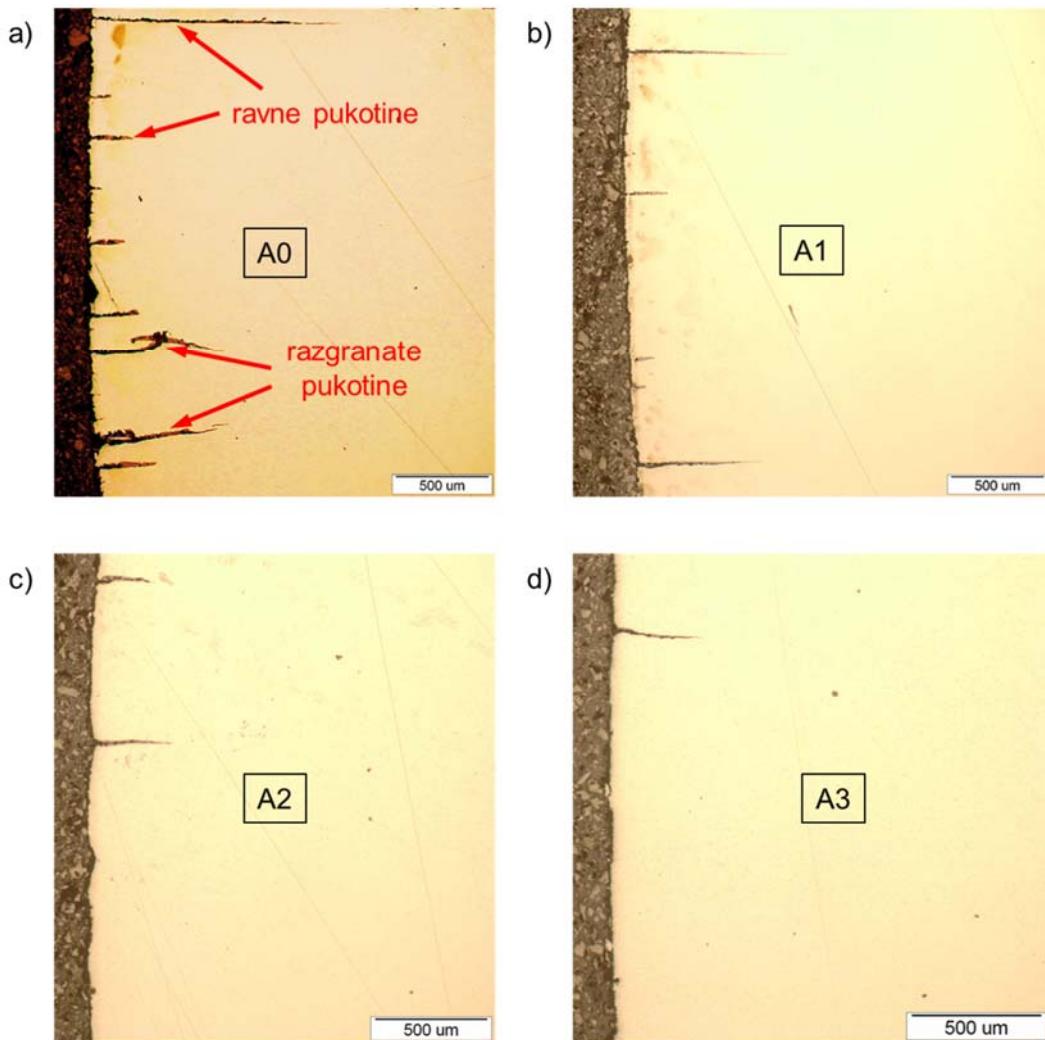
Slika 4.74 Pukotine uslijed toplinskog umora na poprečnom presjeku uzoraka: a) A0, b) A1, c) A2, d) A3

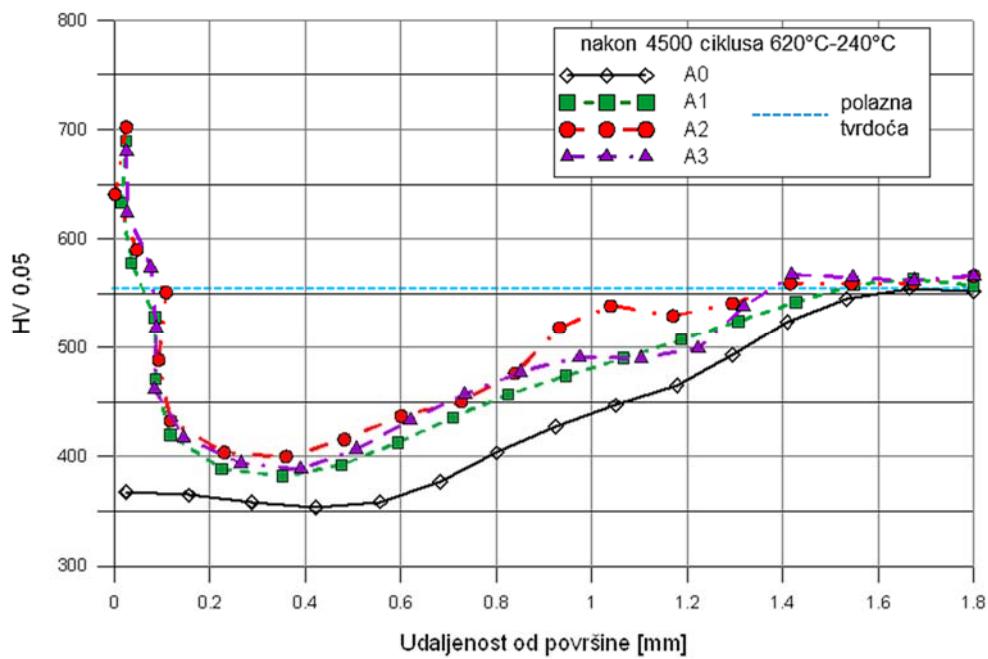
Slika 4.75 Raspored tvrdoće po poprečnom presjeku ispitnih uzoraka od čelika X38CrMoV5-3 različitog polaznog stanja nakon 4500 ciklusa toplinskog umaranja režimom od 620°C-240°C

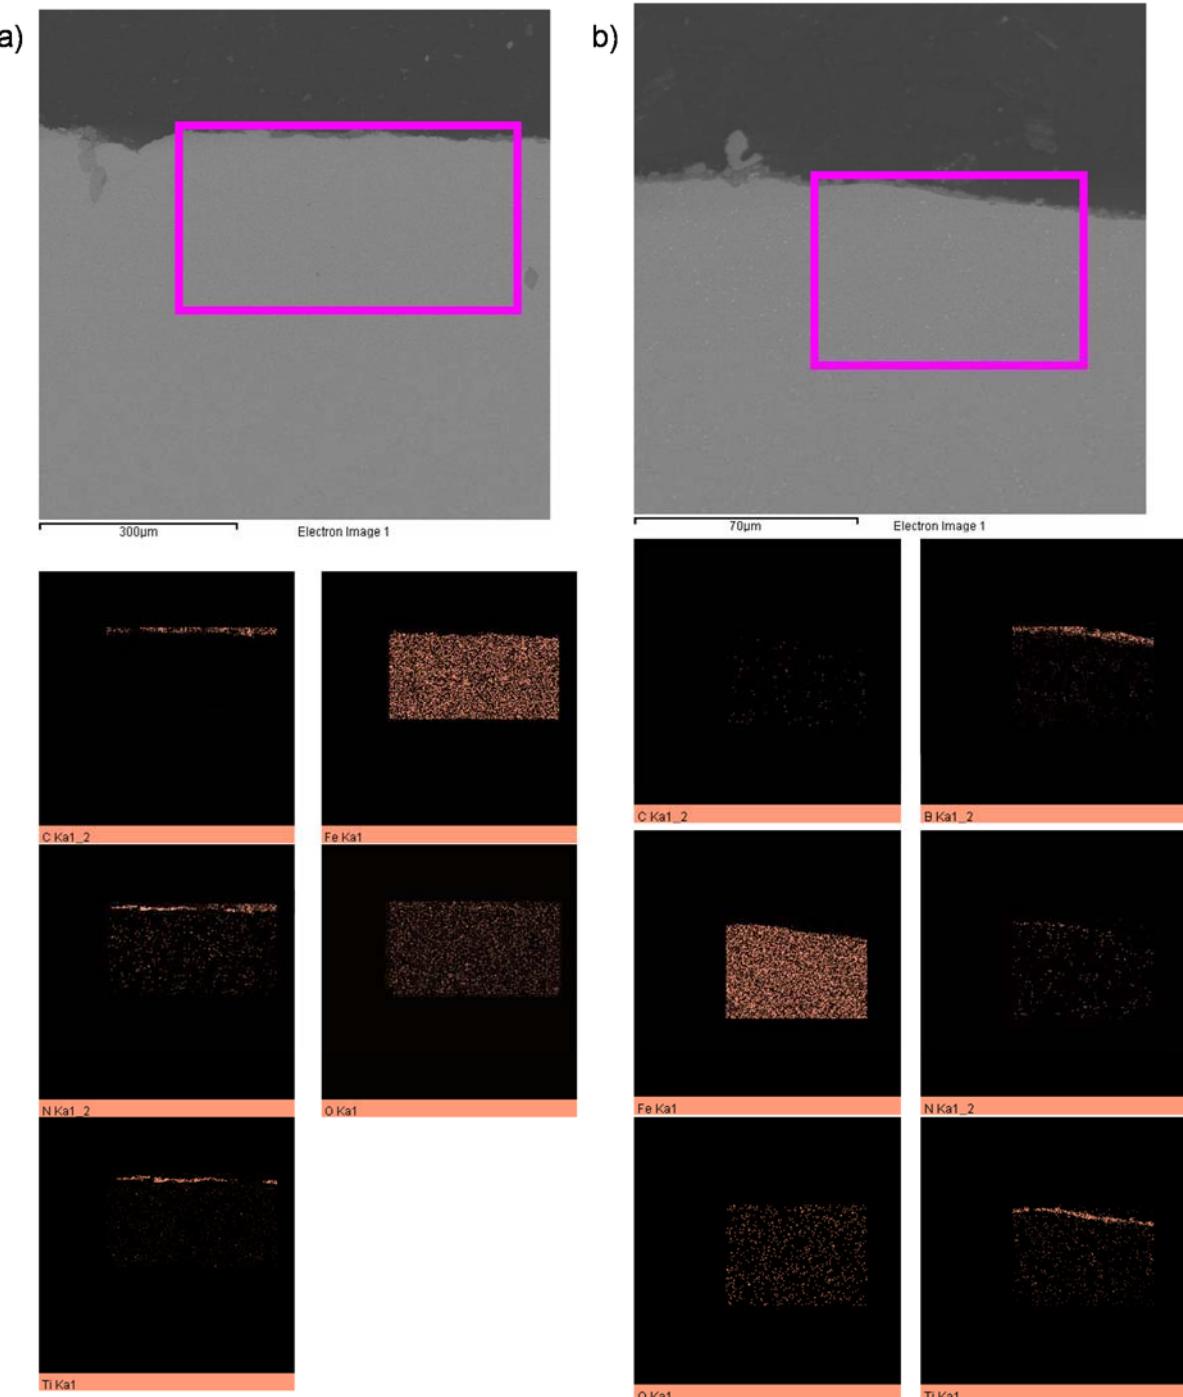
Slika 4.76 EDS mapiranje poprečnog presjeka nakon 4500 ciklusa toplinskog umaranja ispitnih uzoraka od čelika X38CrMoV5-3 režimom 620°C-240°C s: a) TiCN, b) TiBN prevlakom

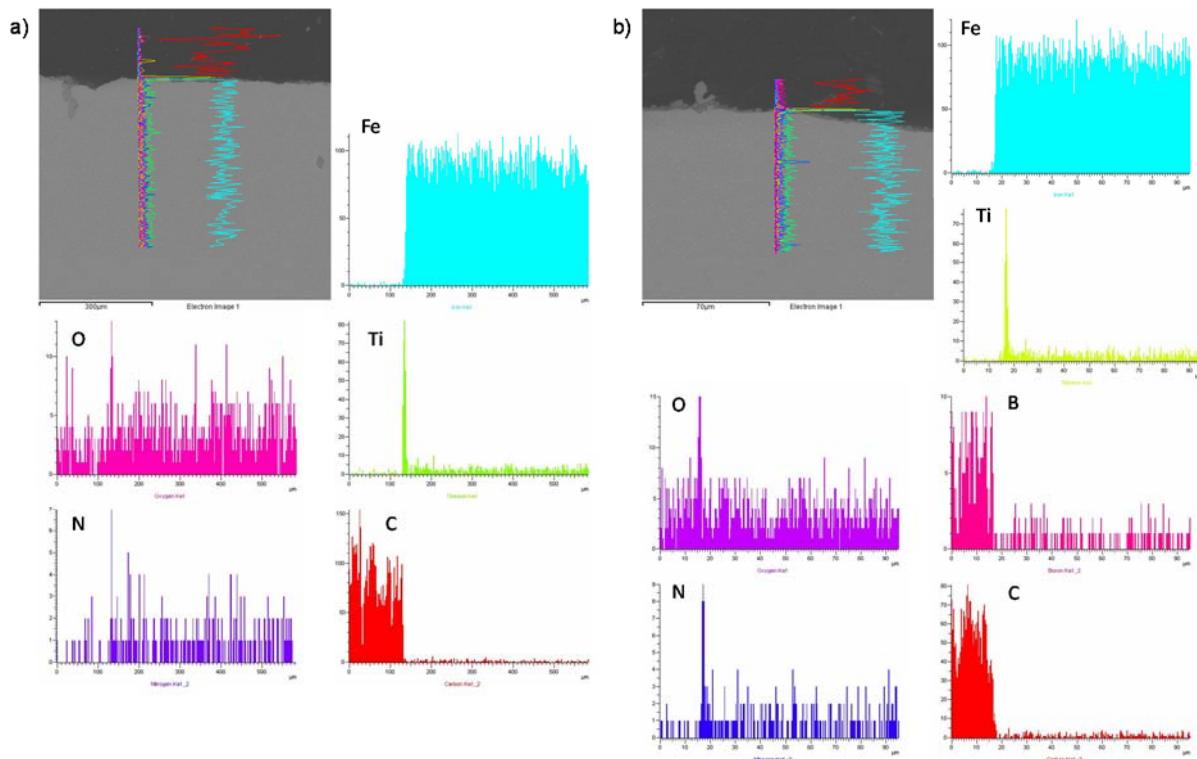
Slika 4.77 EDS linijska analiza poprečnog presjeka nakon 4500 ciklusa toplinskog umaranja ispitnih uzoraka od čelika X38CrMoV5-3 režimom 620°C-240°C s: a) TiCN, b) TiBN prevlakom

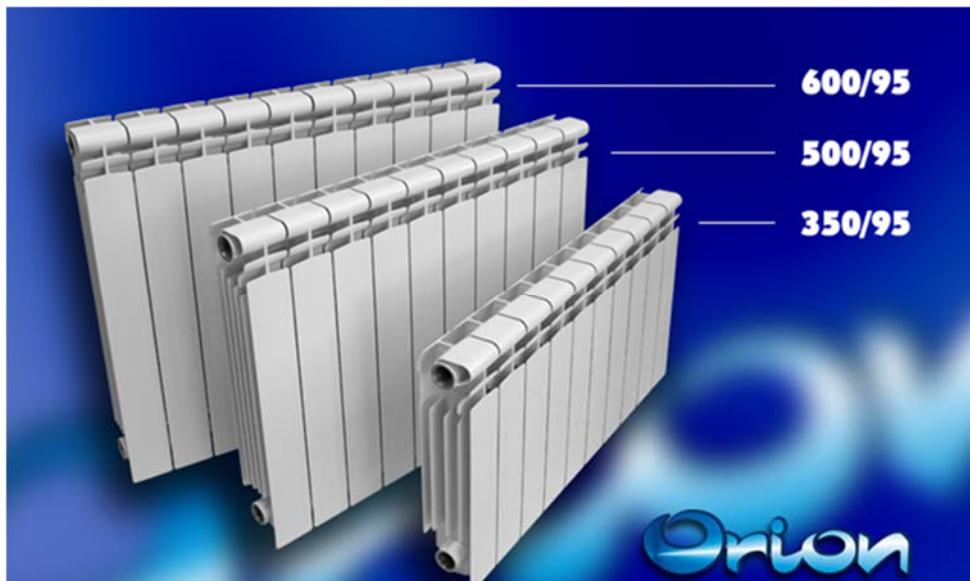
Slika 4.78 Radijator Orion od aluminijске legure tvrtke Lipovica izrađen tlačnim lijevanjem

Kako bi se vidjelo na koji način se plazmatski nitrirani sloj i PACVD prevlake ponašaju u eksploatacijskim uvjetima, u kojima se istovremeno pojavljuje više različitih mehanizama dotrajanja te kakav je njihov utjecaj na vijek trajanja kalupa za tlačni lijev provedeno je ispitivanje dijelova kalupa za tlačni lijev. Ispitivanje je provedeno u tvrtki Lipovica d.o.o. koja izrađuje dijelove radijatora metodom tlačnog lijeva (slika 4.78). Lijevanje radijatora vrši se na visokotlačnim strojevima sile zatvaranja od 7000 kN do 13500 kN. Strojevi su opremljeni elektrootpornim pećima za automatsko održavanje temperature taline. Svaki stroj opremljen je automatskim doziranjem taline, automatskim podmazivanjem ljevačkog alata, sustavom odsisavanja i filtriranja čestica i para iz procesa lijevanja te automatskim održavanjem tehnoloških temperatura alata i hidrauličkih medija u željenim granicama.

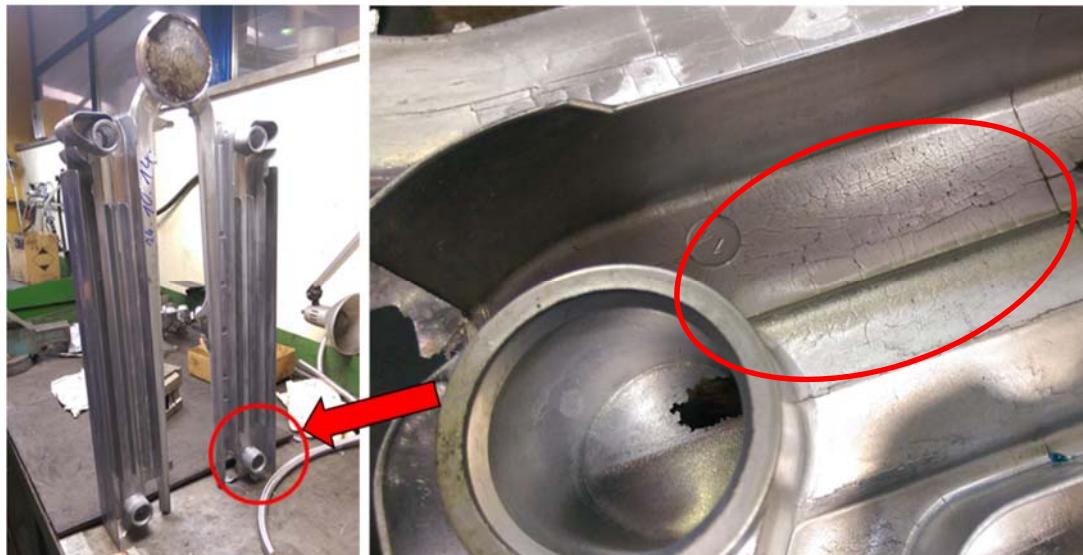
Slika 4.79 Odljevak s mrežom pukotina kao rezultat toplinskog umora pri tlačnom lijevanju radijatora od aluminijske legure

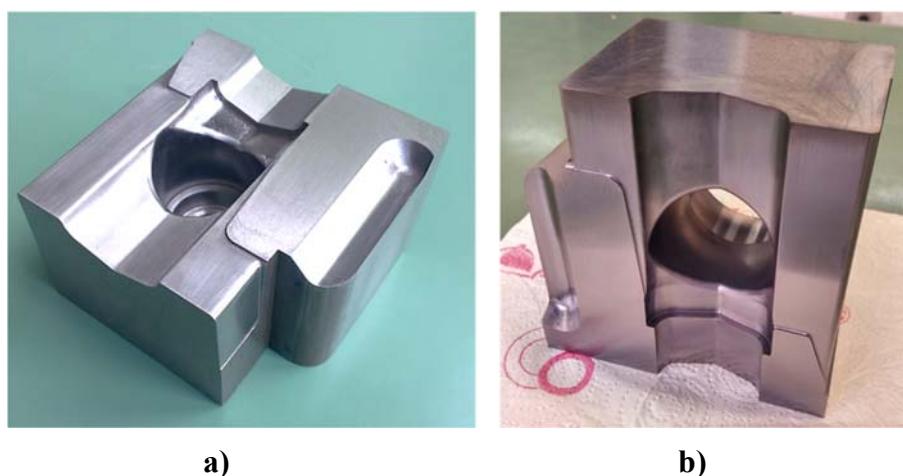
Slika 4.80 Segment kalupa za tlačni lijev radijatora od aluminijske legure "glavčina gornja": a) prije, b) poslije prevlačenja TiCN prevlakom

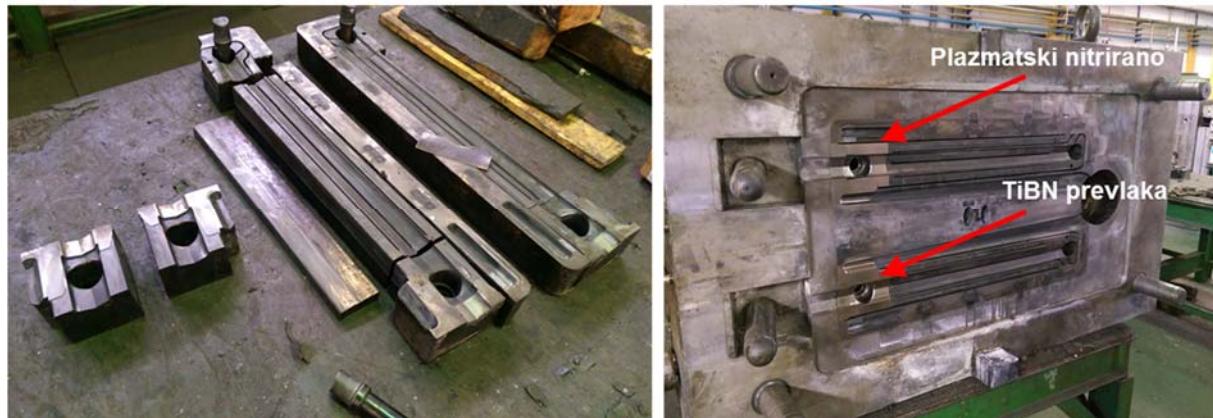
**Slika 4.82 a) rastavljeni kalup za tlačni lijev radijatora od aluminijске legure ORION 600 b)
ugradnja različito toplinski obradenih gornjih glavčina**

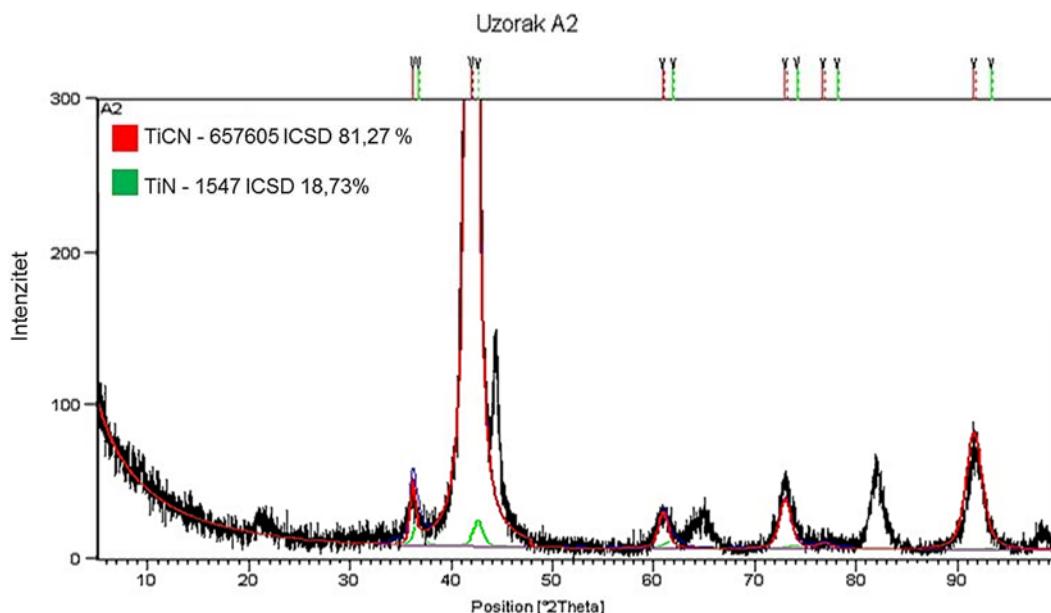
Slika 5.1 Difraktogram TiCN prevlake na čeliku X38CrMoV5-3 s difrakcijskim maksimumima TiCN i TiN faze

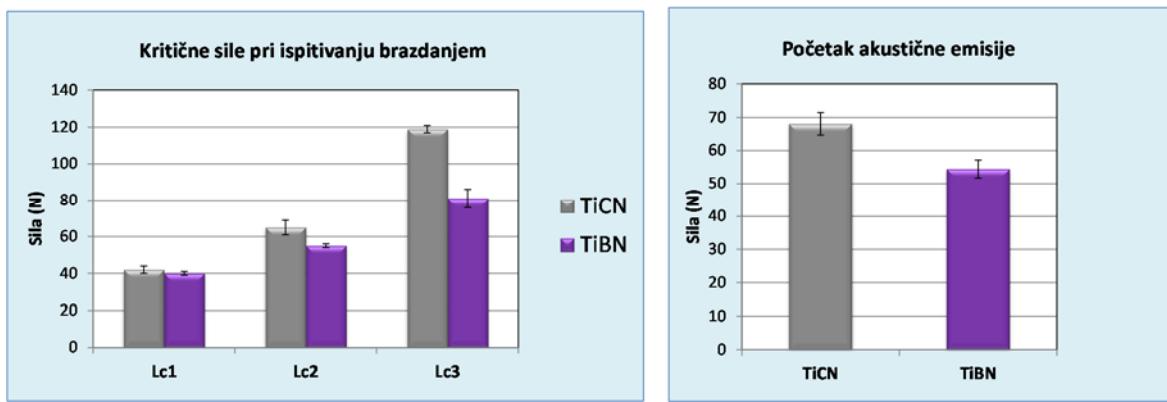
Slika 5.4 Srednje vrijednosti a) kritičnih sila, b) početka akustične emisije dobivenih ispitivanjem brazdanjem za TiCN i TiBN prevlake na čeliku X38CrMoV5-3

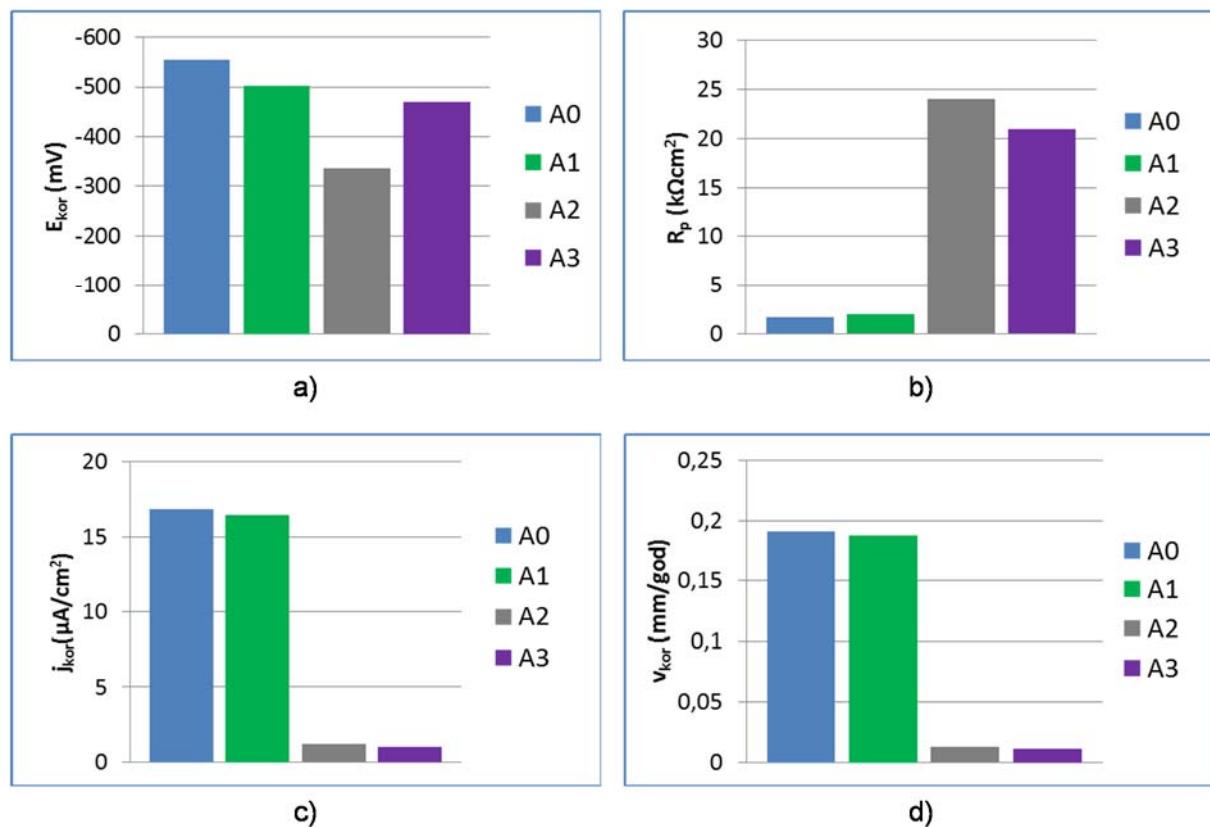
Slika 5.15 Vrijednosti DC ispitivanja otpornosti na koroziju ispitnih uzoraka različitih stanja toplinske obrade: a) koroziski potencijal, b) polarizacijski otpor, c) gustoća korozionske struje, d) brzina korozije
