Utjecaj nitriranja i prevlačenja na svojstva alatnih čelika za topli rad

Doctoral thesis / Disertacija

Saša Kovačić

DOKTORSKI RAD

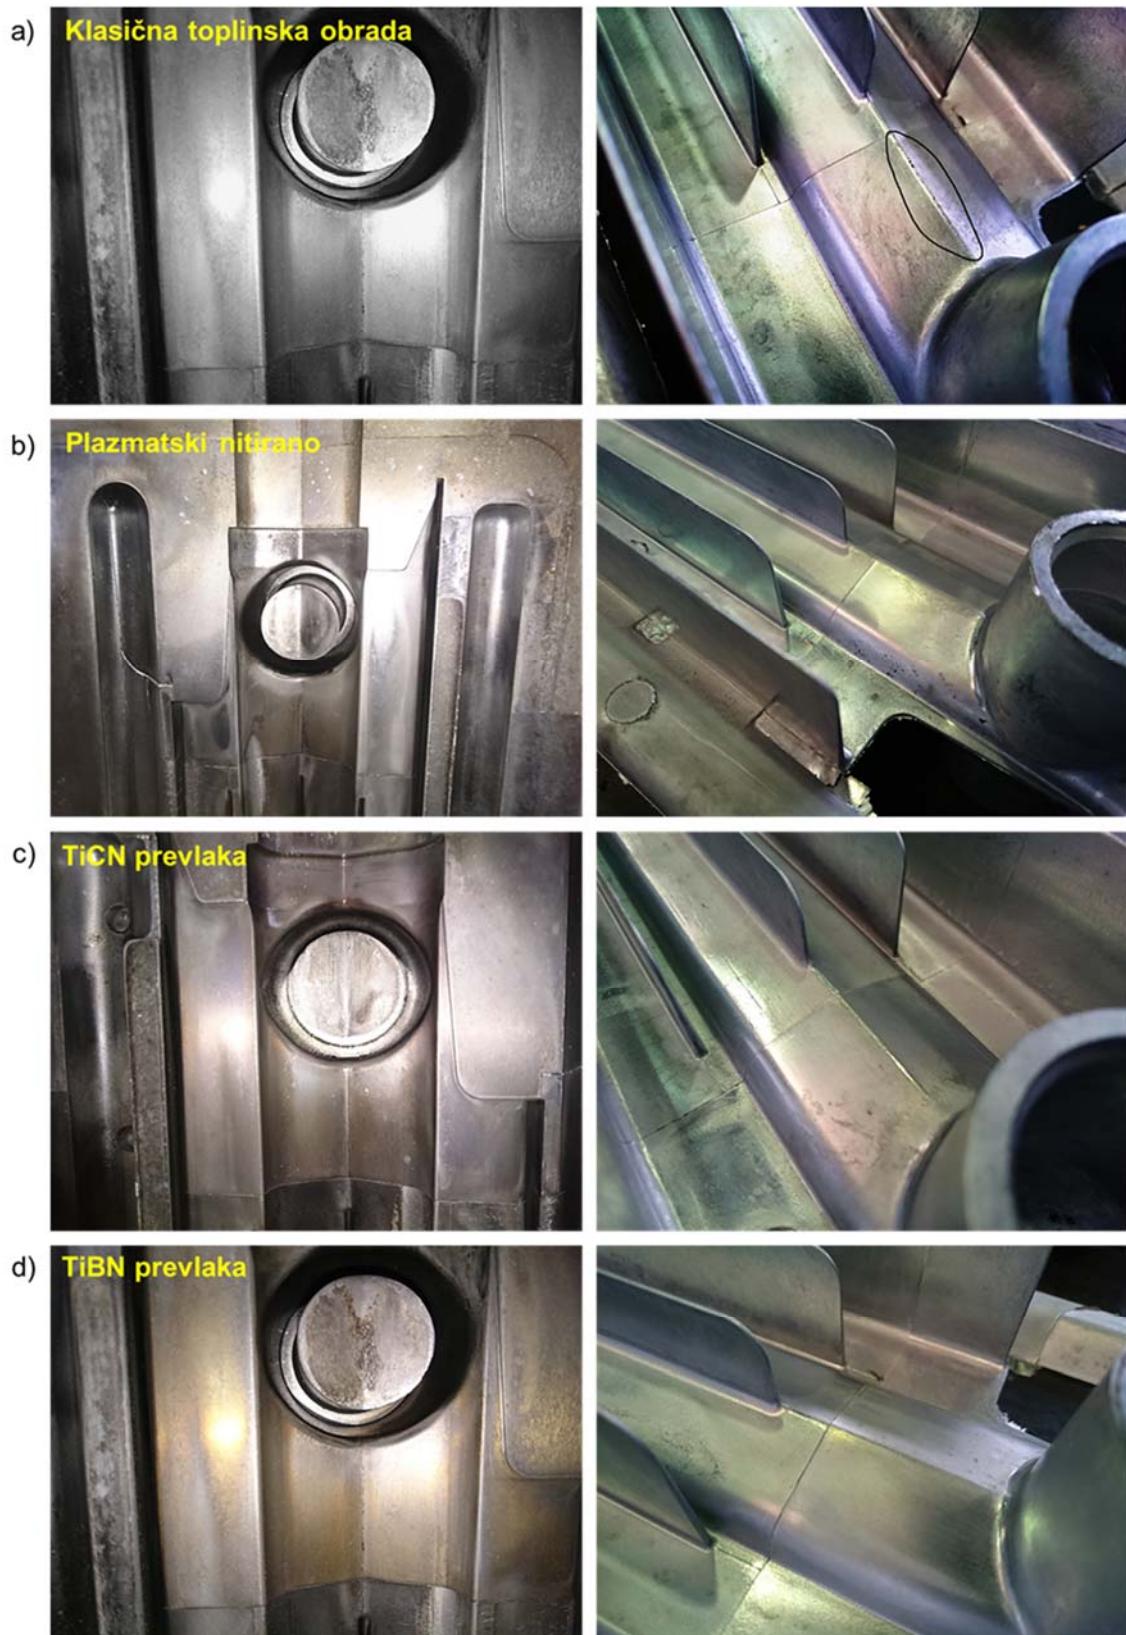
Slika 5.18 Površine segmenata gornjih glavčina i pripadajućih odljevaka nakon 115 148 ciklusa obradene: a) samo toplinskom obradom b) plazmatskim nitriranjem, c) prevlakom TiCN, d) prevlakom TiBN

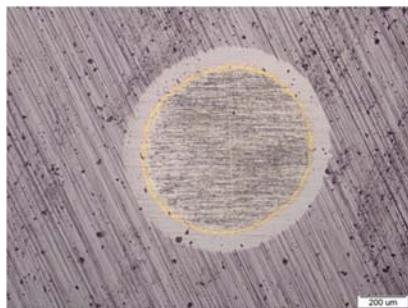
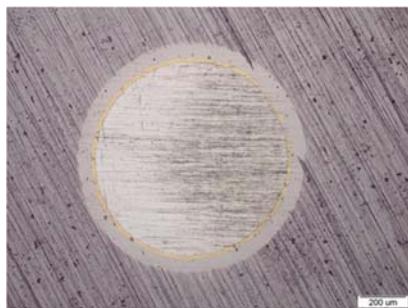
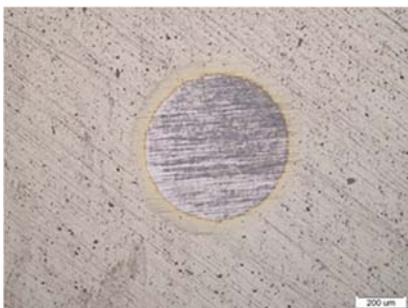
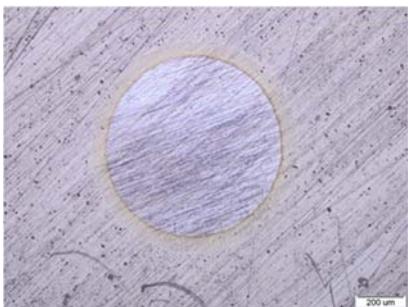
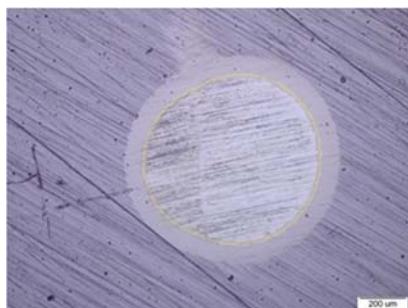
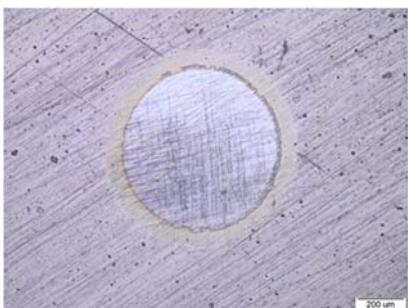
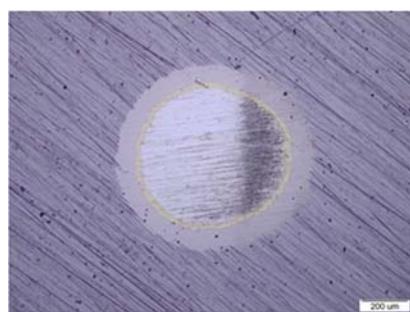
Prilog P.4 - Tragovi trošenja ispitivanja debljine prevlake metodom utiskivanja kuglice na površini uzorka A2 sa TiCN i A3 sa TiBN prevlakom od čelika X38CrMoV5-3

Laboratorij za toplinsku obradu UNIZG FSB		Kalotester Brzina vrtnje – 500 okr/min Vrijeme trajanja postupka - 45 s Promjer kuglice – 25 mm
Redni broj mjerena	A2	A3
1.
