**UTJECAJ STARENJA NA  
GRANIČNU ČVRSTOĆU BRODSKOG TRUPA**

DOKTORSKI RAD

**ULTIMATE HULL GIRDER STRENGTH  
OF AN AGING SHIP**

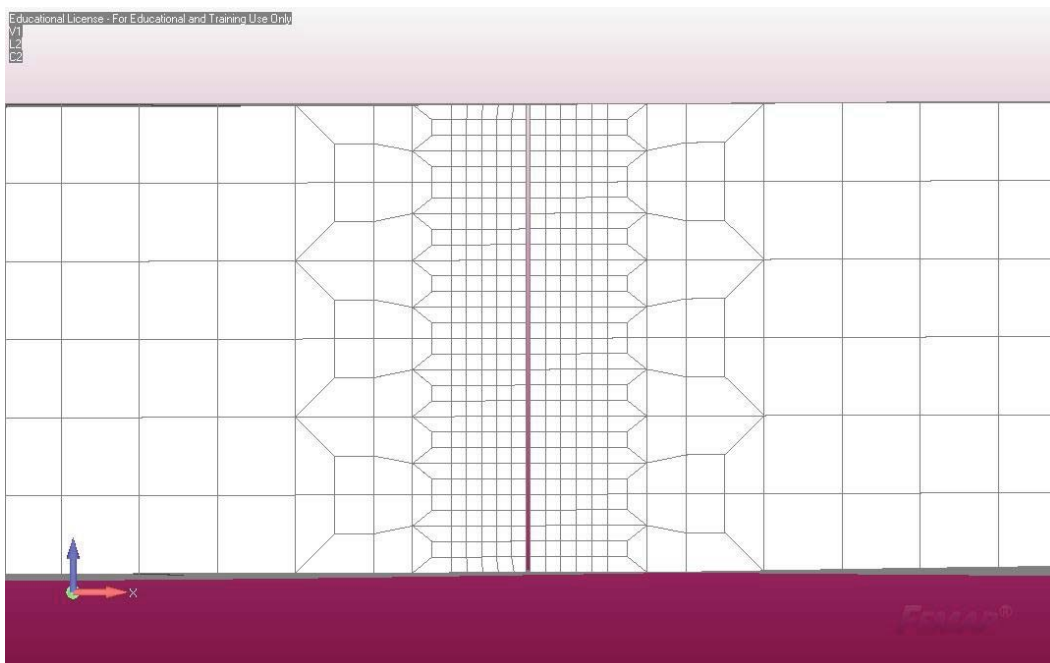
Slika 3.32 - Prikaz pukotine uzdušnjaka s finijom mrežom konačnih elemenata

Slika 3.33 - Uvećani prikaz pukotine struka uzdušnjaka s finijom mrežom konačnih elemenata

**Slika 3.34** - Kolaps panela s pukotinom duž cijele širine struka uzdužnjaka

**Slika 3.35** - Kolaps panela s pukotinom duž pola širine struka uzdužnjaka

Jedna od čestih pojava kod brodova u službi nakon godina eksploatacije je pojava pukotine na uzdužnjaku u blizini poprečne oslanjajuće strukture. Pretpostavljena je i modelirana pukotina u iznosu polovice visine struka uzdužnjaka, te po cijeloj visini struka uzdužnjaka. Model i osnovni rezultati se mogu vidjeti na slikama 3.32-3.35. Krivulje koje predočavaju odnos naprezanja i deformacija za krajnje djelujuće opterećenje prije sloma predočene su na slici 3.36.
