**UTJECAJ STARENJA NA
GRANIČNU ČVRSTOĆU BRODSKOG TRUPA**

**ULTIMATE HULL GIRDER STRENGTH
OF AN AGING SHIP**

DOCTORAL THESIS

Zagreb, 2012

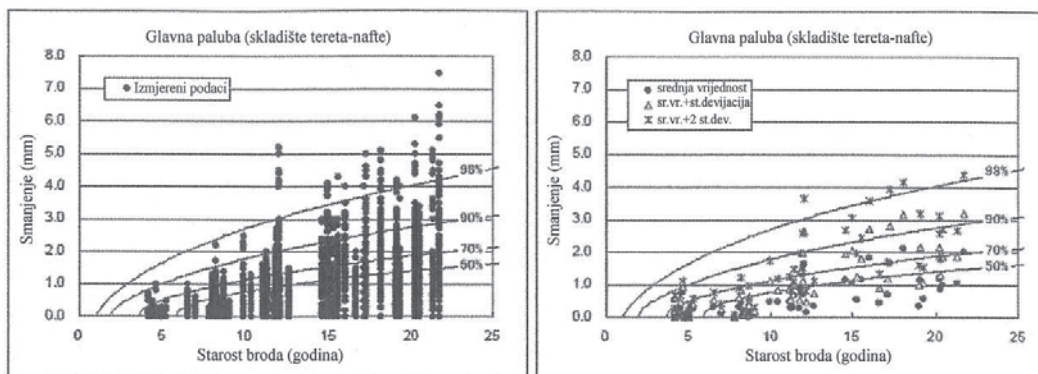
Slika 1.1 - Statistički podaci mjerenja debljina strukturnih elemenata glavne palube naftnih tankera [12].

Također, grupa za čvrstoću broskog trupa (HPT04-Harmonization Project Team on Corrosion Additions) unutar Međunarodnog udruženja klasifikacijskih društava (IACS-a), razmatra na svojim radnim sastancima, npr. u Houstonu u listopadu 2011 [12], upotrebu različitih korozijskih dodataka za određene dijelove brodske strukture. Analize im se temelje na statističkim podacima rezultata mjerenja (600 000 izmjerenih točaka) velikog broja brodova s periodičnih pregleda naftnih tankera i brodova za rasuti teret u eksploataciji starosti od 5 godina do 30 godina, kako je prikazano na slici 1.1. Rezultati se koriste za unapređenje postojećih pravila za projektiranje i gradnju brodova.

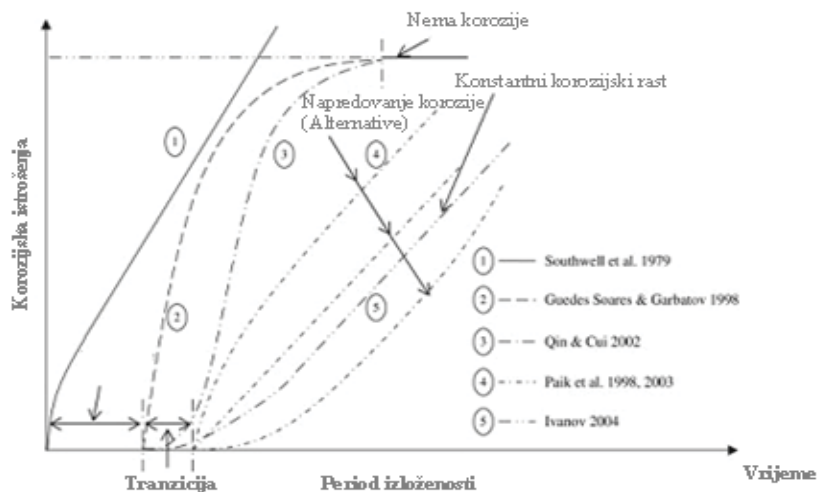
Slika 2.8 - Shematski prikaz modela korozijskog istrošenja različitih autora [10]

prijelazna faza ima postepeno ubrzanje korozijskih procesa nakon oštećenja zaštitnog premaza, a rast korozije dostiže svoj maksimum u zadnjoj fazi.

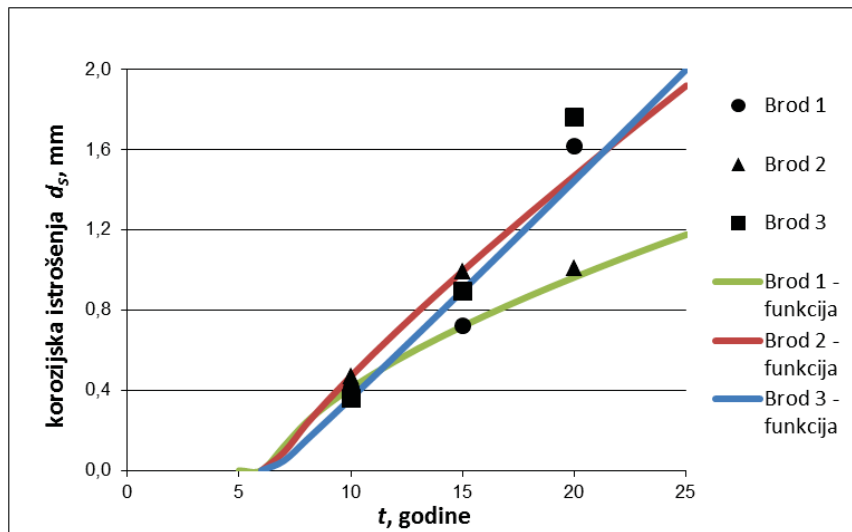
Slika 2.17 - Izmjerena i predviđena srednja vrijednost korozijskog istrošenja ploča palube tankova tereta
