# Korozijska oštećenja endoprotetskih implantata zgloba kuka

Master's thesis / Diplomski rad

Naslov rada na engleskom jeziku: **Corrosion damages of endoprosthetic hip joint implants**

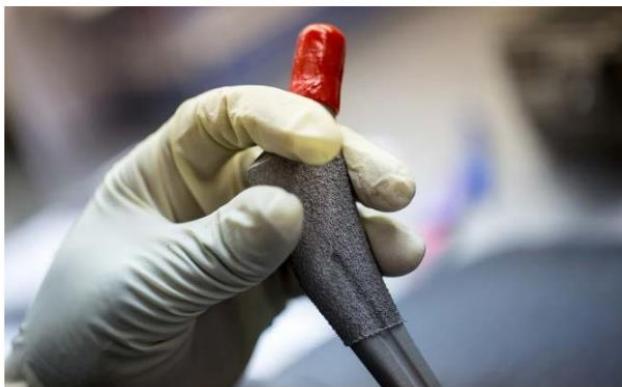
**Slika 2. Mrežica od CP titana na femoralnom dijelu implantat [9]**

Prvenstvena primjena CP titana je u dentalnoj medicini iako se koristi i u ortopediji u obliku žičanih mreža koje služe kao porozne prevlake na površini umjetnih zglobova. Proizvodnjom prvog sastava dobije se upravo spomenuta žičana mreža (slika 2).

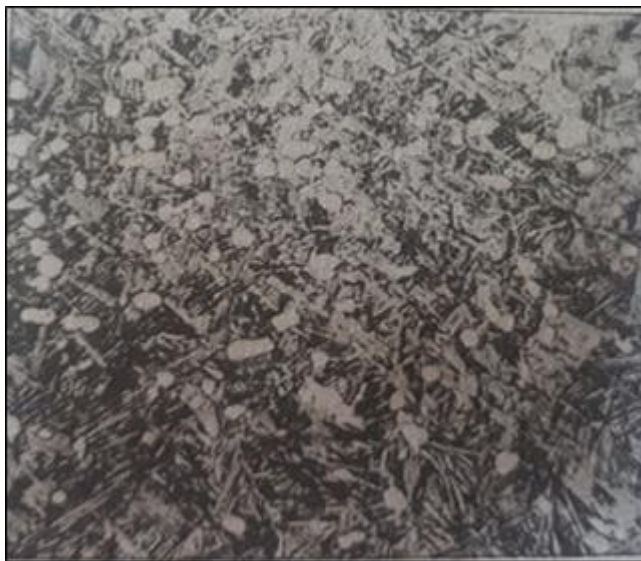
**Slika 3. Mikrostruktura legure Ti - 6 Al – 4V [7]**

Slikom 3 prikazana je mikrostruktura navedene legure koja je žarena pri 705 °C u trajanju od dva sata i potom je hlađena na zraku. Iz prikaza se jasno uočavaju dvije faze. Svjetliju fazu čine  $\alpha$  - primarni kristali, dok tamnija područja čine matricu odnosno  $\beta$  - fazu. Legura se odlikuje izvanrednom kombinacijom mehaničkih svojstava, otpornosti prema koroziji i biokompatibilnosti što je čini najprikladnijim biomedicinskim metalnim materijalom. Slika 4 prikazuje endoprotezu kuka načinjenu od Ti – 6Al – 4V legure [7].

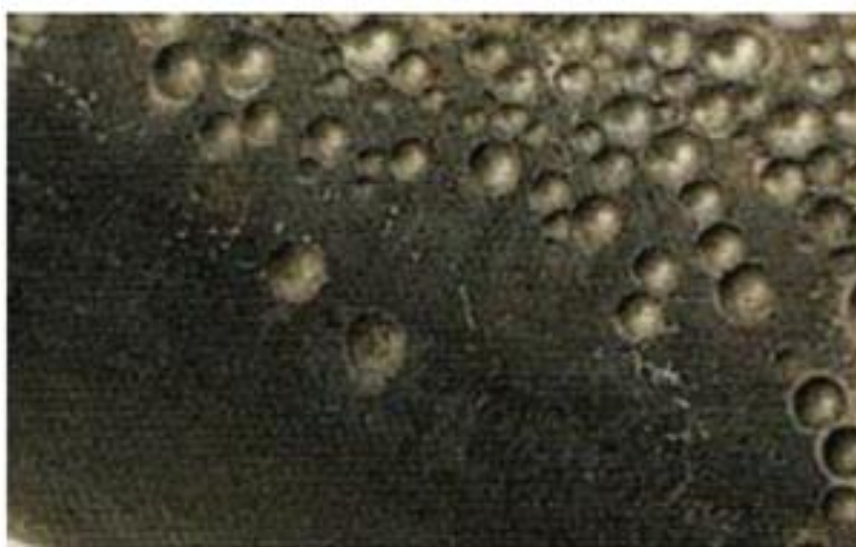
**Slika 5. Pojavni oblik rupičaste korozije na titanovoj leguri [11]**

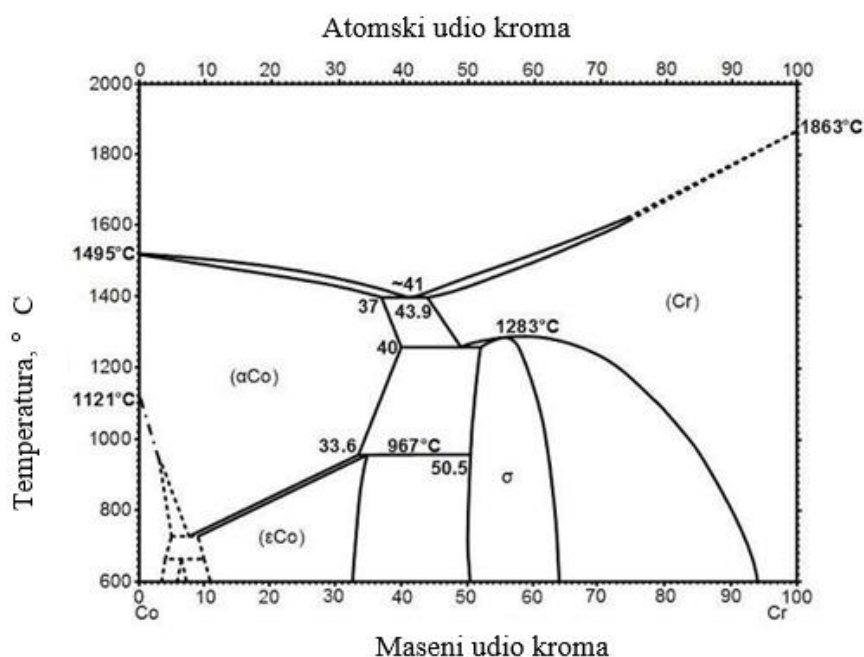
Slika 8. Ravnotežni dijagram kobalt – krom legura [17]

Hlađenjem s temperature tališta koja u sustavu kobalt-krom legure iznosi 1495 °C u primarnoj kristalizaciji nastaje plošno centrirana  $\alpha$ -modifikacija odnosno  $\alpha$ -kobalt. Daljnjim hlađenjem ispod temperature 417 °C prekrizacijom  $\alpha$ -kobalta nastaje stabilna heksagonska modifikacija odnosno  $\epsilon$ -kobalt. Mehanizam prekrizacije analogan je martenzitnoj pretvorbi odnosno odvija se vrlo sporo i bez difuzije. Slobodna energija za faznu transformaciju HCP rešetke u FCC rešetku iznosi oko 500 J/mol, a za inverznu transformaciju FCC rešetke u HCP iznosi oko 360 J/mol, što je objašnjeno pojavom izražene histereze. Kod kobalt-krom legura sa udjelom kroma između 55 % i 65 % na temperaturi nižoj od 1283 °C u mikrostrukturi nastaje  $\sigma$  (sigma) faza.  $\sigma$ - faza je primarna čvrsta otopina kobalta u kromu koja je tvrda i krhka te kao takva ima nepovoljan utjecaj na mehanička svojstva [7]. Nakon objašnjenog faznog dijagrama važno je nabrojati koja sve svojstva karakteriziraju kobalt – krom legure. Shodno tome, svojstva ovog materijala su sljedeća [7]:

Kobalt kao element pokazuje dvije alotropske modifikacije, a to su FCC i HCP. FCC (eng. *face-centered cubic*) modifikacija je kubično plošno centrirana  $\alpha$  - modifikacija, dok HCP (eng. *hexagonal close packed*) je stabilna heksagonska  $\epsilon$  - modifikacija. Ravnotežni dijagram Co – Cr legura te prijelaz iz jedne faze u drugu prikazuje slika 8.

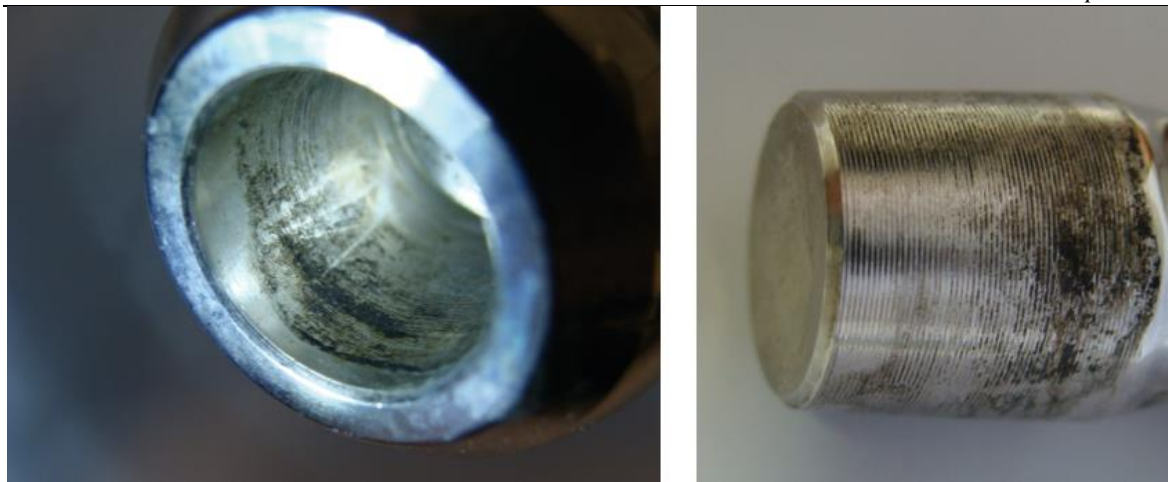
**Slika 22. Korozijsko oštećenje modularne endoproteze zgloba kuka na spoju glava / vrat [28]**

Populacija bolesnika na kojoj se provodilo ispitivanje sastojala se od 20 pojedinaca čije su nuspojave lokalnih tkivnih reakcija zabilježene u razdoblju između siječnja 2009. do srpnja 2012. godine. Odnos žena naspram muškaraca je bio 16 naprema 4. Također, prosječna godina starosti je bila 61. Pacijenti su imali umjetni kuk s metalnom glavom i polietilenskim uloškom. Nuspojave su se počele javljati nakon 3,9 godina nakon operacije. Simptomi su prvenstveno uključivali bol. Pacijenti su imali implantate od tri različita proizvođača i sedam različitih dizajna. Geometrija stema se također razlikovala kao i kemijski sastav glave i vrata (Ti – legura/ Co – Cr legura). Veličina glave je varirala između 28 do 40 mm. Osam bolesnika bilo je podvrgnuto snimanju poprečnog presjeka i svaki od njih pokazao je veliku količinu tekućine u kontaktnom području glave i vrata. Tekućina je ukazivala na tip tekućine sličan onoj koja je poznata pod nazivom pseudotumor. Razina serumski metalnih iona ispitana na pacijentima dala je vrlo konzistentan nalaz. U nalazu je razina kobalta bila diferencijalno povišena iznad razine kroma. Srednja vrijednost razine seruma kobalta je iznosila 10,3. To je predstavljalo značajno povišenje u odnosu na one modularne endoproteze koje normalno funkcioniraju. Tipični intraoperativni nalazi uključivali su pojavu crnog taloga na spoju glave i vrata povezani s promjenom boje i pojavom pseudokapsula u nekim slučajevima. Nadalje, histopatološkim pregledima otkrivena su područja perivaskularne infiltracija limfocita izgleda sličnog aseptičkim lezijama. Također, na metal – metal kontaktu u mnogim tkivima postojala su velika područja nekroze. Nakon pretraga obavljenih na pacijentima provedene su revizijske operacije u kojima su uklonjene korozijski oštećene komponente, a zadržane su one zdrave. Također u većini slučajeva došlo je do promjene glave modularne endoproteze gdje je trenutna bila zamijenjena s glavom od titana. Postoperativno došlo je do pada serumske razine koja se odnosila na kobalt. Na slici 22 vidljiva su korozijska oštećenja na glavi i vratu modularne endoproteze implantata zgloba kuka, također vidljiv je i crni talog [27].
