Korozijska oštećenja endoprotetskih implantata zgloba kuka

Master's thesis / Diplomski rad

Naslov rada na engleskom jeziku: **Corrosion damages of endoprosthetic hip joint implants**

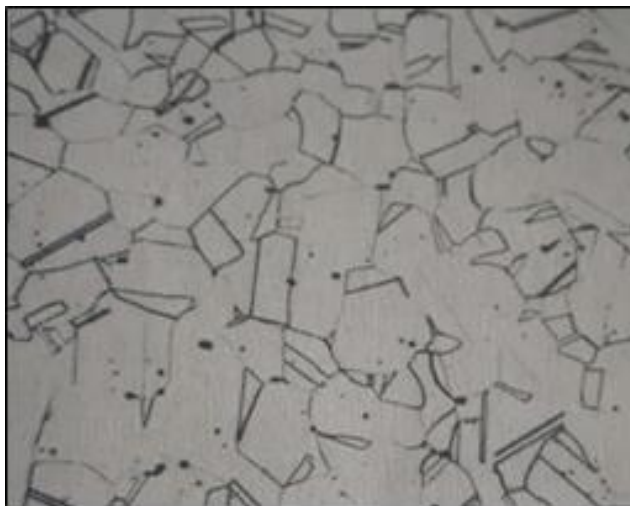
Slika 6. Mikrostruktura austenitnog čelika [7]

Mikrostruktura austenitnog nehrđajućeg čelika prikazana je slikom 6.

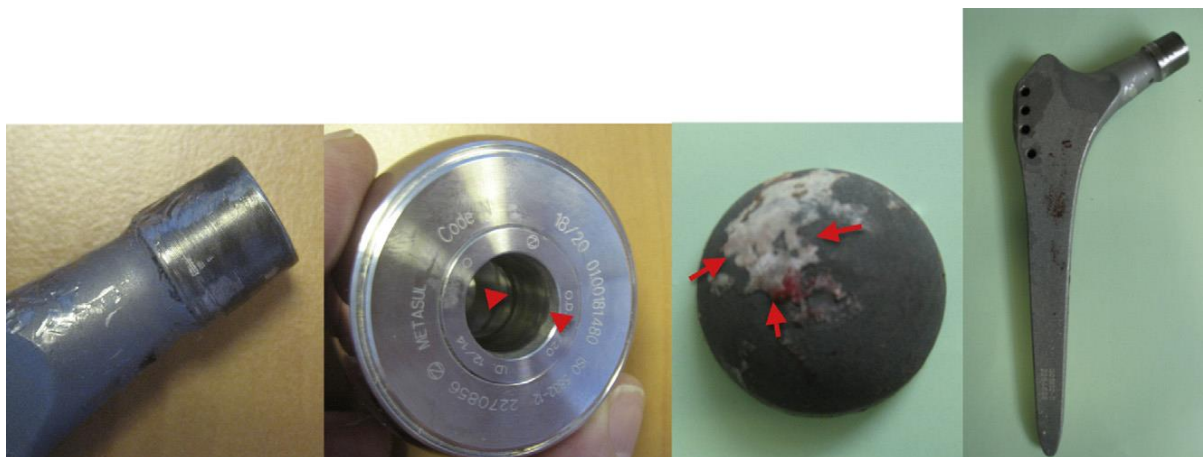
Slika 30. Prikaz trošenja Morse konusa i korozije na unutrašnjoj površini spoja [33]

Prema svemu navedenom čini se da je glavni uzročnik za oslobađanje metalnih iona i pojavu boli bio neispravan odabir Morse konusa.
