Utjecaj mikrostrukturnih promjena na tribološka svojstva nehrđajućeg duplex čeličnog lijeva

Undergraduate thesis / Završni rad

Naslov rada na hrvatskom jeziku: **Utjecaj mikrostrukturnih promjena na tribološka svojstva nehrđajućeg dupleks čeličnog lijeva**

Osnovni cilj ovoga rada bio je opisati utjecaj mikrostrukturnih promjena na tribološka svojstva nehrđajućeg dupleks čeličnog ljevova oznake GX2CrNiMoN 25-6-3.

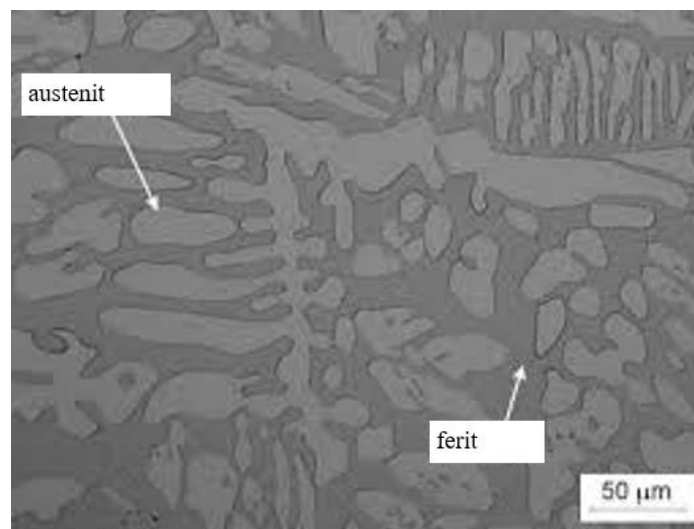
Slika 5. Mikrostruktura dupleks čeličnog lijeva [3]

Mikrostruktura dupleks čeličnog lijeva prikazana je na slici 5.

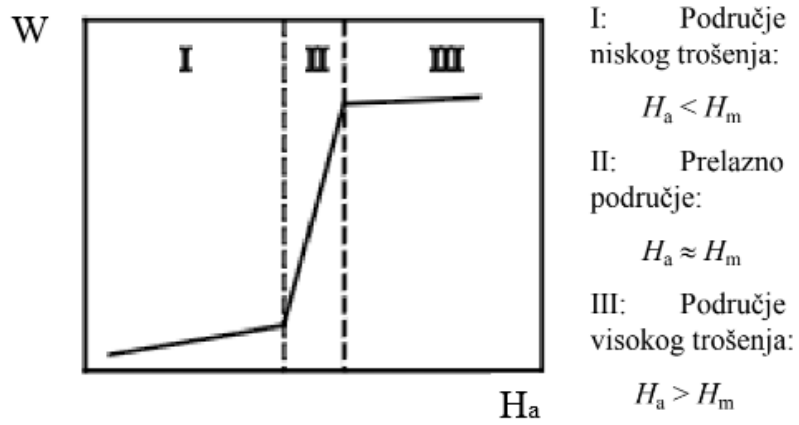
Slika 18. Ovisnost abrazijskog trošenja o tvrdoćama abraziva i materijala [5]

Najznačajniji faktor otpornosti na prodiranje abraziva u površinu materijala je međusobni omjer mikrotvrdoće abraziva i materijala trošene površine. Ovisnost abrazijskog trošenja o tvrdoćama abraziva i materijala prikazana je na slici 18. Intenzitet trošenja (W) poprima visoke vrijednosti u slučaju kada je tvrdoća abraziva (H_a) jednaka ili veća od tvrdoće materijala (H_m). Značajan faktor otpornosti na abraziju je tvrdoća trošenog materijala. Otpornost na abrazijsko trošenje raste s porastom tvrdoće materijala. Na intenzitet abrazijskog trošenja, osim tvrdoće abrazivnih čestica, utječe i oblik te veličina abrazivskih čestica.

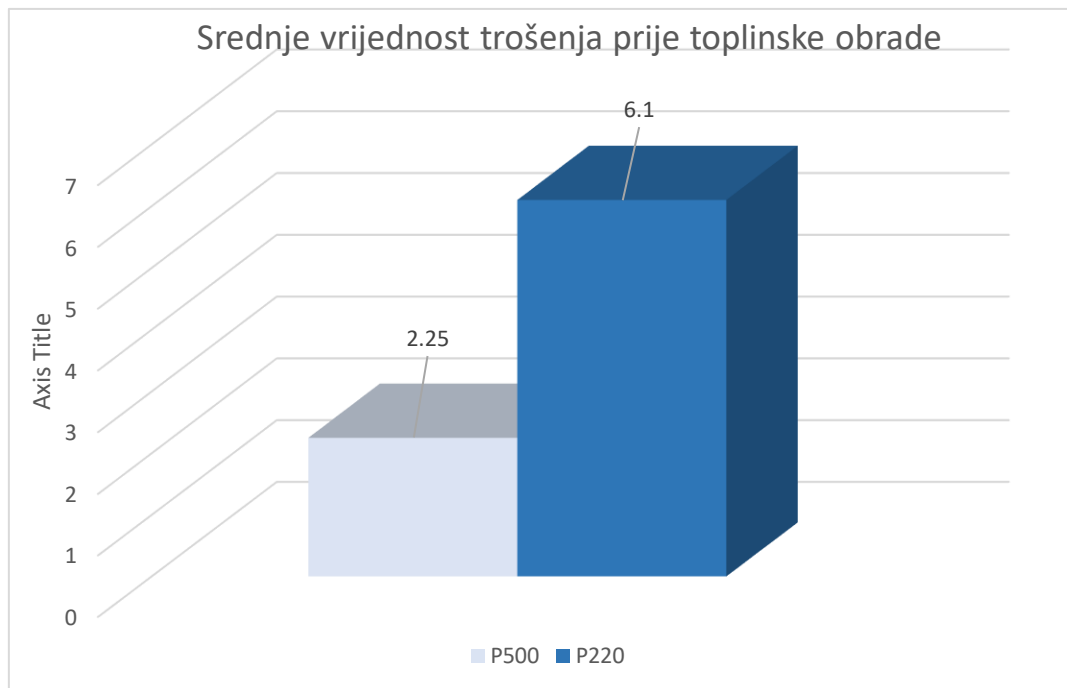
Slika 35. Srednja vrijednost trošenja na oba brusna papira prije provedene toplinske obrade

Na slici 35 prikazan je utjecaj veličine abrazivnog zrna na intenzitet abrazijskog trošenja dupleks nehrđajućeg čeličnog lijeva prije toplinske obrade, za izbalansiranu mikrostrukturu s 50 % ferita i 50 % austenita. Može se vidjeti da kvaliteta brusnog papira jako utječe na intenzitet abrazijskog trošenja. Što je promjer abrazivne čestice veći to je i intenzitet trošenja veći.

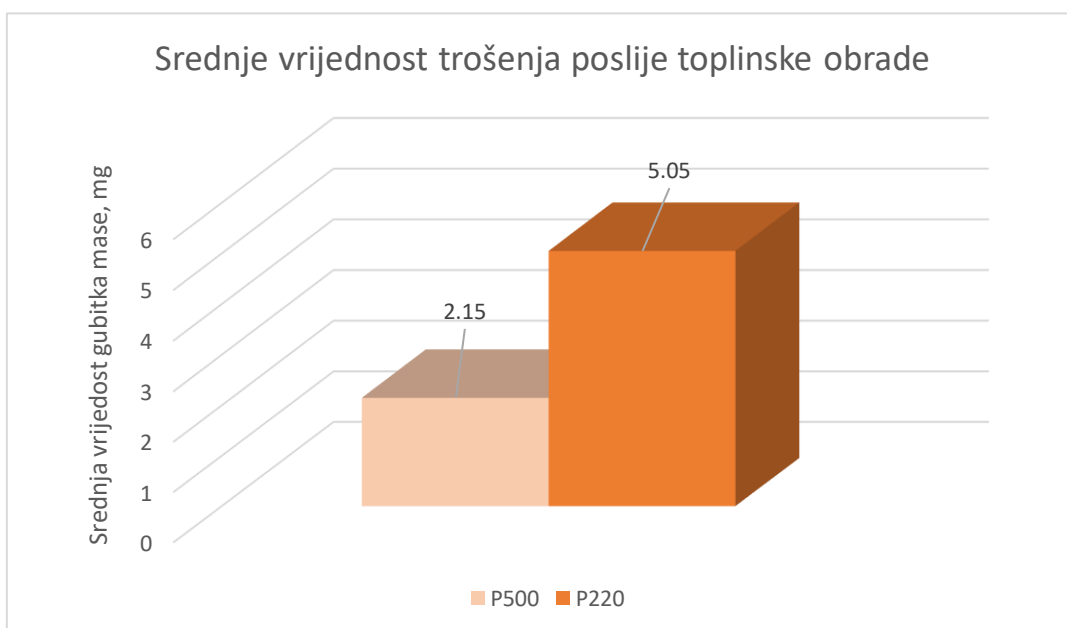
Slika 36. Srednja vrijednost trošenja na oba brusna papira poslije provedene toplinske obrade

Na slici 36 prikazan je utjecaj veličine abrazivnog zrna na intenzitet abrazivskog trošenja dupleks nehrđajućeg čeličnog lijeva nakon toplinske obrade, za narušen omjer izbalansirane mikrostrukture koje je uzrokovalo žarenje uzoraka sat vremena na 750 °C. Kvaliteta brusnog
