Utjecaj kloridnih iona na napetosnu koroziju Al-legure

Professional thesis / Završni specijalistički

Naslov zadatka: **Utjecaj kloridnih iona na napetosnu koroziju Al-legure**

U radu će se istražiti utjecaj različitih koncentracija kloridnih iona u vodenim otopinama na elektrokemijski potencijal, brzinu korozije te napetosnu koroziju aluminijske legure serije 2XXX. Elektrokemijska ispitivanja provodit će se korištenjem istosmjerne struje (DC-metode). Ispitivanja istosmjernom strujom obuhvatiti će metode linearne i potenciodinamičke polarizacije. Metoda linearne polarizacije koristit će se za određivanje polarizacijskog otpora legure prema koroziji. Metoda potenciodinamičke polarizacije koristit će se da bi se definirale korozijske karakteristike materijala tj. područje potencijala u kojima se legura ponaša aktivno, pasivno i transpasivno u određenom elektrolitu, a Tafelovom ekstrapolacijom odredit će se brzina korozije. Metodom uranjanja u otopine različitih koncentracija kloridnih iona, sukladno ASTM G44 ispitat će se sklonost legure na pojavu napetosne korozije. Na temelju rezultata istraživanja predložit će se zaštitne mjere za produljenje eksploatacijskog vijeka aluminijske

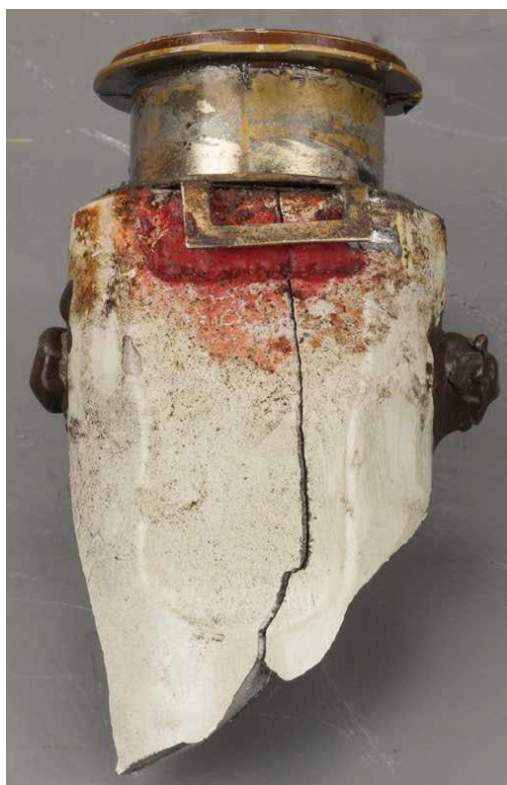
Slika 20: Prikaz pukotine i korozije na osovini glavnog podvozja zrakoplova BA Jetstream 31 [34]
Cilindar podvozja izrađen je od aluminijske legure 5094 čiji je glavni legirni element magnezij. Zbog svoje visoke čvrstoće i otpornosti prema utjecaju morskog okoliša, navedena legura bila je logičan izbor. Unutar cilindra nalazi se klizna cijev na koju je montiran sklop kotača i kočnica. Navedena

Nakon temeljitog pregleda podvozja, utvrđeno je da je uzrok nesreće napetosna korozija na spoju mehanizma glavnog podvozja i kliznog ležaja koji se nalazi s prednje strane mehanizma podvozja. Točna pozicija osovine glavnog podvozja na kojoj je utvrđeno postojanje napetosne korozije prikazana je na slici 19. Na osovini je pronađena uzdužna pukotina duljine 74 mm te prisutnost oksida, kadmija i klorida duljine 35 mm što označava prisutnost korozije duž velikog dijela pukotine, a to je prikazano na slici 20 [34].
