# Utjecaj kloridnih iona na napetosnu koroziju Al-legure

# ZAVRŠNI RAD

POSLIJEDIPLOMSKI SPECIJALISTIČKI STUDIJ

Naslov zadatka: **Utjecaj kloridnih iona na napetosnu koroziju Al-legure**

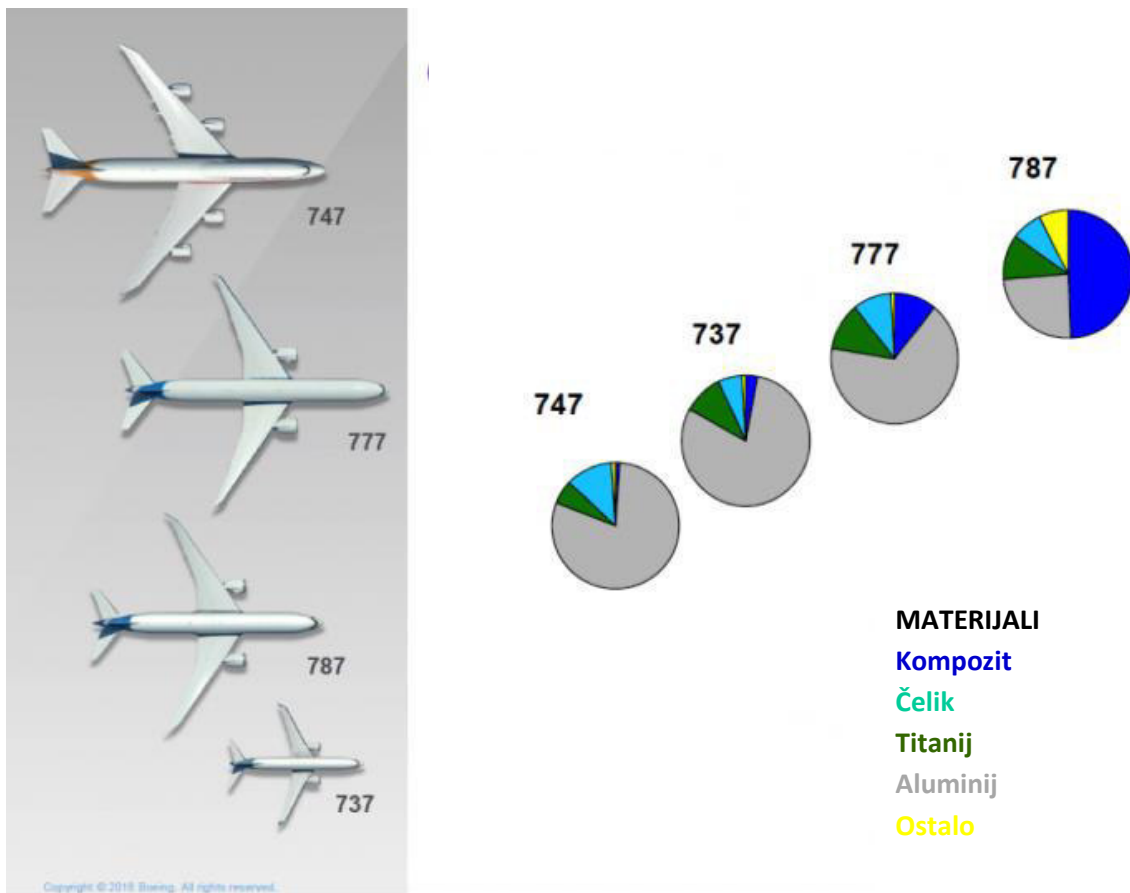
Slika 1: Maseni omjer upotrebe materijala na konstrukciji zrakoplova [2]

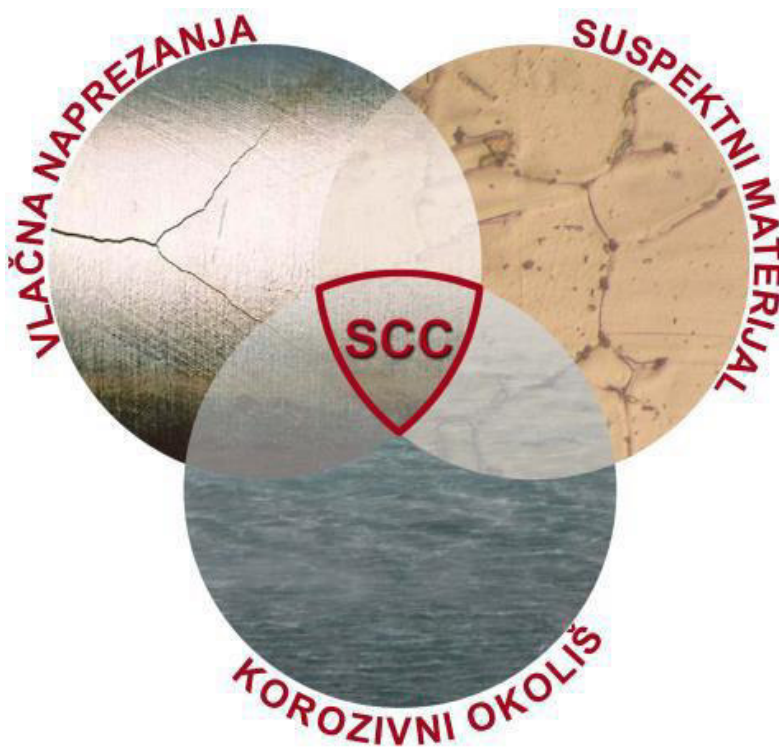
Slika 11: Čimbenici koji utječu na pojavu napetosne korozije [24]

Slika 11 prikazuje kombinaciju čimbenika koji utječu na pojavu napetosne korozije.

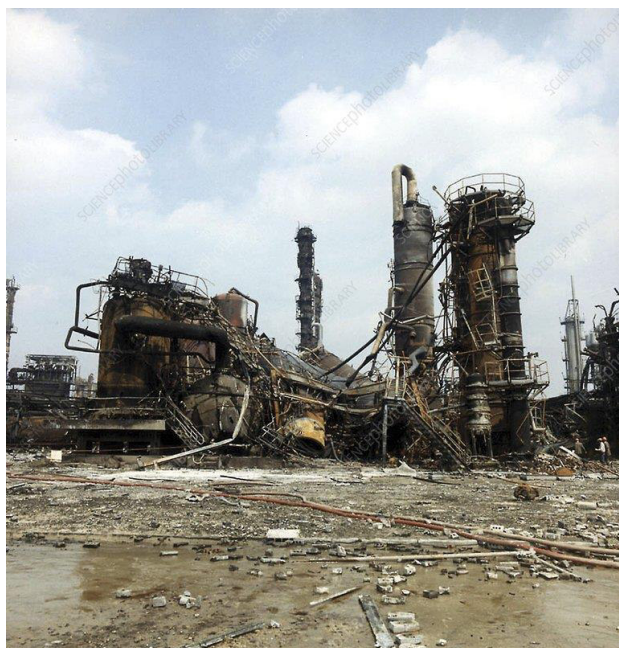
Slika 17: Šteta nastala nakon eksplozije u kemijskoj tvornici u Flixborough-u [33]

Preporuke nakon nesreće naglašavale su da se modifikacije moraju obavljati u skladu s propisima. Također, naglasila se važnost zaštite mjesta na kojima se nalaze najopasnije kemikalije kao i redoviti pregledi i održavanje. Slika 17 prikazuje razmjere štete kemijske tvornice [31].

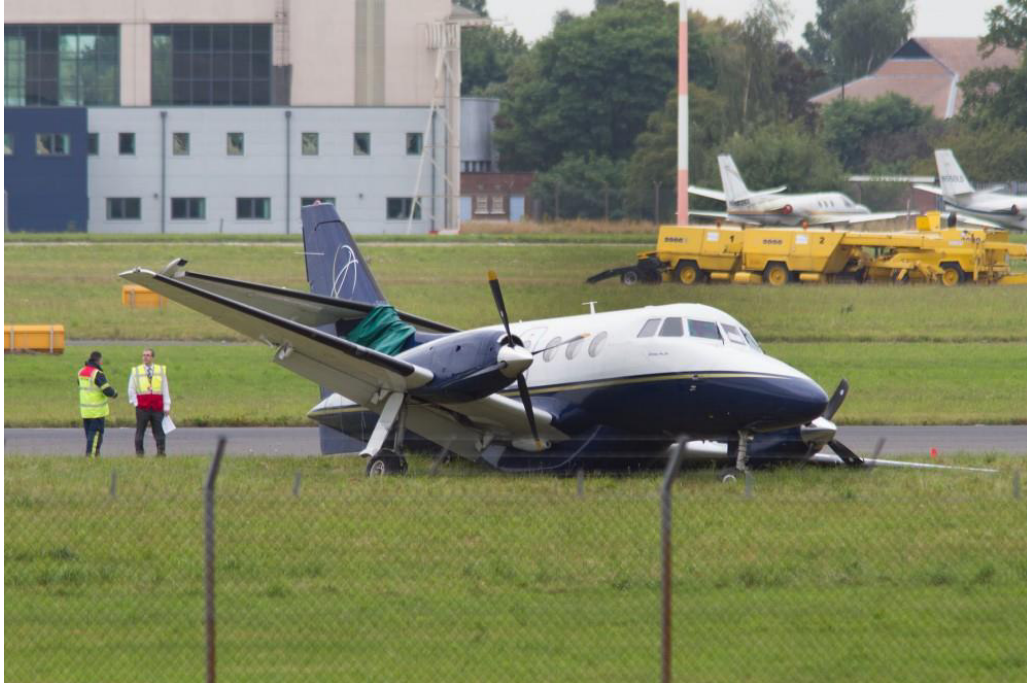
Slika 18: Zrakoplov BA Jetstream 31 nakon incidenta u zračnoj luci Doncaster Sheffield [35]

2014. godine, zrakoplov British Aerospace Jetstream 31 uspješno je sletio u zračnu luku Doncaster Sheffield, ali samo nekoliko sekundi kasnije došlo je do puknuća lijeve strane glavnog podvozja zrakoplova zbog čega je zrakoplov nekontrolirano skliznuo s piste. Nitko od putnika i članova posade nije ozlijeđen. Slika 18 prikazuje zrakoplov nakon incidenta [34].

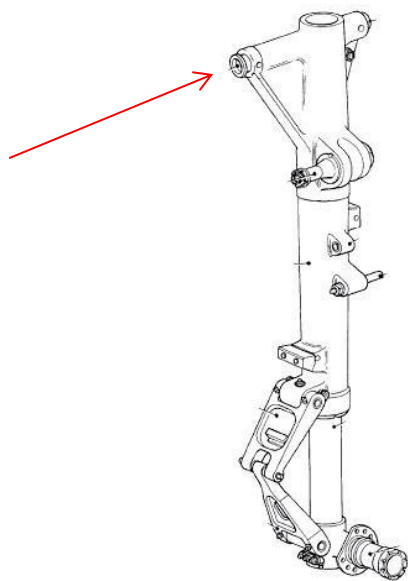
Slika 19: Pozicija nastanka napetosne korozije na lijevom glavnom podvozju zrakoplova BA Jetstream 31[34]

Nakon temeljitog pregleda podvozja, utvrđeno je da je uzrok nesreće napetosna korozija na spoju mehanizma glavnog podvozja i kliznog ležaja koji se nalazi s prednje strane mehanizma podvozja. Točna pozicija osovine glavnog podvozja na kojoj je utvrđeno postojanje napetosne korozije prikazana je na slici 19. Na osovini je pronađena uzdužna pukotina duljine 74 mm te prisutnost oksida, kadmija i klorida duljine 35 mm što označava prisutnost korozije duž velikog dijela pukotine, a to je prikazano na slici 20 [34].

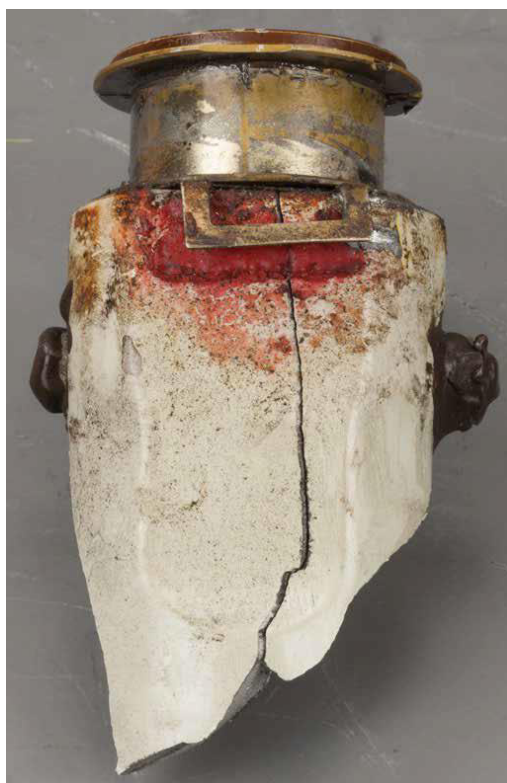
Slika 20: Prikaz pukotine i korozije na osovini glavnog podvozja zrakoplova BA Jetstream 31 [34]  
Cilindar podvozja izrađen je od aluminijske legure 5094 čiji je glavni legirni element magnezij. Zbog svoje visoke čvrstoće i otpornosti prema utjecaju morskog okoliša, navedena legura bila je logičan izbor. Unutar cilindra nalazi se klizna cijev na koju je montiran sklop kotača i kočnica. Navedena

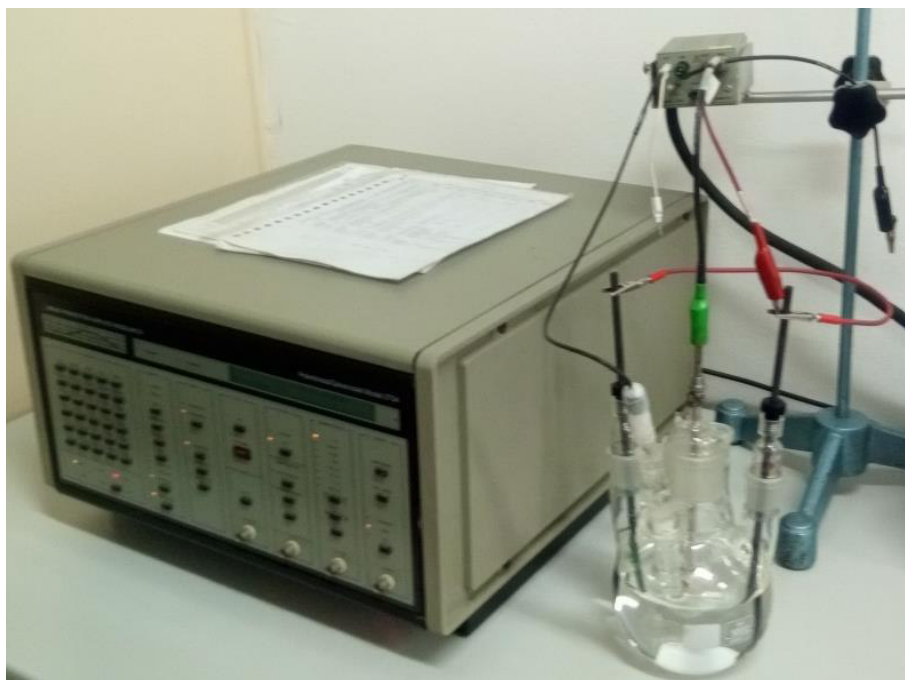
Slika 26: Potenciostat i elektrokemijska ćelija korišteni za laboratorijska ispitivanja

Za potrebe završnog rada, u laboratoriju Fakulteta strojarstva i brodogradnje provedena su elektrokemijska korozijska ispitivanja istosmjernom strujom. Postupak se sastojao od određivanja potencijala otvorenog strujnog kruga, linearne polarizacije, potenciodinamičke polarizacije te cikličke polarizacije. Elektrokemijska korozijska ispitivanja provedena su s ciljem utvrđivanja ponašanja, točnije sklonost koroziji, aluminijske legure 2024-T3, u vodenim otopinama različitih koncentracija natrijevog klorida. Za potrebe ispitivanja koristili su se: potenciostat prikazan na slici 26, elektrokemijska ćelija opisana u poglavlju 6.1., a prikazana na slikama 26 i 27, računalo s instaliranim adekvatnim softverom *Softcorr III*, uzorak aluminijske legure 2024-T3, elektrolit različitih koncentracija natrijevog klorida, mikroskop te ostala laboratorijska pomagala. Uzorak i elektrolit detaljnije su opisani u poglavljima koja slijede.

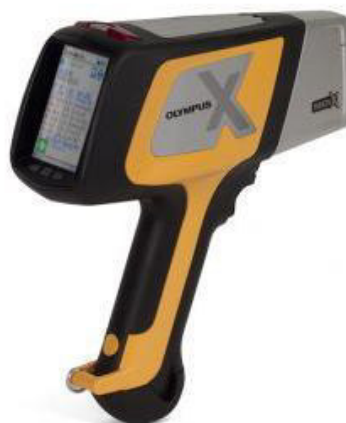
Slika 28: Rendgenski fluorescentni spektrometar *Olympus DELTA Professional* [39]

Uzorci na kojima su provedena laboratorijska ispitivanja elektrokemijskim metodama su od aluminijske legure 2024 – T3. Uzorci su bili u obliku malih modela, promjera 20 mm i debljine 1 mm. Za ispitivanje kemijskog sastava, korišten je prijenosni rendgenski fluorescentni spektrometar *Olympus DELTA Professional*. Princip rada zasniva se na pobuđivanju atoma ispitivanog uzorka rendgenskim zračenjem što rezultira emisijom fluorescentnog zračenja iz materijala, karakterističnog za svaki materijal zbog različitosti kemijskog sastava. Nakon utvrđivanja kemijskog sastava, potvrđeno je da se radi o leguri 2024. Uređaj je prikazan na slici 28 [38].

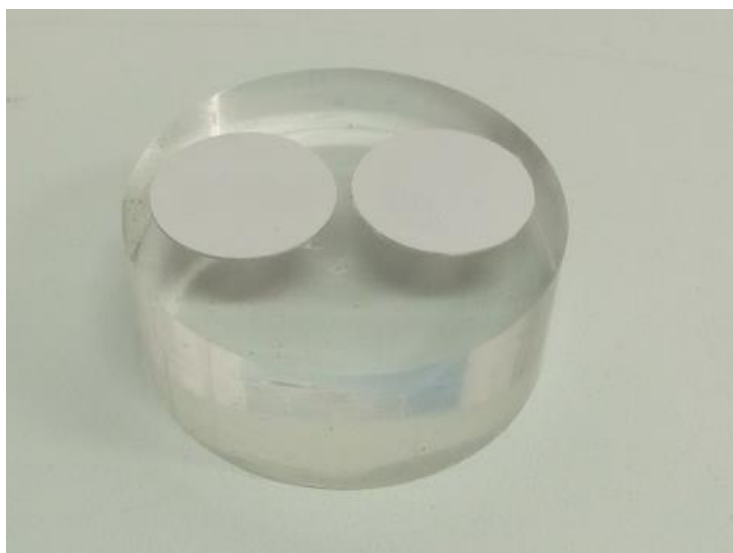
Slika 29: Ispolirani i očišćeni uzorci prije elektrokemijskog ispitivanja

Uzorci su prije ispitivanja ispolirani i očišćeni kako bi elektrokemijsko ispitivanje dalo što preciznije rezultate. Slika 29 prikazuje uzorke prije nego su korišteni za potrebe ispitivanja, a slika 30 mjesto na kojem su se nalazili uzorci u elektrokemijskoj ćeliji za vrijeme ispitivanja u elektrolitu.

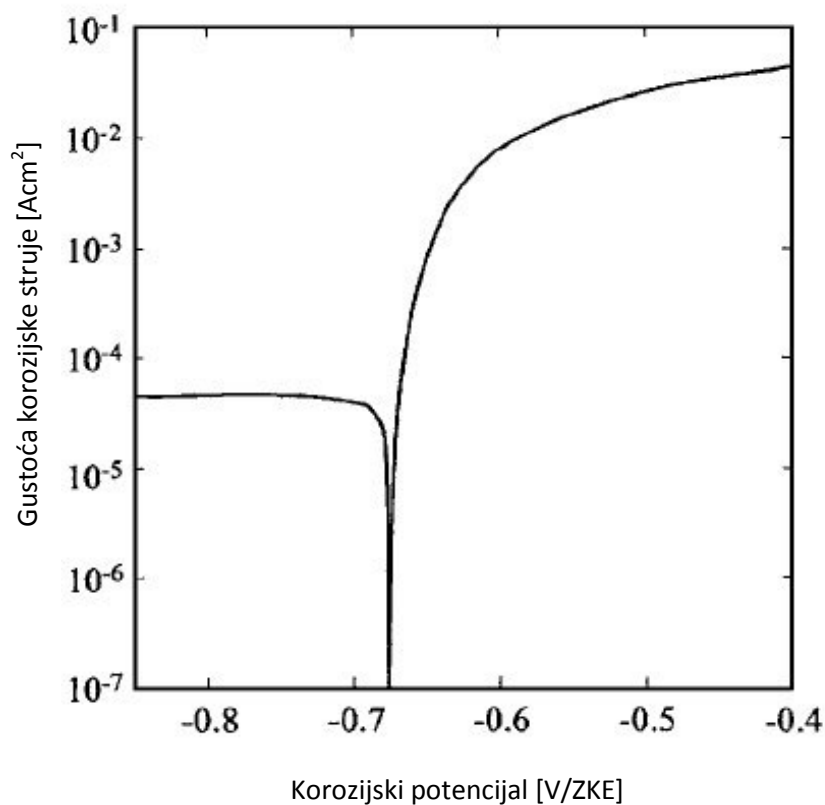
Slika 46: Rezultati elektrokemijskog ispitivanja legure 2024-T351 u otopini koncentracije 1 M NaCl [44]

Rezultati provedenog ispitivanja pri sobnoj temperaturi u otopini natrijevog klorida koncentracije 1 M NaCl gotovo su identični s ispitivanjem provedenim u laboratoriju Fakulteta strojarstva i brodogradnje. Korozijski potencijal nakon ispitivanja iznosi -680 mV/ZKE, a gustoća korozijske struje  $5 \cdot 10^{-5} \text{ Acm}^{-2}$ . Navedeni rezultati potvrđuju da je legura 2024, prethodno uronjena u otopinu uz prisustvo kloridnih iona, osjetljiva na pojavu rupičaste korozije kao i interkristalne korozije. Naknadnim vizualnim pregledom površine uzorka pod mikroskopom jasno su uočljiva oštećenja uslijed korozije. Slika 46 prikazuje krivulje elektrokemijskog ispitivanja legure 2024-T351 u otopini koncentracije 1 M NaCl pri temperaturi 25 °C [44].
