Trošenje rotorskih lopatica parne turbine

Master's thesis / Diplomski rad

2021

Naslov rada na engleskom jeziku: **The wear of steam turbine rotor blades**

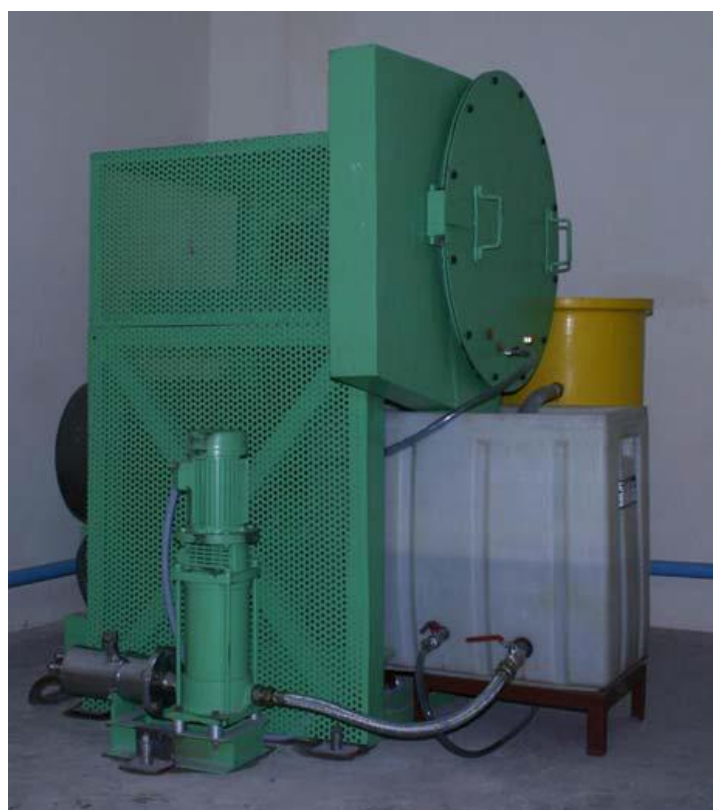
Ispitivanje otpornosti na eroziju kapljevnom prema ASTM G73 izvodi se u komori promjera 700 mm u kojoj je disk od nehrđajućeg čelika na čiji su obod pričvršćeni uzorci. Disk se okreće frekvencijom od 79,166 Hz kako bi se dobila tangenta brzina uzorka od 147,0 m/s. Dva vodena mlaza udaraju u cilindrične uzorke uzrokujući eroziju kapljevnom. Nakon ispitivanja mjeri se masa uzoraka kako bi se utvrdila promjena mase. Na slici 10 prikazan je takav uređaj za ispitivanje otpornosti materijala na eroziju kapljevnom [12,13].

Slika 10 Uređaj za ispitivanje otpornosti materijala na eroziju kapljevnom [12]

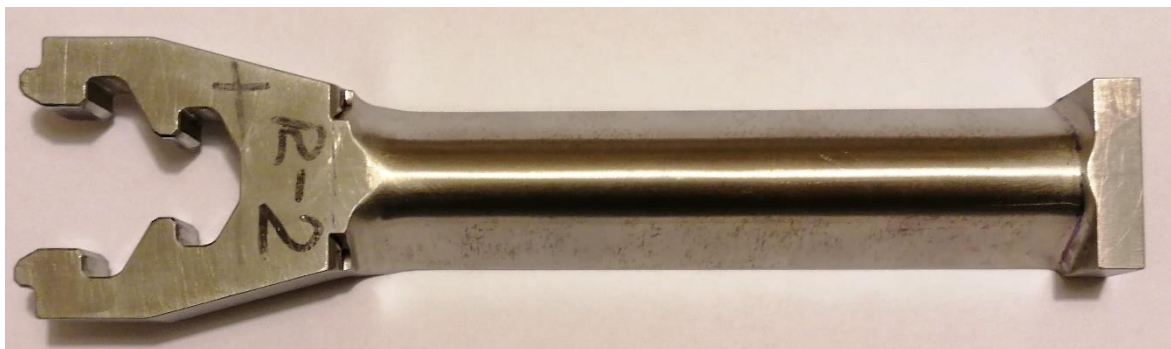
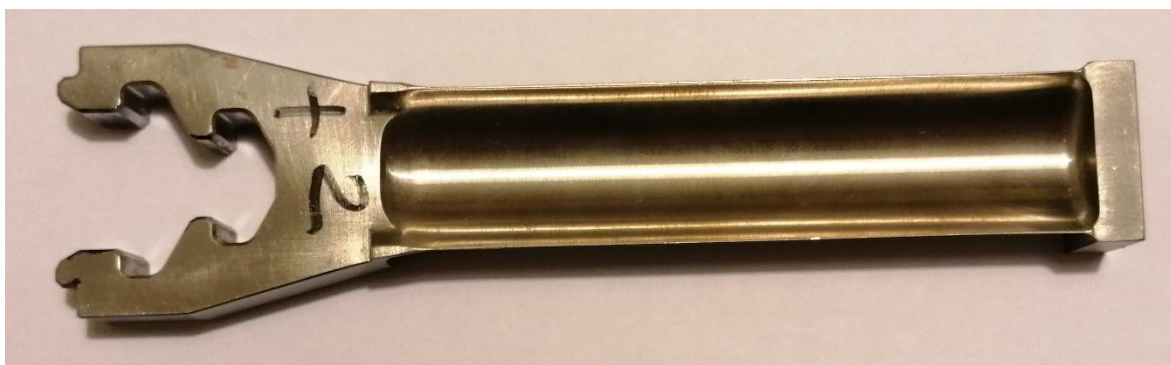
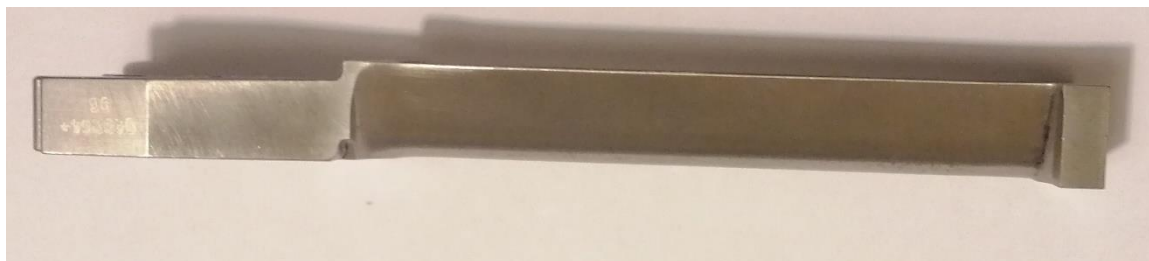
Ekperimentalni dio rada proveden je na Fakultetu strojarstva i brodogradnje u Zagrebu. Ispitivanja su provedena na lopatici rotora parne turbine koja je prikazana na slikama 17, 18 i 19.

Slika 17 Lopatica rotora parne turbine prije rezanja - 1

Slika 18 Lopatica rotora parne turbine prije rezanja - 2

Slika 19 Lopatica rotora parne turbine prije rezanja - 3

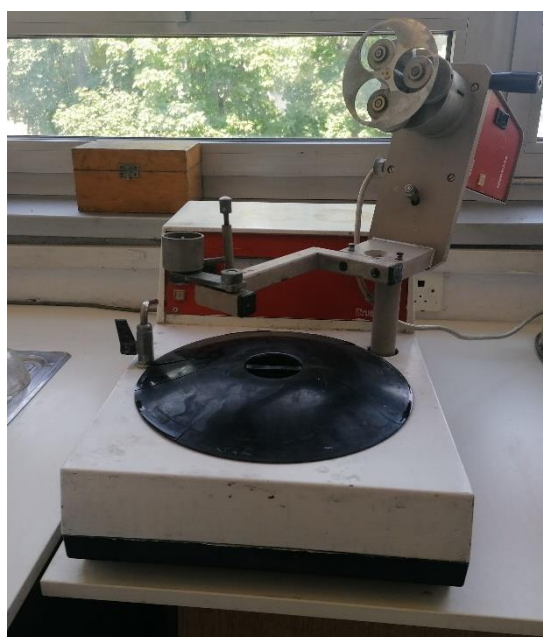
Slika 22 Uredaj za poliranje Struers DAP-V

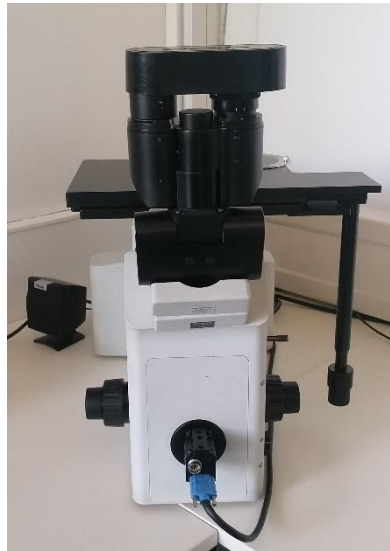
Nakon poliranja uzorak je elektrokemijski nagrizen zbog čega je prethodno zaliven u masu te su na kraju snimljene slike mikrostrukture uzorka na svjetlosnom mikroskopu Olympus GX51 prikazanom na slici 23.

Slika 23 Svjetlosni mikroskop Olympus GX51

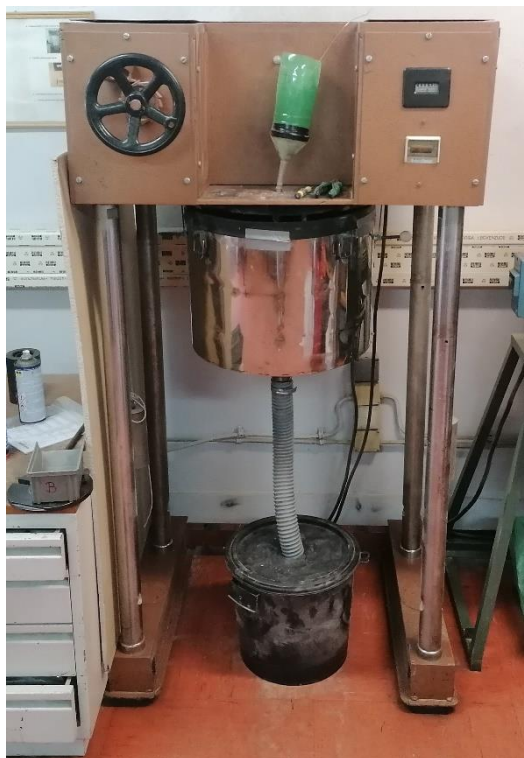
uzoraka s prevlakom, a za ispitivanje bez prevlake su korištena 2 uzorka. Uređaj na kojem je ispitivanje provedeno je prikazan na slici 29. Pijesak se stavlja u lijevak s gornje strane uređaja te on ulazi u stroj gdje curi i udara u uzorak pod određenim kutom. Shema ovog ispitivanja prikazana je ranije u poglavlju 3.2.1 na slici 15. Ispituju se 2 uzorka istovremeno. Brzina vrtnje u uređaju je 1440 min^{-1} , a brzina uzorka je $24,3 \text{ m/s}$.

Slika 29 Uređaj za ispitivanje otpornosti materijala na eroziju česticama suhim pijeskom
