Trošenje rotorskih lopatica parne turbine

Master's thesis / Diplomski rad

Naslov rada na engleskom jeziku: **The wear of steam turbine rotor blades**

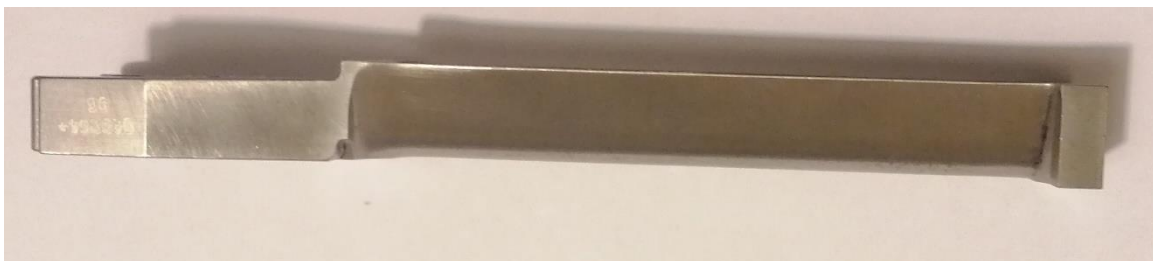
Slika 17 Lopatica rotora parne turbine prije rezanja - 1

Slika 18 Lopatica rotora parne turbine prije rezanja - 2

Slika 19 Lopatica rotora parne turbine prije rezanja - 3

Ekperimentalni dio rada proveden je na Fakultetu strojarstva i brodogradnje u Zagrebu. Ispitivanja su provedena na lopatici rotora parne turbine koja je prikazana na slikama 17, 18 i 19.
