Trošenje rotorskih lopatica parne turbine

Master's thesis / Diplomski rad

2021

Naslov rada na engleskom jeziku: **The wear of steam turbine rotor blades**

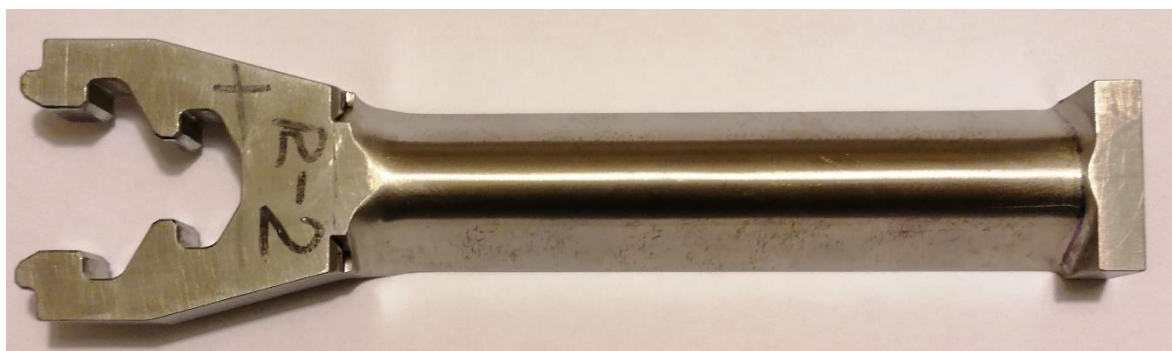
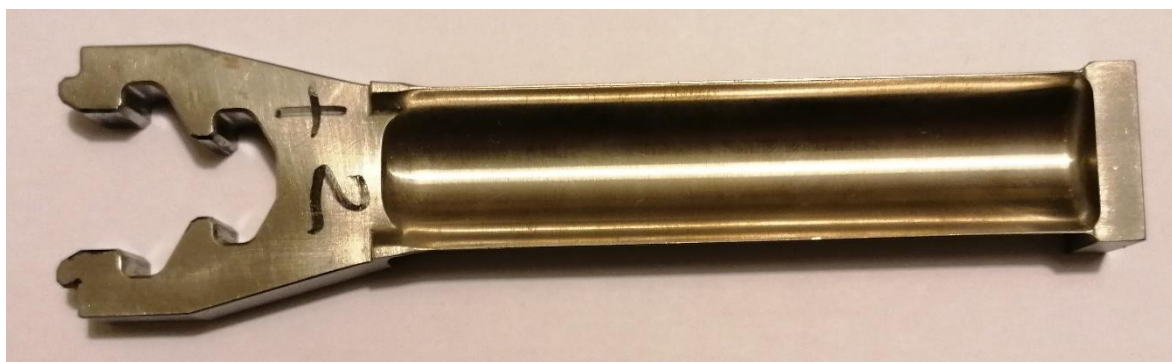
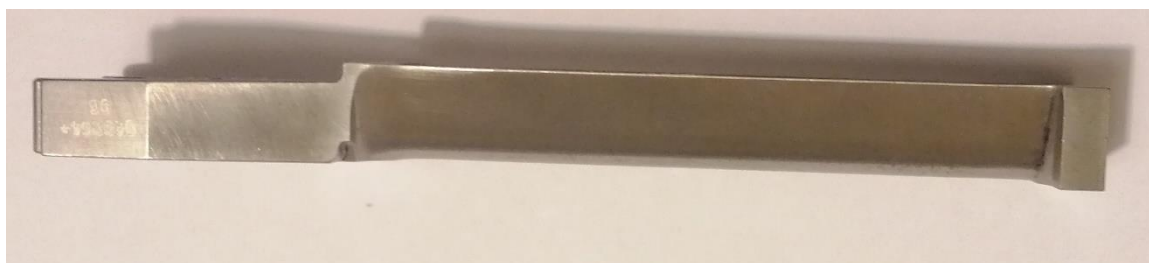
Slika 17 Lopatica rotora parne turbine prije rezanja - 1

Slika 18 Lopatica rotora parne turbine prije rezanja - 2

Slika 19 Lopatica rotora parne turbine prije rezanja - 3

Ekperimentalni dio rada proveden je na Fakultetu strojarstva i brodogradnje u Zagrebu. Ispitivanja su provedena na lopatici rotora parne turbine koja je prikazana na slikama 17, 18 i 19.
