Karakterizacija zavarenog spoja austenitnog nehrđajućeg čelika

Undergraduate thesis / Završni rad

Naslov rada na engleskom jeziku: **Characterization of the austenitic stainless steel welded joint**

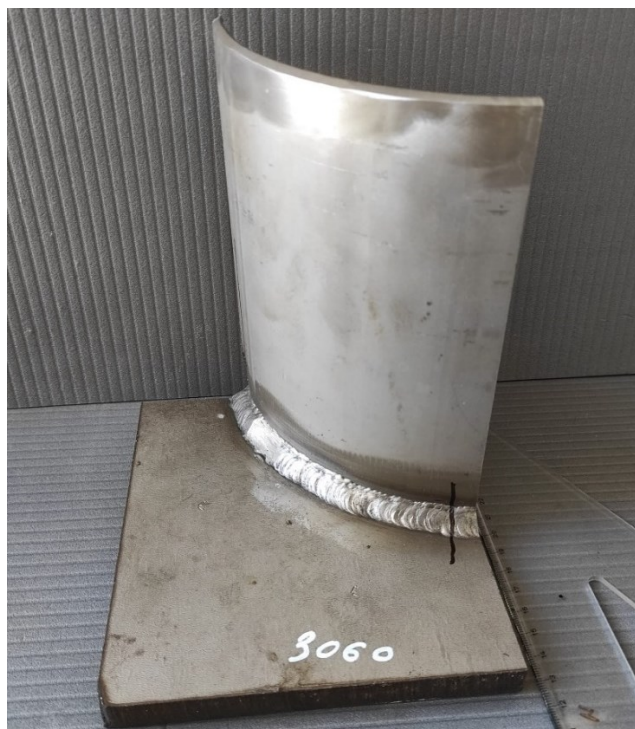
Slika 10. Zavareni spoj ploče i cijevi od austenitnog nehrđajućeg čelika

Za istraživanje je korišten zavareni spoj između cijevi i ploče od istog austenitnog nehrđajućeg čelika, prikazan na slici 10. Debljina ploče iznosila je 15 mm, vanjski promjer cijevi bio je 219,1 mm, a debljina stijenke cijevi iznosila je 3,76 mm.

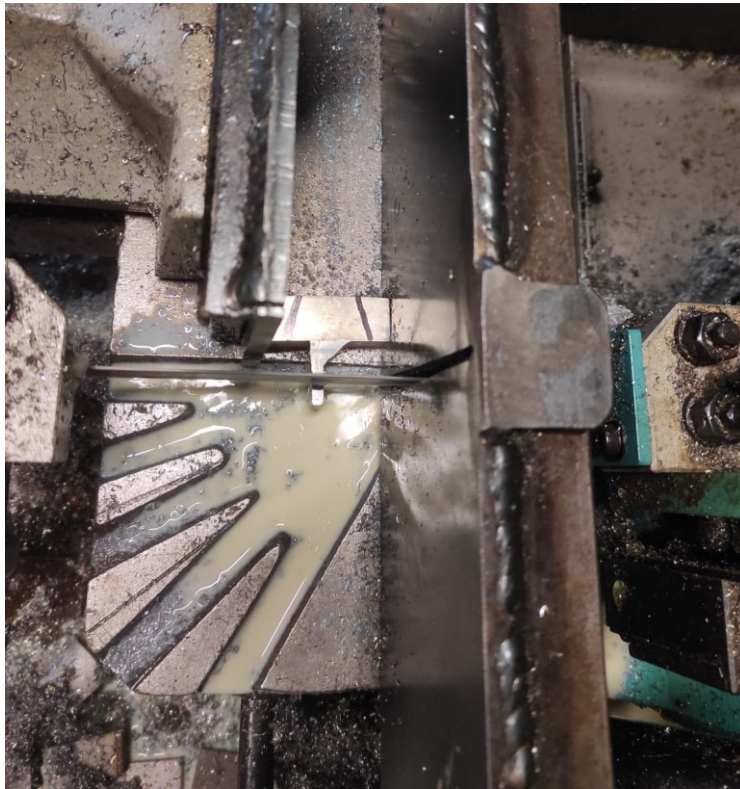
Postupak izrezivanja uzorka prikazan je na slikama 13 i 14.

Slika 13. Izrezivanje uzorka (stijenka cijevi)

Slika 14. Izrezivanje uzorka (ploča)

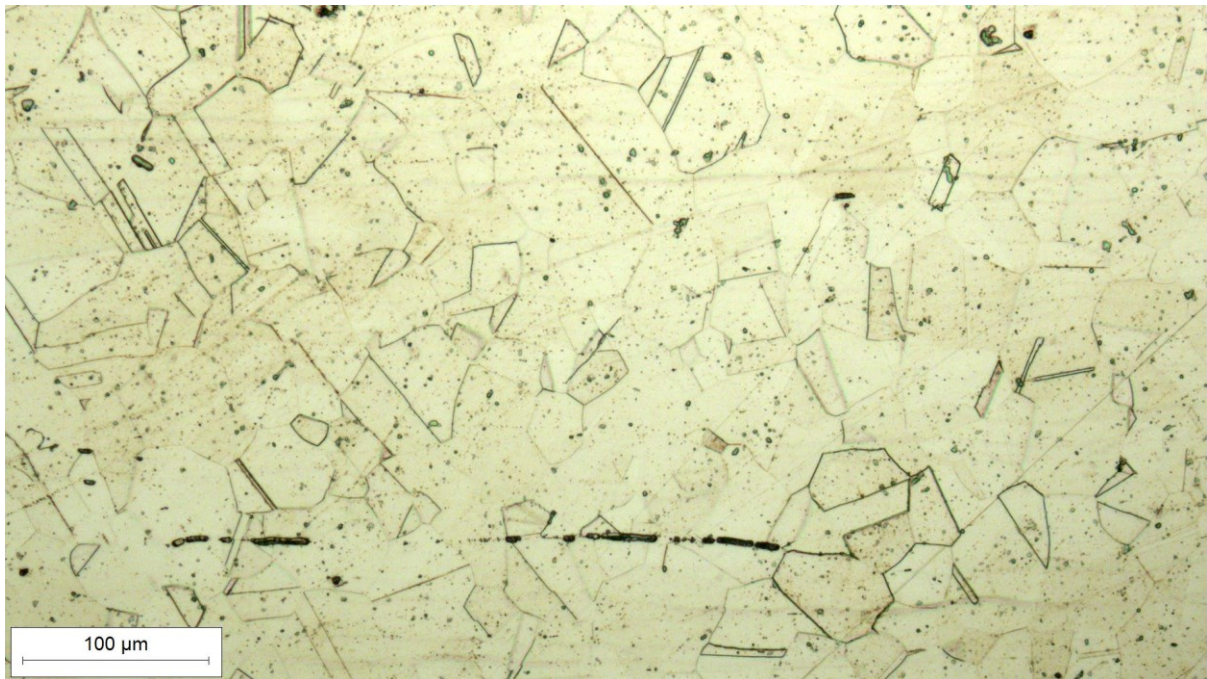
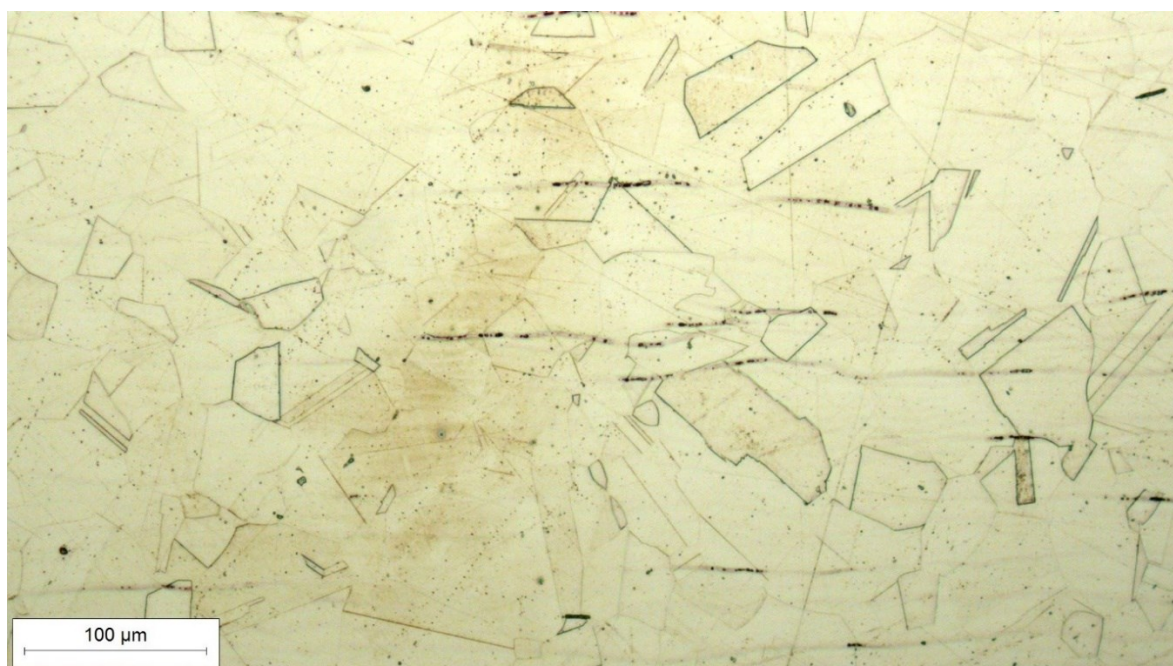
Mikrostruktura se sastoji od austenita i malog udjela delta-ferita. Na slikama se jasno vide austenitni kristali blizanci te trakaste nakupine delta-ferita koji je usmjeren zbog ugnječenja ploče. Trakice delta-ferita nisu homogeno raspoređene po poprečnom presjeku ploče. U središnjem dijelu presjeka (oko 6 %) ima ih puno više nego na rubovima (1-2 %).

Slika 23. Mikrostruktura gornjeg dijela ploče snimljena pri povećanju 200×

Slika 24. Mikrostruktura srednjeg dijela ploče snimljena pri povećanju 200×

Slika 25. Mikrostruktura donjeg dijela ploče snimljena pri povećanju 200×

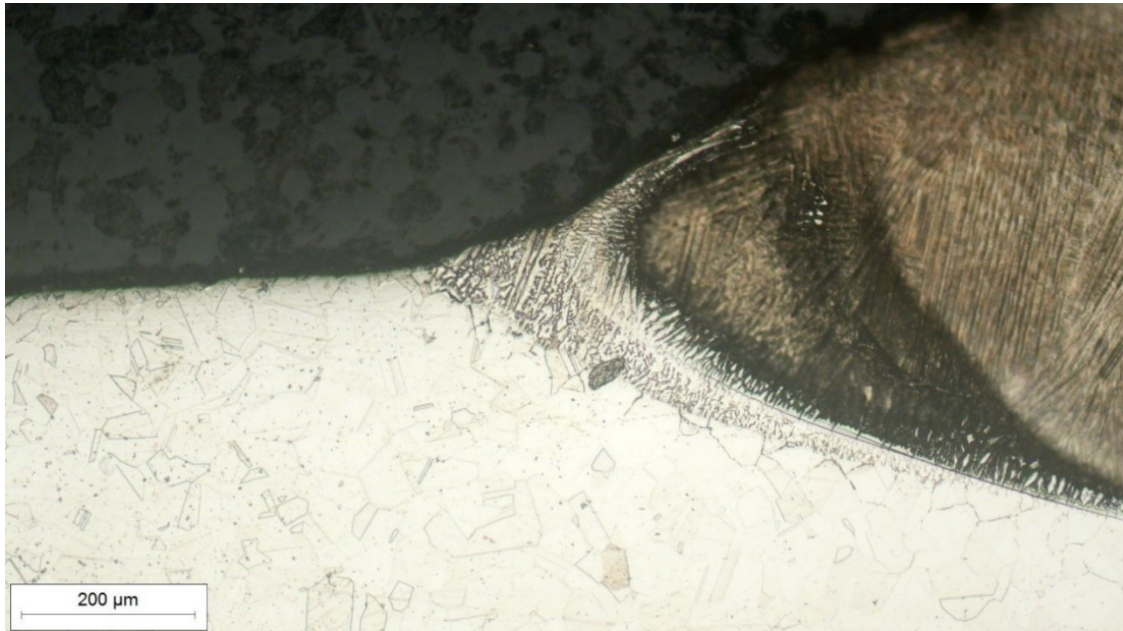
Slika 29. Zona utjecaja topline sa strane ploče snimljena pri povećanju 100×

Na slici 29 prikazana je mikrostruktura zone utjecaja topline sa strane ploče od čelika oznake X1CrNiMoCuN20-18-7, u tjemenu zavora. Linija staljivanja je jasno izražena, zona utjecaja topline je uska, a austenitna zrna su malo krupnija nego u osnovnom materijalu dalje od zavarenog spoja.

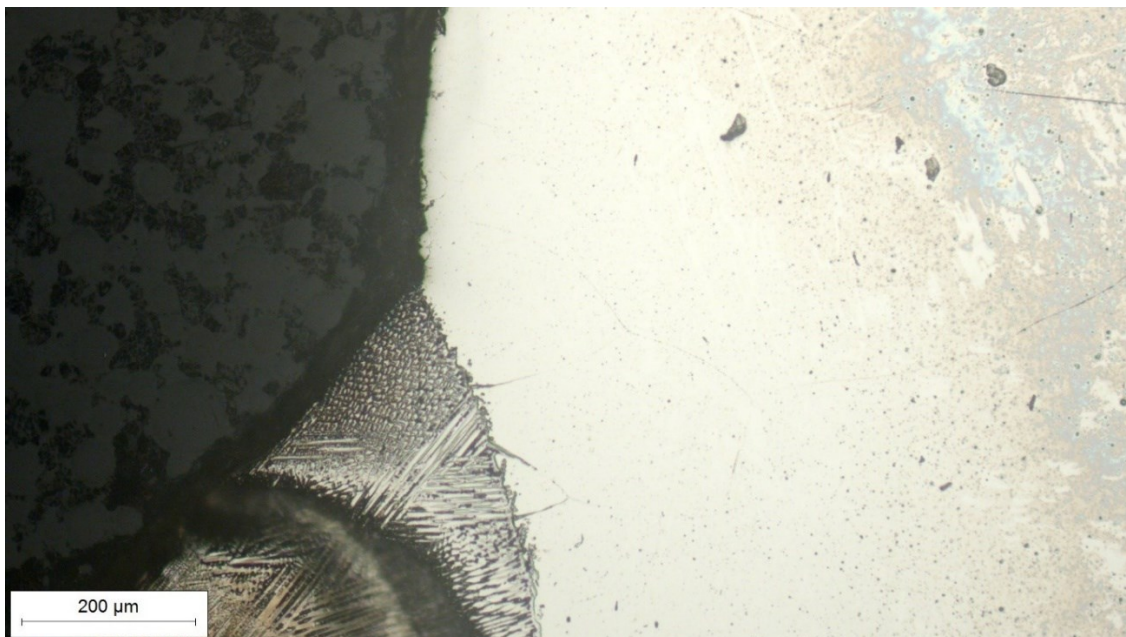
Slika 30. Zona utjecaja topline sa strane cijevi snimljena pri povećanju 100×

Na slici 30 prikazana je mikrostruktura zone utjecaja topline sa strane cijevi. Mikrostruktura se ne vidi jasno zbog nedovoljnog nagrivanja. Sredstvo za nagrivanje je puno intenzivnije nagrivalo metal zavara nego osnovni materijal. Da je nagrivanje trajalo dulje zona utjecaja topline bi se bolje vidjela, ali se ni bi vidjela mikrostruktura metala zavara.
