Utjecaj površinskih slojeva na svojstva kovački zavarenih materijala

Undergraduate thesis / Završni rad

U ovom radu opisan je postupak izrade i ispitivanja svojstava kovačkog zavora. U radu je istraživana utjecaj nečistoća, u obliku oksida koji se javlja u procesu na površinama zavora, na njegova mehanička svojstva.

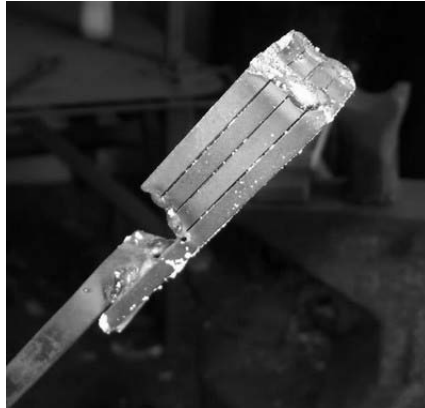
Slika 1a. Osiguravanje kontakta sljubnica zavarom

Proces kovačkog zavarivanja [1] sastoji se od dvije operacije. Prva operacija podrazumijeva dovođenje površina (sljubnica) koje se zavaruju u kontakt te osiguravanje kontakta od pomicanja, primjerice, željeznom žicom, zavarom (slika 1a), oblikom površina, oblikom obratka (slika 1b) i sl.

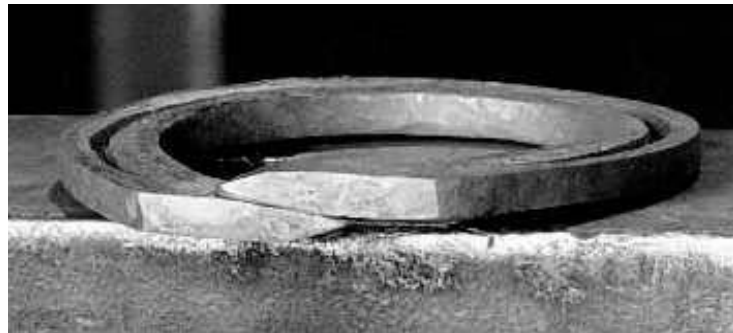
Slika 1b. Osiguravanje kontakta sljubnica oblikom obratka

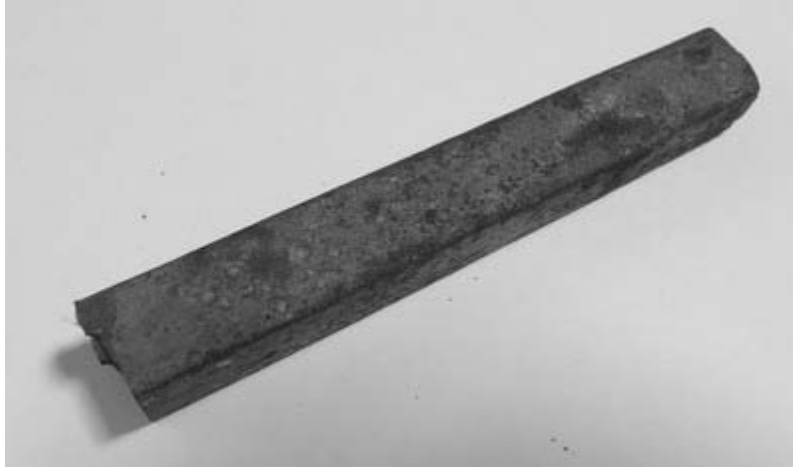
Slika 3. Otkivak

Zbog otežane kontrole tako malog komada kliještima, na jedan kraj, zavarena je šipka koja je služila za manipulaciju. Naknadno je ta šipka, sa viškom materijala, odstranjena. Nakon kovačkog zavarivanja i odrezivanja viška materijala, otkivak je još nekoliko puta morao biti zagrijavan i kovan do željenih dimenzija poprečnog presjeka (12x12 mm), prikazan je na slici 3.

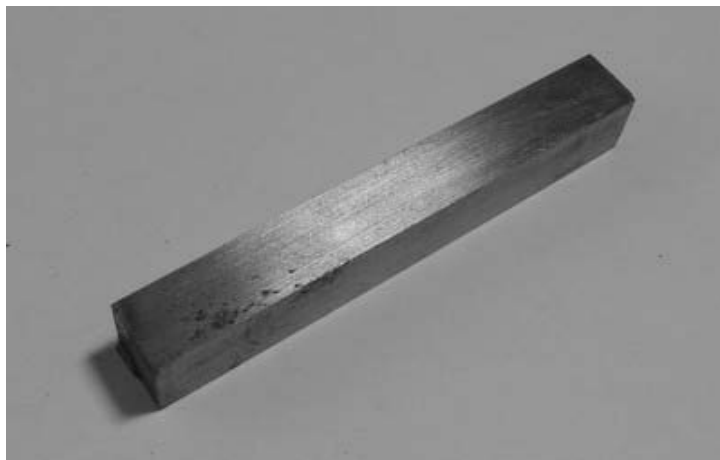
Slika 4. Priprema sirovine za izradu epruveta.

Kao što je već napomenuto, sirovina za izradu epruveta je šipka pravokutnog poprečnog presjeka dimenzija 15x15 mm, iz koje su izrezane epruvete i time pripremljene za toplinsku obradu te naknadno brušenje na dimenzije epruvete (slika 4).

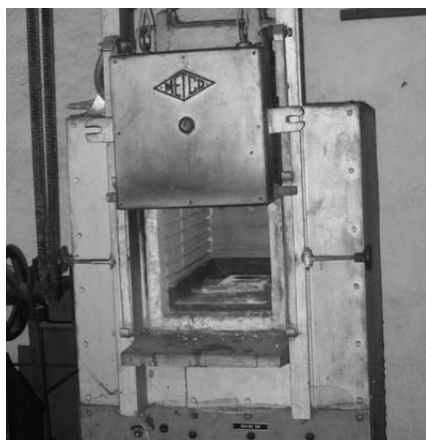
Slika 5. Električna peć u kojoj je proveden sferoidizacija

Sferoidizacija je provedena u električnoj peći (slika 5) u inertnoj atmosferi sa parametrima danima u tablici 1. Koristio sam usluge firme CRC u Zagrebu.

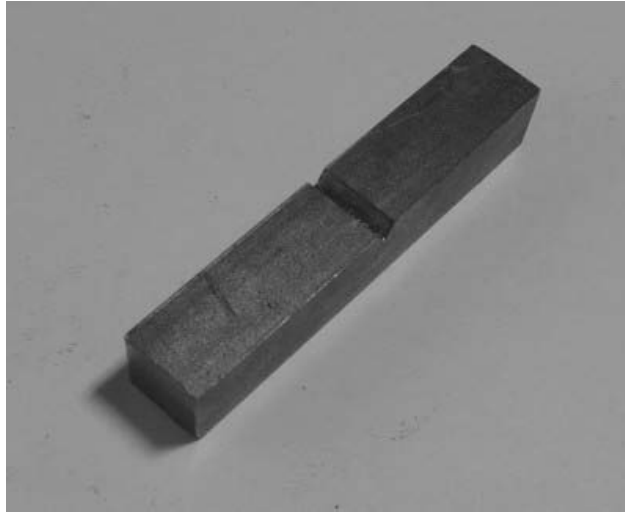
Slika 6. Epruveta nakon brušenja

Strojno brušenje epruveta odrađeno je u kovino tokarskoj radioni. Dimenzije epruveta prije brušenja, prve i druge skupine, bile su 12x12x60 mm, uz tolerancije od +/- 1mm. Slika 6 prikazuje brušenu epruvetu, spremnu za ispitivanje. Dimenzije treće skupine epruveta prije brušenja su bile 15x15x60 mm.

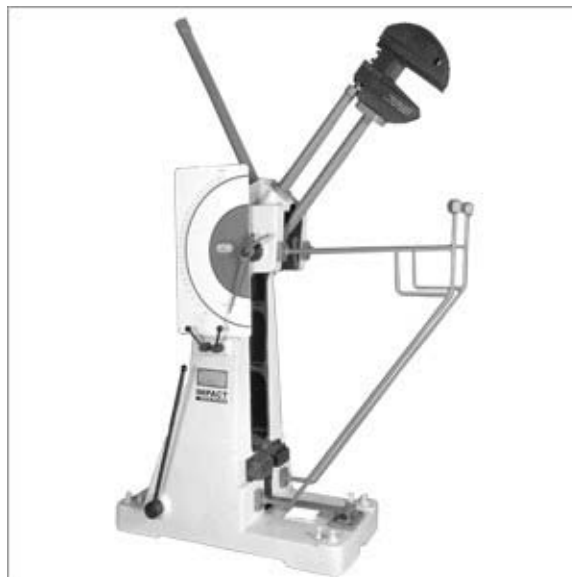
Slika 8. Charpyev bat

U tablici xx prikazani su rezultati ispitivanja na charpyevom batu (slika 8). Kao što je prethodno navedeno, korištene su standardne epruvete s „V“ utorom dubine 2mm (slika 9) [3]. Ispitivanje je provedeno na *Fakultetu strojarstva i brodogradnje Sveučilišta u Zagrebu*.

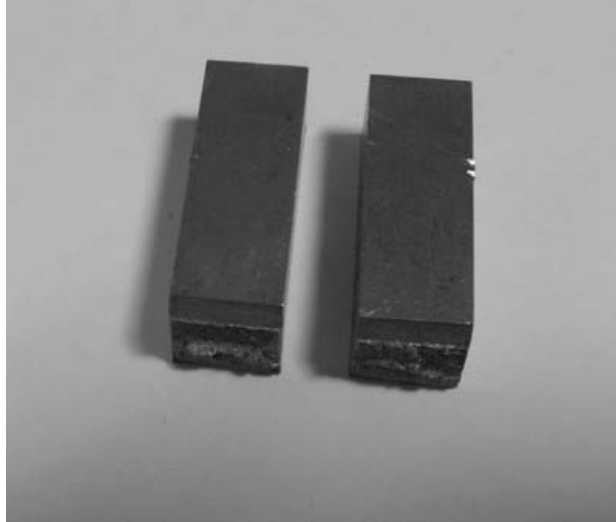
Slika 9. Slomljena epruveta

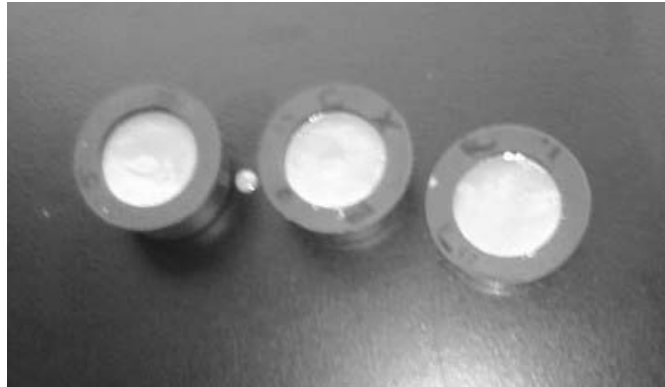
Slika 10. Uzorci u kalupima zaliveni smolom.

Priprema uzoraka započinje zalijevanjem istih smolom u kalupima radi lakše manipulacije. Korištena je dvokomponentna akrilna smola *Varidur 200*. Uzorci u kalupima su prikazani na slici 10.

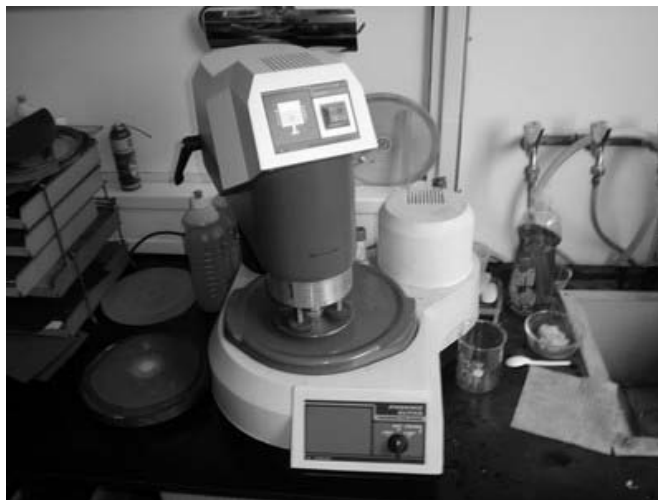
Slika 11. Uređaj za brušenje i poliranje *Buehler*

Nakon skrućivanja smole, uzorci su izvađeni iz kalupa te podvrgnuti brušenju i poliranju. Korišten je uređaj za brušenje i poliranje *Buehler* (slika 11). Protokol brušenja i poliranja definiran je od strane proizvođača stroja.

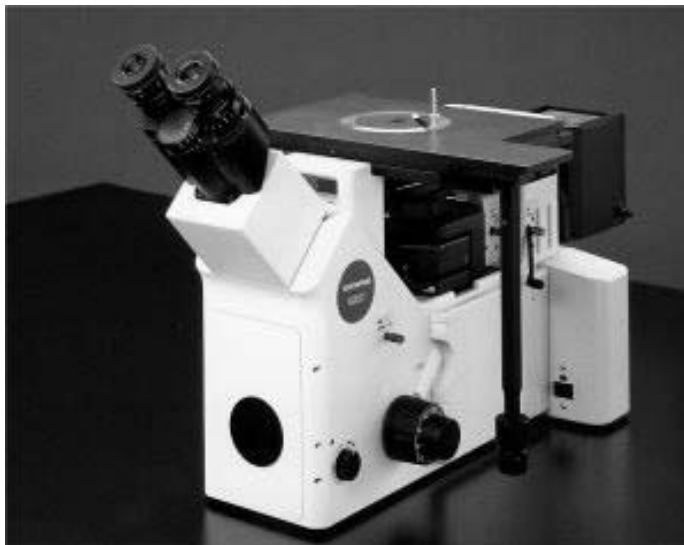
Slika 12. Mikroskop Olympus GX 51

Za svaki uzorak snimljena je fotografija nagrizenje površine mikroskopom *Olympus GX 51* koji se nalazi na slici 12.
