Pojavni oblici korozijskog oštećivanja nehrđajućih čelika

Master's thesis / Diplomski rad

Naslov rada na engleskom jeziku: **Forms of stainless steel corrosion damages**

Ekperimentalni dio rada sastoji se od dva dijela. U prvom dijelu opisana su ispitivanja provedena na uzorcima uzetih s dijela korozijski oštećene konstrukcije pogona za preradu mlijeka. Ispitivanja su provedena s ciljem utvrđivanja uzroka pojave korozijskog oštećenja cijevi od nehrđajućeg austenitnog čelika te se zaključuje o mehanizmu korozije. U drugom dijelu opisano je ispitivanje na napetosnu koroziju dodatna tri uzorka od različitih vrsta nehrđajućeg čelika (austenitnog, feritnog i dupleks). Korozijsko ispitivanje u kipućoj otopini magnezijevog klorida provedeno je sa svrhom prikazivanja otpornosti različitih vrsta nehrđajućih čelika na napetosnu koroziju.

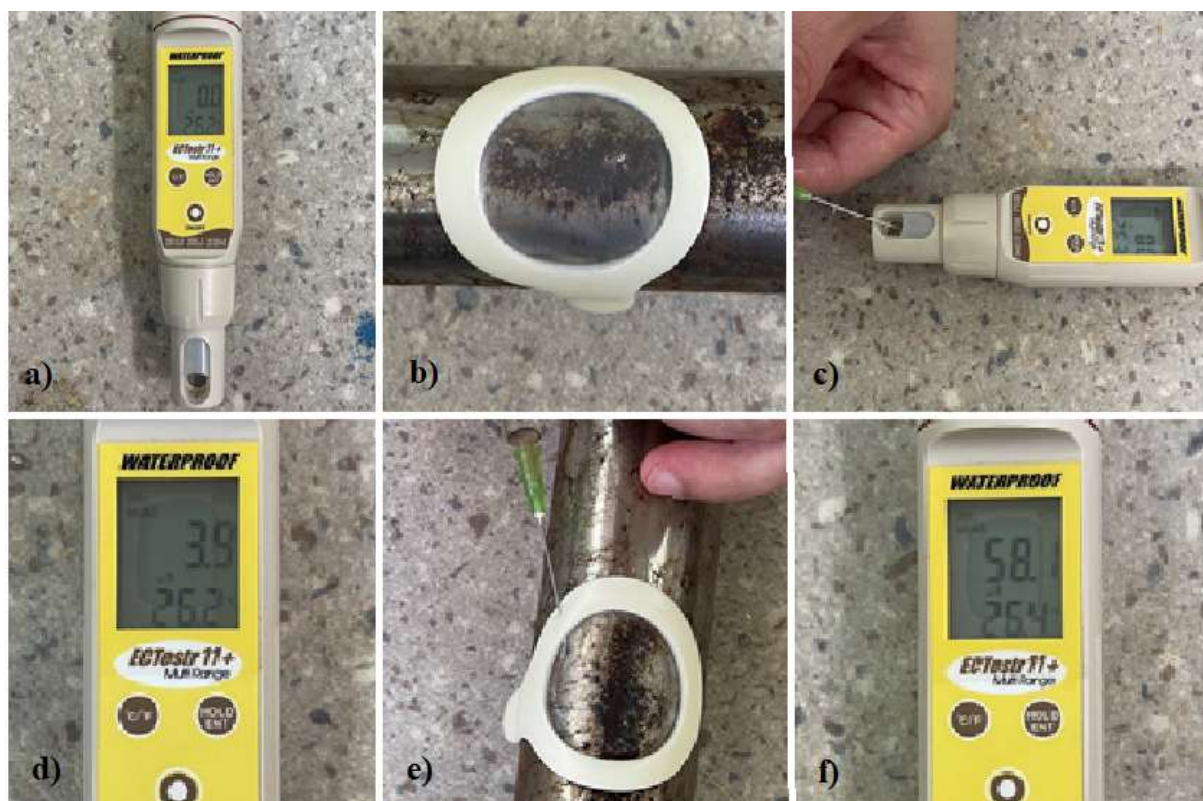
Slika 87. Postupak provođenja TQC Bresle testa na kloride gdje je a) kalibracija mjernog uređaja, b) lijepljenje flastera na ispitnu površinu, c) uštrcavanje deionizirane vode u mjerni uređaj, d) očitavanje početne vrijednosti, e) uštrcavanje deionizirane vode, f) očitavanje izmjerene vrijednosti

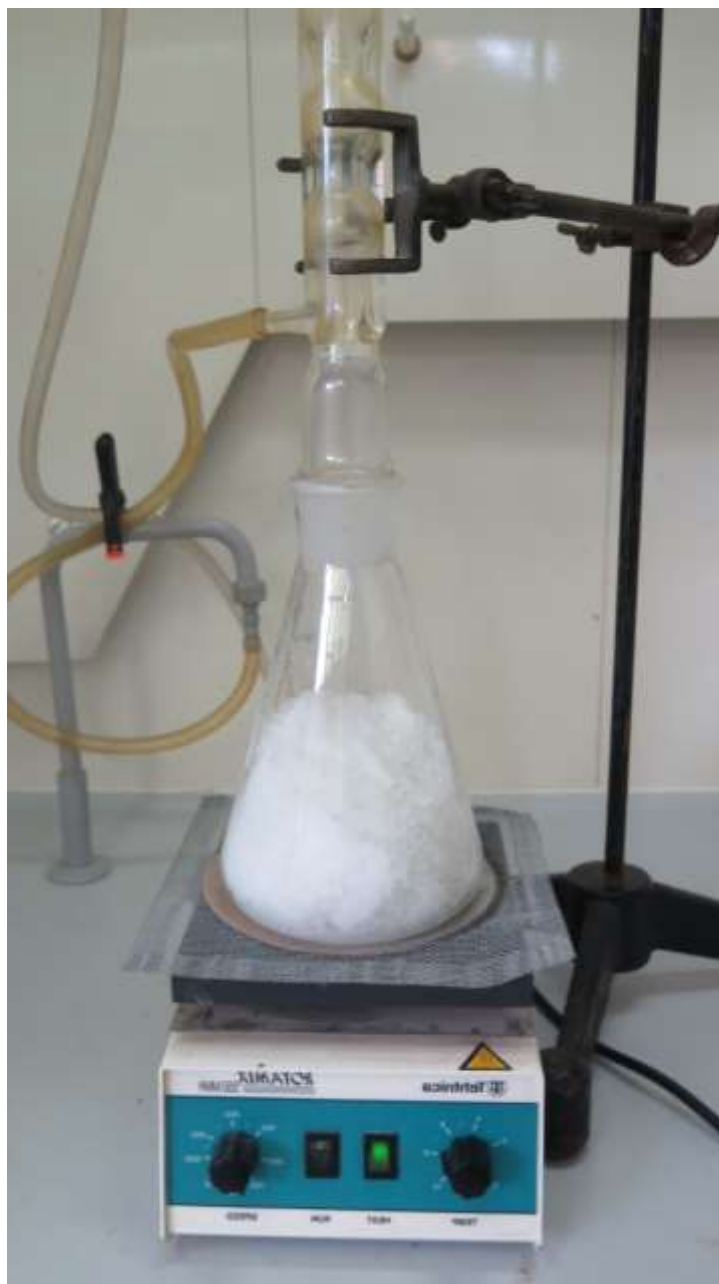
Slika 91. Tikvica s pripravljeno otopinom na izvoru toplote

Tikvica se, s pričvršćenim termometrom i kondenzatorom, postavlja na izvor toplote što je prikazano na slici 91.
