Analiza trošenja i korozije visokotlačnih brtvi

Master's thesis / Diplomski rad

Naslov rada na engleskom jeziku: **Analysis of wear and corrosion of high-pressure seals**

U cjevovodima za dobavu sirove nafte i plina primjenjuju se brtve izrađene od kombinacije pocinčanog ugljičnog i nehrđajućeg čelika koje mogu izdržati protoke medija visokih tlakova i temperatura. U radu treba opisati radne uvjete, konstrukciju, materijale te mehanizme trošenja i korozije visokotlačnih brtvi.

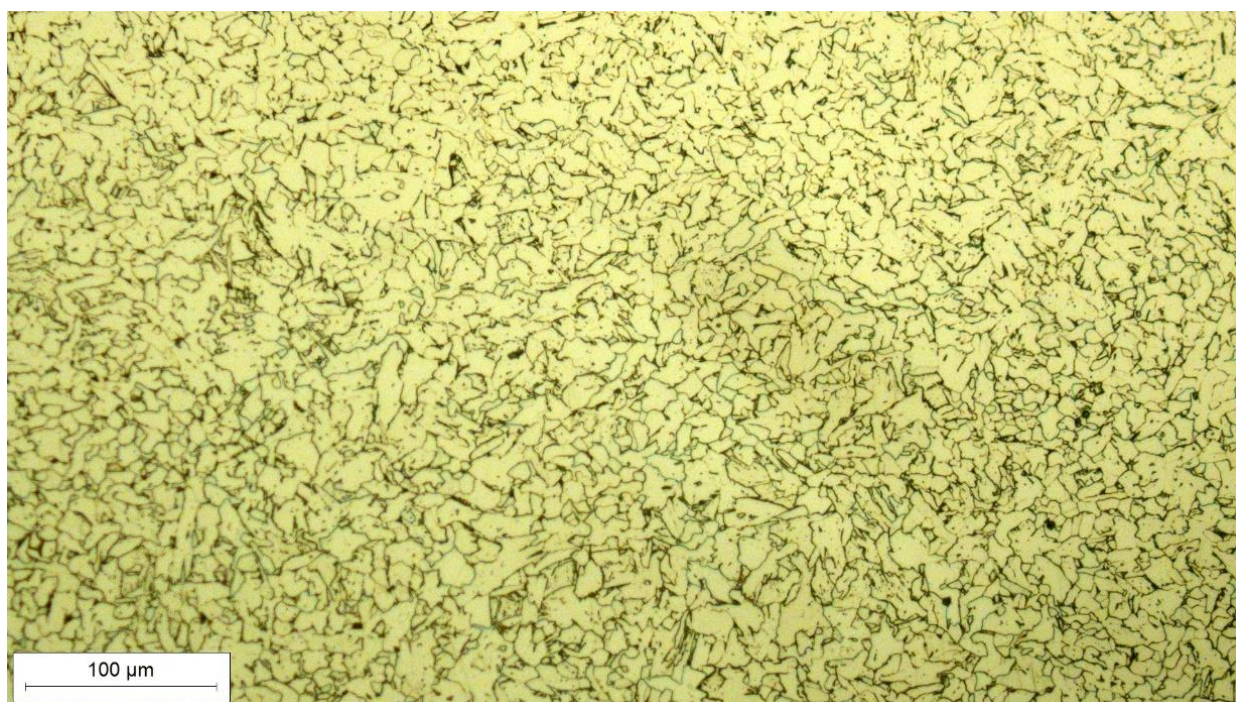
Slika 31. Mikrostruktura uzorka A4, povećanje 50x

Slika 32. Mikrostruktura uzorka A4, povećanje 200x

Slika 33. Mikrostruktura uzorka A4, povećanje 500x

Na slikama mikrostrukture uočava se ravnomjerna sitnozrnata feritna mikrostruktura. Takva mikrostruktura je deformabilna, što je izrazito važno u montaži prilikom centriranja vanjskog prstena na prirubnicu, ali i u eksploataciji gdje je brtva izložena visokim temperaturama i promjenama tlaka. Kristalna zrna su poligonalna jednolike veličine te upućuju na rekristalizacijski odžarenu mikrostrukturu. Rekristalizacijsko žarenje se provodi poslije hladnog oblikovanja radi povišenja duktilnosti i deformabilnosti [27]. Temperatura rekristalizacije kojom se postiže prikazana ravnomjerna veličina zrna uobičajeno se nalazi između 550 °C i 680 °C. Područje temperatura rekristalizacijskog žarenja nelegiranih čelika u Fe-C dijagramu prikazano je na slici 33.

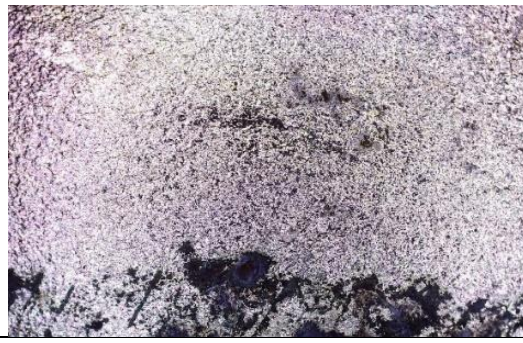
Izjedanje na vanjskom prstenu

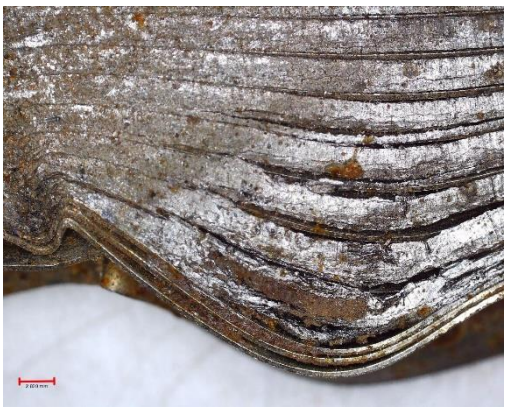
Mehaničko oštećenje spiralnog dijela – izvijanje namotaja

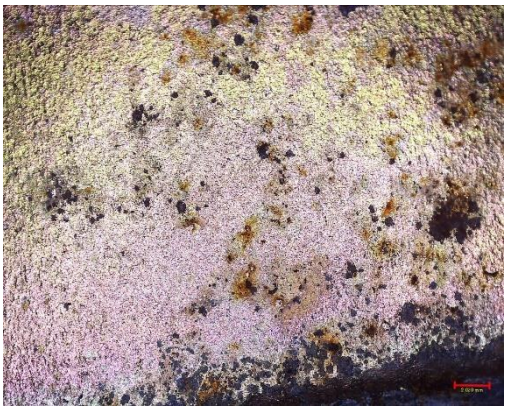
Rupičasta korozija na vanjskom prstenu

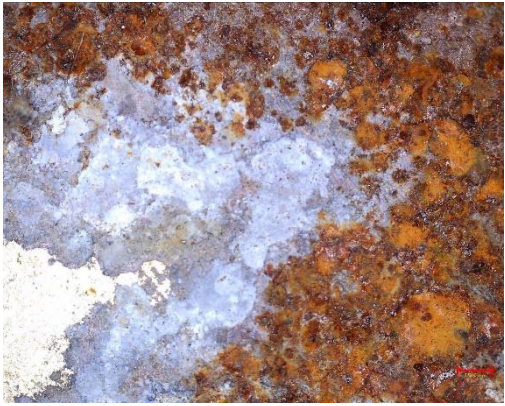
Brtva A8

Opća korozija i korozija pocinčanog sloja

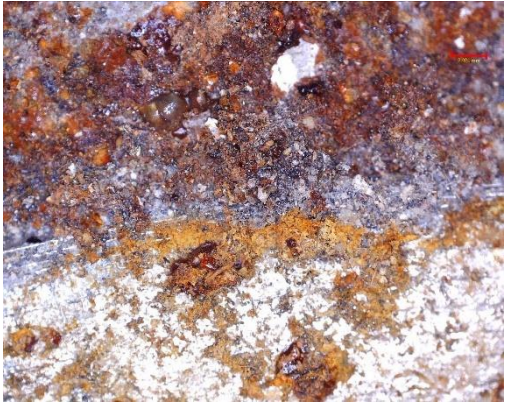
Opća korozija vanjskog prstena i spiralnog dijela
Brtva A9

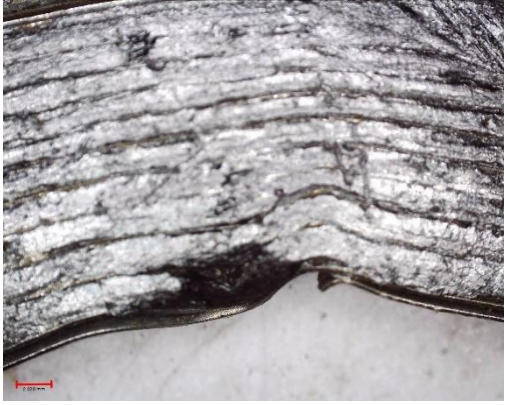
Mehaničko oštećenje spiralnog dijela

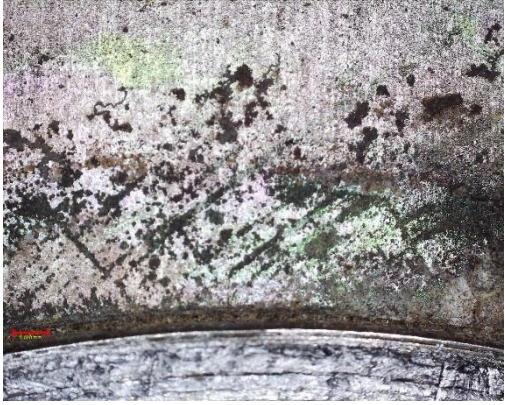
Izjedanje na vanjskom prstenu

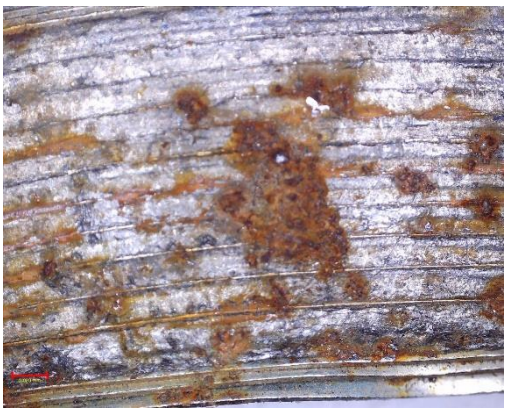
Brtva B1

Opća korozija spiralnog dijela

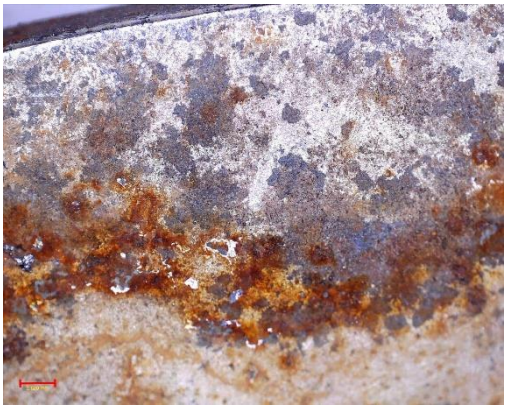
Opća korozija vanjskog prstena i ljuštenje sloja cinka
Brtva B2

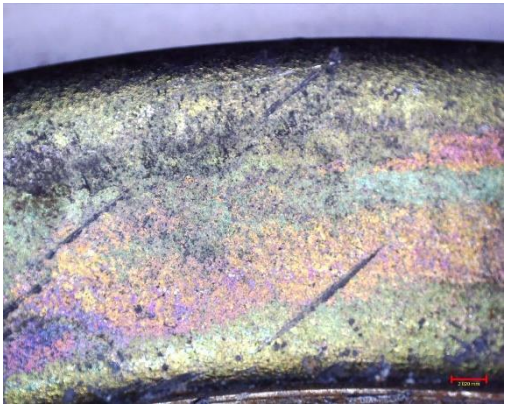
Oštećenje premaza vanjskog prstena

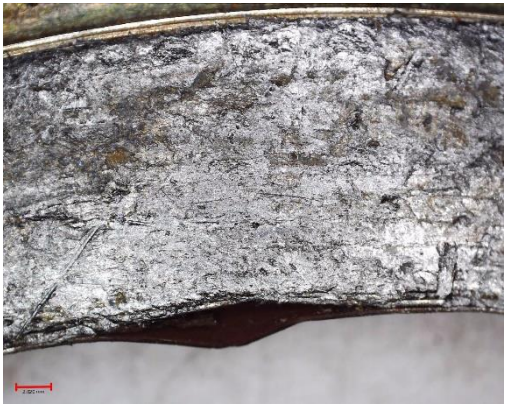
Mehaničko oštećenje – odvajanje namotaja spiralnog dijela

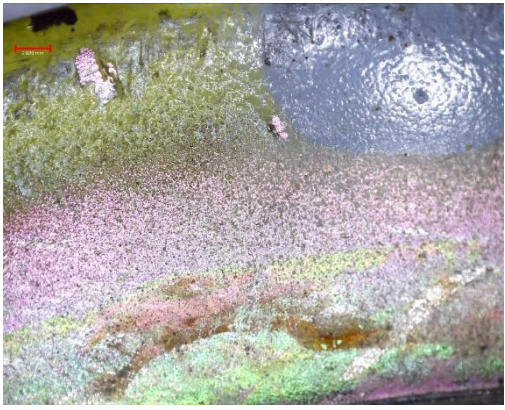
Brtva C3

Oštećenje pocinčanog sloja

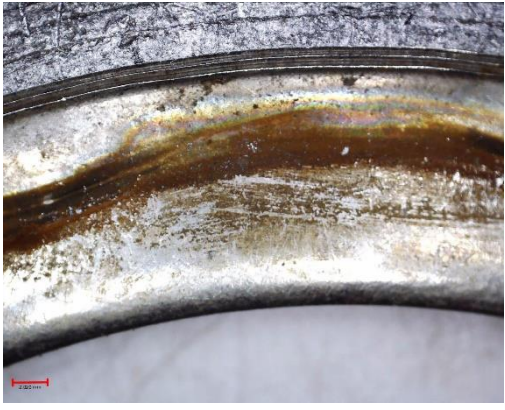
Korodirani unutarnji prsten

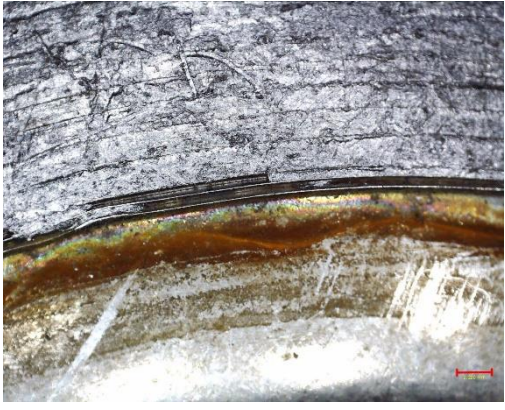
Korozija na prijelazu unutarnji prsten – spiralni dio
