Analiza trošenja i korozije visokotlačnih brtvi

Master's thesis / Diplomski rad

Naslov rada na engleskom jeziku: **Analysis of wear and corrosion of high-pressure seals**

U cjevovodima za dobavu sirove nafte i plina primjenjuju se brtve izrađene od kombinacije pocinčanog ugljičnog i nehrđajućeg čelika koje mogu izdržati protoke medija visokih tlakova i temperatura. U radu treba opisati radne uvjete, konstrukciju, materijale te mehanizme trošenja i korozije visokotlačnih brtvi.

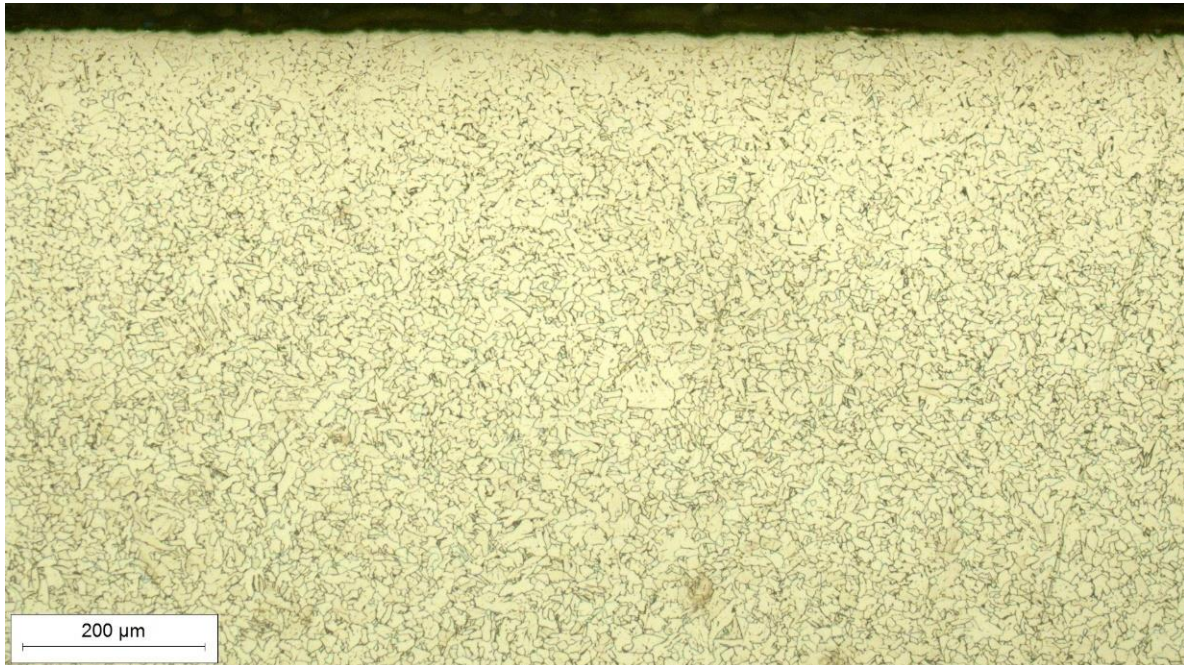
Slika 36. Mikrostruktura uzorka C3, povećanje 200x

Slika 37. Mikrostruktura uzorka C3, povećanje 500x

Slika 38. Mikrostruktura uzorka C3, povećanje 1000x

Mikrostruktura uzorka vanjskog prstena brtve C3 je slična mikrostrukturi uzorka A4. Većinom je sitnozrnata feritna, a pri većim povećanjima (1000x) uočava se i perlit. Sloj cinka je malo tanji, sa srednjom vrijednosti debljine 8,20 μm. Izmjerene vrijednosti prikazane su se na slici 39.

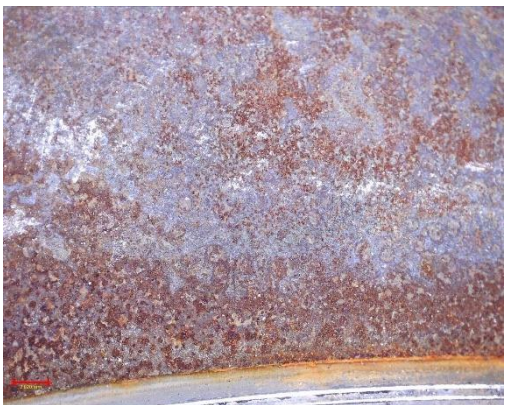
Brtva A5

Jamičasta i opća korozija vanjskog prstena

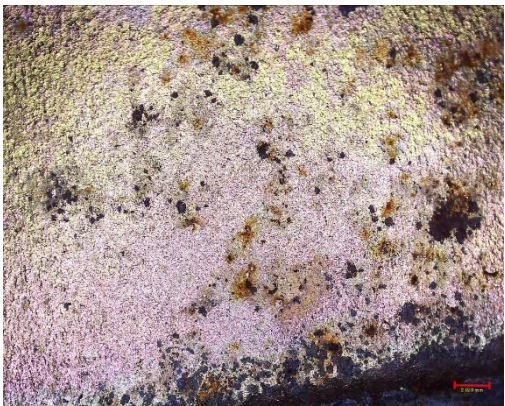
Rupičasta korozija na vanjskom prstenu

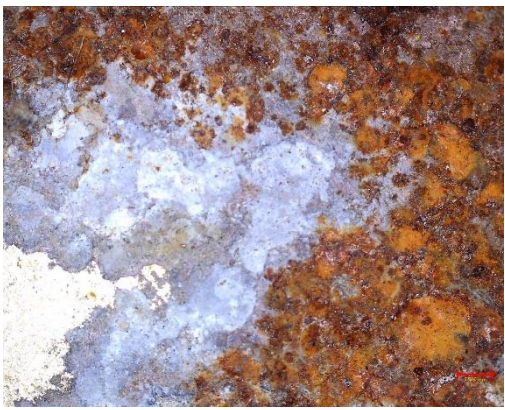
Brtva A8

Opća korozija i korozija pocinčanog sloja

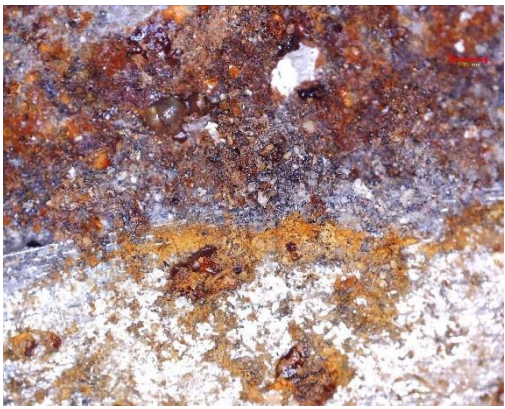
Opća korozija vanjskog prstena i spiralnog dijela
Brtva A9

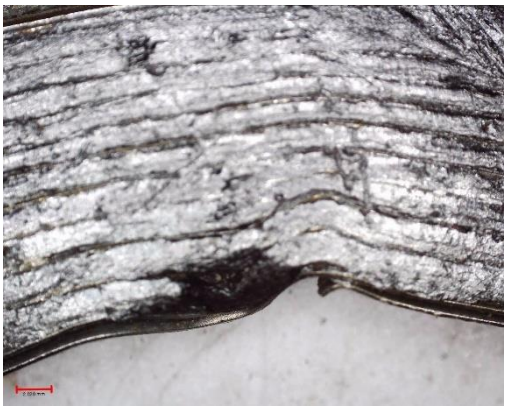
Mehaničko oštećenje spiralnog dijela

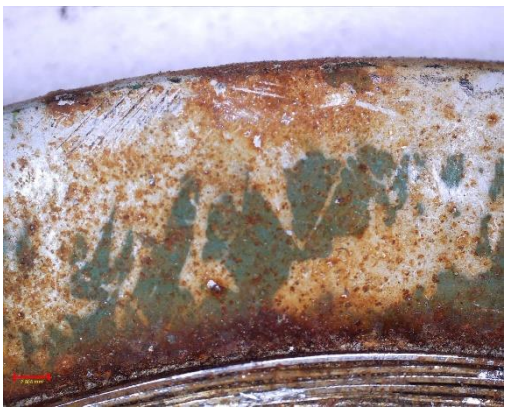
Brtva A10

Opća korozija i oštećenje premaza Zn, Al - ljuštenje

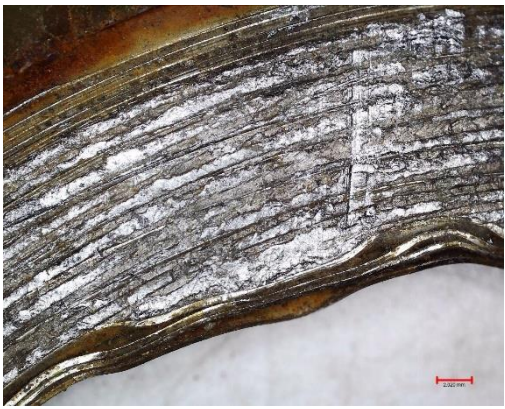
Mehaničko oštećenje namotaja spiralnog dijela
Brtva A11

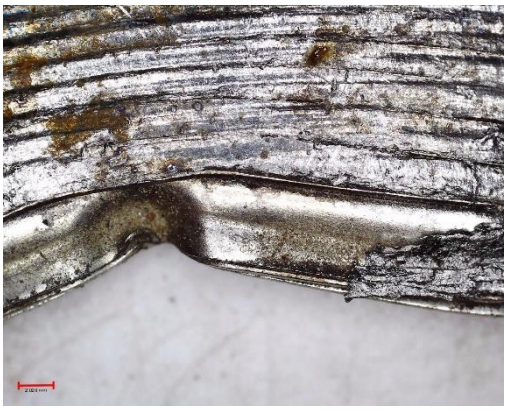
Odvajanje grafita iz spiralno namotanog nehrđajućeg čelika

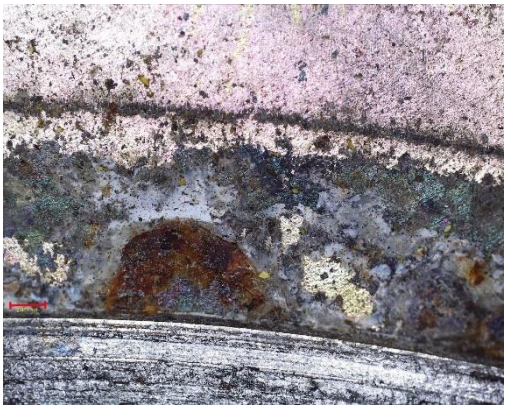
Opća i cinkova korozija vanjskog prstena

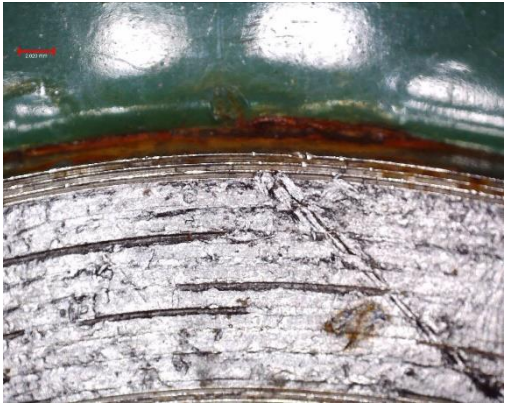
Brtva B3

Mehaničko oštećenje i korozija u procijepu
Brtva B4

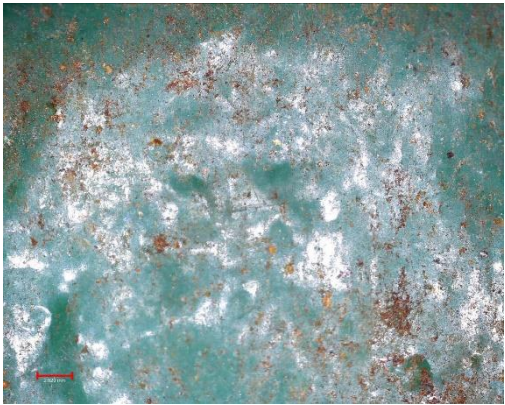
Brtva C2

Ljuštenje premaza

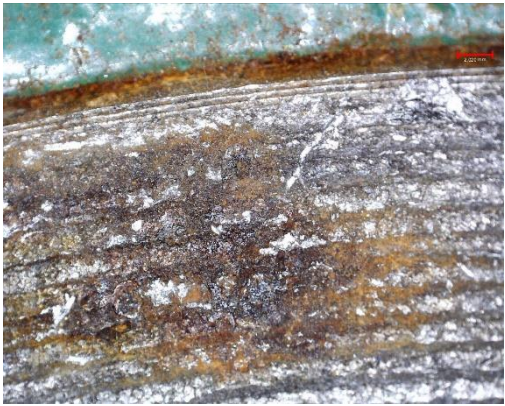
Korozija u procijepu, opća korozija spiralnog dijela
