# Zaštita podvodnog dijela brodskog trupa antivegetativnim premazima

Master's thesis / Diplomski rad

# DIPLOMSKI RAD

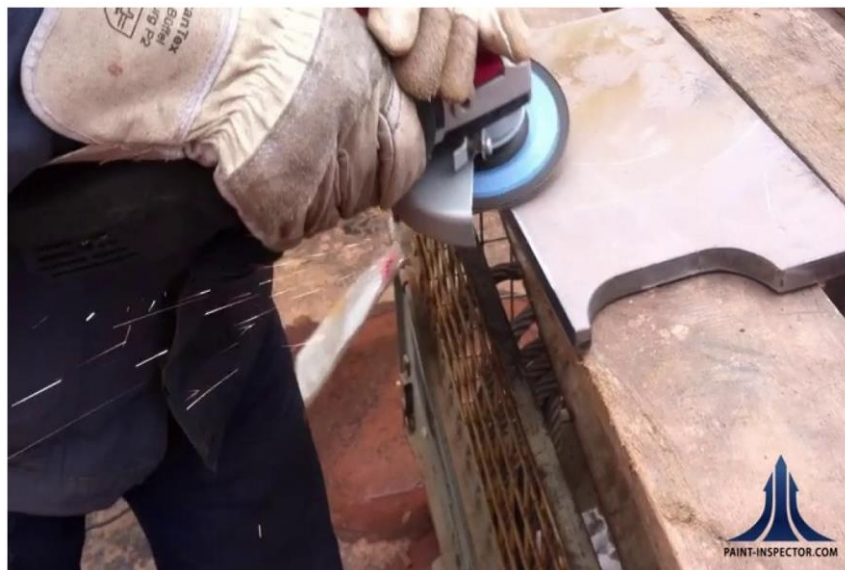
**Slika 11. Primjer obrade rubova profila brusilicom [7]**

Sve prskotine od zavarivanja je potrebno brusiti pomoću brusilice dok se ne dobije zadovoljavajuća razina čistoće i hrapavosti površine. Eventualne nagomilane zavare je potrebno obraditi čekićem i brusilicom sukladno traženoj razini pripreme površine. Oštre rubove je potrebno ukloniti te obraditi na određeni radijus. Zračnosti u prostorima koji su predviđeni za zavarivanje je potrebno ukloniti ponovnim zavarivanjem i brušenjem. Poroznost zavara je najbolje ispraviti ponovnim zavarivanjem odnosno uklanjanjem postojećeg zavara ili povećati pore kako bi premaz uspješno penetrirao u materijal [7]. Na Slici 11 je prikazana obrada profila brusilicom s ciljem dobivanja zaobljenih rubova.

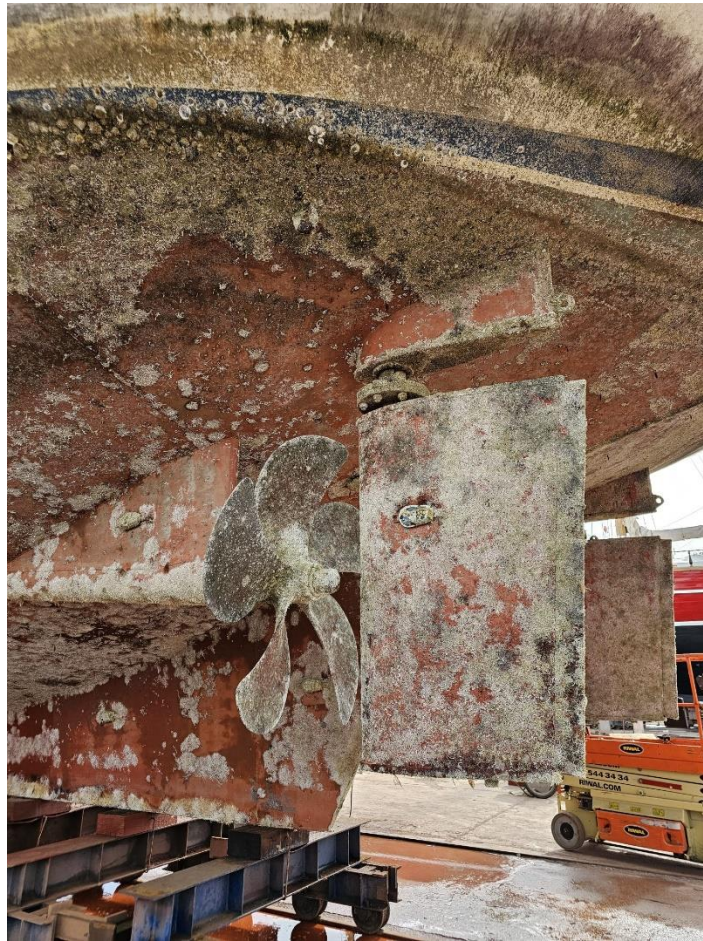
Slika 12. Obraštanje broda u području propelera

Na Slici 12 je prikazano obraštanje na krmi, propeleru i kormilu dok Slika 13 prikazuje obraštanje u području boka broda (posebno oko ljuljne kobilice) koji plovi tokom ljetne sezone u Jadranskom moru.

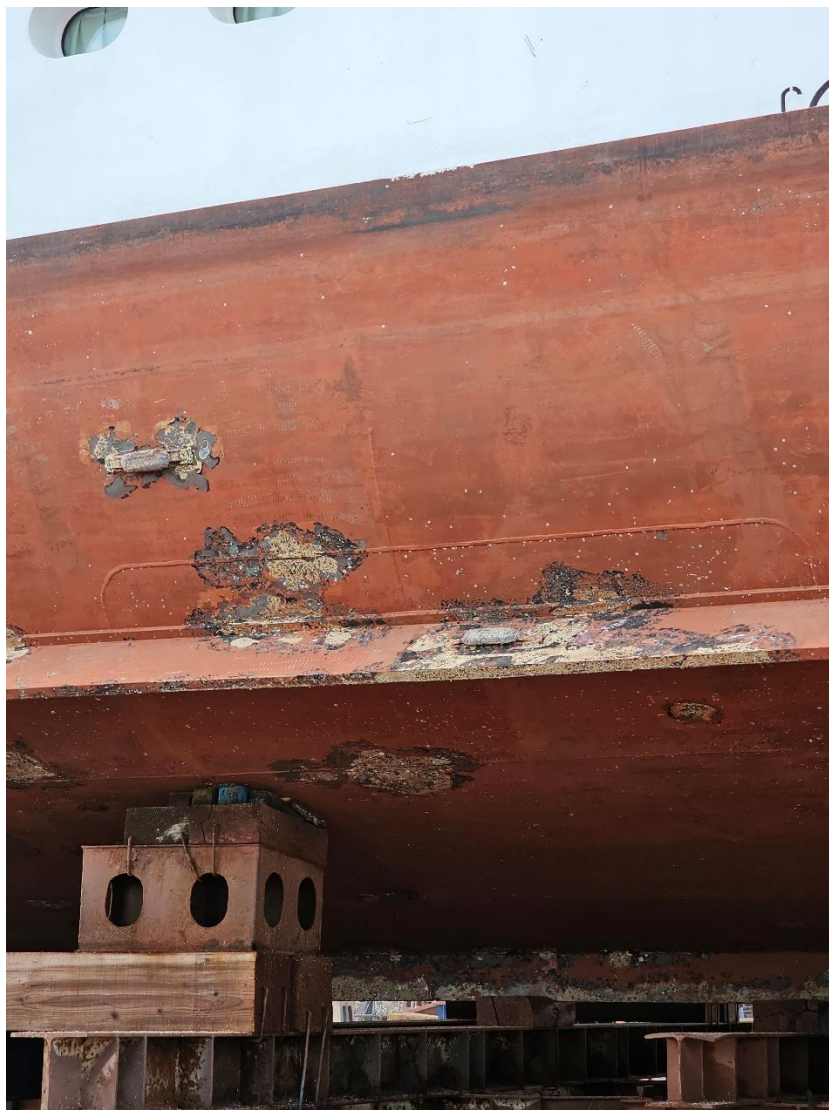
**Slika 14. Propadanje sustava premaza zbog utjecaja obraštaja**

Na Slici 14 je prikazan štetan utjecaj obraštanja gdje je došlo do odvajanja čitavog sustava premaza na određenim dijelovima trupa.

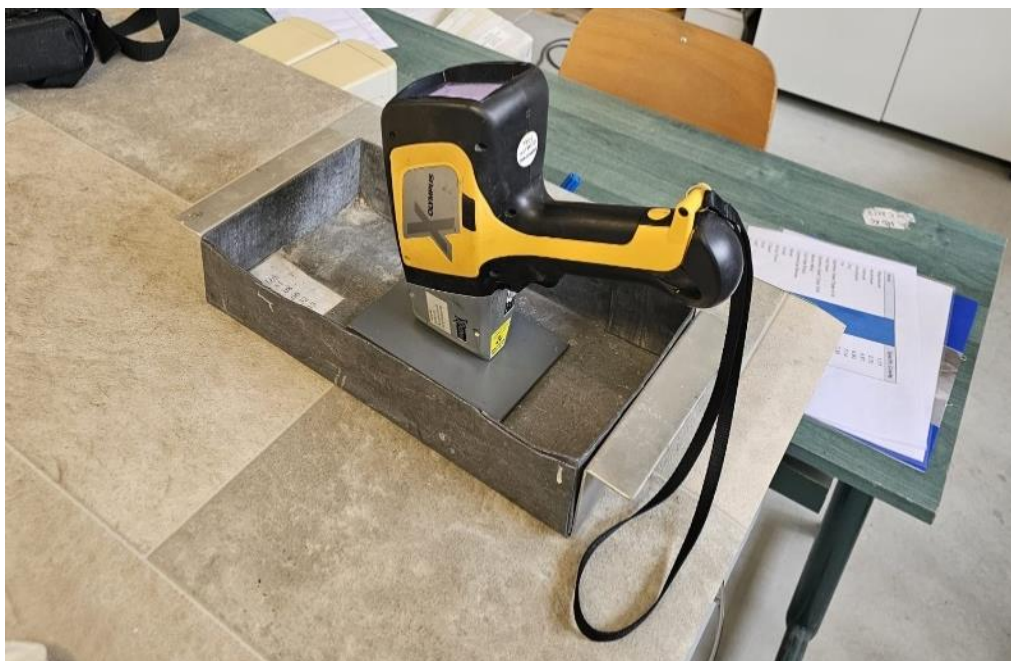
Slika 57. Uređaj korišten za XRF analizu kemijskog sastava premaza

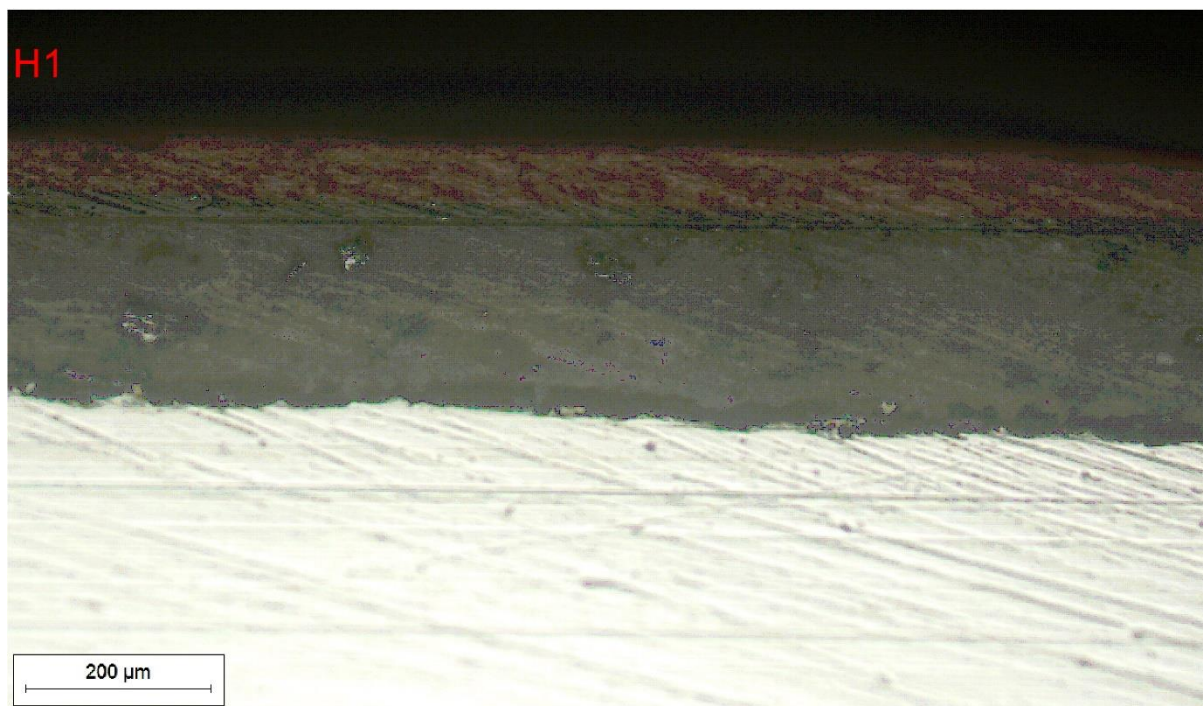
**Slika 60. Uzorak H1 (uvećanje 100x)**

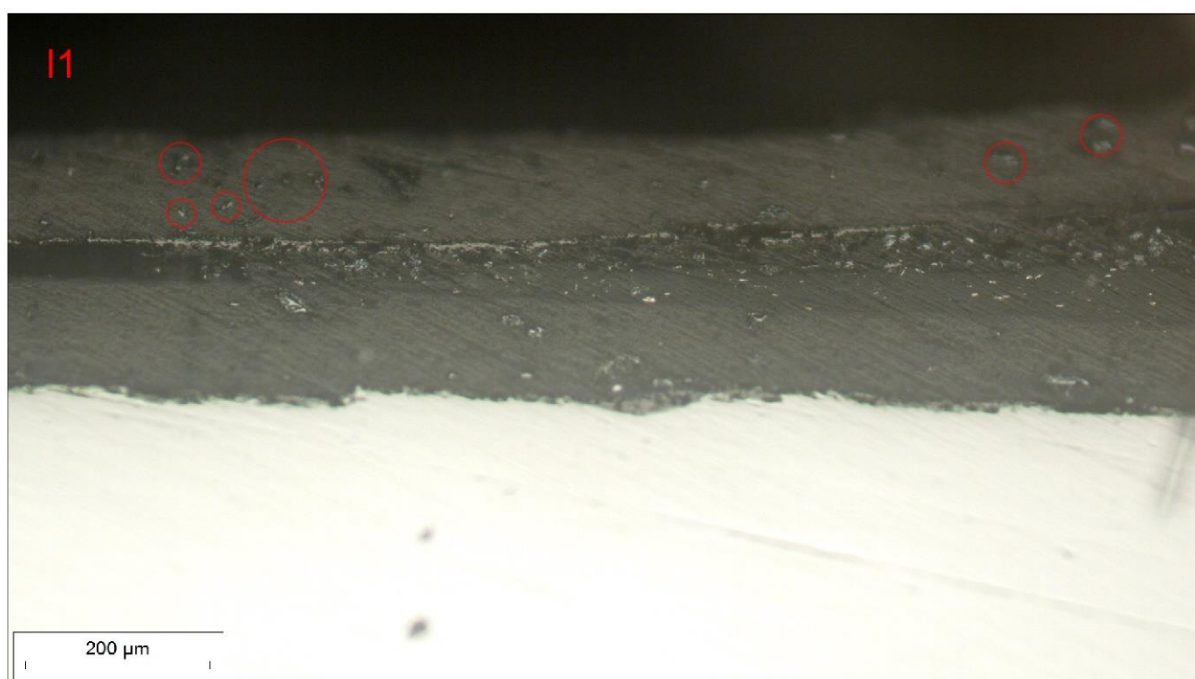
**Slika 62. Uzorak I1 (uvećanje 100x)**

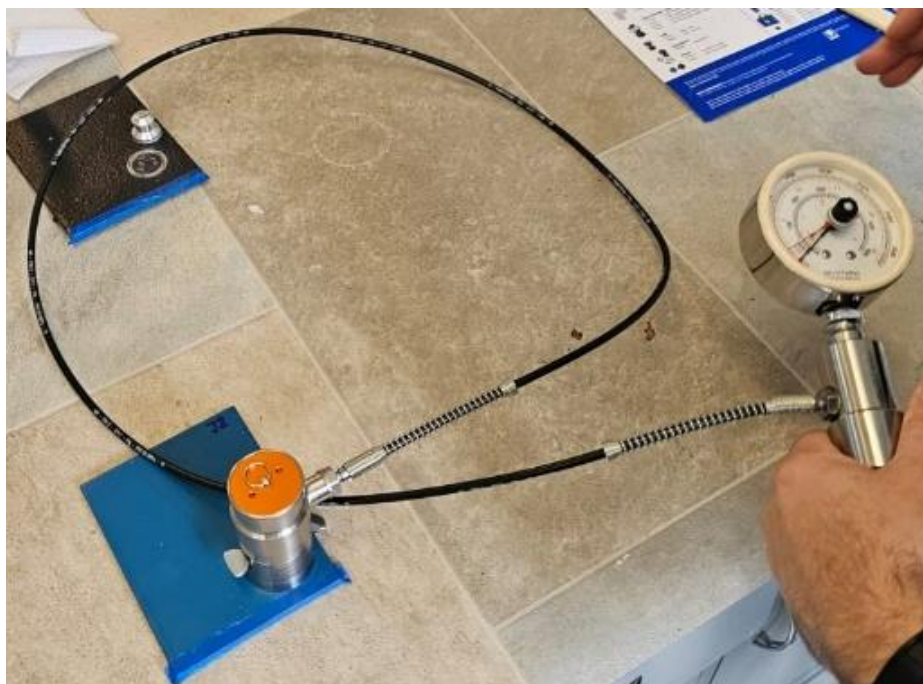
Slika 66. Postupak apliciranja sile hidrauličkim uređajem i mjerenje adhezije

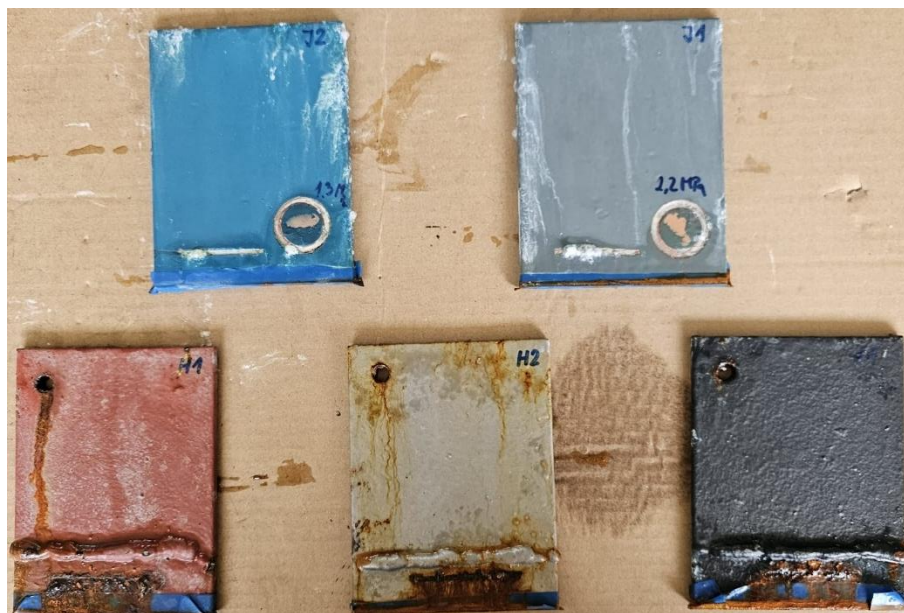
Slika 72. Izgled uzoraka nakon 1440 sati u slanoj komori

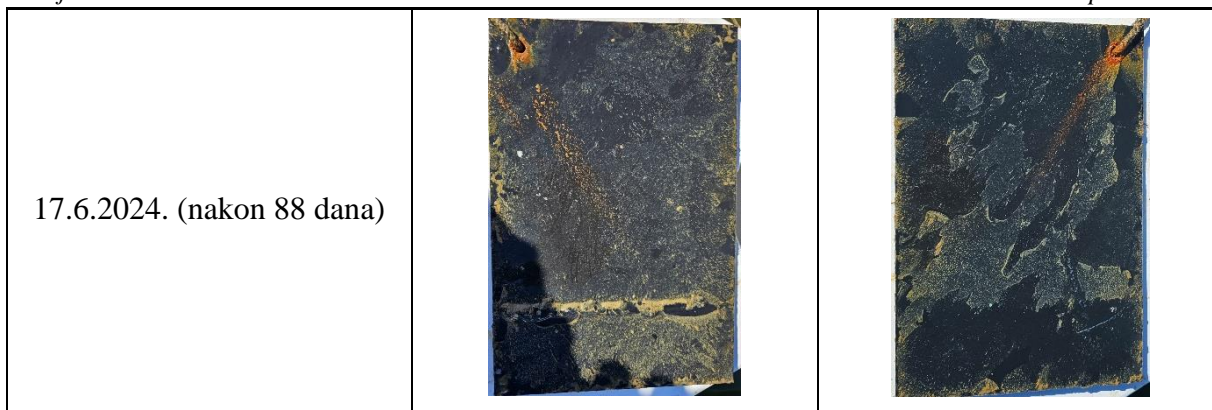
Prije uranjanja uzorka II primijećen je veći broj oštećenja površine posebice na vrhu zavora i na sredini uzorka s prednje strane.
