Zaštita podvodnog dijela brodskog trupa antivegetativnim premazima

Master's thesis / Diplomski rad

2024

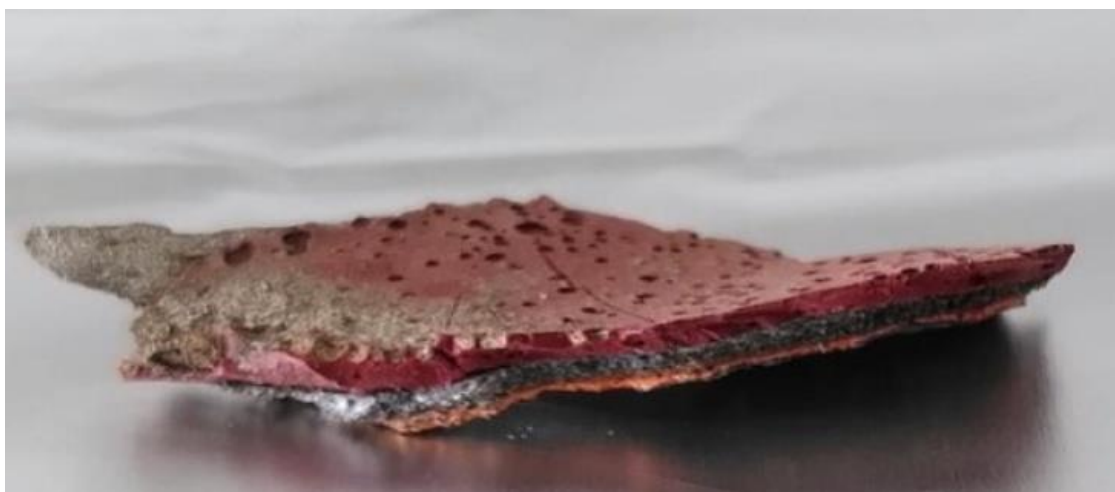
Slika 2. Dio sustava premaza odlomljen s konstrukcije [3]

premaza također donosi izazove, posebno u pogledu njihovih ekoloških utjecaja. Neki antivegetativni premazi sadrže toksične spojeve koje mogu imati dugoročne posljedice na morski ekosustav ili pak ispuštaju anorganske čestice u okoliš, pod abrazivnim djelovanjem mora na sustav premaza. U analiziranju antivegetativnih premaza najčešće govorimo o mikroskopskim veličinama no nerijetko u okoliš dospjevaju i veći komadi premaza (Slika 2).

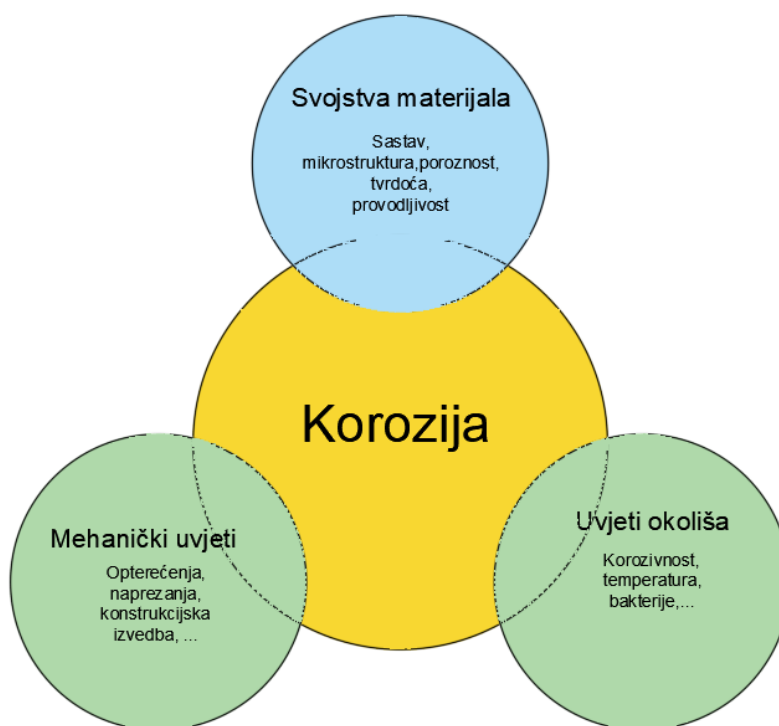
Slika 5. Faktori koji utječu na proces korozije metalnih materijala [8]

moraju razumjeti učinke okolišnih uvjeta poput otpornosti tla, vlage i izloženosti slanoj vodi na razne vrste materijala; vrstu proizvoda koji će se obrađivati, rukovati ili transportirati; potreban vijek trajanja konstrukcije ili komponente; odgovarajuće metode ublažavanja i druga razmatranja prije utvrđivanja specifičnog problema korozije i određivanja učinkovitog rješenja. Korozijske pojave se na strojarskim i brodograđevnim konstrukcijama i postrojenjima nerijetko javljaju i u kombinaciji s drugim oblicima smanjivanja uporabne vrijednosti. Javljaju se u kombinaciji istodobnog djelovanja mehaničkih, bioloških i električnih faktora [5]. Podjela različitih faktora koji utječu na proces korozije su prikazani na Slici 5.
