Zaštita podvodnog dijela brodskog trupa antivegetativnim premazima

Master's thesis / Diplomski rad

SVEUČILIŠTE U ZAGREBU
FAKULTET STROJARSTVA I BRODOGRADNJE

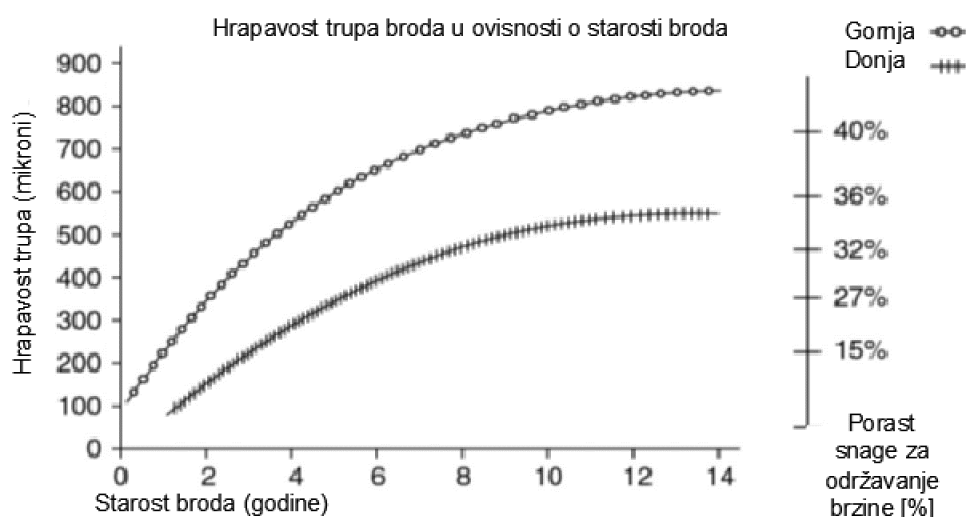
Slika 16. Povećanje hrapavosti površine trupa broda u ovisnosti o starosti broda [19]

Slika 16 pokazuje zavisnost povećanja hrapavosti površine o starosti broda u službi te pripadno povećanje snage koje je potrebno za održavanje projektne brzine broda.

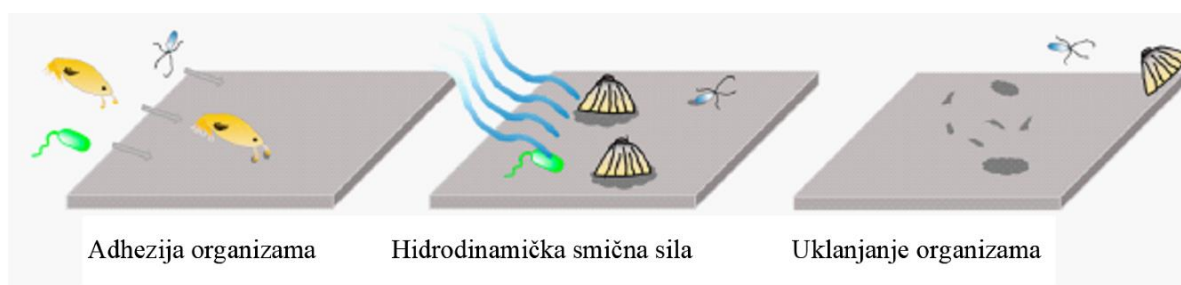
Slika 27. Princip funkcioniranja FR premaza [30]

Uspjeh se pripisuje primarno površinskoj napetosti i hidrofobnosti koja proizlazi iz činjenice da ulje iz premaza izlazi na površinu bez miješanja s očvrstnutom PDMS matricom. Ovi premazi se čiste sami (samopolirajući efekt) u plovidbi pri određenim brzinama i razinama aktivnosti broda, uobičajeno iznad 15 čvorova uz 75 % aktivnosti godišnje [29]. Princip rada FR premaza odnosno samopoliranje uz djelovanje hidrodinamičke smične sile je prikazano na Slici 27.

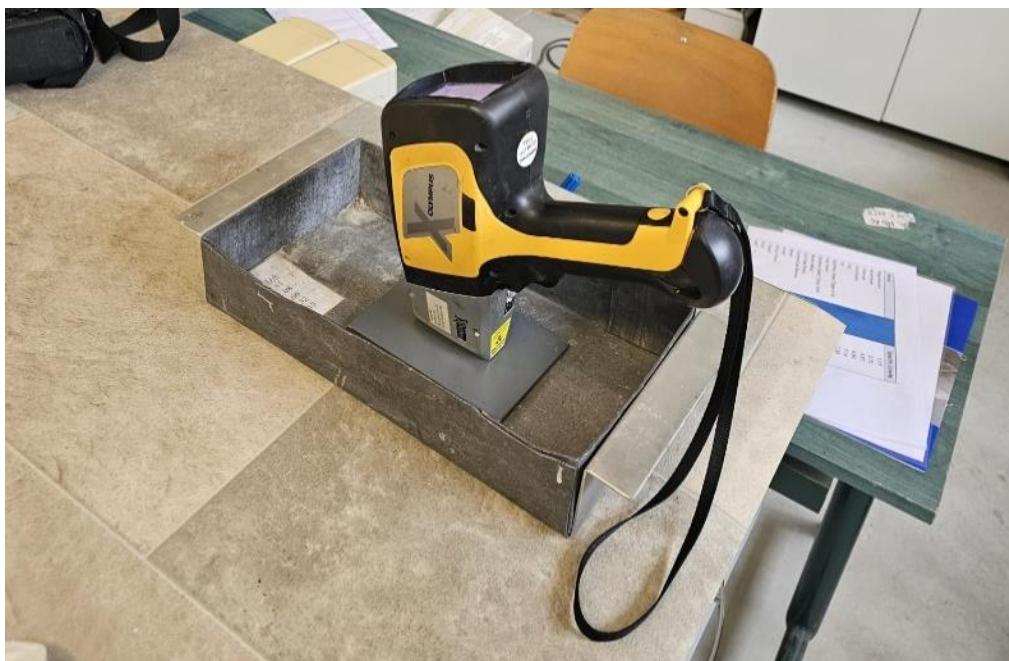
Slika 57. Uređaj korišten za XRF analizu kemijskog sastava premaza

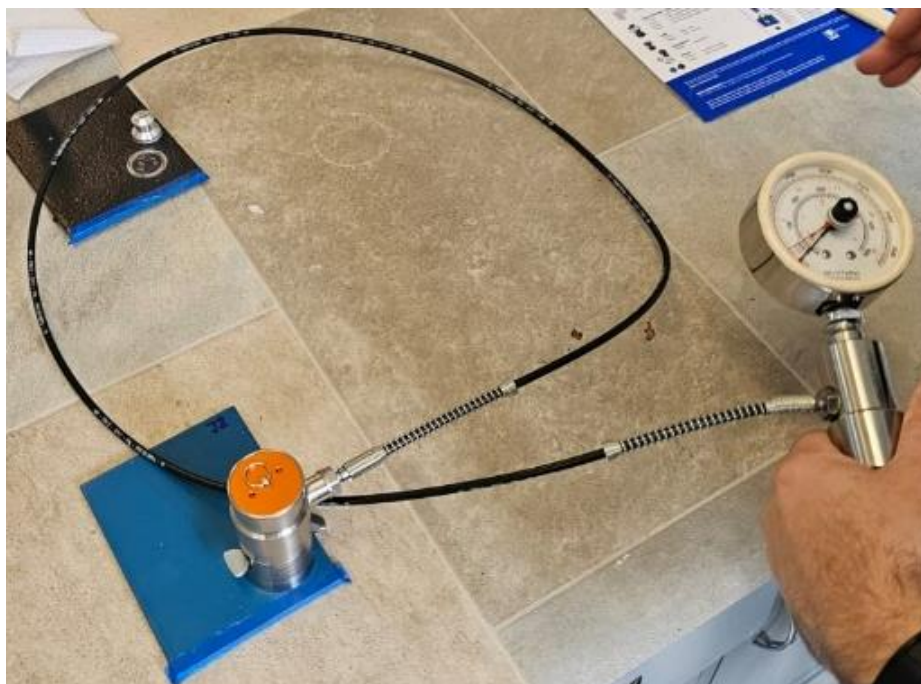
Slika 66. Postupak apliciranja sile hidrauličkim uređajem i mjerenje adhezije

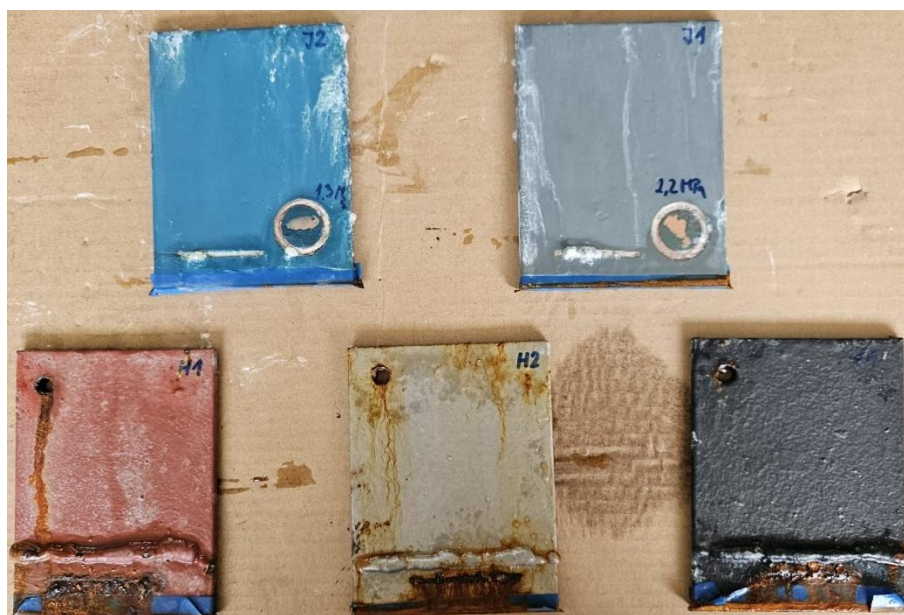
Slika 72. Izgled uzoraka nakon 1440 sati u slanoj komori
