**KARAKTERIZACIJA
MATERIJALA LISTA KRUŽNE
PILE**

**MATERIALS CHARACTERIZATION OF THE CIRCULAR SAW
BLADE**

U radu je potrebno napraviti karakterizaciju materijala lista kružne pile za skidanje gipsa s ciljem pronalaženja uzroka njegovog preranog dotrajanja.

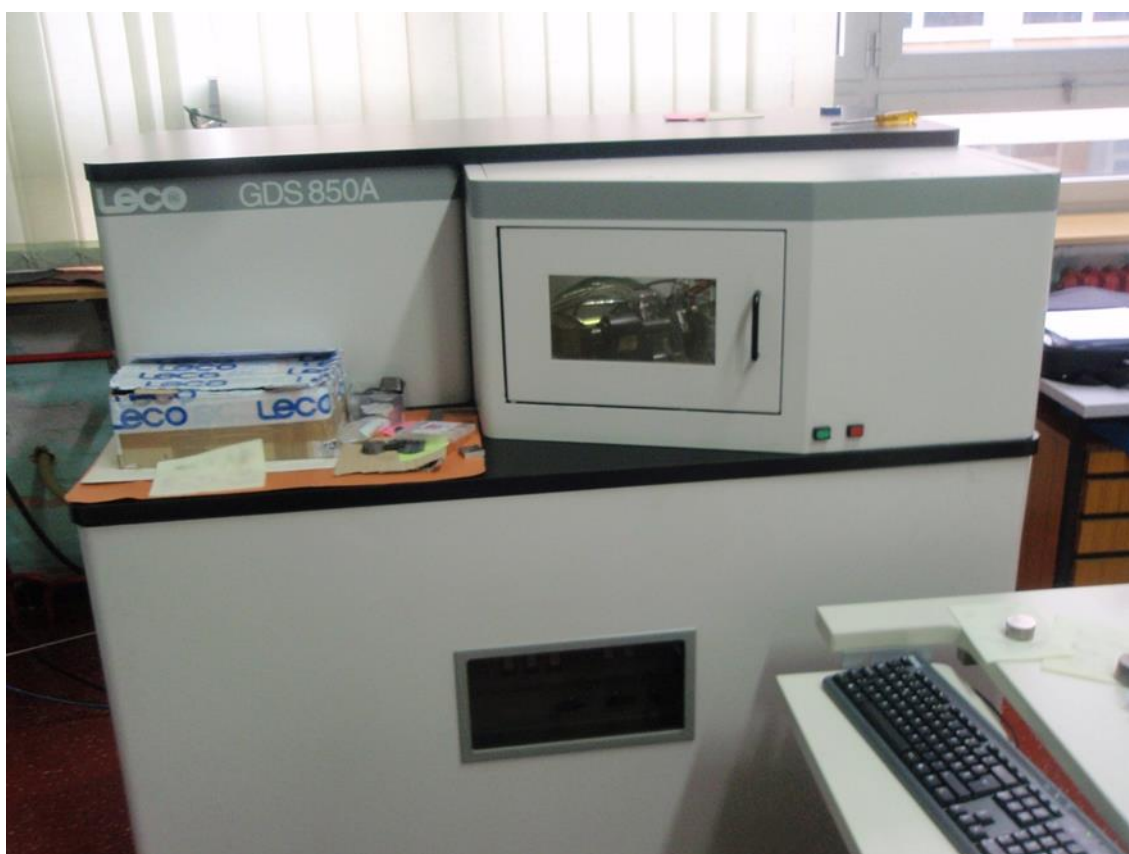
Slika 4. Instrument Leco GDS 850A.

korištena metoda optičke emisijske spektroskopije s tinjajućim izbojem (GD-OES – Glow Discharge Optical Emission Spectrometry), na uređaju Leco GDS 850A, prikazanom na slici 4. Uređaj je namijenjen za kvantitativnu i kvalitativnu kemijsku analizu vodljivih čvrstih uzoraka. Da bi se obavila analiza, potrebno je pobuditi atome a to se može postići na više načina: plamenom, električnom plazmom i električnim izbojem. U zadnje vrijeme u formi luka i iskre kao i najnovije tinjajućim izbojem tj. plazmom (ioniziranim plemenitim plinom – argonom).

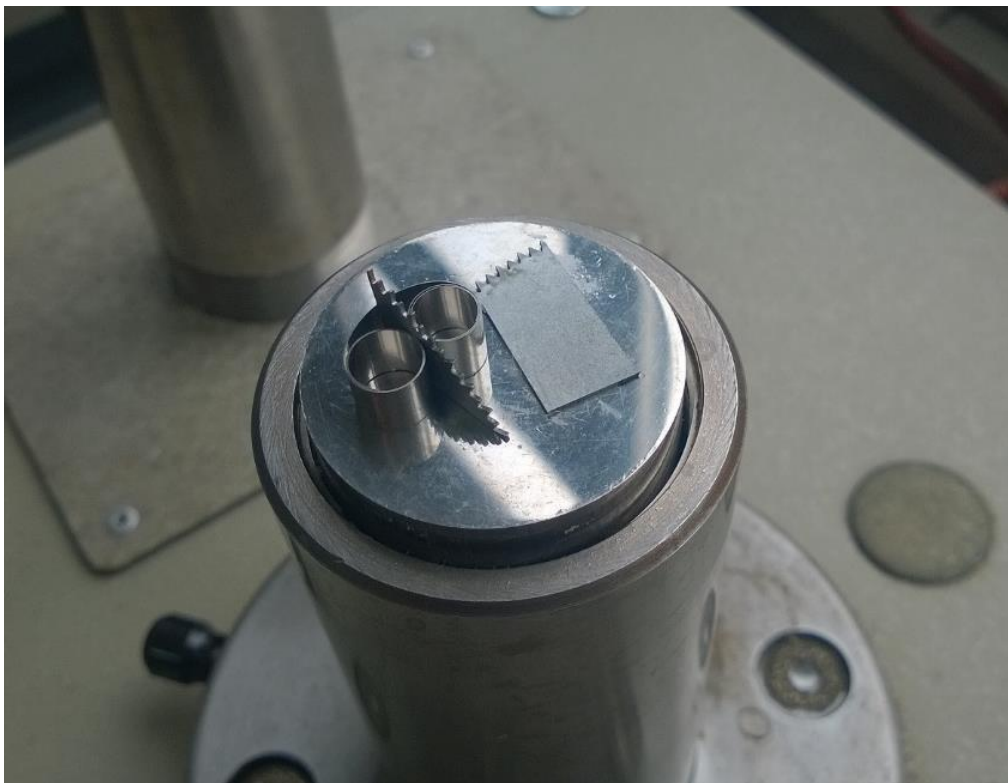
Slika 6. Prikaz uzoraka na preši prije kapsuliranja

Na slici 6 prikazani su izrezani uzorci na preši, prije kapsuliranja.

Uzorak na kojem je analiziran poprečni presjek postavljen je u držač (oprugu) koji ga drži u željenom položaju, u kojem će ostati i nakon što se kapsulirani uzorak izvadi iz preše.

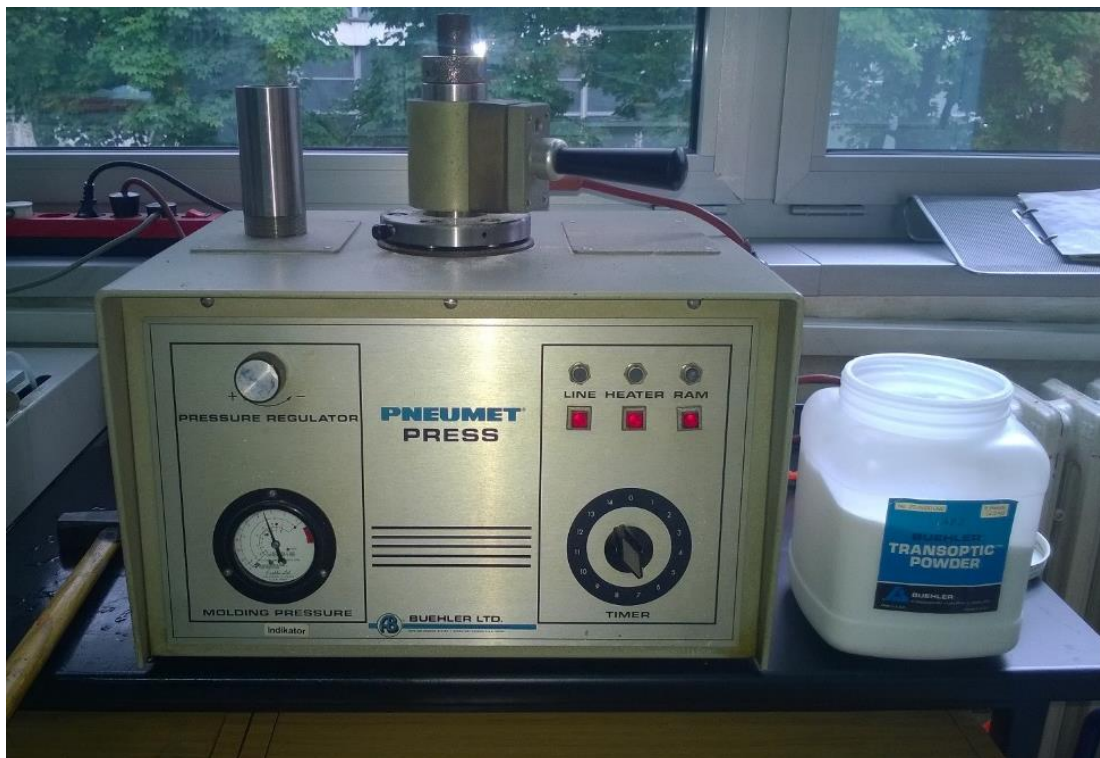
Slika 7. Prikaz uređaja za kapsuliranje.

Na slici 7 prikazan je uređaj za kapsuliranje uzoraka .

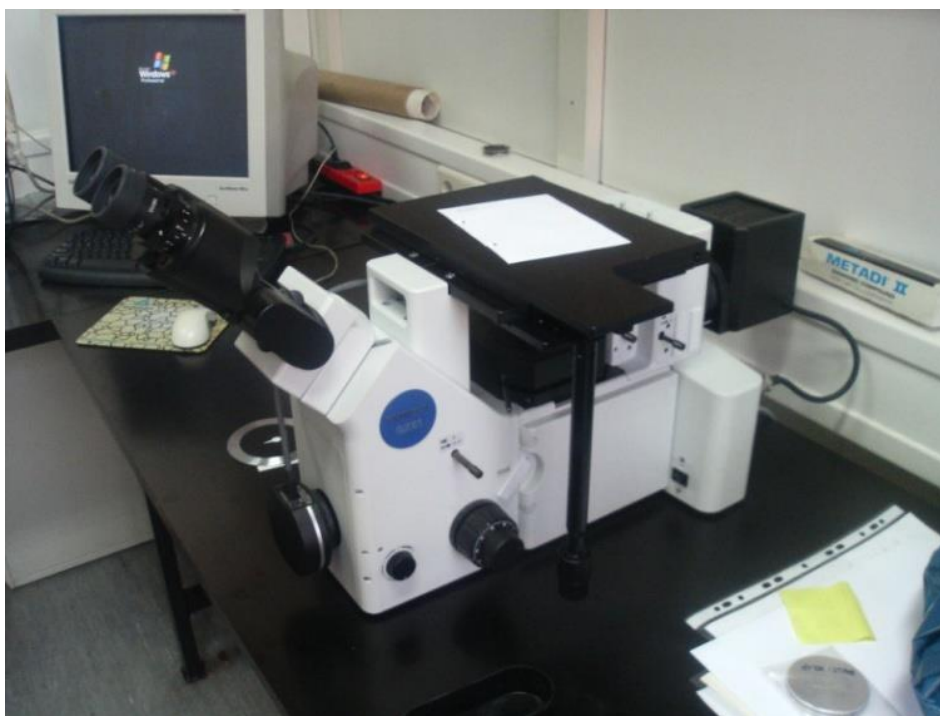
Slika 9. Svjetlosni mikroskop OLYMPUS GX51.

Analiza mikrostrukture provedena je na uređaju OLYMPUS GX51, prikazanom na slici 9. Mikrostruktura je analizirana u poliranom i nagriženom stanju.

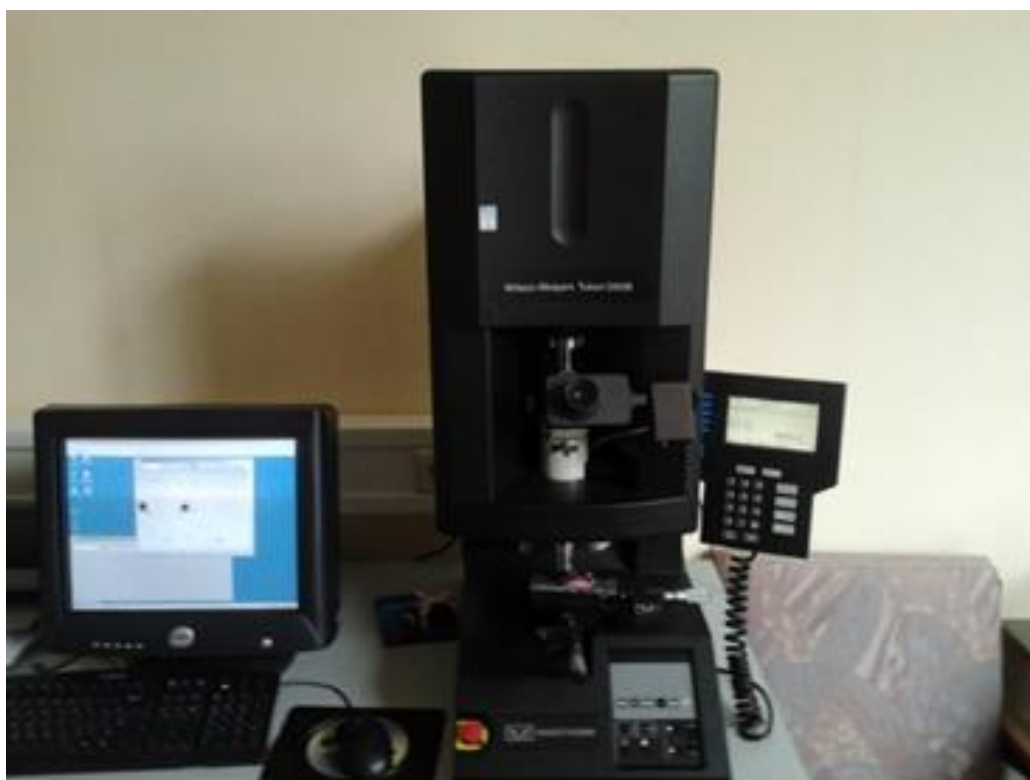
Slika 16. Mikrotvrdomjer WILSON-WOLPERT TUKON 2100 B proizvođača INSTRON.

Mikrotvrdoća pripremljenih uzoraka mjerena je metodom po Vickersu na uređaju WILSON-WOLPERT TUKON 2100 B proizvođača INSTRON, koji je prikazan na slici 15. Izvršena su mjerenja s opterećenjem od 0,98 N (HV 0,1) i 0,49 N (HV 0,05). Penetrator je istostrana, četverostrana dijamantna piramida s kutom među stranicama 136 stupnjeva. Mikrotvrdoća je mjerena na osnovnom materijalu i na metalnoj prevlaci na površini zuba pile.
