**KARAKTERIZACIJA
MATERIJALA LISTA KRUŽNE
PILE**

ZAVRŠNI RAD

**MATERIALS CHARACTERIZATION OF THE CIRCULAR SAW
BLADE**

U radu je potrebno napraviti karakterizaciju materijala lista kružne pile za skidanje gipsa s ciljem pronalaženja uzroka njegovog preranog dotrajanja.

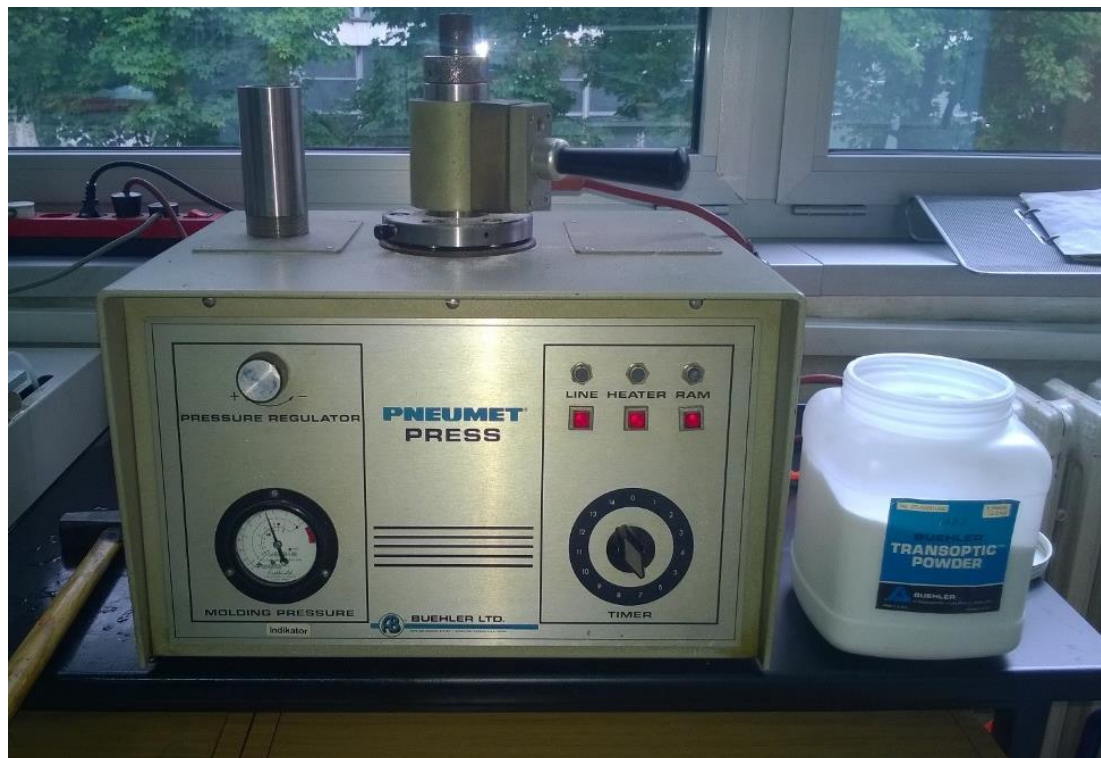
Slika 7. Prikaz uređaja za kapsuliranje.

Na slici 7 prikazan je uređaj za kapsuliranje uzoraka .
