**KARAKTERIZACIJA
MATERIJALA LISTA KRUŽNE
PILE**

**MATERIALS CHARACTERIZATION OF THE CIRCULAR SAW
BLADE**

U radu je potrebno napraviti karakterizaciju materijala lista kružne pile za skidanje gipsa s ciljem pronalaženja uzroka njegovog preranog dotrajanja.

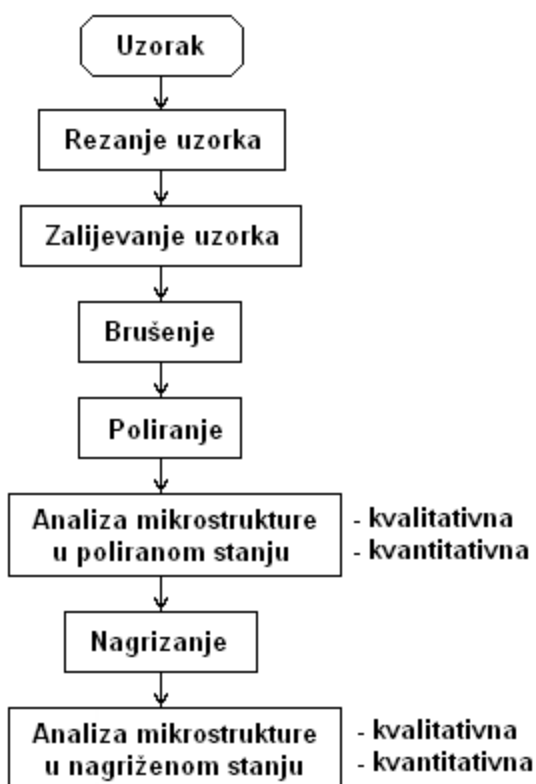
Slika 1. Shematski prikaz metalografske pripreme i analize uzorka.

Mikrostruktura uzorka analizira se prvo u poliranom, a kasnije i u nagrivenom stanju. Na slici 1 shematski je prikazan tijek metalografske pripreme i analize uzorka.

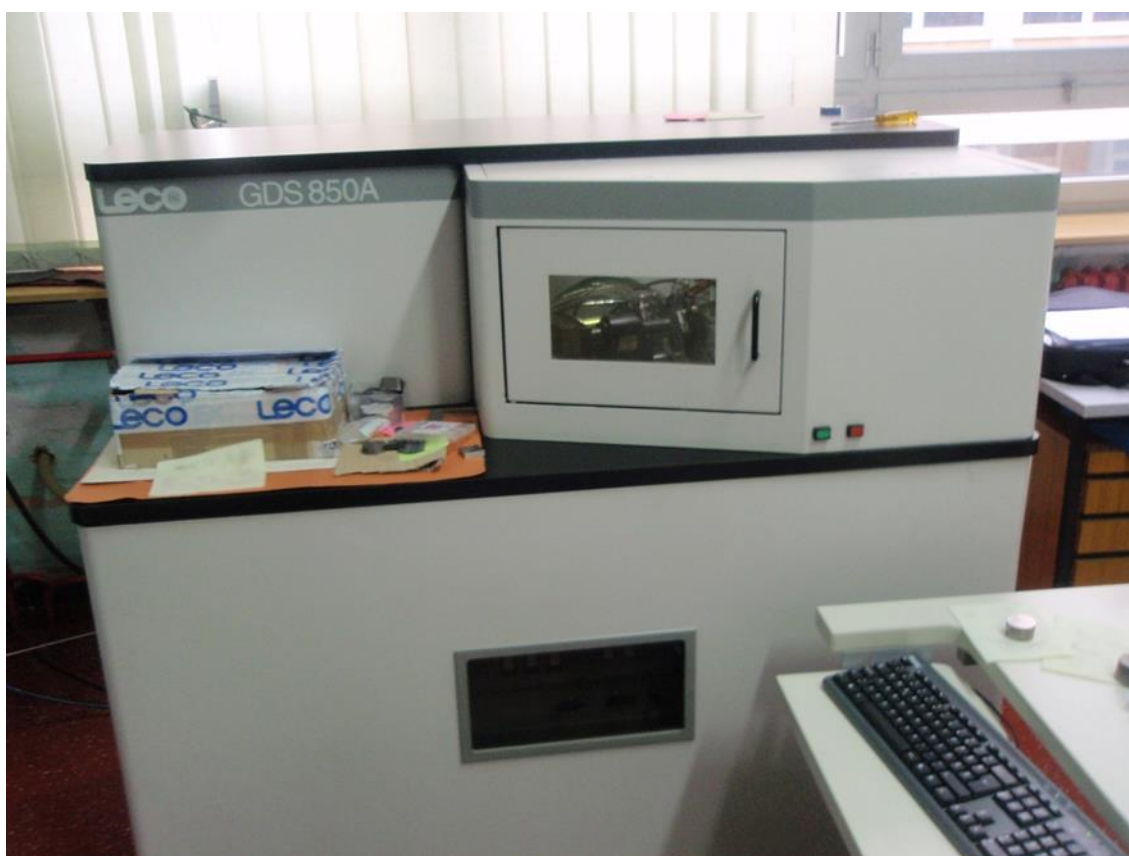
Slika 4. Instrument Leco GDS 850A.

korištena metoda optičke emisijske spektroskopije s tinjajućim izbojem (GD-OES – Glow Discharge Optical Emission Spectrometry), na uređaju Leco GDS 850A, prikazanom na slici 4. Uređaj je namijenjen za kvantitativnu i kvalitativnu kemijsku analizu vodljivih čvrstih uzoraka. Da bi se obavila analiza, potrebno je pobuditi atome a to se može postići na više načina: plamenom, električnom plazmom i električnim izbojem. U zadnje vrijeme u formi luka i iskre kao i najnovije tinjajućim izbojem tj. plazmom (ioniziranim plemenitim plinom – argonom).

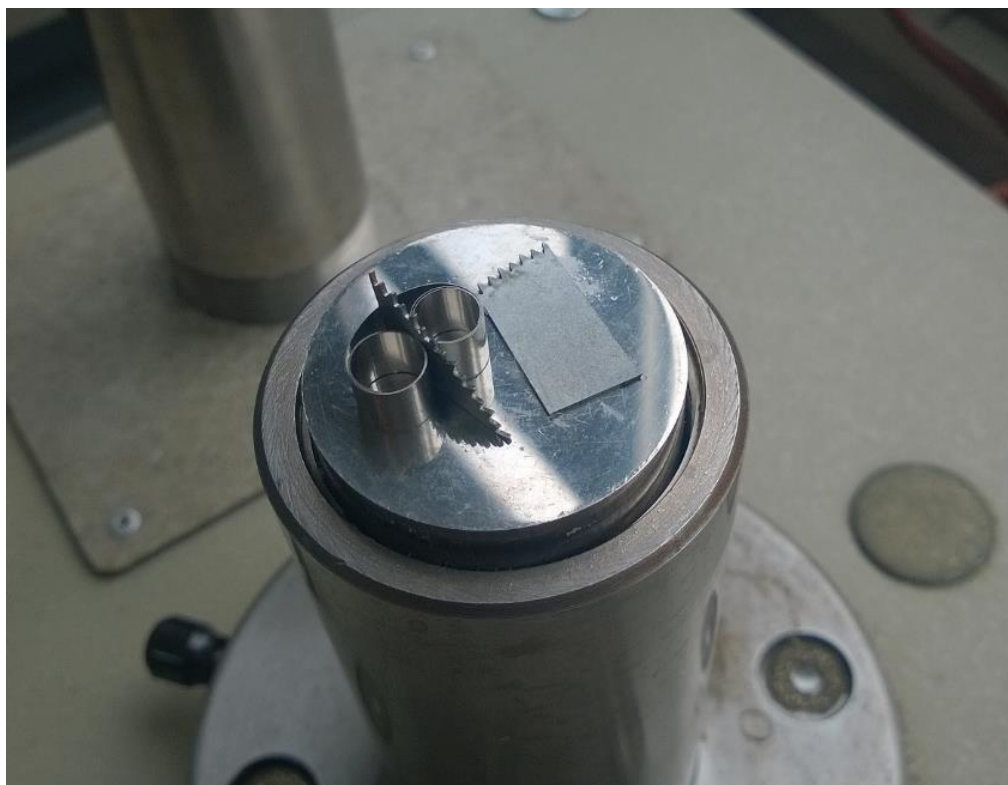
Slika 6. Prikaz uzoraka na preši prije kapsuliranja

Na slici 6 prikazani su izrezani uzorci na preši, prije kapsuliranja.

Uzorak na kojem je analiziran poprečni presjek postavljen je u držač (oprugu) koji ga drži u željenom položaju, u kojem će ostati i nakon što se kapsulirani uzorak izvadi iz preše.

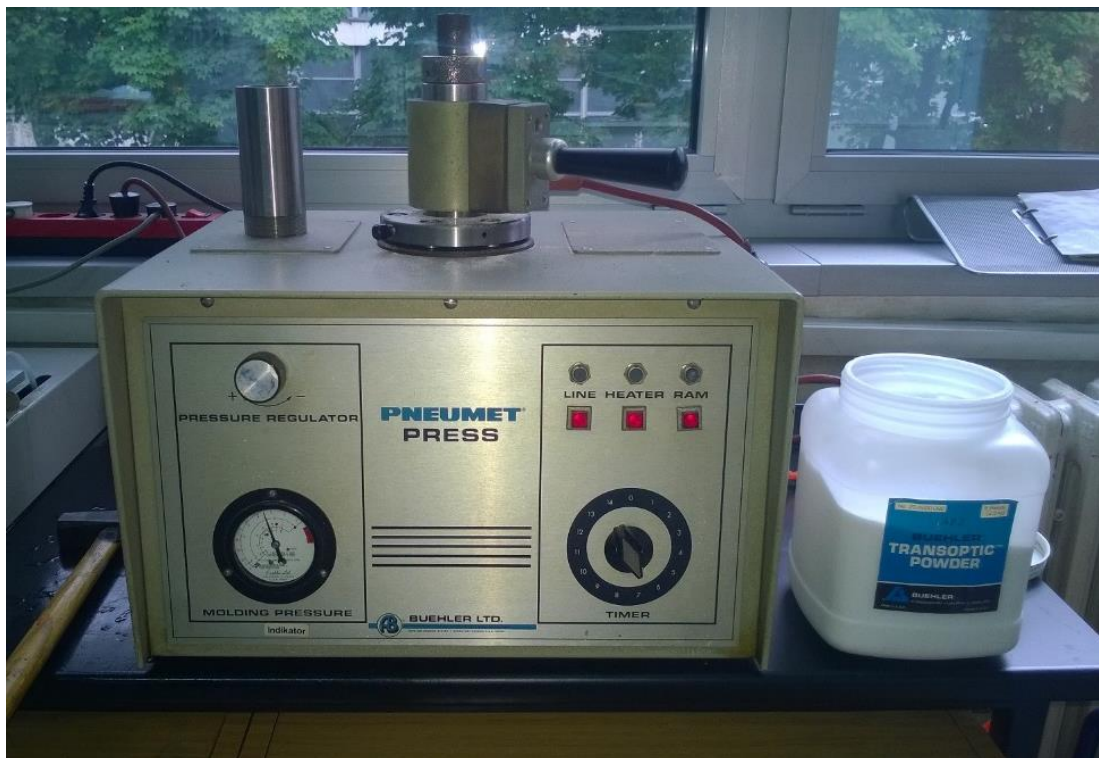
Slika 7. Prikaz uređaja za kapsuliranje.

Na slici 7 prikazan je uređaj za kapsuliranje uzoraka .

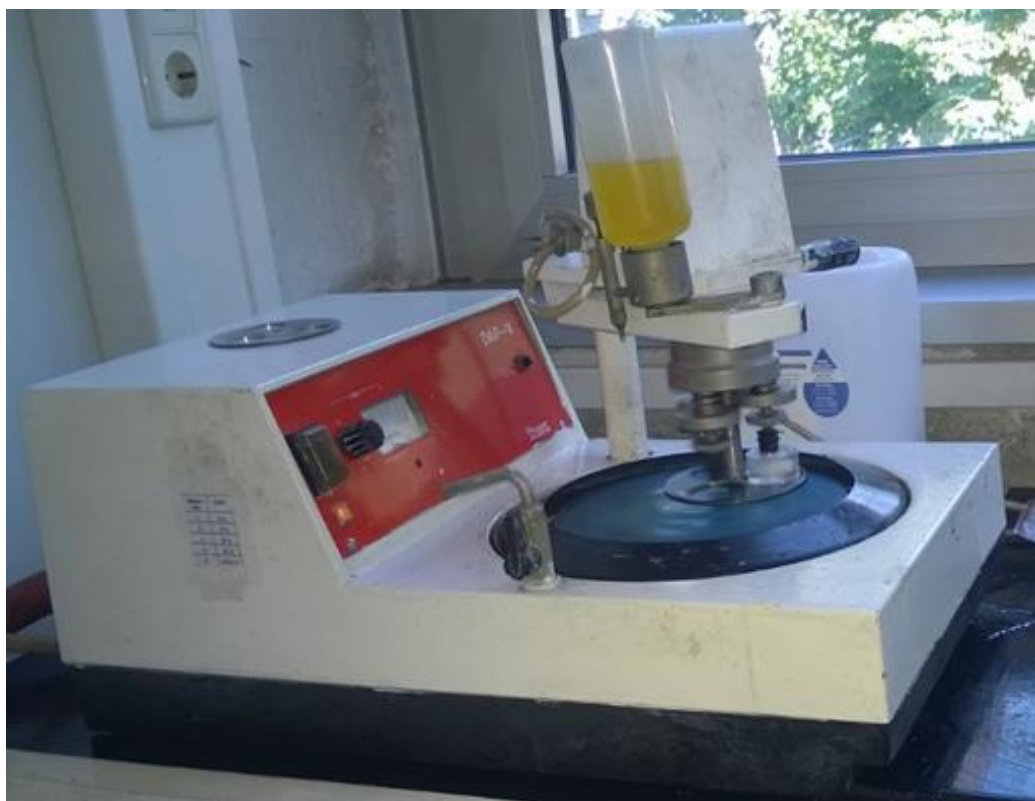
Slika 8. Prikaz uređaja za poliranje.

Poliranje je provedeno na uređaju za poliranje „Struers“ DAP-V. Uzorak se štiti od povišenja temperature prilikom poliranja upotrebom lubikanta. Postupak poliranja uzorka proveden je u 2 koraka. U prvom koraku korištena je dijamantna pasta promjera abrazivnih čestica 3 μm na tkanini oznake DAC, dok je u drugom koraku korištena dijamantna pasta promjera abrazivnih čestica 1 μm na tkanini oznake NAP. Postupak poliranja se vrši u trajanju od po 5 minuta nakon čega se uzorci ispiru u vodi. Ispiranjem se skida višak sredstva za poliranje i abrazivne čestice materijala uzorka i mase u koju je uzorak zaliven. Potom se uzorak ispiru u etilnom alkoholu da bi se površina očistila od masnoće i brže osušila.

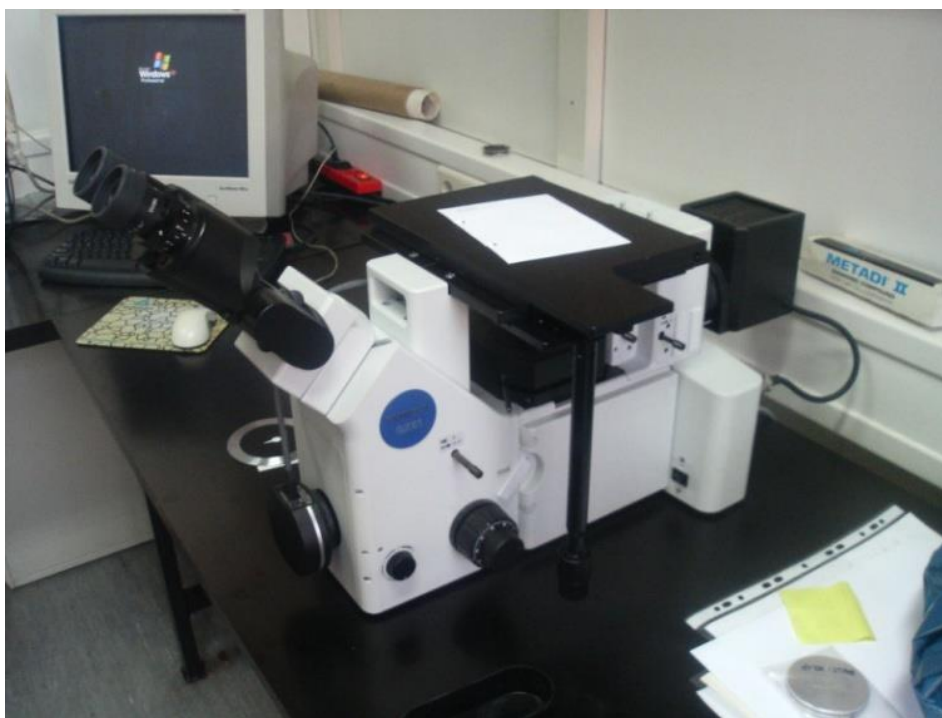
Slika 9. Svjetlosni mikroskop OLYMPUS GX51.

Analiza mikrostrukture provedena je na uređaju OLYMPUS GX51, prikazanom na slici 9. Mikrostruktura je analizirana u poliranom i nagriženom stanju.

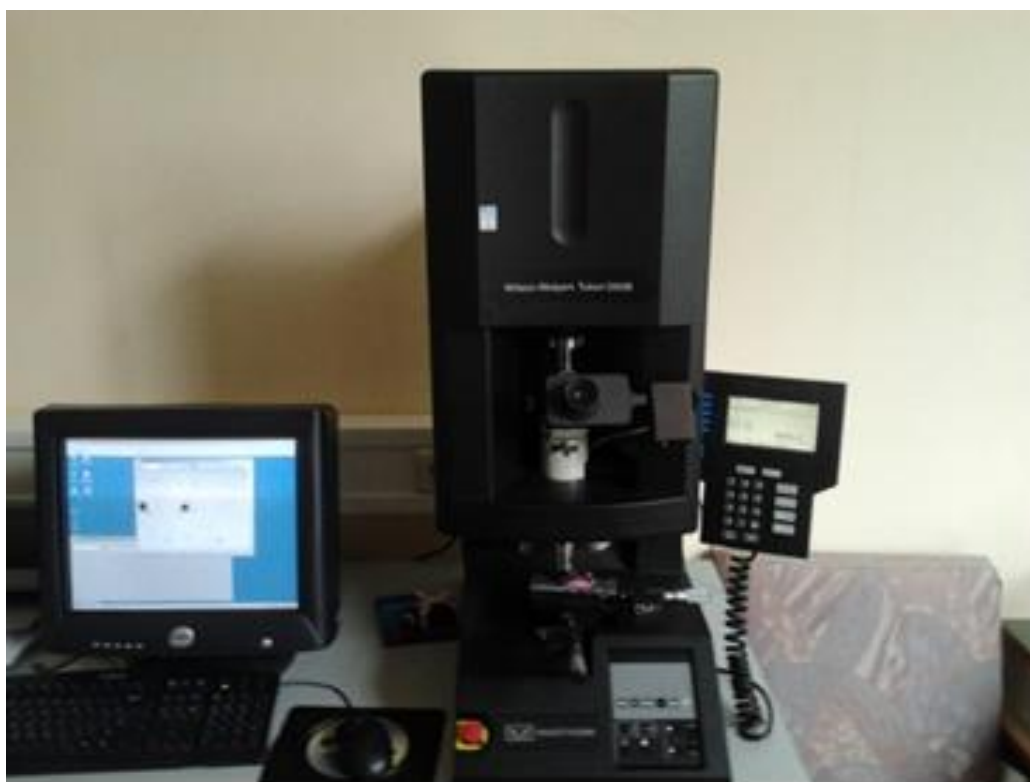
Slika 16. Mikrotvrdomjer WILSON-WOLPERT TUKON 2100 B proizvođača INSTRON.

Mikrotvrdoća pripremljenih uzoraka mjerena je metodom po Vickersu na uređaju WILSON-WOLPERT TUKON 2100 B proizvođača INSTRON, koji je prikazan na slici 15. Izvršena su mjerenja s opterećenjem od 0,98 N (HV 0,1) i 0,49 N (HV 0,05). Penetrator je istostrana, četverostrana dijamantna piramida s kutom među stranicama 136 stupnjeva. Mikrotvrdoća je mjerena na osnovnom materijalu i na metalnoj prevlaci na površini zuba pile.
