Utjecaj stanja površine na korozijsku postojanost nehrđajućeg dupleks čeličnog lijeva

Undergraduate thesis / Završni rad

Student: **ANTONIO BUDIM** Mat. br.: 0036458791
Naslov rada na hrvatskom jeziku: **Utjecaj stanja površine na korozijsku postojanost nehrđajućeg dupleks čeličnog lijeva**
Naslov rada na engleskom jeziku: **Effects of surface state on the corrosion resistance of a cast duplex stainless steel**
Opis zadatka:

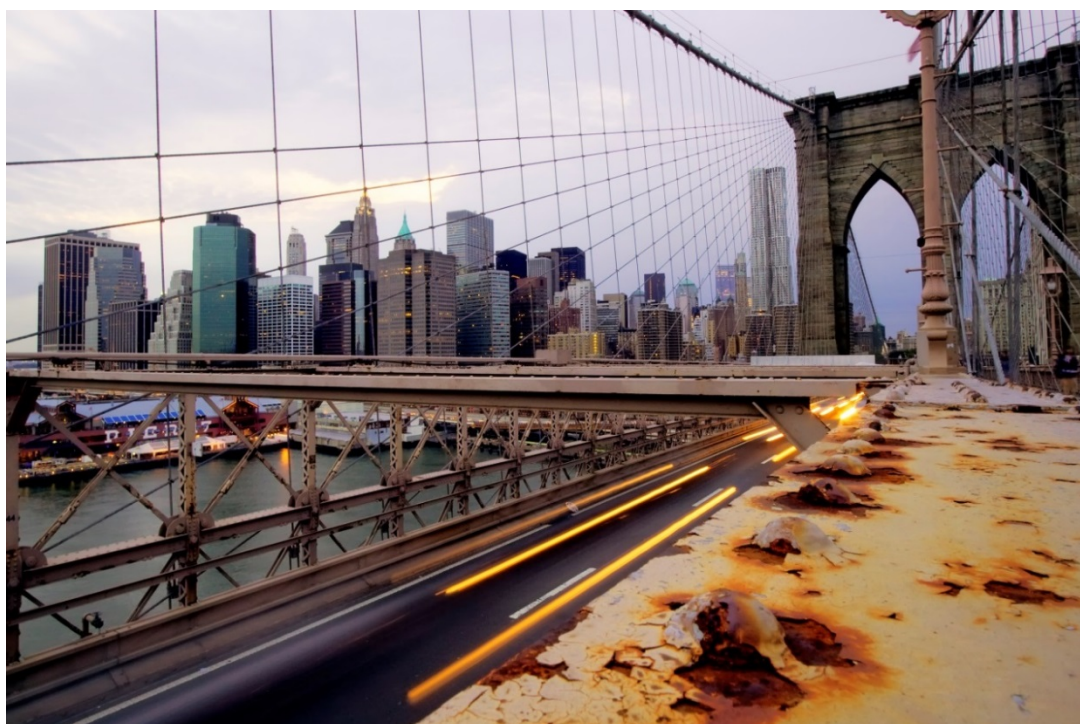
Slika 1. Korodirani dijelovi Brooklynskog mosta [2]

Na slici 1 prikazani su korodirani dijelovi konstrukcije Brooklynskog mosta.

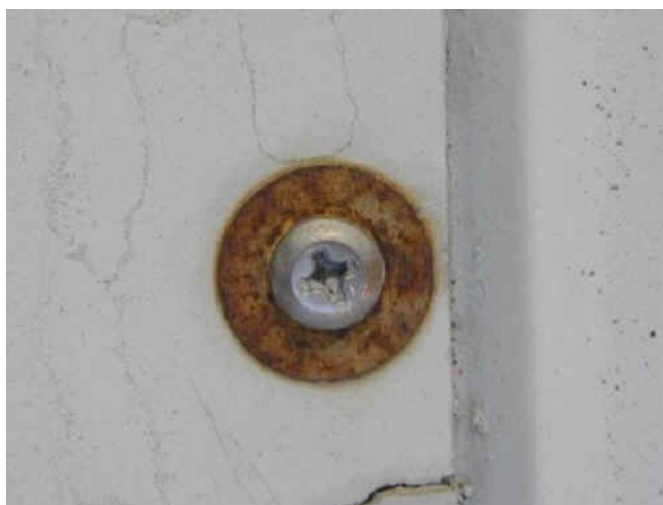
Slika 9. Galvanska korozija nastala zbog razlike potencijala između vijka i podloške [14]

Slika 9 prikazuje galvansku koroziju nastalu zbog razlike potencijala između vijka i podloške.

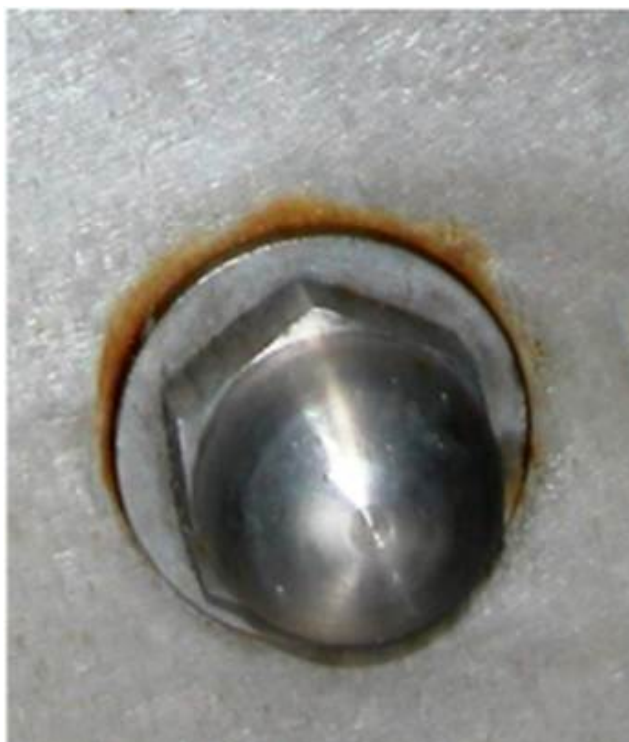
Slika 11. Korozija u procijepu između matice i podloške [16]

Slika 11 prikazuje koroziju u procijepu između matice i podloške.

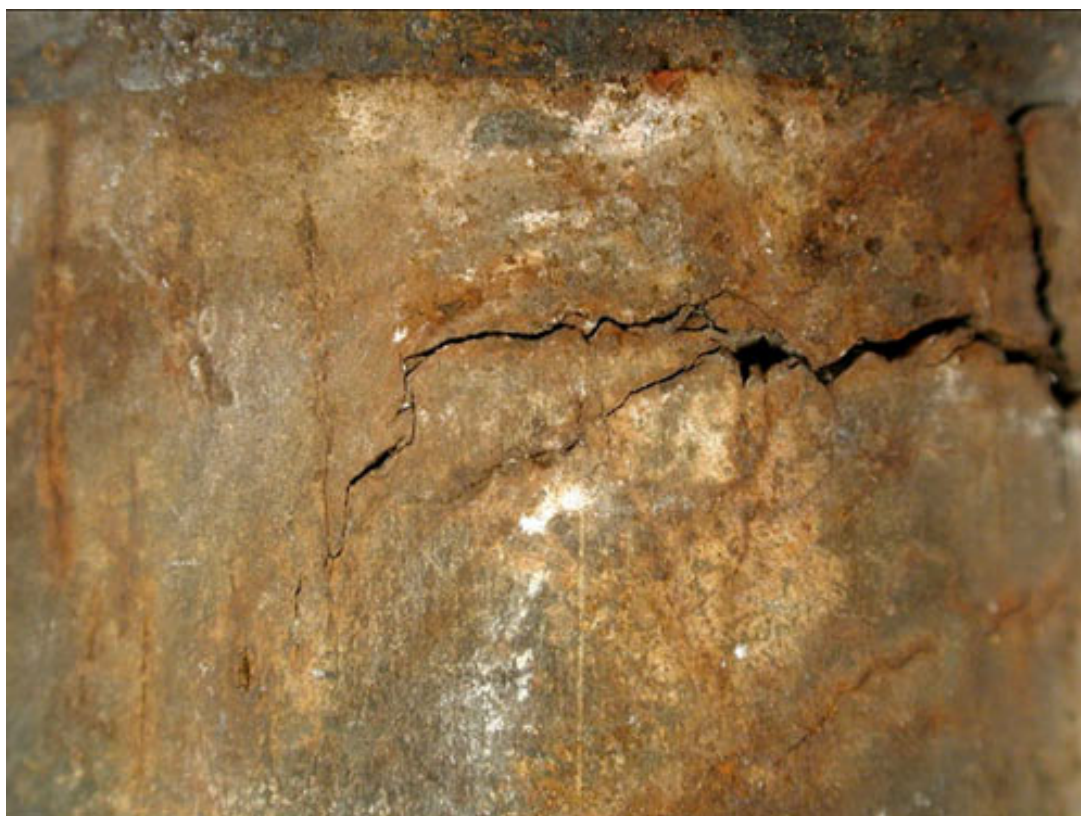
Slika 13. Austenitni nehrđajući čelik (316Ti) zahvaćen napetosnom korozijom [19]

Na slici 13 prikazana je napetosna korozija austenitnog nehrđajućeg čelika.

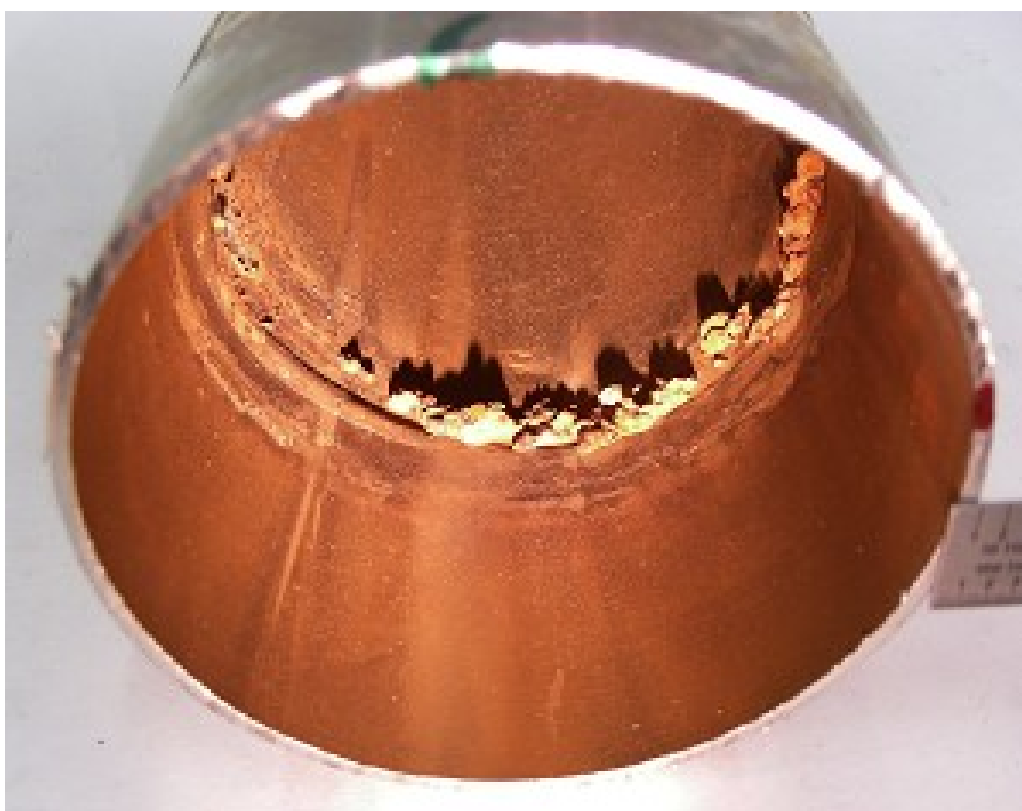
Slika 14. Mikrobiološki poticana korozija u području zavora na unutarnjoj stijenci cijevi od nehrđajućeg čelika [20]

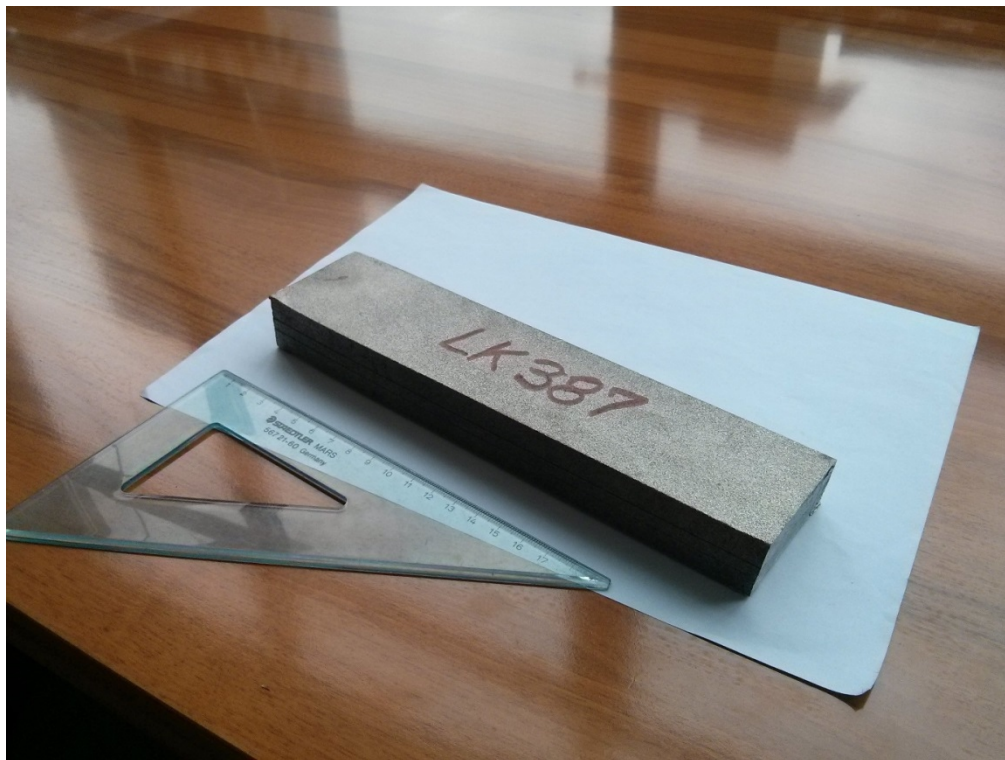
Slika 30. Odljevak od dupleks nehrđajućeg čeličnog lijeva

Za ispitivanje je odabran nehrđajući dupleks čelični lijev nepoznatog kemijskog sastava. Ispitni čelični lijev dobiven je u obliku odljevka prikazanog na slici 30.

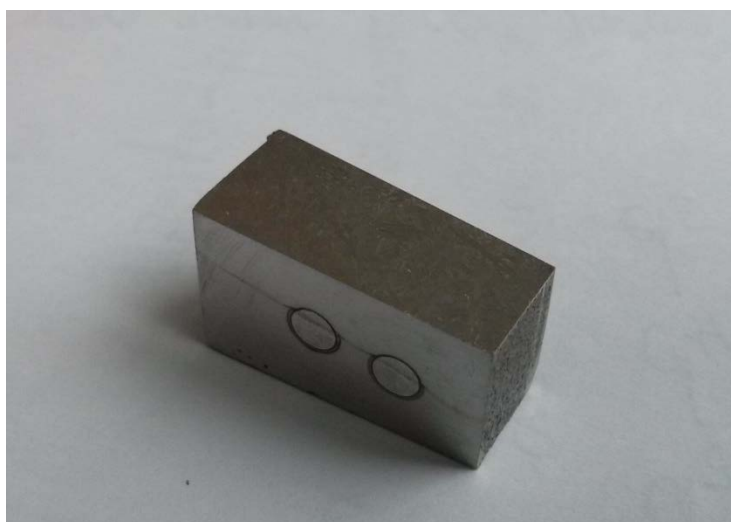
Slika 32. Uzorak nakon provedene analize kemijskog sastava

U tablici 1 prikazan je kemijski sastav analiziranog uzorka, a na slici 32 uzorak na kojem se vide tragovi analize kemijskog sastava.

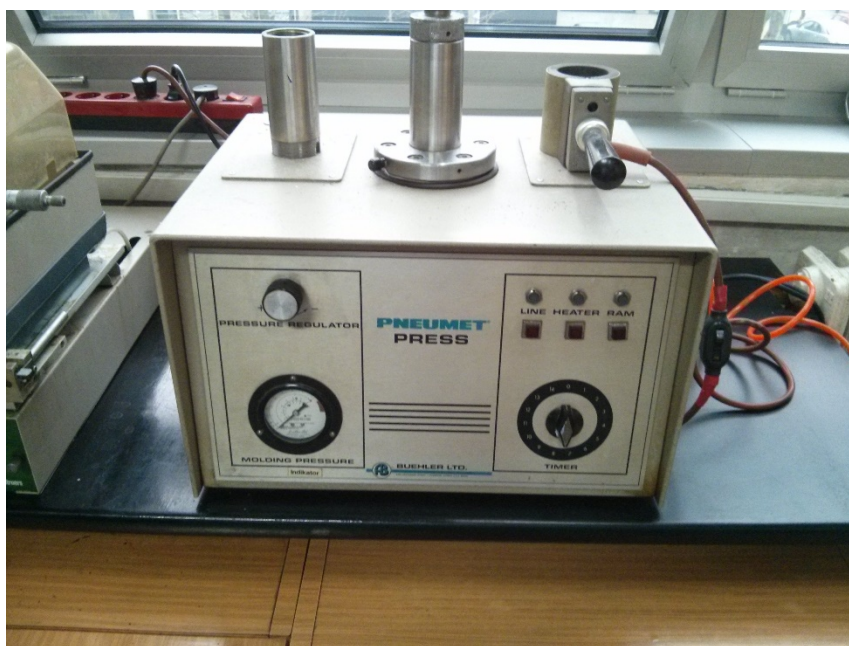
Slika 33. uređaj za ulijevanje Buehler Pneumett Press

Uzorak je najprije zaliven u polimernu masu na uređaju za zalijevanje Buehler Pneumet Press (slika 33). Zalijevanje je provedeno pri temperaturi od 150 °C i tlaku od 2,5 bar u trajanju od 15 min.

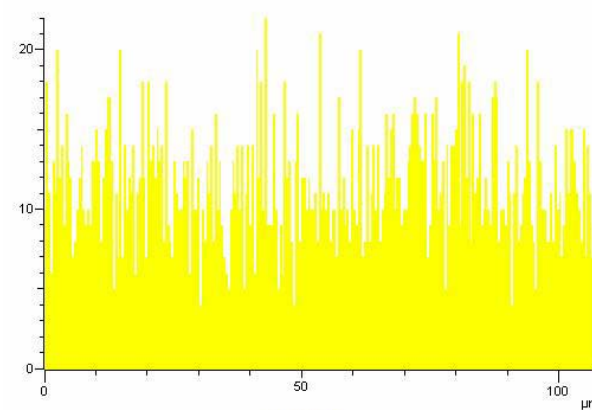
Slika 40. Prikaz odabrane linijske analize kemijskog sastava uzorka

Slika 41. Prisutnost ugljika

Slika 42. Prisutnost kroma

Slika 43. Prisutnost željeza

Slika 44. Prisutnost nikla

Slika 45. Prisutnost bakra

Slika 46. Prisutnost molibdena

Na slikama 41 do 46 prikazani su rezultati linijske analize kemijskog sastava.

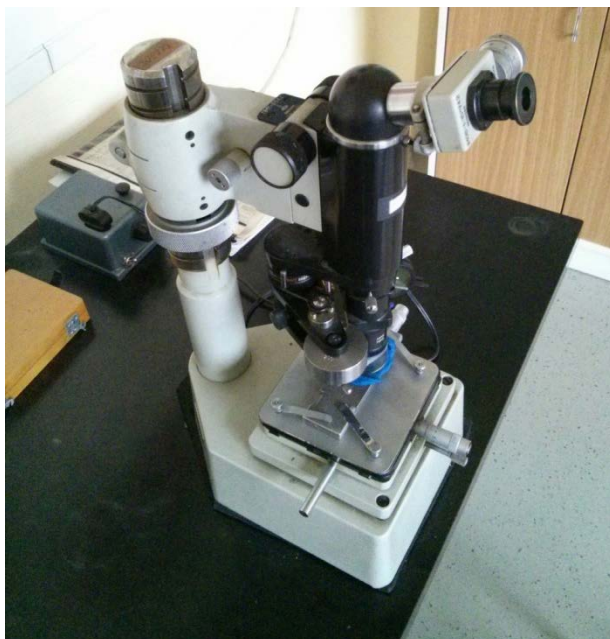
Slika 47. Mikrotvrdomjer po Vickers metodi PMT-3

Mikrotvrdoća uzorka izmjerena je u poliranom stanju pod opterećenjem od 1,96 N (HV0,2). Kako bi se dobili statistički relevantni podaci, napravljeno je pet mjerenja.

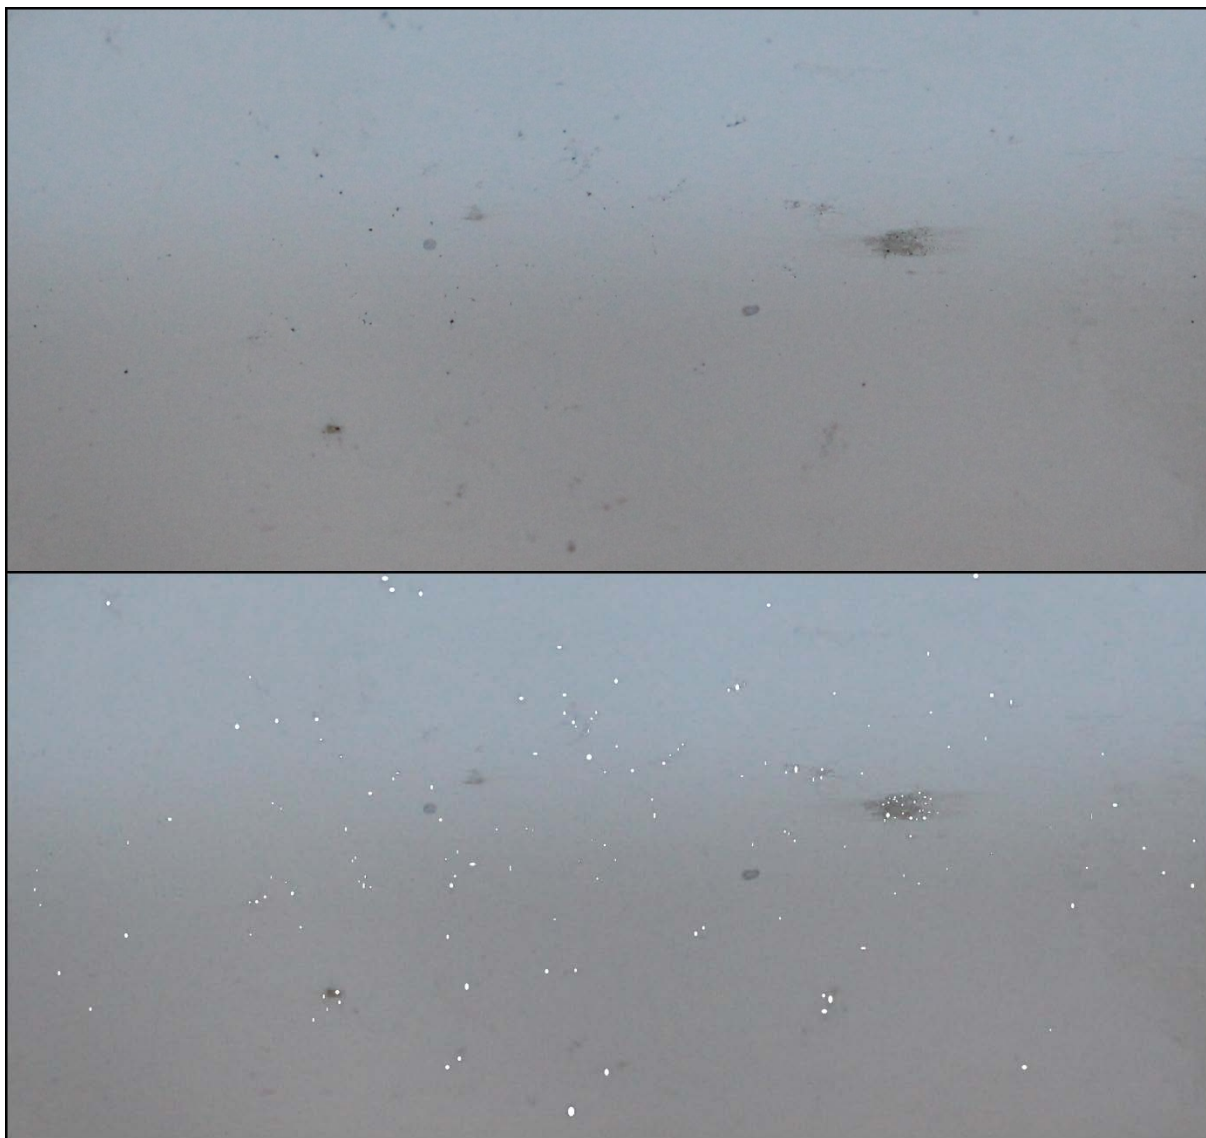
Slika 58. Mjerenje površine rupica poliranog uzorka u programu "ImageJ"

Uzorak	\bar{S}	\bar{B}	\bar{P}
Broj rupica N	142	139	147
Gustoća rupica N/S , [mm ⁻²]	11,36	11,08	11,76
Udio zahvaćene površine, [%]	1,325	0,895	0,194
Ploština otvora rupica S_j , [mm ²]	16,23	10,52	2,28
