Utjecaj stanja površine na koruzijsku postojanost nehrđajućeg dupleks čeličnog lijeva

Undergraduate thesis / Završni rad

Student: **ANTONIO BUDIM** Mat. br.: 0036458791
Naslov rada na hrvatskom jeziku: **Utjecaj stanja površine na korozijsku postojanost nehrđajućeg dupleks čeličnog lijeva**
Naslov rada na engleskom jeziku: **Effects of surface state on the corrosion resistance of a cast duplex stainless steel**
Opis zadatka:

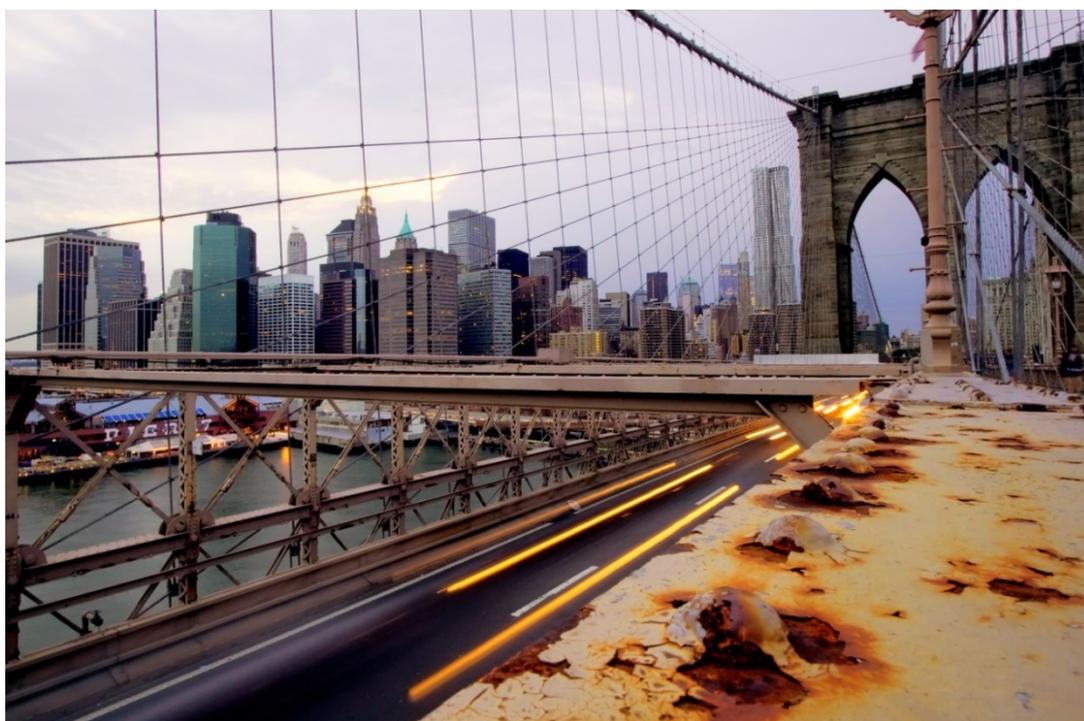
Slika 1. Korodirani dijelovi Brooklynskog mosta [2]

Na slici 1 prikazani su korodirani dijelovi konstrukcije Brooklynskog mosta.

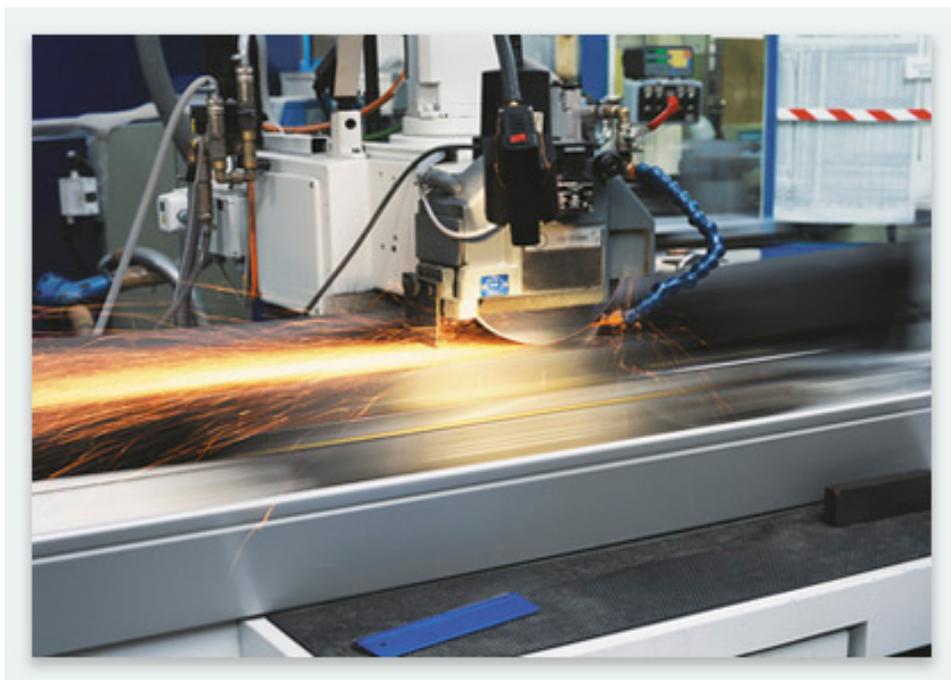
Slika 2. Strojno brušenje metala [4]

Brušenjem se poboljšava kvaliteta površine materijala i eventualno uklanjaju produkti korozije i druga onečišćenja skidanjem strugotine međusobnim trenjem obrađivanih predmeta i tvrdih zrnaca abraziva. Da bi se to postiglo, potrebno je da plohe tijekom brušenja priliježu na brusna zrnca uz određeni pritisak koji se ostvaruje ručno ili primjenom naprava s oprugama. Brušenje se redovito izvodi stupnjevito upotrebom sve sitnijih zrnaca abraziva pa valja razlikovati predbrušenje te grubo i fino brušenje, čime se prosječno odstupanje profila (R_a) može smanjiti na $\sim 1 \mu\text{m}$ [3]. Slika 2 prikazuje strojno brušenje metala.

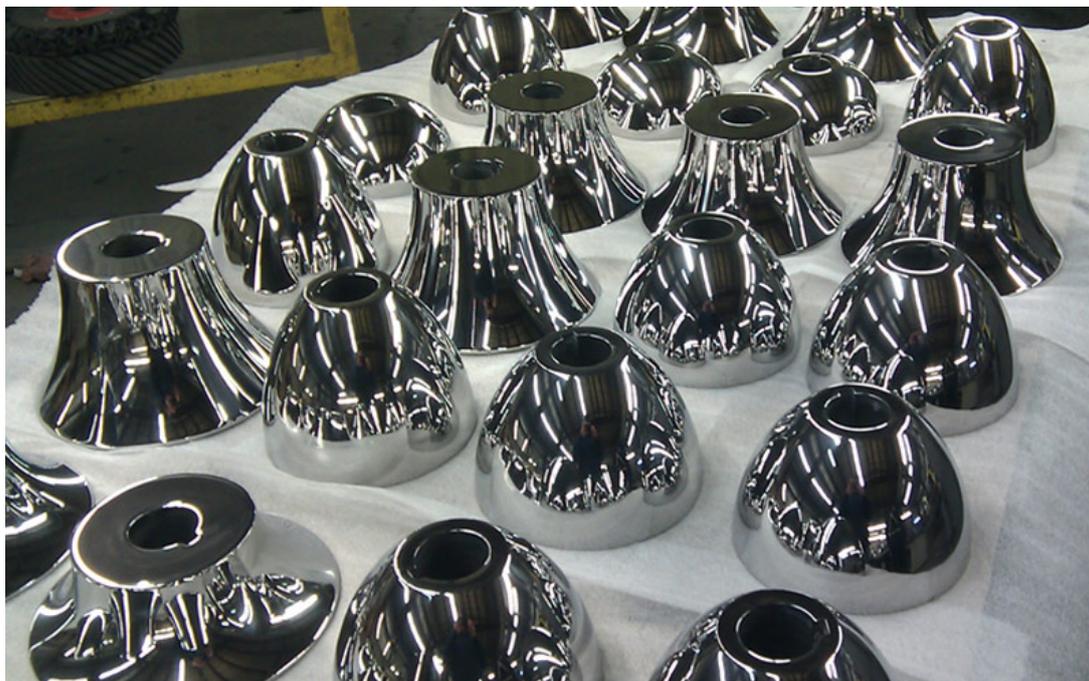
Slika 3. Polirani čelični dijelovi valjaka [5]

Na slici 3 prikazani su polirani dijelovi čeličnih valjaka.

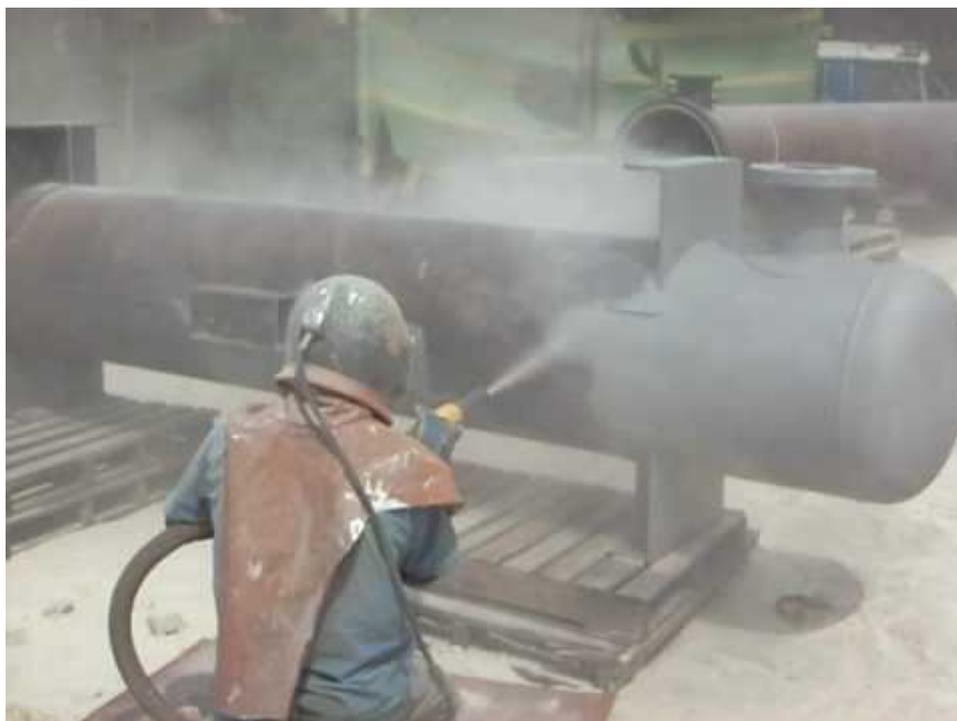
Slika 4. Postupak obrade mlazom [6]

Za obradu nehrđajućih čelika koristi se korund (pjeskarenje), aluminijska sačma i odsječci nehrđajuće čelične žice (sačmarenje) [3].

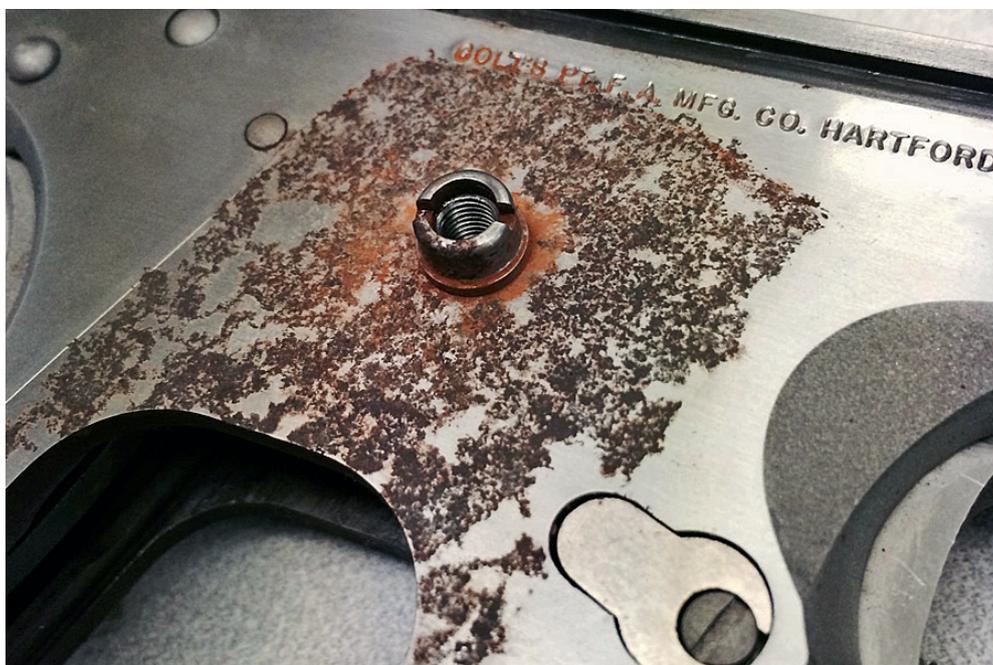
Slika 7. Rupičasta korozija Colt pištolja od nehrđajućeg čelika [12]

Slika 7 prikazuje rupičastu koroziju Colt pištolja od nehrđajućeg čelika u uznapredovaloj fazi.

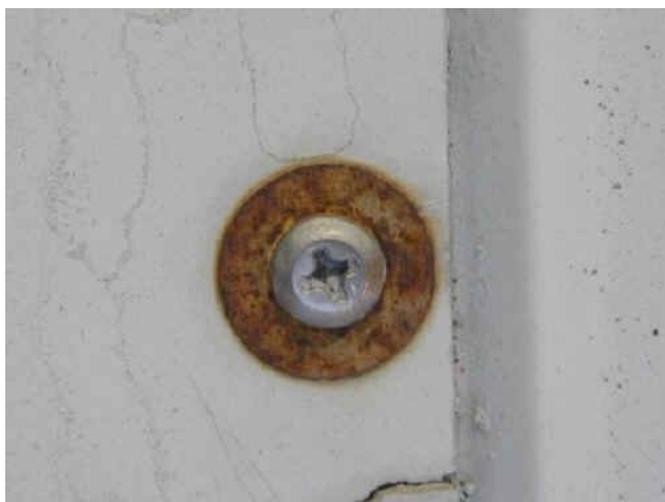
Slika 9. Galvanska korozija nastala zbog razlike potencijala između vijka i podloške [14]

Galvanska (bimetalna) korozija nastaje pri spajanju dvaju ili više materijala različitog potencijala u elektrolitu, pri čemu dolazi do korozije onog metala koji ima niži električni potencijal. Spajanjem dvaju metala različitog potencijala u elektrolitu dolazi do formiranja galvanskog članka, u kojemu je elektronegativniji metal anoda, a elektropozitivniji metal katoda. Zbog razlike potencijala dolazi do toka električne struje od anode prema katodi i oksidacije anode. Svi se metali mogu ponašati kao anoda ili kao katoda, ovisno o njihovu elektrodnom potencijalu u odnosu jednog prema drugome u galvanskom nizu. Galvanski niz je raspored metala ili legura prema njihovu elektrodnom potencijalu izmjerenu u specifičnome mediju u odnosu prema određenoj referentnoj elektrodi. Metal nižega elektrodnog potencijala ponaša se kao anoda, i on korodira. Galvanski niz upućuje na tendenciju za galvansku koroziju, ali ne daje informacije o brzini moguće korozijske reakcije. Najčešće se galvanski niz prikazuje za uvjete morske vode i služi kao smjernica za izbor materijala, no praksa pokazuje da to treba činiti s oprezom. Promjene sastava elektrolita i temperature mogu uzrokovati značajne promjene u redosljedu galvanskog niza.

Slika 9 prikazuje galvansku koroziju nastalu zbog razlike potencijala između vijka i podloške.

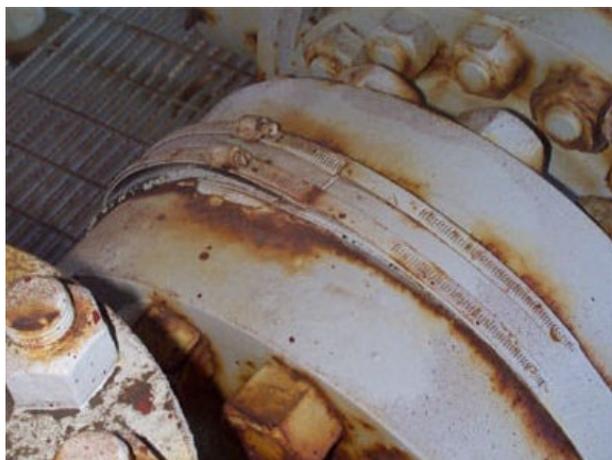
Slika 10. Korozija u procijepu [15]

Korozija u procijepu naziv je za korozijsku pojavu u uskim površinskim pukotinama ili u procijepima konstrukcijske izvedbe materijala istih korozijskih potencijala. U takvim pukotinama i procijepima dolazi do nakupljanja vode i nečistoća, povećava se kiselost otopine, smanjuje se pH-vrijednost te povećava koncentracija agresivnih čimbenika. Unutarnji dio procijepa postaje anodno područje dok se katodna reakcija zbiva na vanjskom dijelu procijepa.

Na slici 10 prikazana je korozija u procijepu.

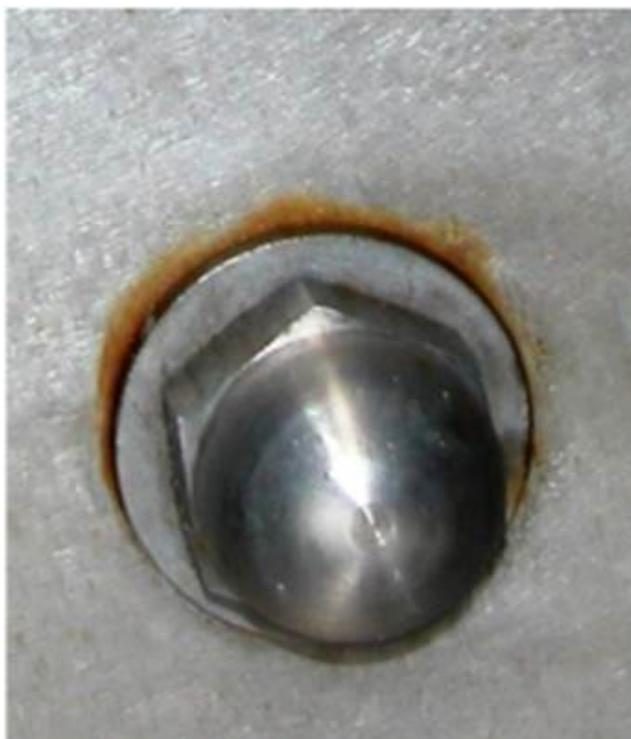
Slika 11. Korozija u procijepu između matice i podloške [16]

Slika 11 prikazuje koroziju u procijepu između matice i podloške.

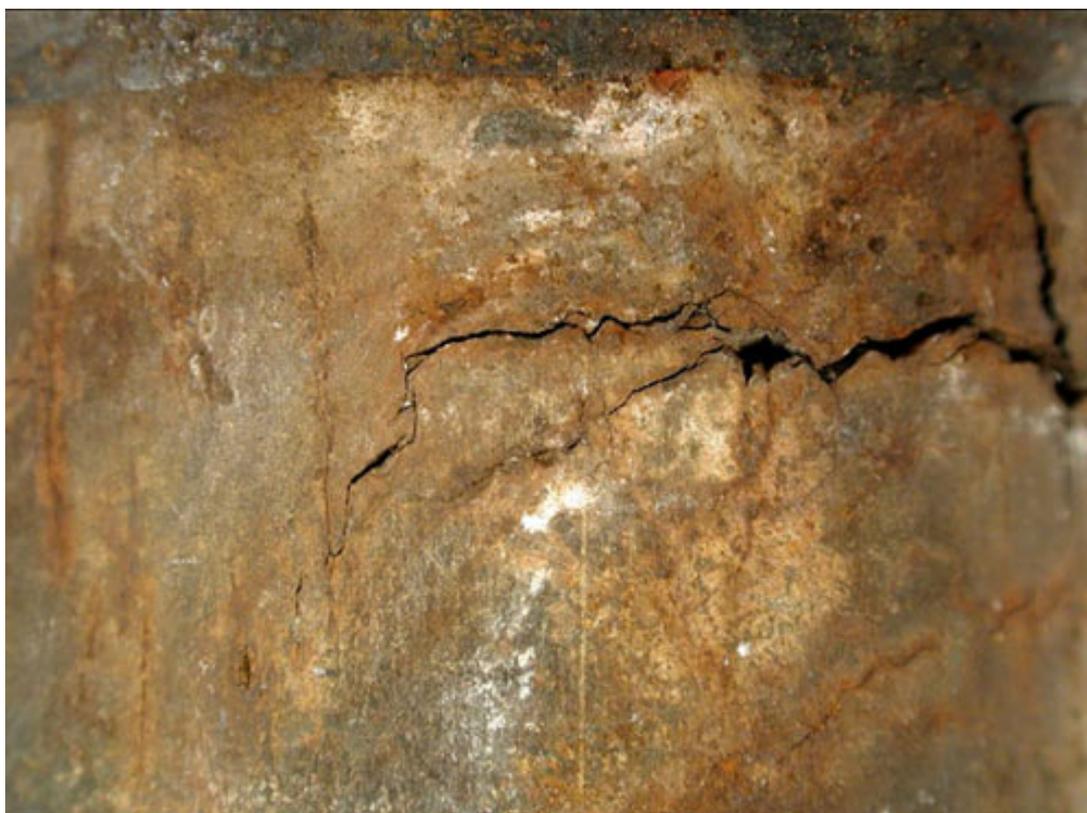
Slika 13. Austenitni nehrđajući čelik (316Ti) zahvaćen napetosnom korozijom [19]

Na slici 13 prikazana je napetosna korozija austenitnog nehrđajućeg čelika.

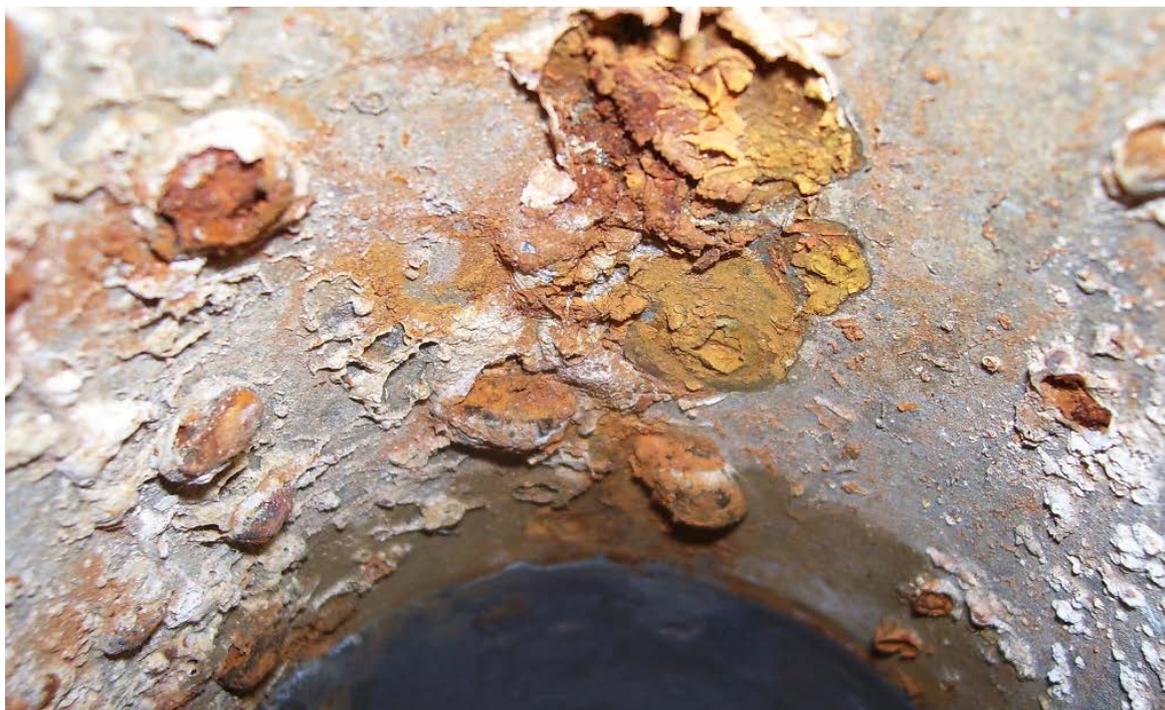
Slika 15. Mikrobiološki poticana korozija na unutarnjoj stijenci cijevi od nehrđajućeg čelika [22]

Mehanizam mikrobiološki poticane korozije je istovjetan mehanizmu jamičaste korozije, a do razvoja korozije dolazi zbog nedostatka kisika ispod nakupina mikroorganizama, što onemogućuje održavanje kompaktnog pasivnog oksidnog filma na površini čelika [1].

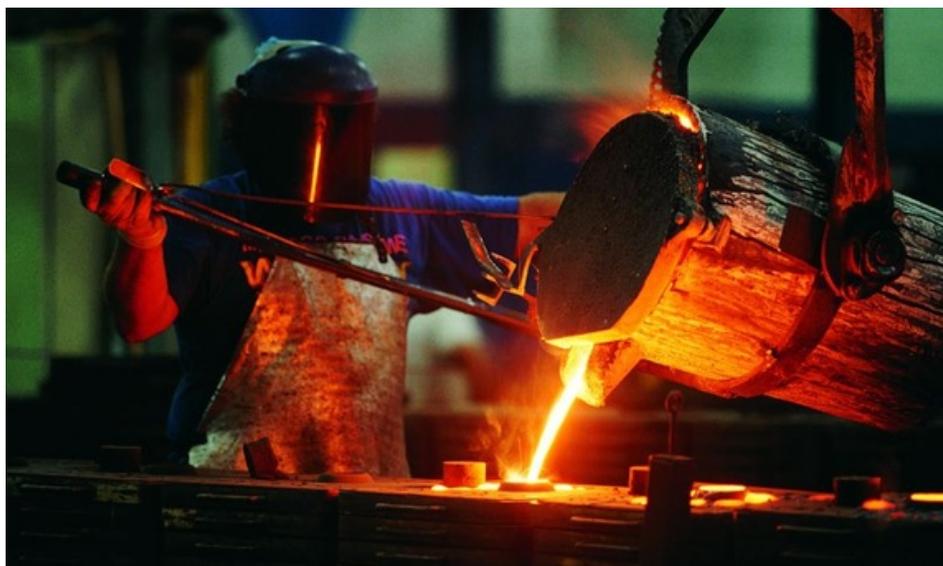
Slika 16. Lijevanje čelika [24]

Slika 16 prikazuje lijevanje čelika.

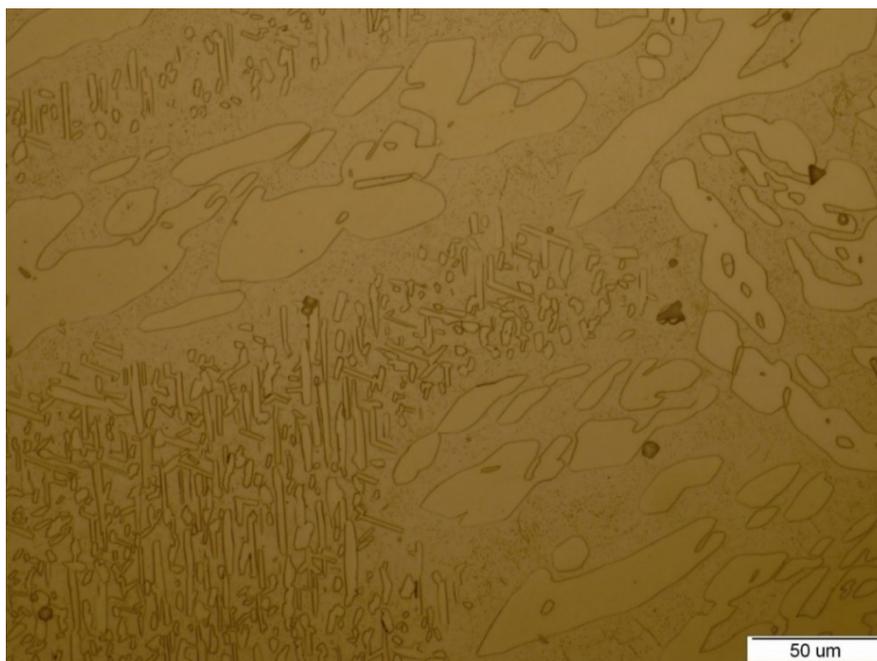
Slika 25. Mikrostruktura dupleks nehrđajućeg čeličnog lijeva

Na slici 25. prikazana je mikrostruktura dupleks čelika [18].

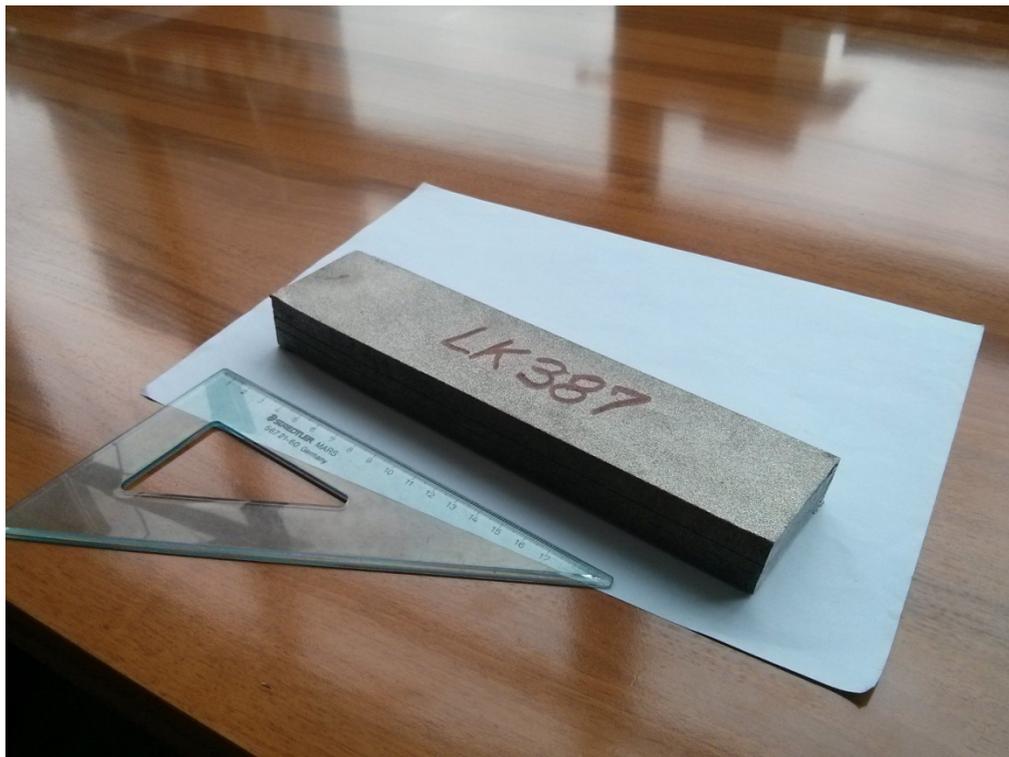
Za ispitivanje je odabran nehrđajući dupleks čelični lijev nepoznatog kemijskog sastava. Ispitni čelični lijev dobiven je u obliku odljevka prikazanog na slici 30.

Slika 30. Odljevak od dupleks nehrđajućeg čeličnog lijeva

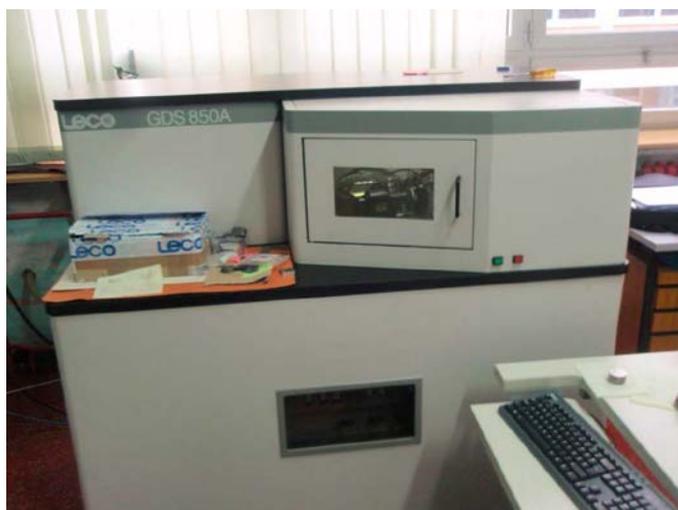
Slika 31. Uređaj za optičku emisijsku spektroskopiju s tinjajućim izbojem Leco GDS 850A

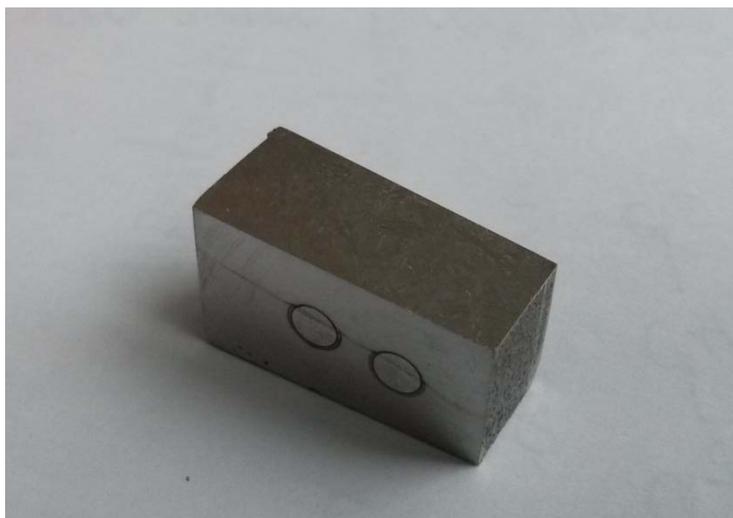
U tablici 1 prikazan je kemijski sastav analiziranog uzorka, a na slici 32 uzorak na kojem se vide tragovi analize kemijskog sastava.

Slika 32. Uzorak nakon provedene analize kemijskog sastava

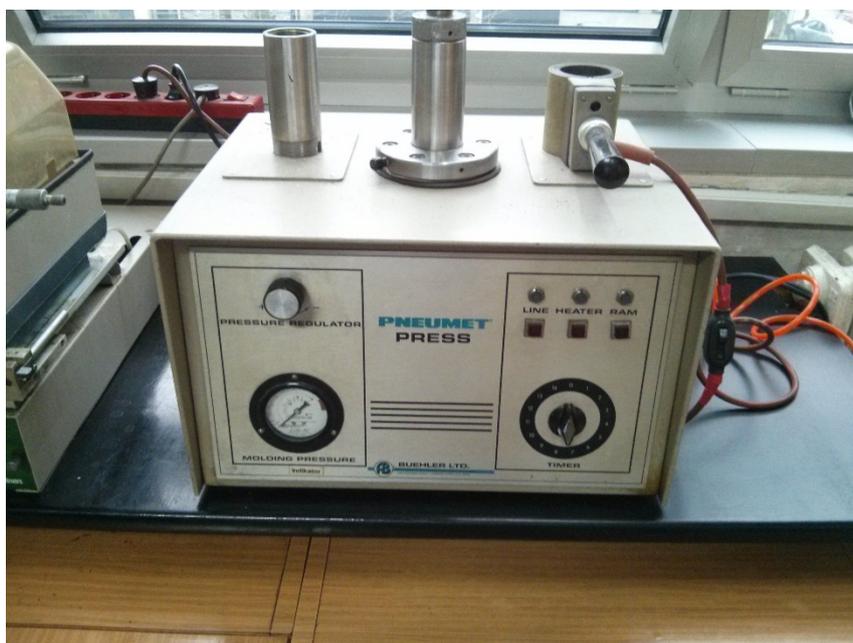
Uzorak je najprije zaliven u polimernu masu na uređaju za zalijevanje Buehler Pneumet Press (slika 33). Zalijevanje je provedeno pri temperaturi od 150 °C i tlaku od 2,5 bar u trajanju od 15 min.

Slika 33. uređaj za ulijevanje Buehler Pneumett Press

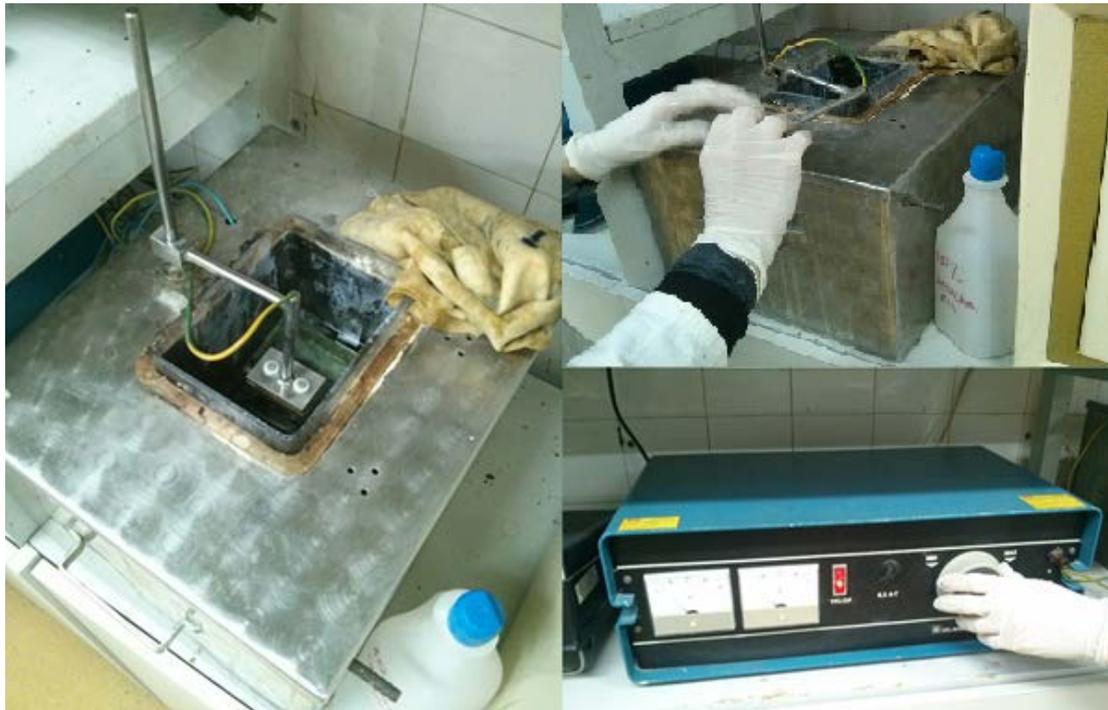
Na slici 34 prikazana je oprema za elektronagrivanje.

Slika 34. Oprema za elektronagrizanje

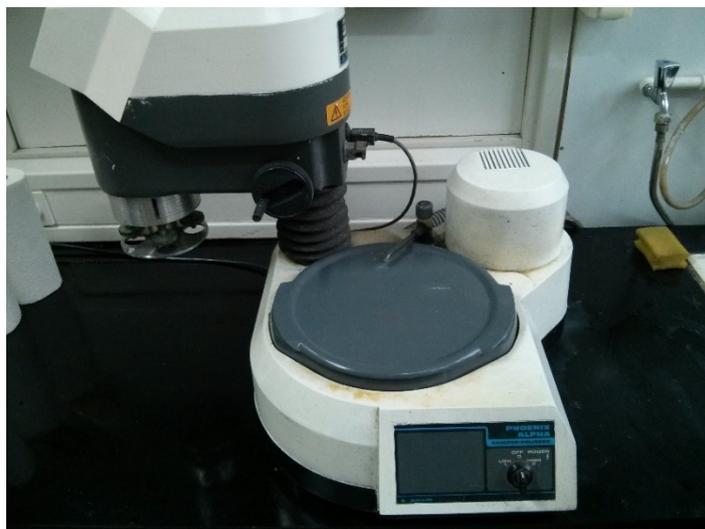
Nakon brušenja i poliranja svi su uzorci izvađeni iz duromerne mase kako bi se moglo nastaviti s ispitivanjem na rupičastu koroziju.

Slika 50. Uređaj za brušenje i poliranje Buehler Phoenix Alpha

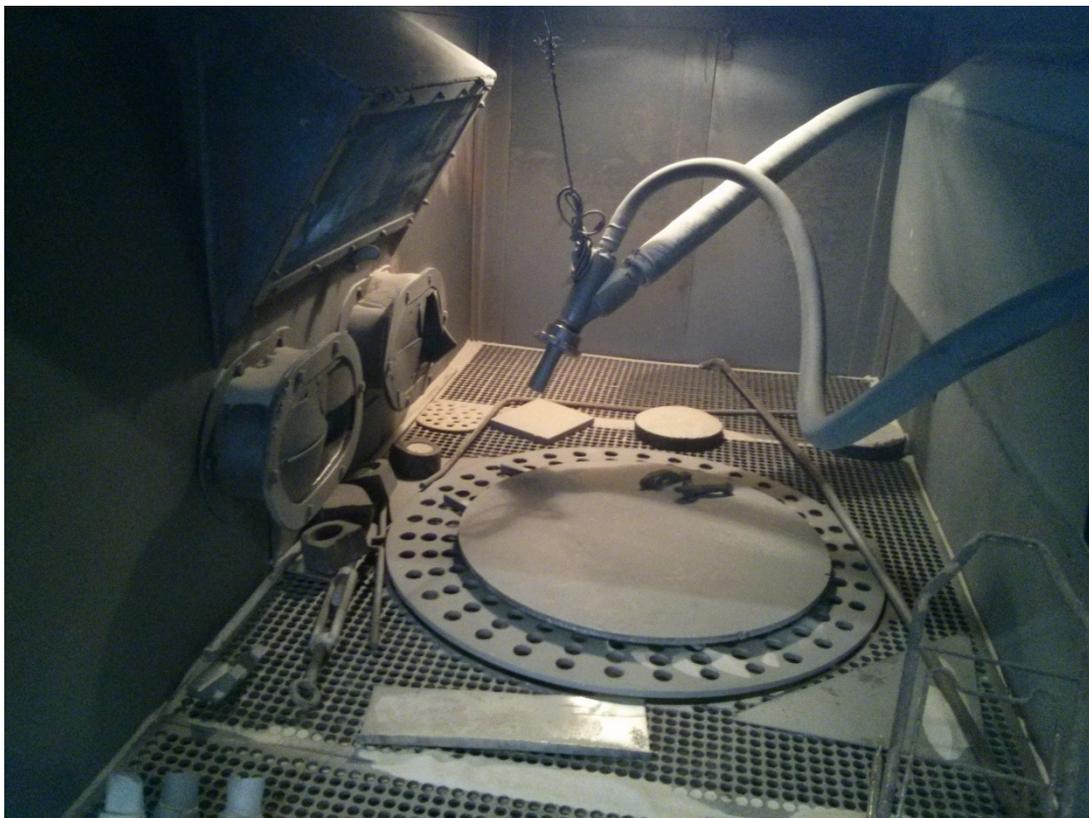
Slika 52 prikazuje unutrašnjost uređaja za pjeskarenje.

Slika 51. Unutrašnjost uređaja za pjeskarenje

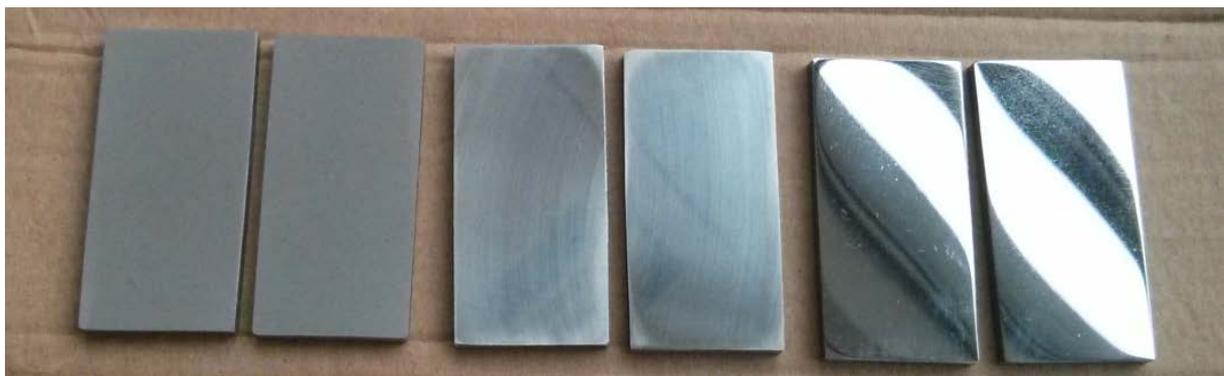
Makroskopski izgled stanja površine pojedinih uzoraka prikazano je na slici 54.

Slika 53. Pjeskareni, brušeni i polirani uzorci

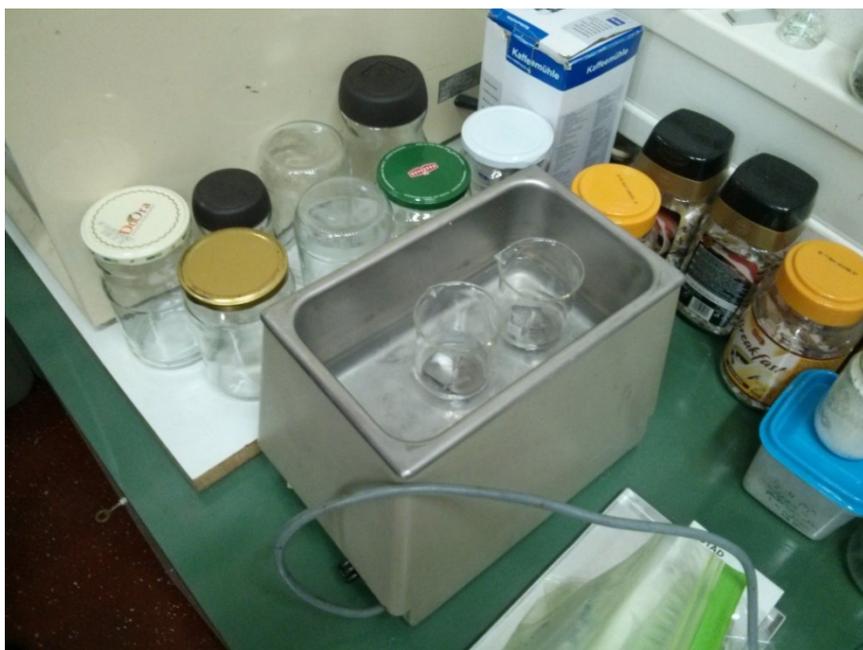
Uzorci su najprije očišćeni 99 %-tnim alkoholom u ultrazvučnom čistaču, (slika 55), te osušeni na zraku.

Slika 54. Ultrazvučni čistač

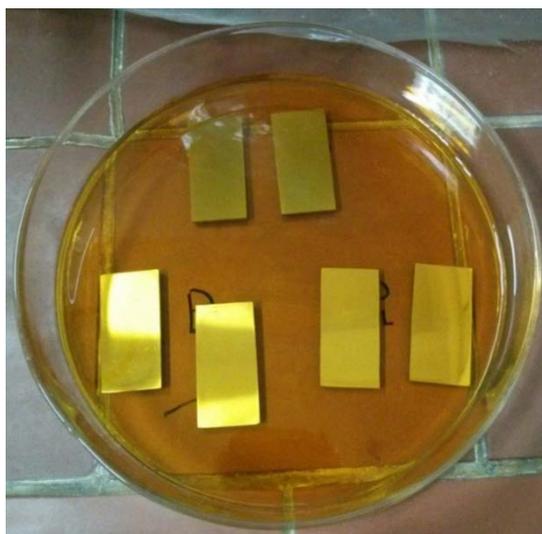
Uzorci su zatim stavljeni u Petrijevu zdjelicu (slika 56). Nakon ulijevanja testne otopine zdjelica s uzorcima stavljena je u suhi sterilizator, tipa ST-05, proizvođača Instrumentaria, (slika 57), gdje je planirano ispitivanje u trajanju od 72 h, uz temperaturu ispitivanja $20 \pm 2^\circ\text{C}$.

Slika 55. Uzorci stavljeni u ispitnu otopinu $\text{FeCl}_3 \cdot 6\text{H}_2\text{O}$

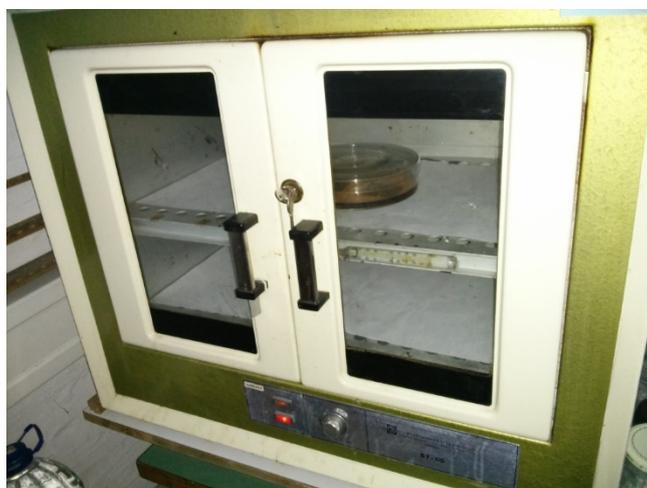
Nakon 72 h, vizualnom procjenom ustanovljeno je da uzorci nisu imali promjene, tj. korozijske produkte na površini, stoga je ponovljeno ispitivanje s promijenjenim parametrima. Uzorci su vraćeni u suhi sterilizator uz planirano ispitivanje od 24 h pri temperaturi $50 \pm 2^\circ\text{C}$.

Slika 56. Suhi sterilizator

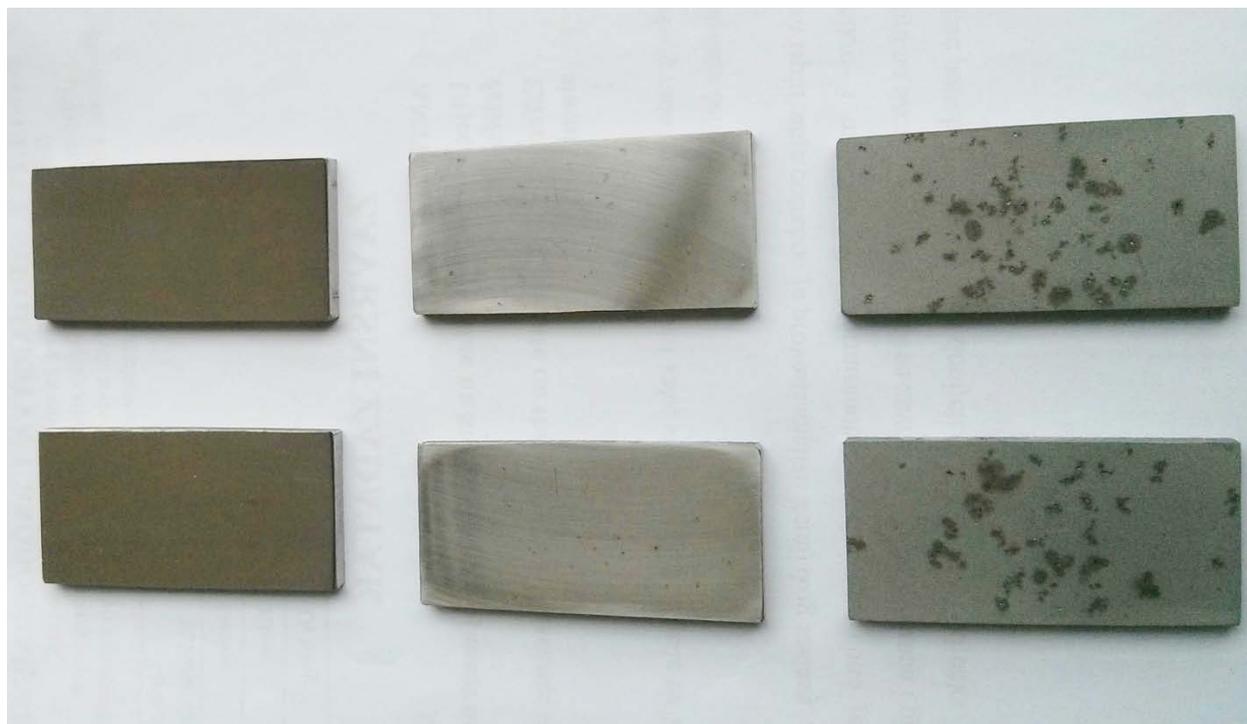
Izgled uzoraka nakon ispitivanja u agresivnom mediju i čišćenja prikazan je na slici 58.

Slika 57. Uzorci nakon ispitivanja i čišćenja

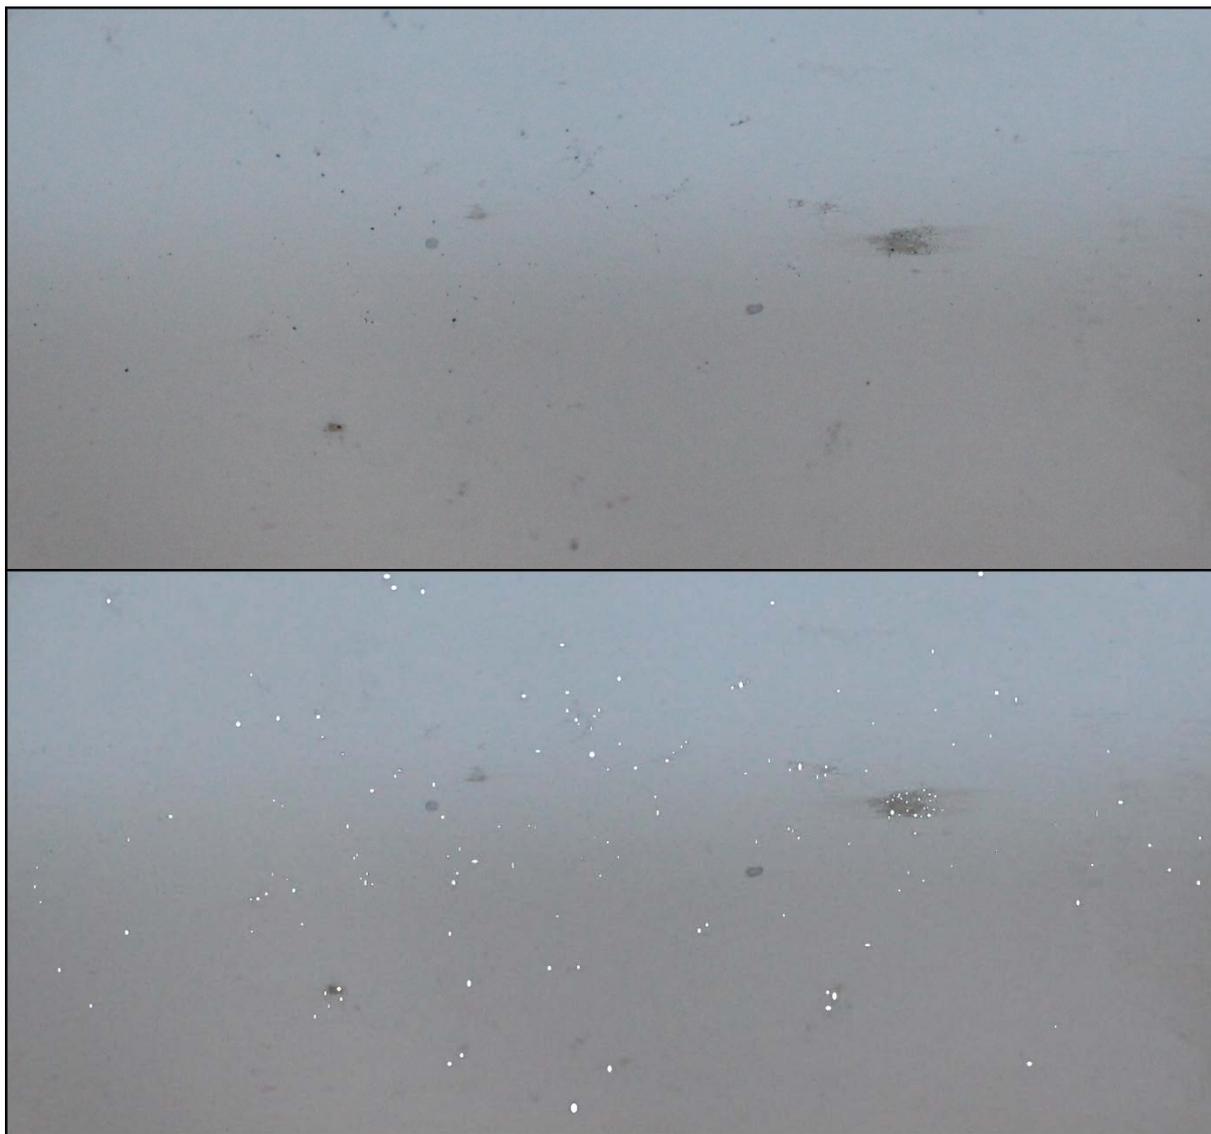
Uzorak	\bar{S}	\bar{B}	\bar{P}
Broj rupica N	142	139	147
Gustoća rupica N/S , [mm ⁻²]	11,36	11,08	11,76
Udio zahvaćene površine, [%]	1,325	0,895	0,194
Ploština otvora rupica S_j , [mm ²]	16,23	10,52	2,28

Slika 58. Mjerenje površine rupica poliranog uzorka u programu "ImageJ"
