Utjecaj stanja površine na koruzijsku postojanost nehrđajućeg dupleks čeličnog lijeva

Undergraduate thesis / Završni rad

Student: **ANTONIO BUDIM** Mat. br.: 0036458791
Naslov rada na hrvatskom jeziku: **Utjecaj stanja površine na korozijsku postojanost nehrđajućeg dupleks čeličnog lijeva**
Naslov rada na engleskom jeziku: **Effects of surface state on the corrosion resistance of a cast duplex stainless steel**
Opis zadatka:

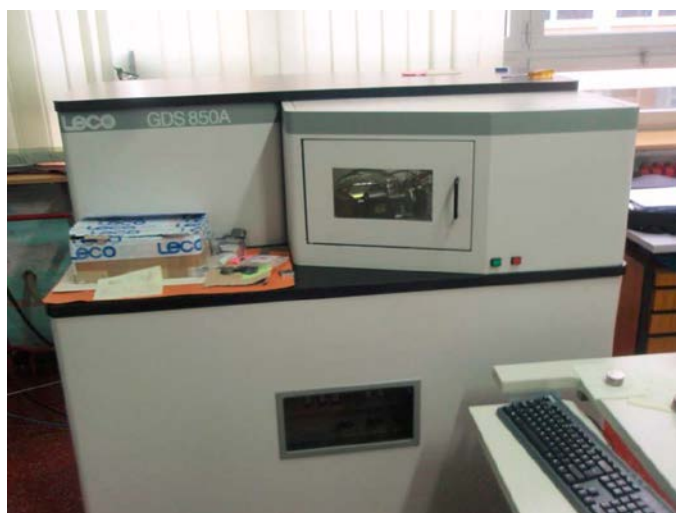
Slika 31. Uređaj za optičku emisijsku spektroskopiju s tinjajućim izbojem Leco GDS 850A

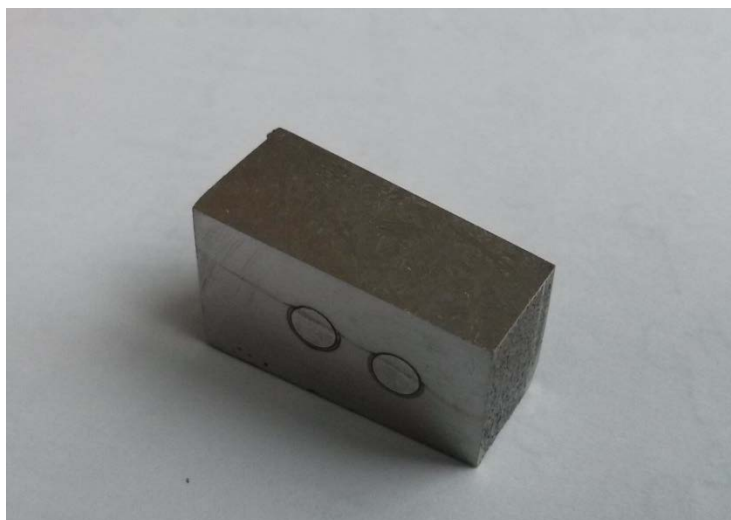
U tablici 1 prikazan je kemijski sastav analiziranog uzorka, a na slici 32 uzorak na kojem se vide tragovi analize kemijskog sastava.

Slika 32. Uzorak nakon provedene analize kemijskog sastava

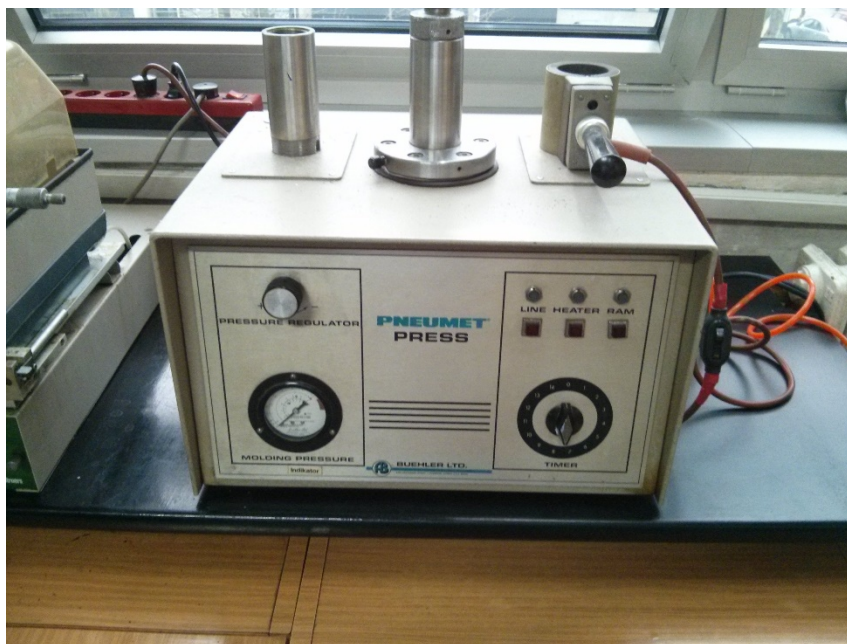
Uzorak je najprije zaliven u polimernu masu na uređaju za zalijevanje Buehler Pneumet Press (slika 33). Zalijevanje je provedeno pri temperaturi od 150 °C i tlaku od 2,5 bar u trajanju od 15 min.

Slika 33. uređaj za ulijevanje Buehler Pneumett Press

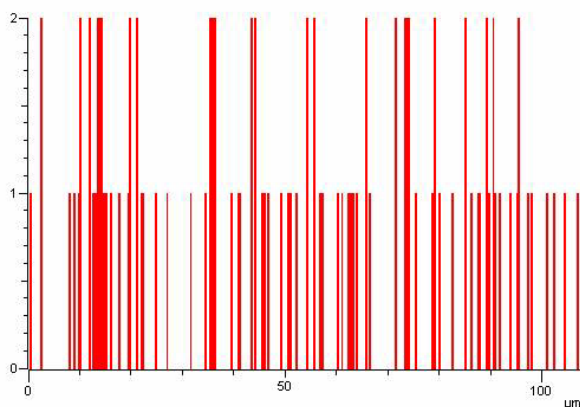
Na slikama 41 do 46 prikazani su rezultati linijske analize kemijskog sastava.

Slika 40. Prikaz odabrane linijske analize kemijskog sastava uzorka

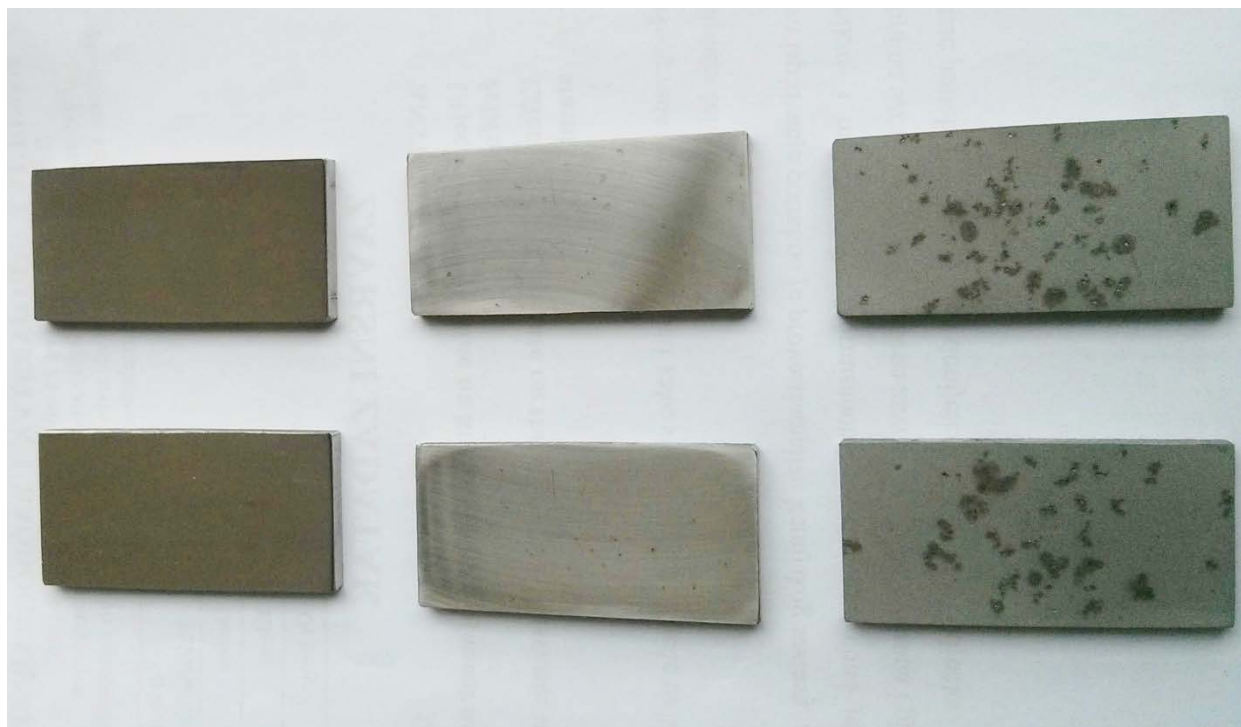
Izgled uzoraka nakon ispitivanja u agresivnom mediju i čišćenja prikazan je na slici 58.

Slika 57. Uzorci nakon ispitivanja i čišćenja

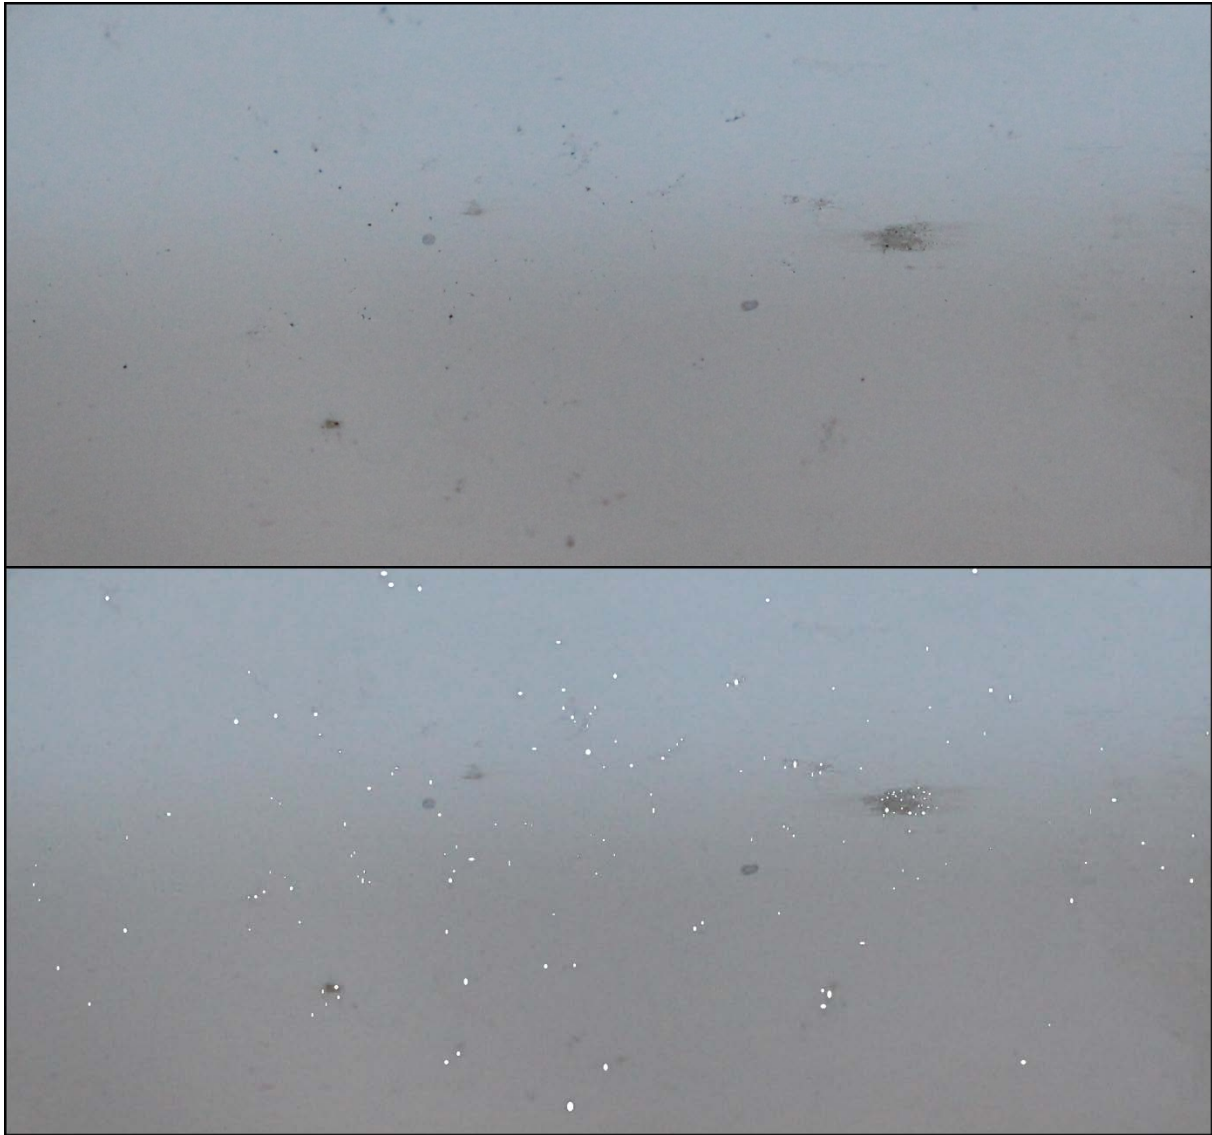
Slika 58. Mjerenje površine rupica poliranog uzorka u programu "ImageJ"

Uzorak	\bar{S}	\bar{B}	\bar{P}
Broj rupica N	142	139	147
Gustoća rupica N/S , [mm ⁻²]	11,36	11,08	11,76
Udio zahvaćene površine, [%]	1,325	0,895	0,194
Ploština otvora rupica S_j , [mm ²]	16,23	10,52	2,28

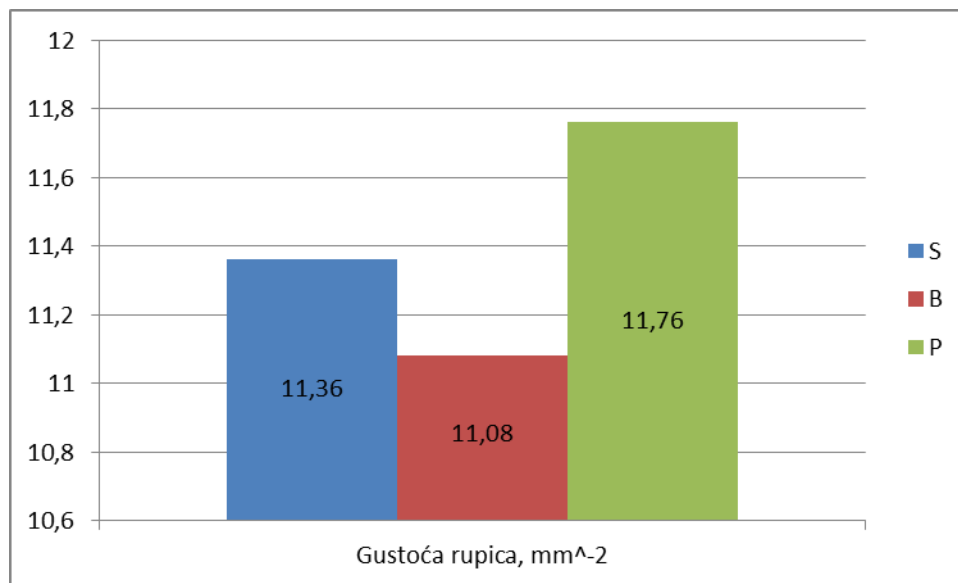
Na slici 63 grafički je prikaz gustoća rupica za pojedine uzorke.

Slika 62. Gustoće rupica za sve uzorke
