Trošenje alata za savijanje cijevi

Undergraduate thesis / Završni rad

Martin Petek

WEAR OF TUBE BENDING TOOLS

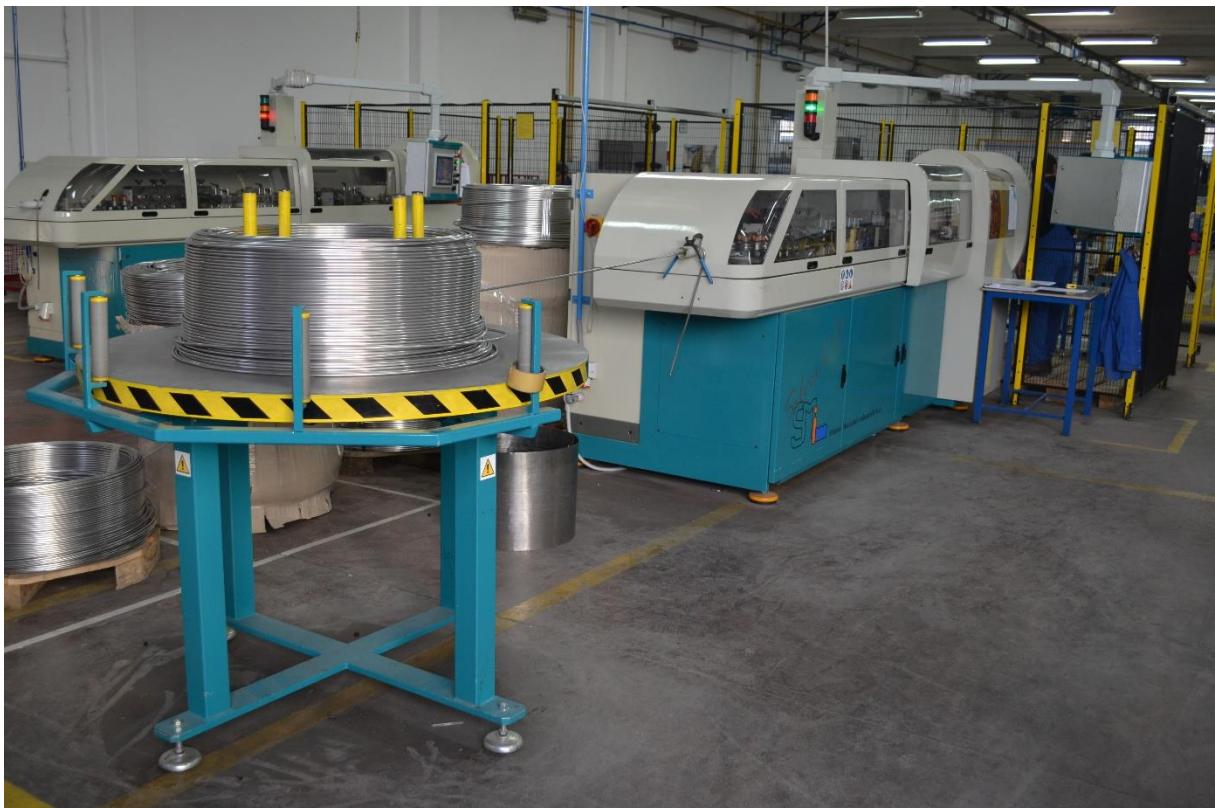
Slika 1. Prednji dio stroja za savijanje cijevi

Na slici 1. se vidi rotirajući stol na kojem se nalazi kolut cijevi koja se uvlači u stroj pomoću sustava valjaka koji su vidljivi na slici 2.

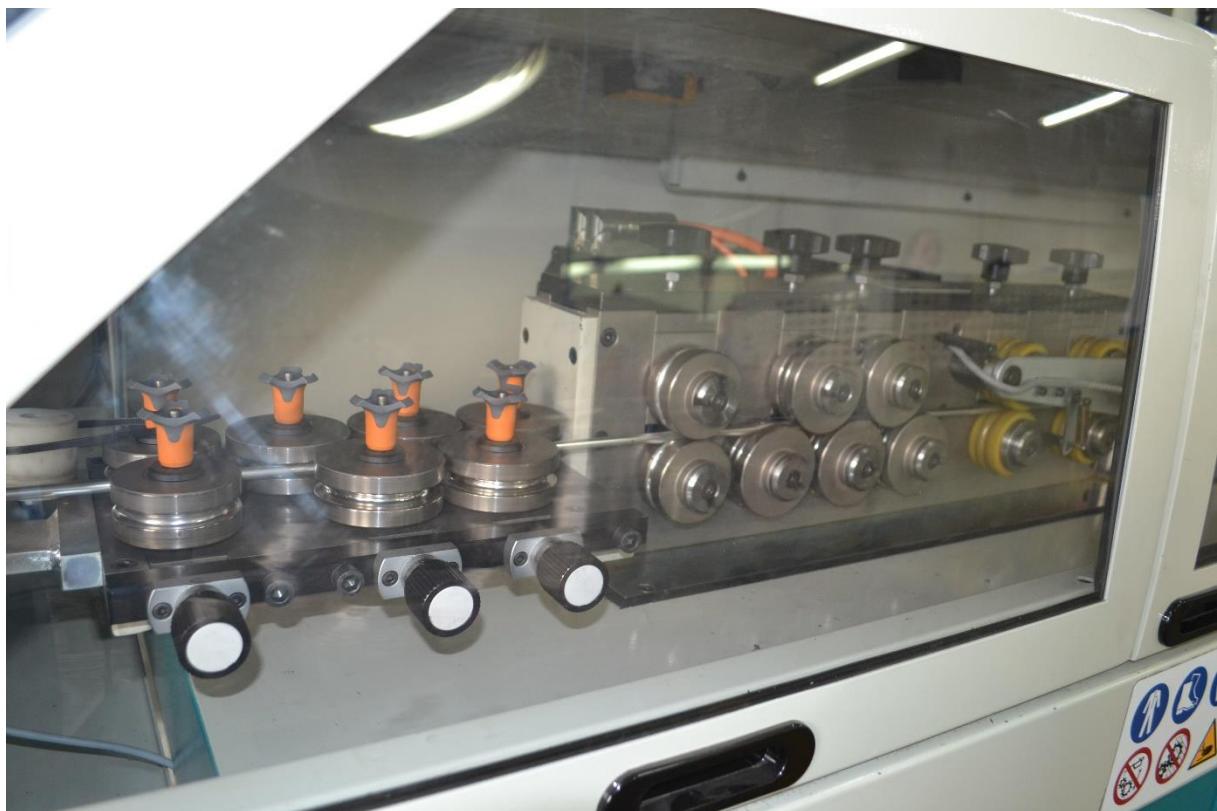
Slika 2. Sustav valjaka za vođenje cijevi

Valjci na slici 2. osim što vode cijev do alata za savijanje imaju zadaću da je izravnaju.

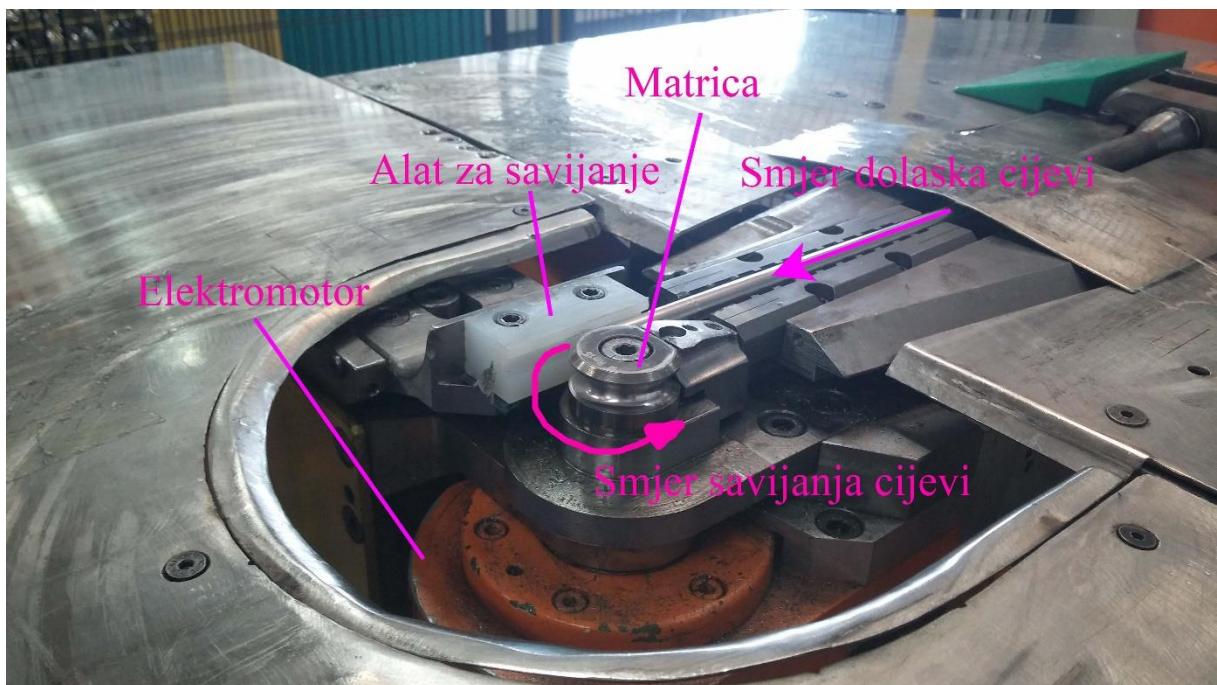
Slika 3. Mjesto savijanja

Na slici 3. su označeni osnovni dijelovi sustava za savijanje cijevi. Postupak počinje izlaskom cijevi iz sustava za vođenje. Na poziciji određenoj u programu izlazak cijevi staje te označeni elektromotor pokreće alat za savijanje u označenoj putanji kružnice prilikom čega se cijev usmjeruje utorima u matrici i alatu za savijanje te na taj način dolazi do savijanja cijevi hladnom deformacijom.

Sklop sa sustavom za savijanje može rotirati oko osi izlaska cijevi čime se kod izrade zavojnica određuje kut uspona svakog pojedinog zavoja. Na slici 3. sustav za savijanje je u početnom horizontalnom položaju, dok je na slici 4. zarotiran za devedeset stupnjeva. Nakon što su obavljena sva savijanja izratka, stroj reže cijev na zadanom mjestu te je spreman za sljedeći ciklus. Zadaće operatera stroja su: montaža koluta cijevi na stroj, pokretanje programa, praćenje rada stroja i uklanjanje izradaka.

U prilogu se nalazi tehnički crtež alata za savijanje cijevi promjera 9.5 mm. Alat ima dvije rupe s upuštenjem kroz koje se vijcima pričvršćuje na držač (slika 3.) te jedan izrez koji pomaže kod postavljanja alata na držač.

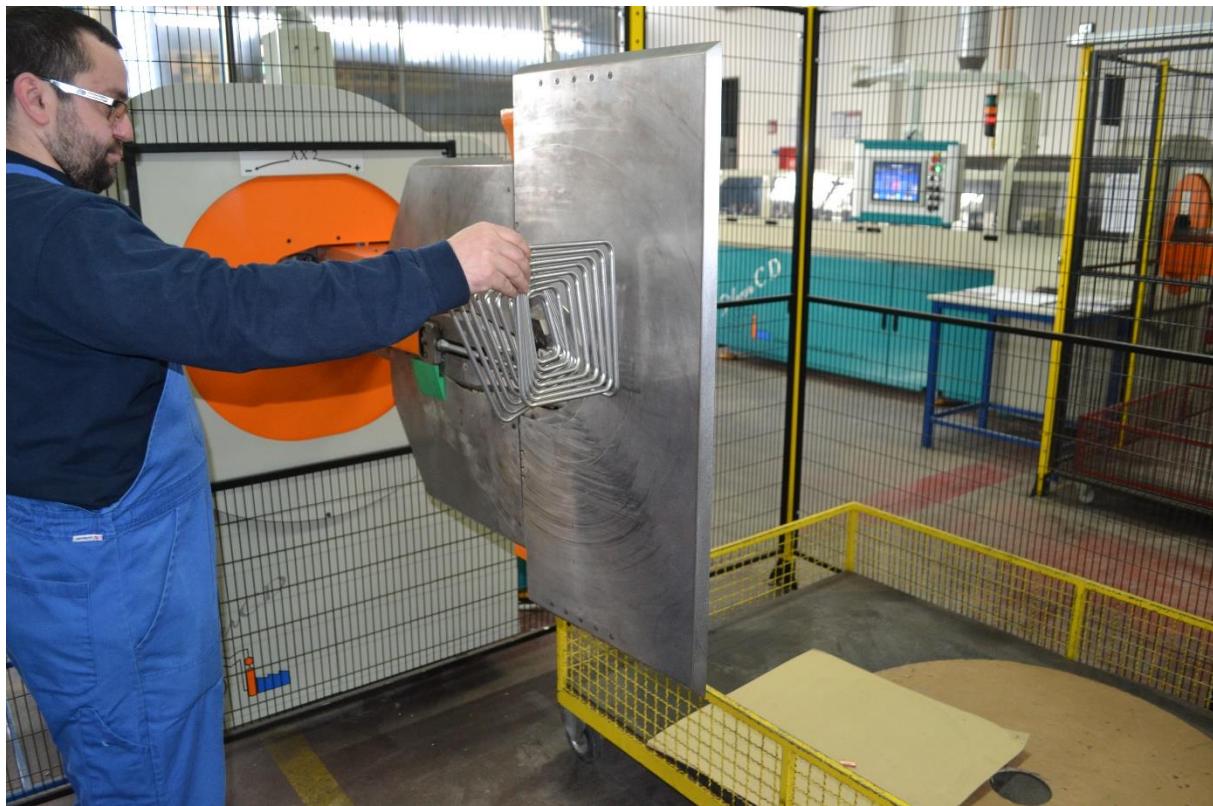
Slika 4. Zavojnica u izradi

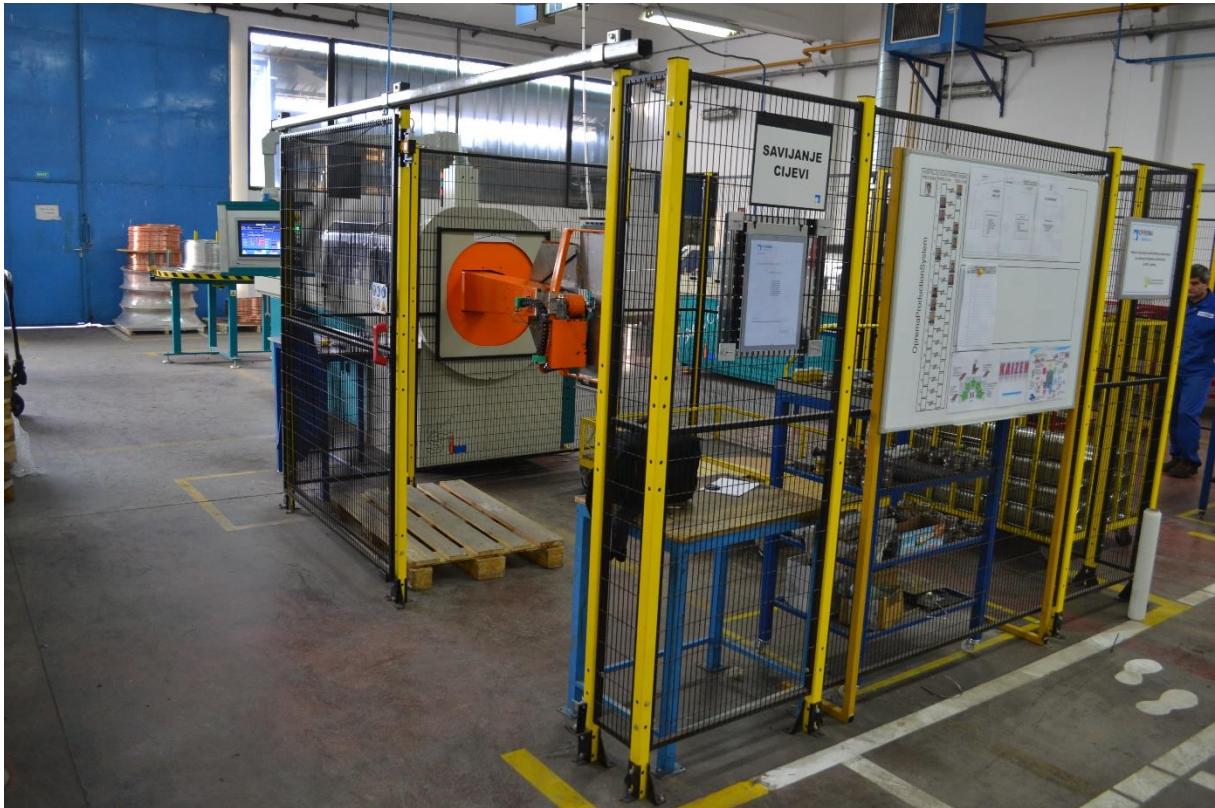
Slika 5. Zaštitni kavez

S obzirom na to da je stroj numerički upravljan, potrebno je osigurati njegovo radno područje kako ne bi došlo do ozljeđivanja radnika u prolazu ili sudara pokretnih dijelova stroja sa stvarima odloženim u blizini. Zaštitni kavez prikazan na sliki 5. služi upravo tome.

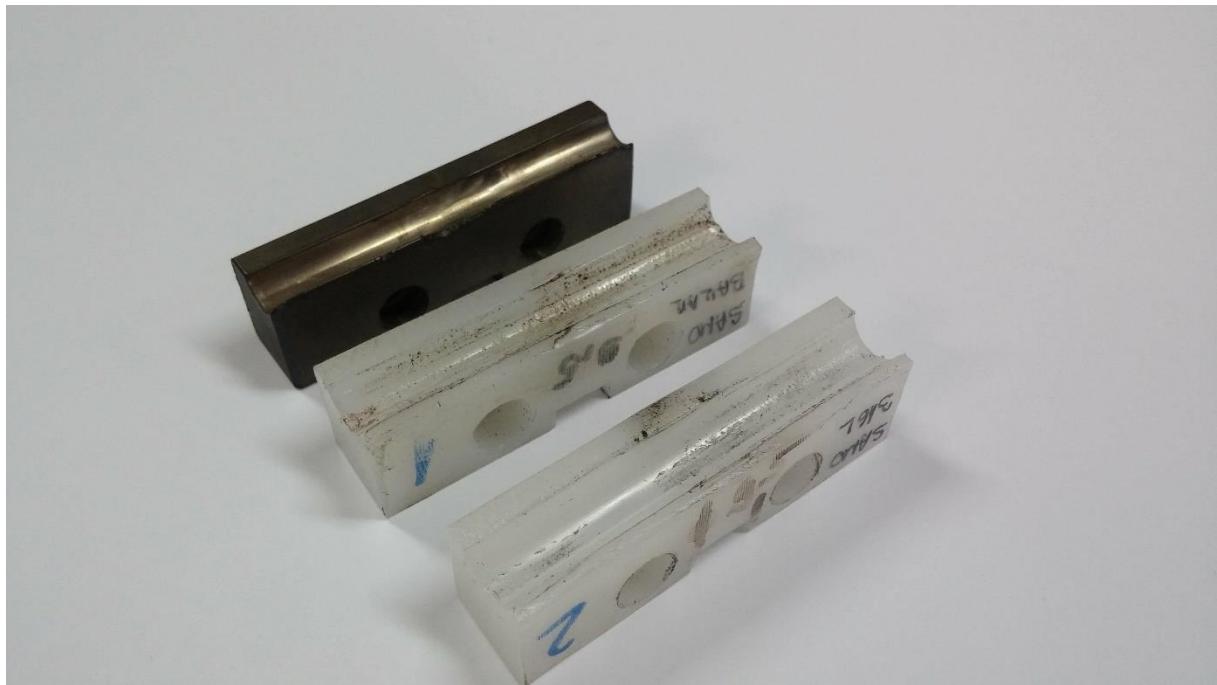
Slika 6. Alati za savijanje cijevi

Na slici 6. se može vidjeti jedan brončani potrošeni alat i dva potrošena polimerna alata.

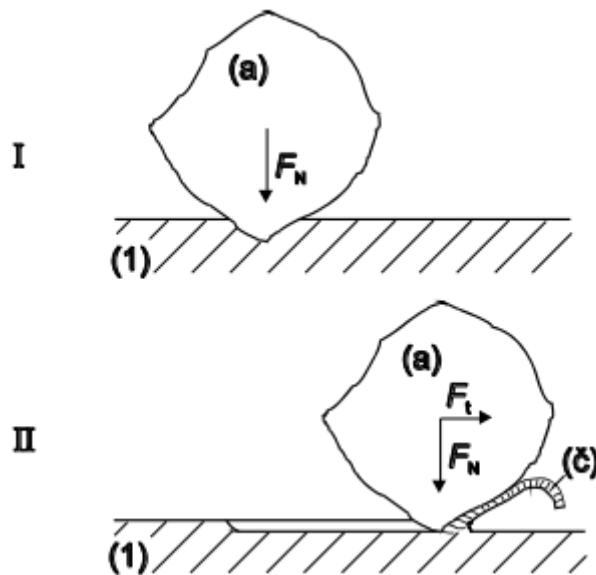
Slika 7. Jedinični događaj abrazije [2]

Jedinični događaj abrazije sastoji se od dvije faze [1]:

I faza – prodiranje abraziva (a) u površinu materijala (1) pod utjecajem normalne komponente opterećenja F_N .

II faza – istiskivanje materijala u obliku čestica trošenja (č) pod utjecajem tangencijalne komponente opterećenja F_t .

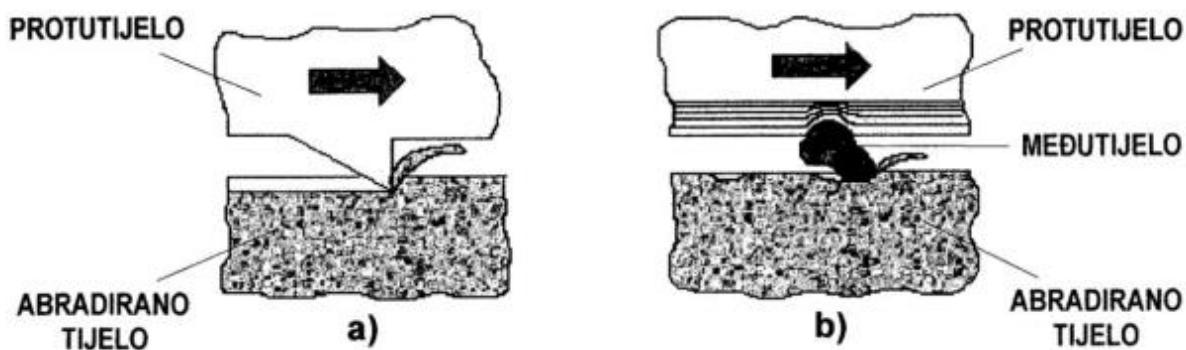
Slika 8. Abrazija u dodiru dva tijela (a) i tri tijela (b) [3]

Ovisno o strukturi tribosustava u kome se zbiva abrazija mogu se pojaviti dva oblika abrazije, prikazani na slici 8. [1]:

- a) Abrazija u dodiru dva tijela – tribosustav se sastoji od dva funkcionalna dijela (abrazivno tijelo i abrazivno protutijelo)

- b) Abrazija u dodiru tri tijela – tribosustav se sastoji od dva funkcionalna dijela (abrazivno tijelo i protutijelo), te međutijela (čestice) koje se gibaju slobodno između funkcionalnih dijelova i djeluju abraziski.

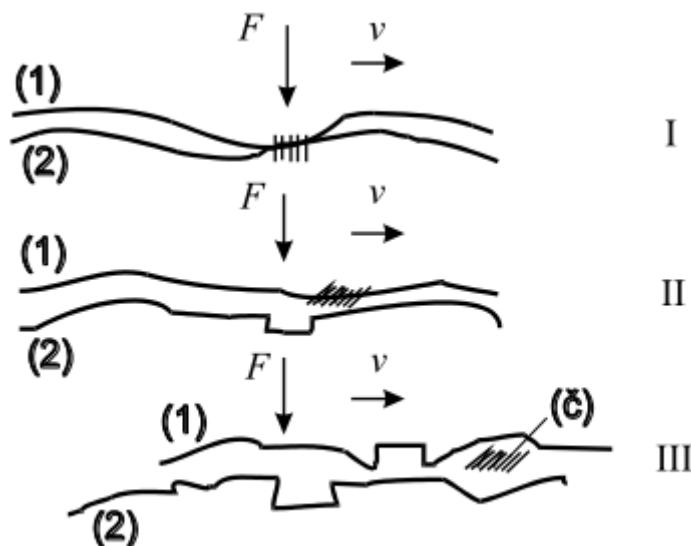
Slika 9. Jedinični događaj adhezije [2]

Jedinični događaj adhezije može se opisati u tri faze [1]:

Faza I – Nastajanje adhezijskog spoja različitog stupnja jakosti na mjestu dodira izbočina.

Faza II – Raskidanje adhezijskog spoja. Čestica trošenja ostaje spontano „nalijepljena“ na jednom članu kliznog para.

Faza III – Otkidanje čestice (eventualno). Oblik čestica trošenja ovisi o uvjetima, a uglavnom je lističast.

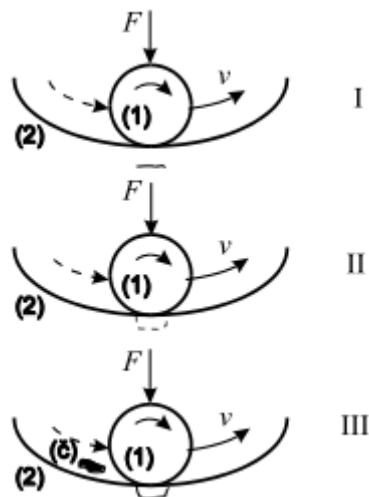
Slika 10. Jedinični događaj umora površine [2]

Jedinični događaj umora površine, prikazan na slici 10., odvija se u tri faze [1]:

Faza I – Stvaranje mikropukotine, redovito ispod površine zbog toga što je najveće tangencijalno naprezanje uvijek ispod same površine.

Faza II – Napredovanje mikropukotine do površine i izlazak sitnih kuglastih čestica iz nje.

Faza III – Ispadanje čestice trošenja, obično oblika pločice ili iverka. Ostavlja oštećenje u obliku rupice.

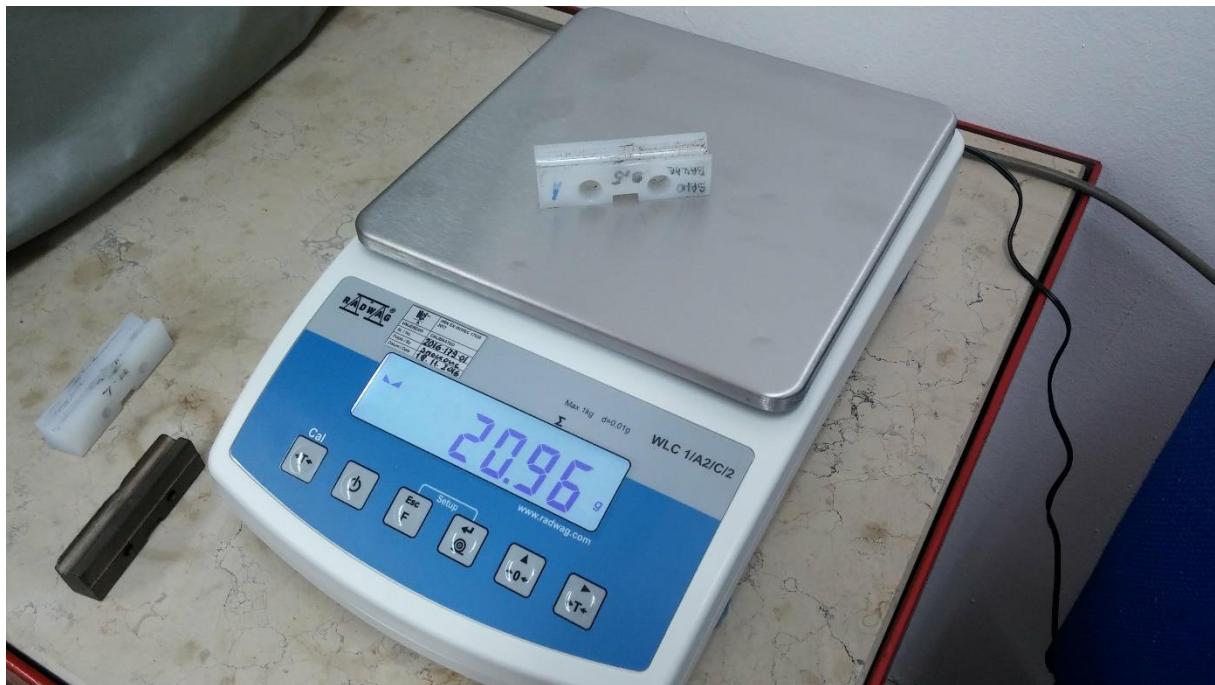
Slika 11. Vaganje neocišćenog potrošenog alata nakon eksploracije

Na slici 11. je prikazano vaganje neočišćenog polimernog alata koji je savijao bakrenu cijev na vagi Radwag WLC 1/A2/C/2.

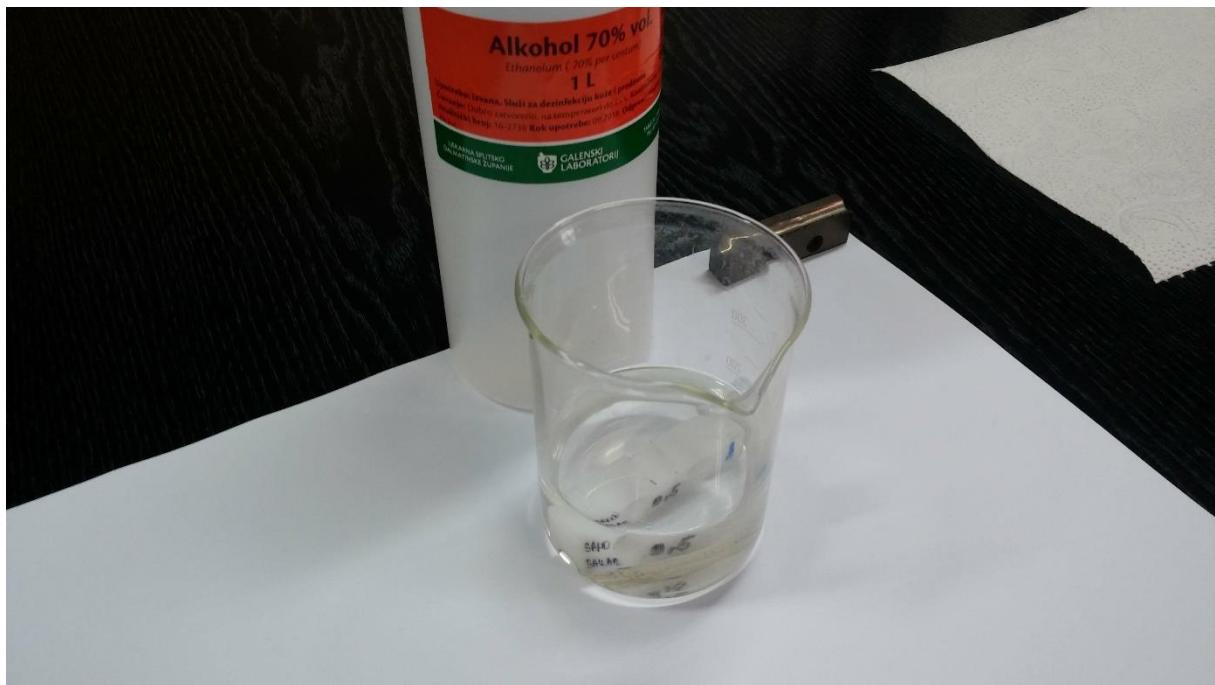
Slika 12. Čišćenje polimernog alata

Prije čišćenja pomoću ultrazvuka alat je ostavljen nekoliko minuta u 70%-tnoj otopini etanola kako bi se otopile nečistoće. Zatim se čaša s etanolom i alatom stavlja u komoru uređaja za ultrazvučno čišćenje te se prostor oko čaše napuni vodom do razine etanola u čaši.

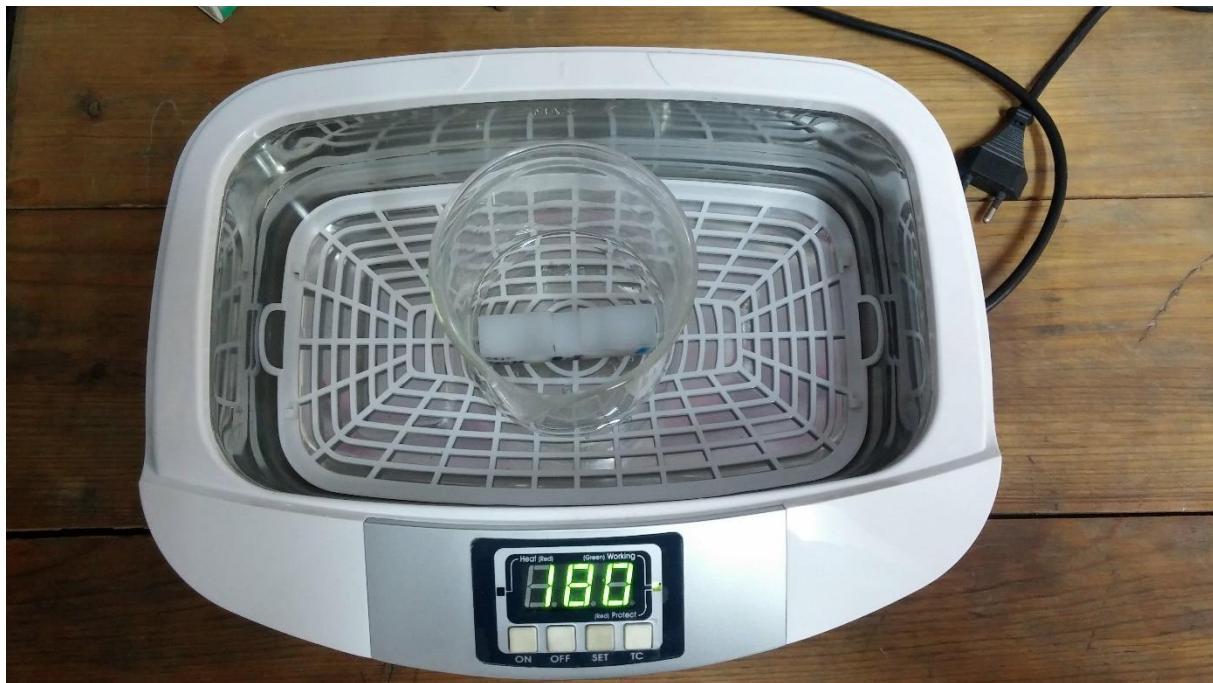
Slika 13. Ultrazvučno čišćenje polimernog alata

Nakon toga se postavlja željeno vrijeme čišćenja, u ovom slučaju 180 sekundi, te se pali uređaj.

Navedeni sustav „voda-čaša-etanol“ korišten je kako bi se minimizirala količina potrošenog etanola prilikom čišćenja. Voda i staklo prenose ultrazvuk jednako kao i što bi ga prenosio samo etanol od stjenki uređaja do alata.

Čišćenje ultrazvukom funkcioniра tako da se ultrazvuk iz generatora ultrazvuka širi kroz medij (voda, etanol) prilikom čega nastaju mikroskopski kavitacijski mjeđurići prilikom čije implozije se mogu postići temperature reda veličine 5000 K i tlakovi reda veličine 140 MPa. Unatoč relativno velikoj oslobođenoj energiji prilikom implozije mjeđurića, zbog njihove mikroskopske veličine najviše „štete“ koju mogu prouzročiti je uklanjanje površinskih nečistoća. Što je viša frekvencija ultrazvuka, to su udaljenosti između mjeđurića manje te je samim time čišćenje detaljnije. [5]

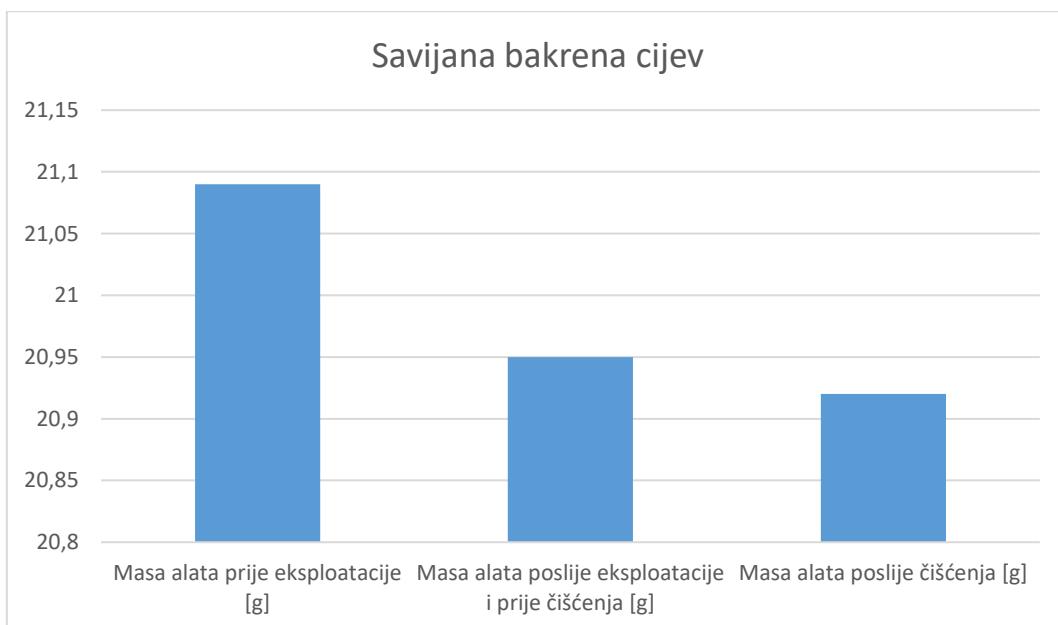
Slika 14. Grafički prikaz gubitaka mase polimernog alata koji je savijao bakrenu cijev

U tablici 1. prikazane su mase alata prije eksploracije, poslije eksploracije i nakon čišćenja. Gubitak mase za vrijeme eksploracije će se analizirati u nastavku kada se ovim podacima pridruže brojevi obavljenih savijanja pojedinog alata. U ovim podacima možemo uočiti kako je alat koji je savijao bakrenu cijev nakon čišćenja izgubio 0,03 g dok je alat koji je savijao nehrđajući čelik ostao iste mase. Pogledom na sliku 16. možemo uočiti da prije čišćenja, alat koji je savijao bakar (lijevi) sadrži mnogo bakrenih čestica utisnutih u poliamid. Alat s desne strane je savijao nehrđajući čelik te ne sadrži ni približno toliko velik broj metalnih nečistoća.

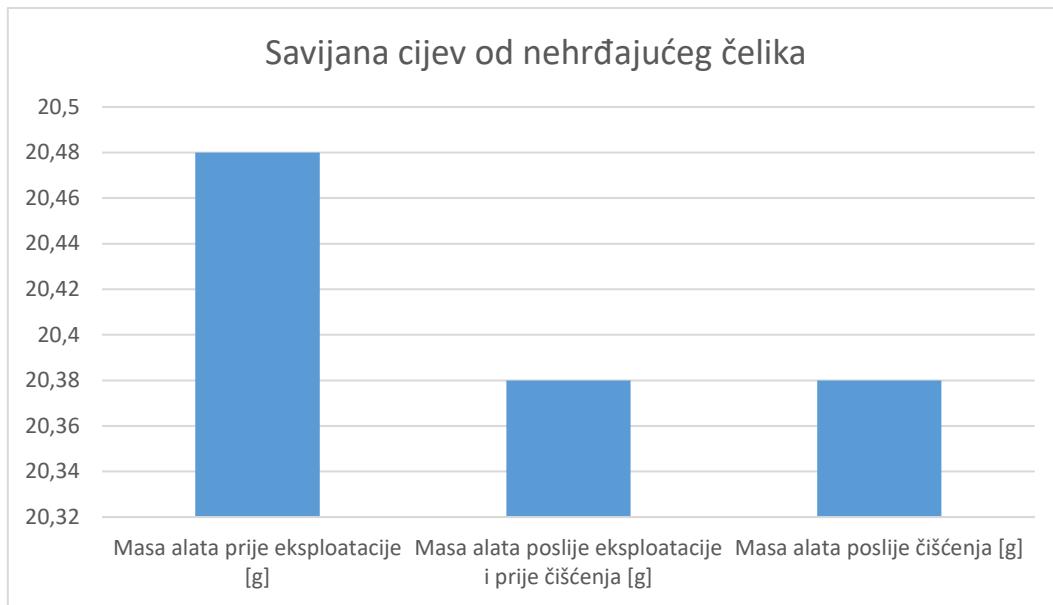
Slika 15. Grafički prikaz gubitka mase polimernog alata koji je savijao cijev od nehrđajućeg čelika

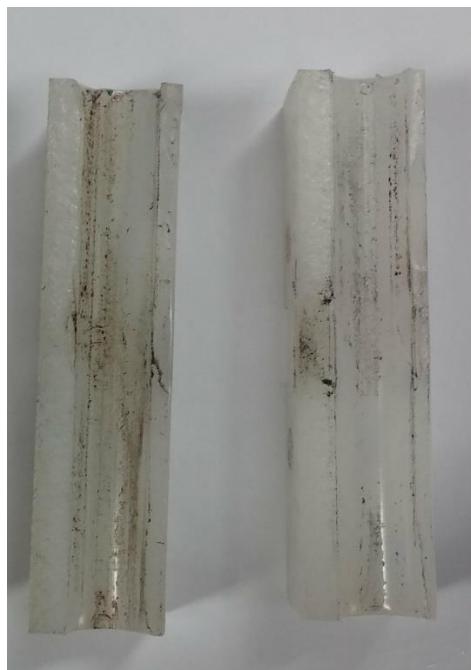
Slika 16. Alati nakon eksploracije, s lijeva: polimerni (savijao bakar), polimerni (savijao nehrđajući čelik)

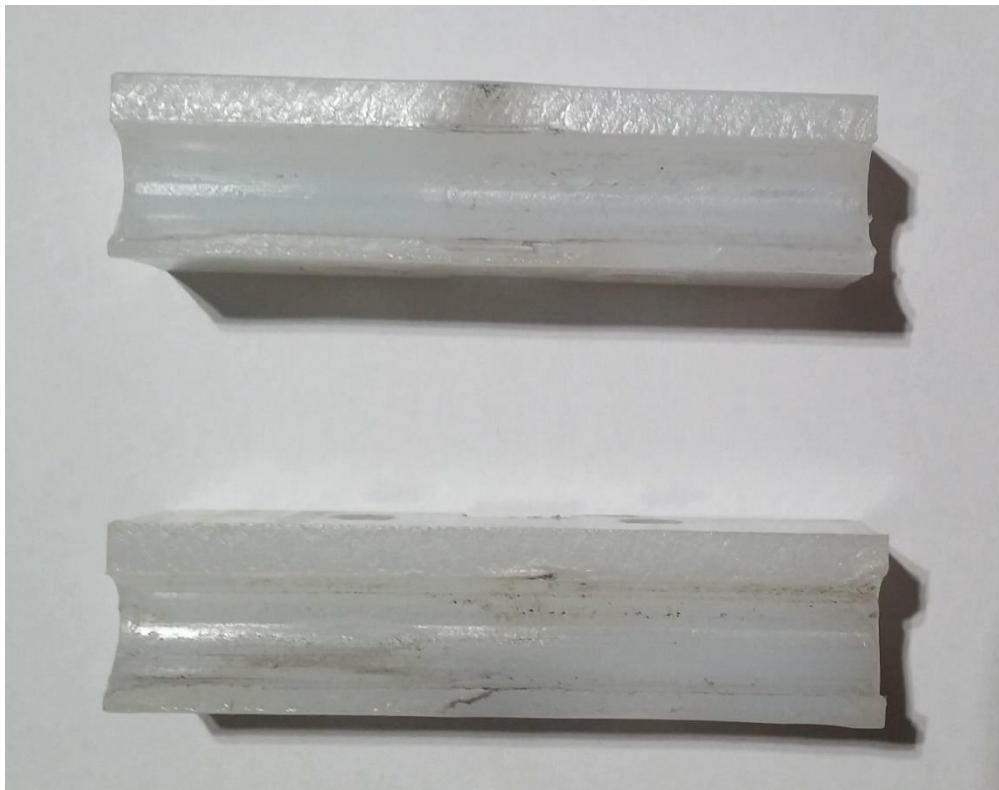
Slika 17. Alati nakon ultrazvučnog čišćenja, od gore: polimerni (savijao nehrđajući čelik), polimerni (savijao bakar)

Na slici 17. možemo uočiti prilično jednaku kontaminaciju alata nakon ultrazvučnog čišćenja, a s obzirom da je alat koji je savijao bakrenu cijev bio znatno kontaminiraniji prije čišćenja, tome pripisujemo razliku gubitaka masa Δm_a .

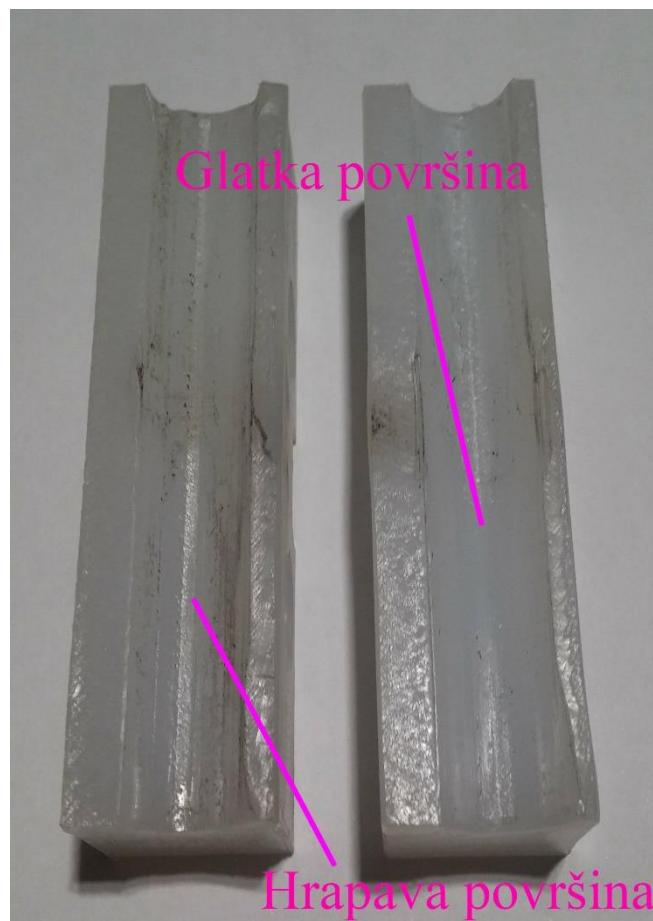
čelika. Ovaj rezultat suprotan je očekivanom, jer logičnije je da će abrazija biti intenzivnija prilikom savijanja tvrđeg i čvršćeg materijala. Kod savijanja cijevi od nehrđajućeg čelika vjerojatno je došlo do kompaktiranja površinskog sloja polimernog alata u kontaktu, a samim time i povećanja njegove tvrdoće i smanjenja hrapavosti što je poboljšalo klizna svojstva tribosustava te smanjilo trenje i trošenje. Tome u prilog ide i slika 18. koja prikazuje zaglađeni dio površine alata koji je savijao cijev od nehrđajućeg čelika (desno). Tako zaglađene površine nema na alatu koji je savijao bakrenu cijev (lijevo).

Slika 18. Dodirne površine alata (nakon čišćenja)

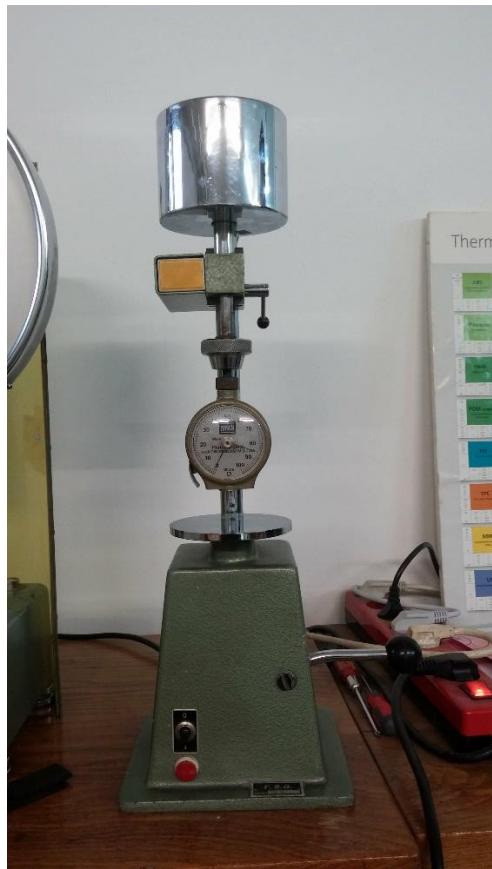
Slika 19. Durometar

Slika 19. prikazuje durometar konfiguriran za mjerjenje tvrdoće po Shore-u D. Sila kojom indentor prodire u polimer iznosi 50N, a postiže se valjkastim utegom vidljivim na slici.

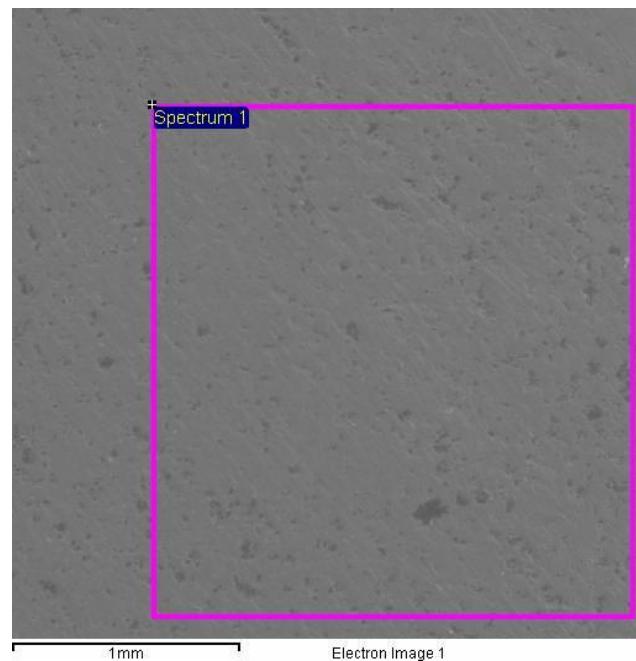
Kako bi se dobio prosječan kemijski sastav SEM se postavlja na malo povećanje te se odabire relativno veliko područje za EDS analizu, prikazano na slici 21.

Slika 21. Odabrano područje za EDS analizu

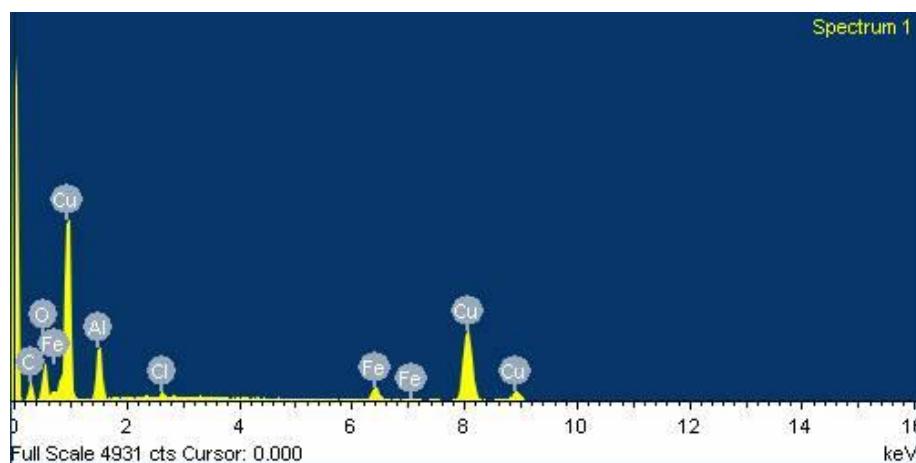
Slika 22. Rezultat EDS analize

Iz rezultata EDS analize prikazanim na slici 22. i slici 23. možemo zaključiti da se radi o aluminijskoj bronci legiranoj željezom. Pretragom kataloga prije navedenog proizvođača te usporedbom kemijskog sastava proizvoda iz specifikacija sa rezultatom EDS analize može se zaključiti da je alat najvjerojatnije napravljen od AMPCO 15 legure [7]. Tehnički podaci o leguri nalaze se u prilogu rada.

Pod većim povećanjem vidljive su svijetlige čestice na osnovnom materijalu, slika 22, te je na njima napravljena EDS analiza..

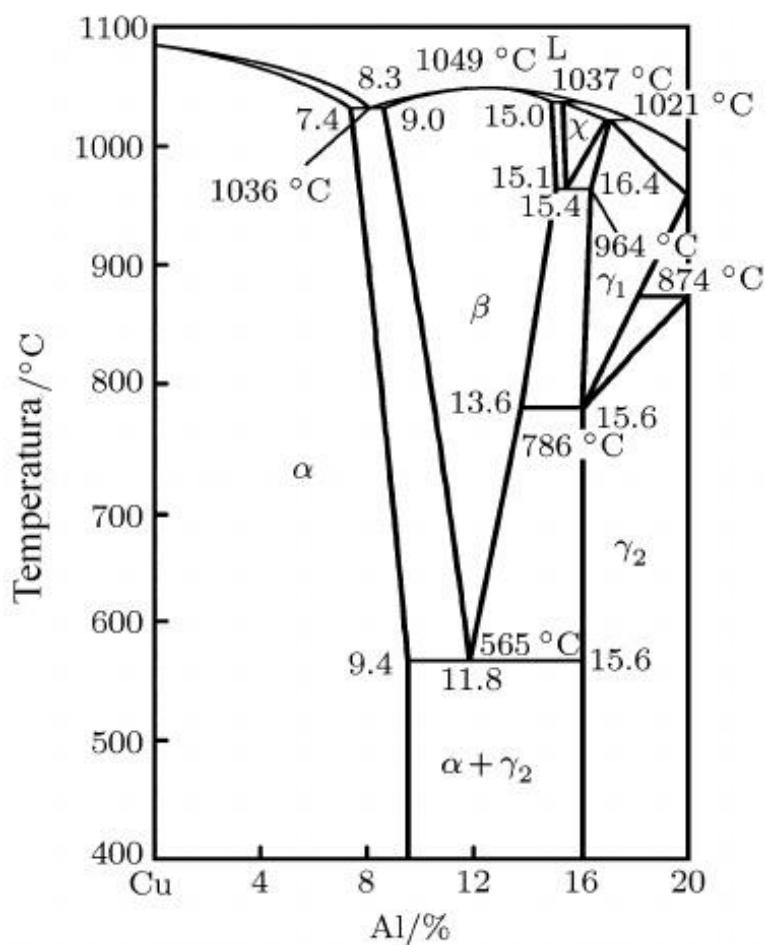
Slika 24. Dijagram stanja Cu-Al [10]

Slika 24. prikazuje da se do 9,4 %Al na sobnoj temperaturi mikrostruktura bronce sastoji od α -faze dobre oblikovljivosti. Za legure s više od 9,4 %Al na sobnoj temperaturi se javlja γ_2 -faza koja čini tu leguru tvrđom i čvršćom. [9].

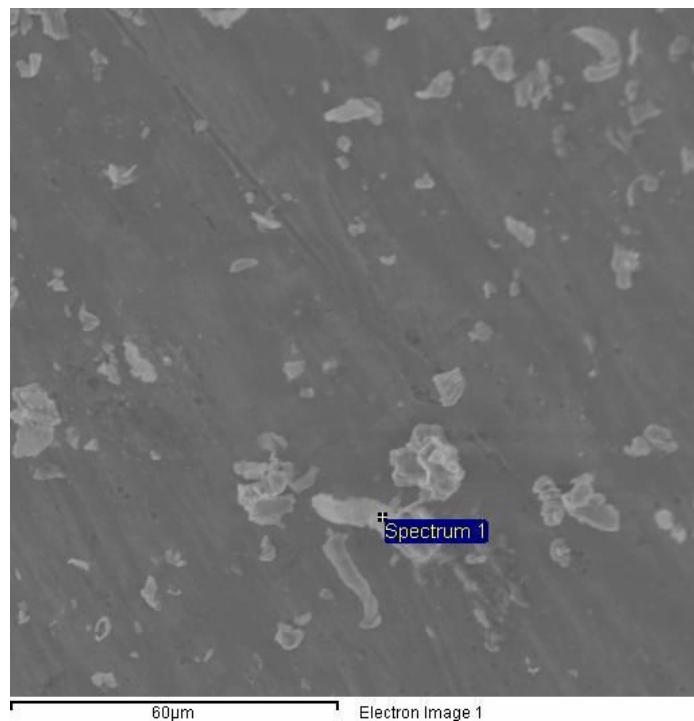
Slika 25. Čestice

Rezultat EDS analize na svijetloj čestici pokazuje povećanu koncentraciju bakra u odnosu na osnovni materijal alata. Budući da je alat savijao i bakrene cijevi, svijetle točke su vjerojatno

nalijepljene čestice bakra uslijed adhezijskog trošenja. Oblik čestica i činjenica da su brončani alat i bakrena cijev metalurški kompatibilni, odnosno tribološki nekompatibilni materijali idu u prilog tom zaključku.

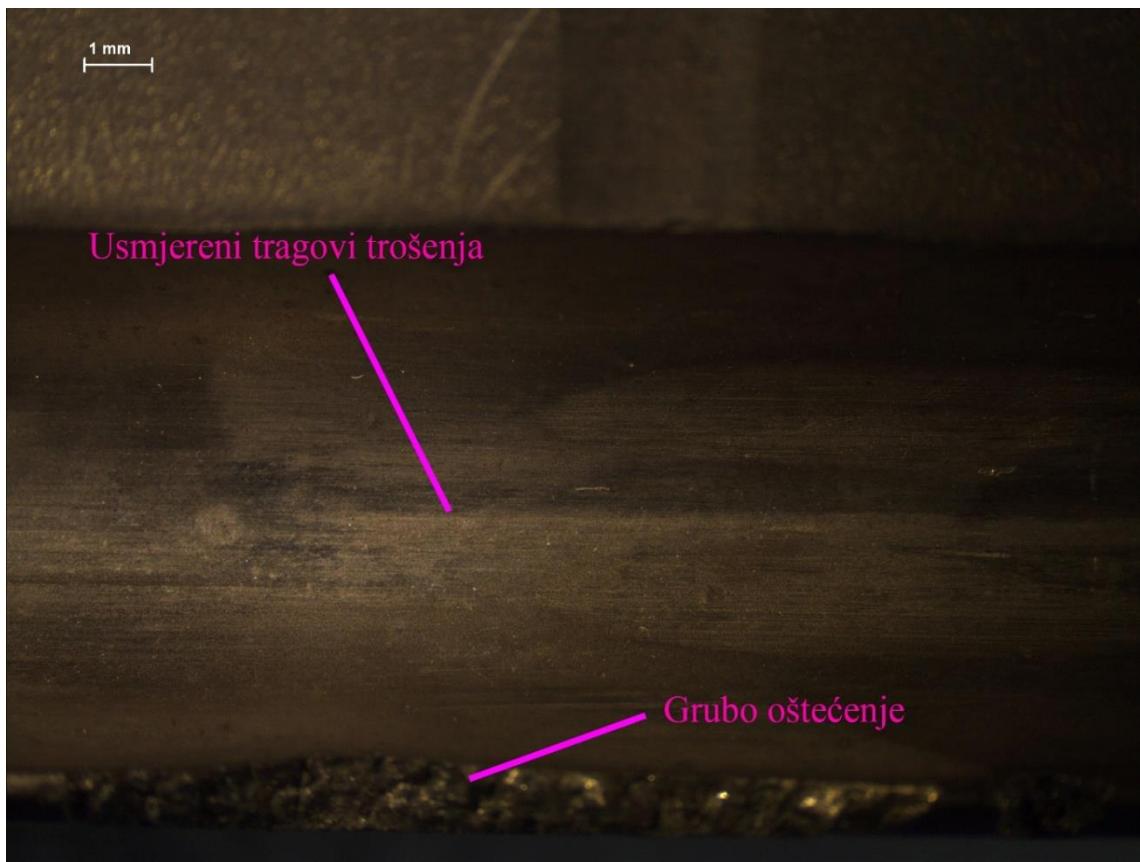
Promatranjem kontaktne površine alata i cijevi na stereo optičkom mikroskopu, slika 27., jasno su vidljivi tragovi trošenja u smjeru klizanja prilikom savijanja. Također se pri dnu slike, na rubu alata vidi značajno oštećenje do kojeg je vjerojatno došlo prilikom pogrešnog ulaska cijevi u alat.

Slika 27. Tragovi trošenja brončanog alata (povećanje 7.88x)

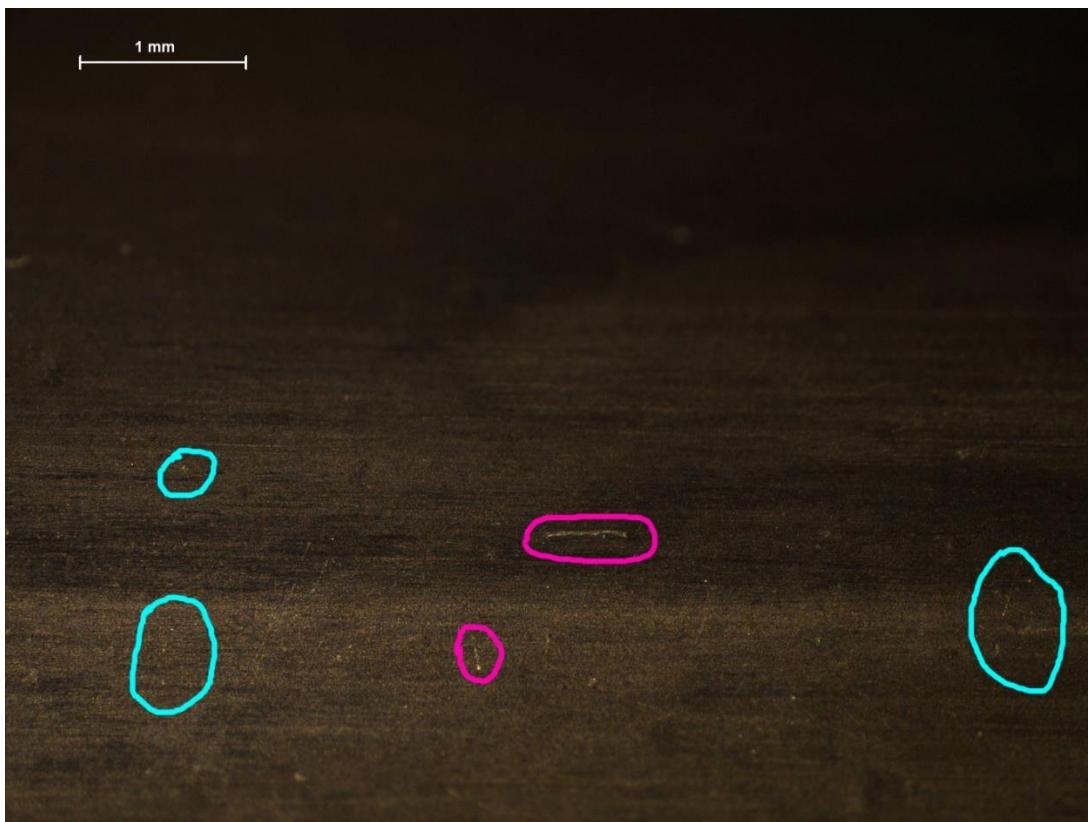
Slika 28. Tragovi trošenja brončanog alata (povećanje 20x)

Na povećanju 20x, slika 28., vidljivi su veći uzdužni tragovi trošenja abrazijom (označeni rozo) te točkasti tragovi trošenja (označeni plavo) koji mogu biti posljedica adhezije i umora površine. Također se može uočiti kako je gustoća točkastih oštećenja veća na lijevoj strani slike, što ima smisla s obzirom na to da je lijeva strana slike sredina alata koja je najviše opterećena prilikom savijanja. Veća sila na površinu znači da su Hertzovi kontaktni pritisci veći, a i sklonost mikrozavarivanju raste. Zbog zakrivljenosti promatrane površine nije moguće dobiti oštru sliku na većem povećanju.

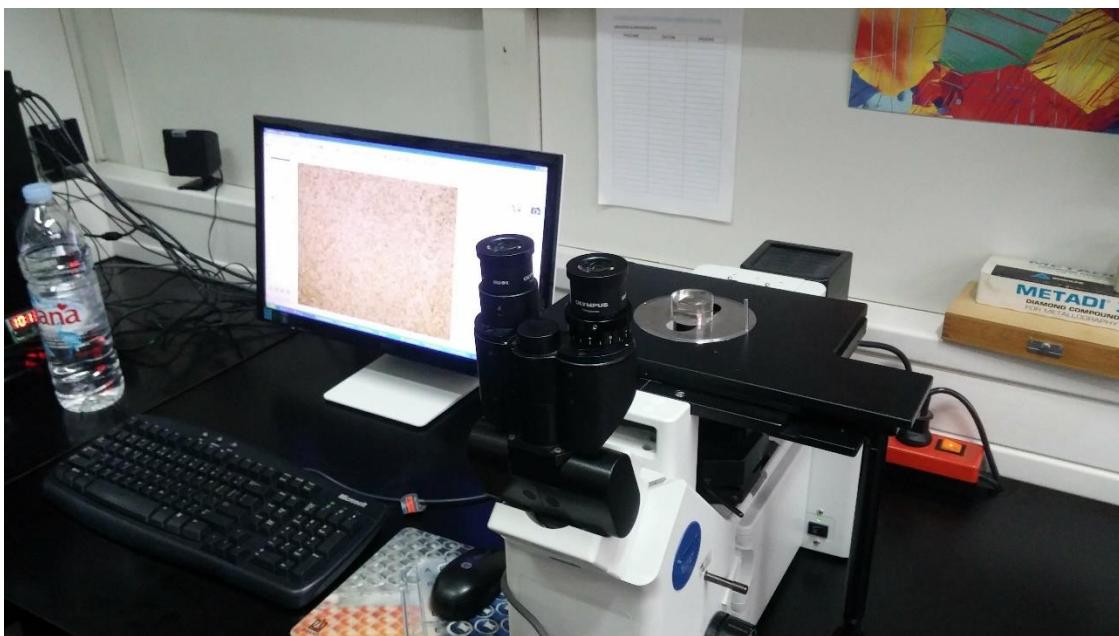
Slika 29. Slikanje mikrostrukture na mikroskopu

Nakon nagrizanja uzorak se stavlja na stolić mikroskopa sa pripremljenom stranom okrenutom prema dolje. Korišteni mikroskop je OLYMPUS GX51. Zatim se podešava pozicija, osvjetljenje i povećanje.

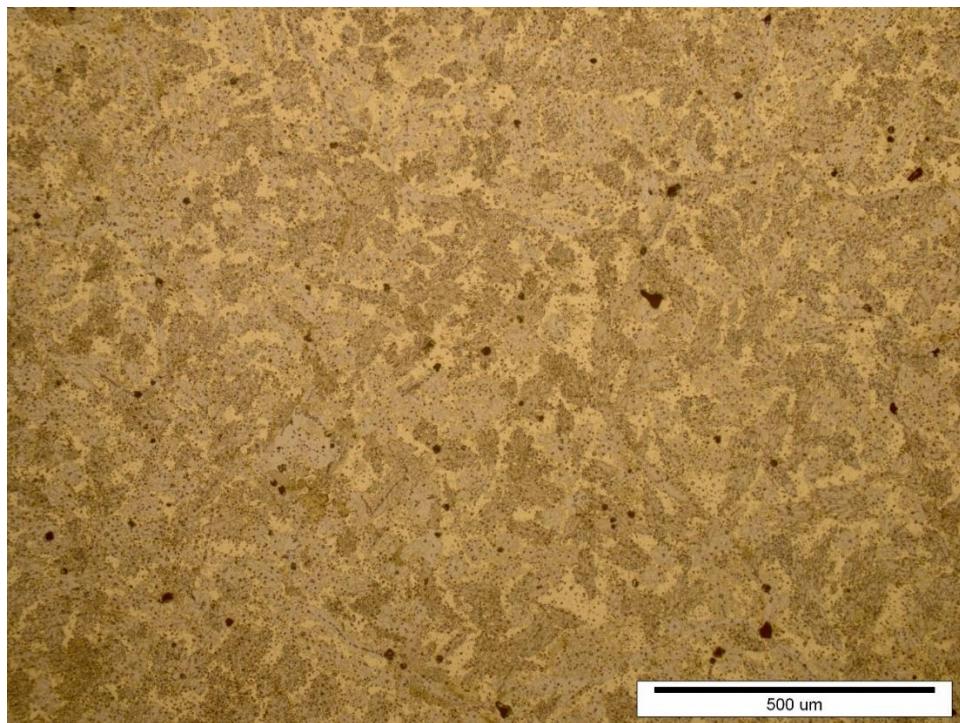
Slika 30. Mikrostruktura alata, povećanje 100x

Na slici 30. može se lako uočiti jednolik raspored faza što je karakteristično za mikrostrukturu sinteriranih materijala.

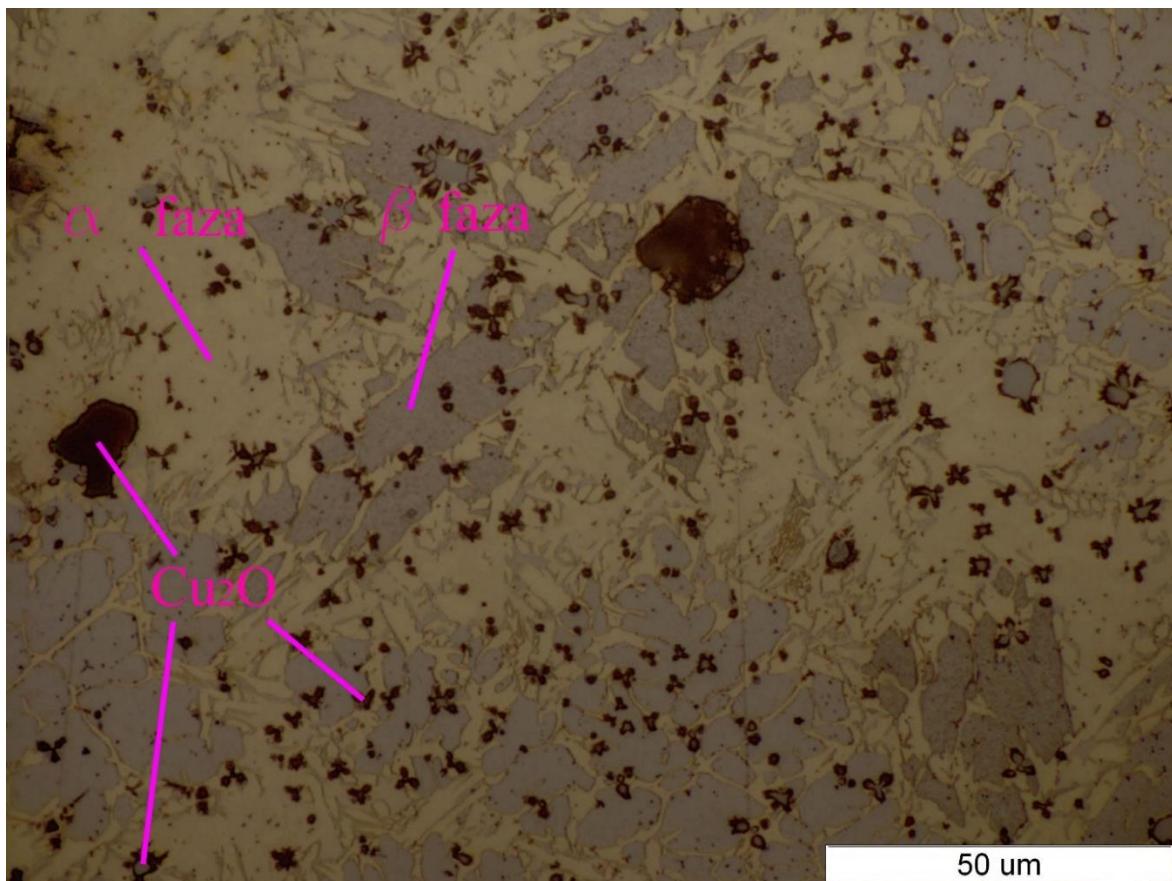
Slika 31. Mikrostruktura alata, povećanje 1000x

Pri povećanju 1000x se jasno može razaznati da je mikrostruktura dvofazna (označene faze s α i β). Jednoliko raspoređene crne točkice su vrlo vjerojatno nečistoće bakrovog oksida, ali mogu biti i pore koje se često javljaju u procesu sinteriranja.

Velik raspon dobivenih vrijednosti tvrdoće posljedica je višefaznosti strukture, tj. nasumičnosti mjesta utiska indentora. Visoke vrijednosti tvrdoće dobivene su kada je indentor pogodio u β fazu, a niske kada je pogodio u α fazu. Stoga vrijedi zaključiti da je β faza vjerojatno intermetalni spoj bakra i aluminija, a α faza kristal mješanac.

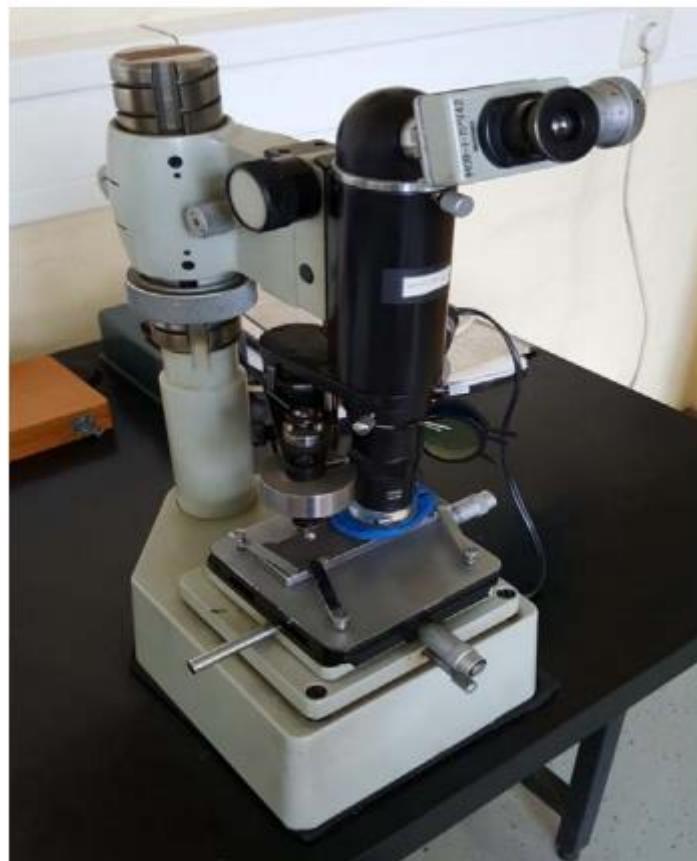
Da je materijal višefazan moguće je zaključiti i samo na osnovi rezultata mjerena tvrdoće (tablica 4.). Mjerena je HV 0,2 tvrdoća na tvrdomjeru PMT3.

Slika 32. Tvrdomjer PMT3 [8]
