Trošenje alata za savijanje cijevi

Undergraduate thesis / Završni rad

Martin Petek

Naslov rada na engleskom jeziku: **WEAR OF TUBE BENDING TOOLS**

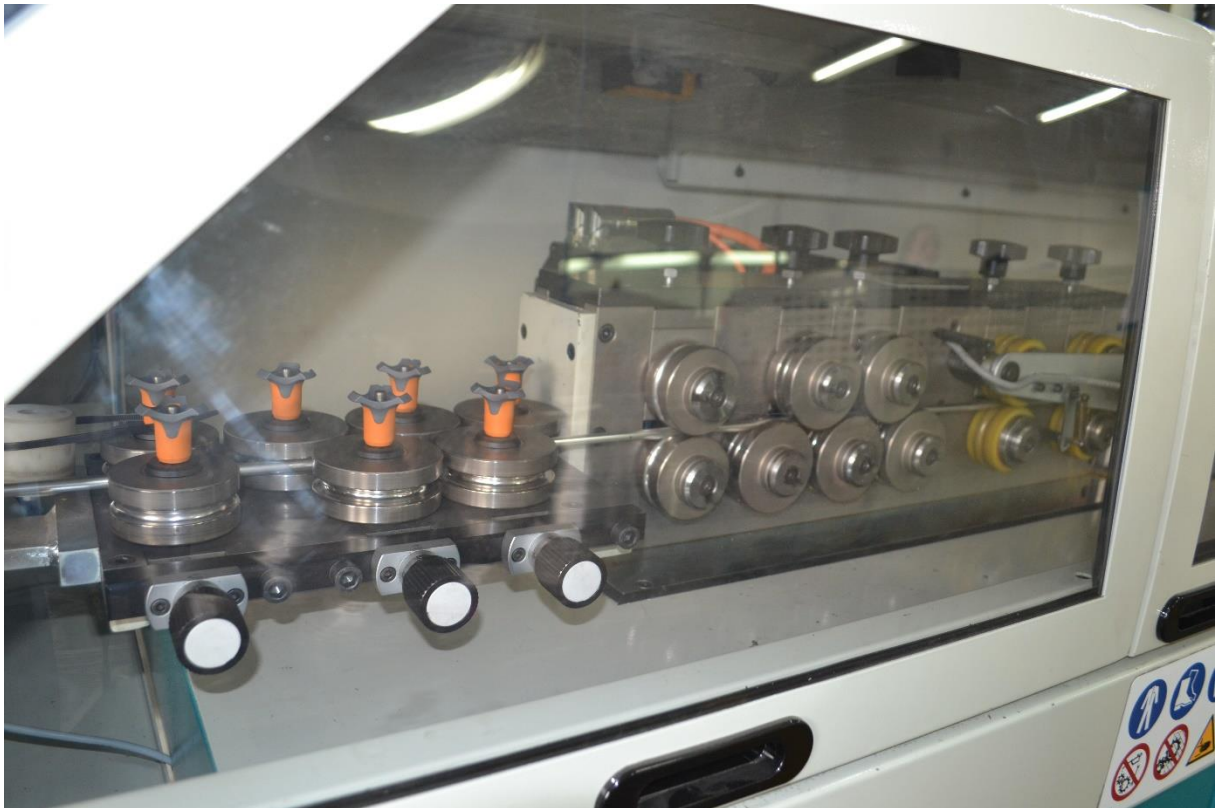
Slika 2. Sustav valjaka za vođenje cijevi

Valjci na slici 2. osim što vode cijev do alata za savijanje imaju zadaću da je izravnavaju.

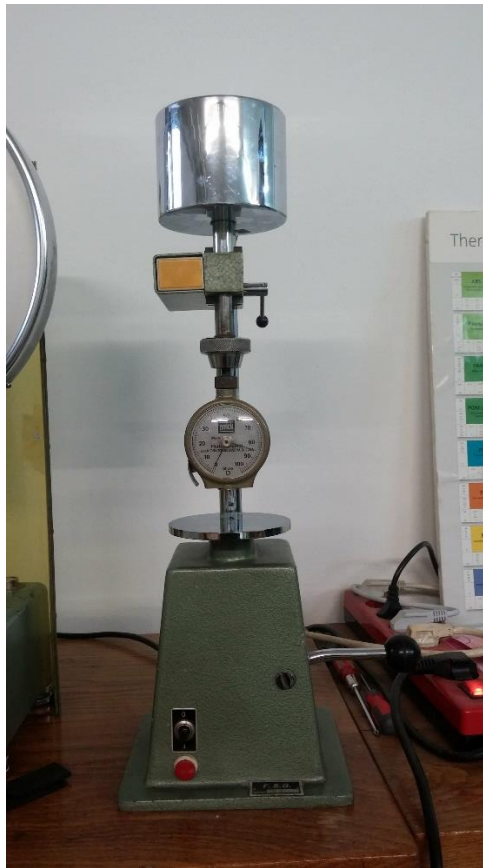
Slika 19. Durometar

Slika 19. prikazuje durometar konfiguriran za mjerenje tvrdoće po Shore-u D. Sila kojom indenter prodire u polimer iznosi 50N, a postiže se valjkastim utegom vidljivim na slici.
