Trošenje alata za savijanje cijevi

Undergraduate thesis / Završni rad

Martin Petek

Naslov rada na engleskom jeziku: **WEAR OF TUBE BENDING TOOLS**

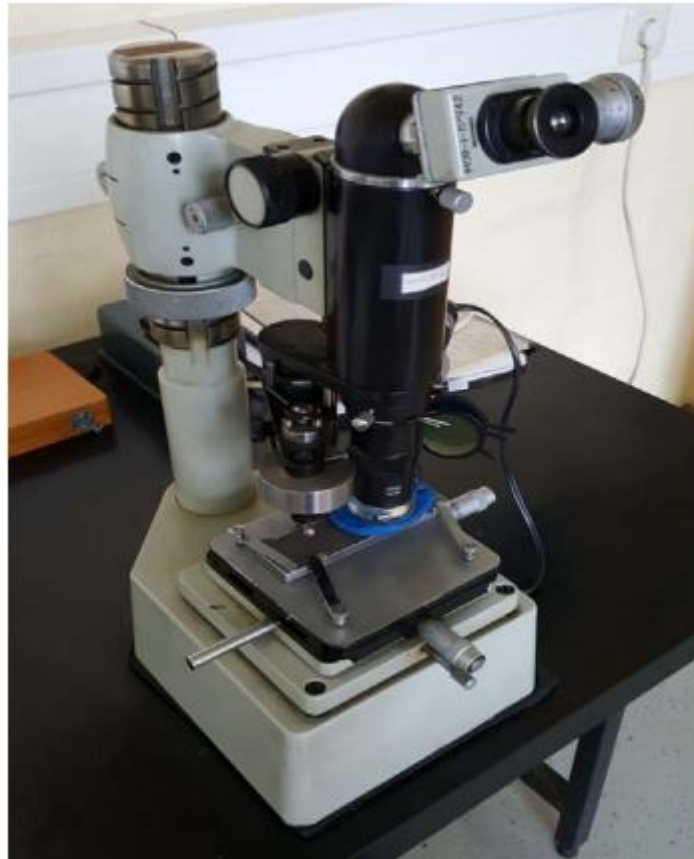
Slika 32. Tvrdomjer PMT3 [8]

Da je materijal višefazan moguće je zaključiti i samo na osnovi rezultata mjerenja tvrdoće (tablica 4.). Mjerena je HV 0,2 tvrdoća na tvrdomjeru PMT3.
