Trošenje alata za savijanje cijevi

Undergraduate thesis / Završni rad

Martin Petek

Naslov rada na engleskom jeziku: **WEAR OF TUBE BENDING TOOLS**

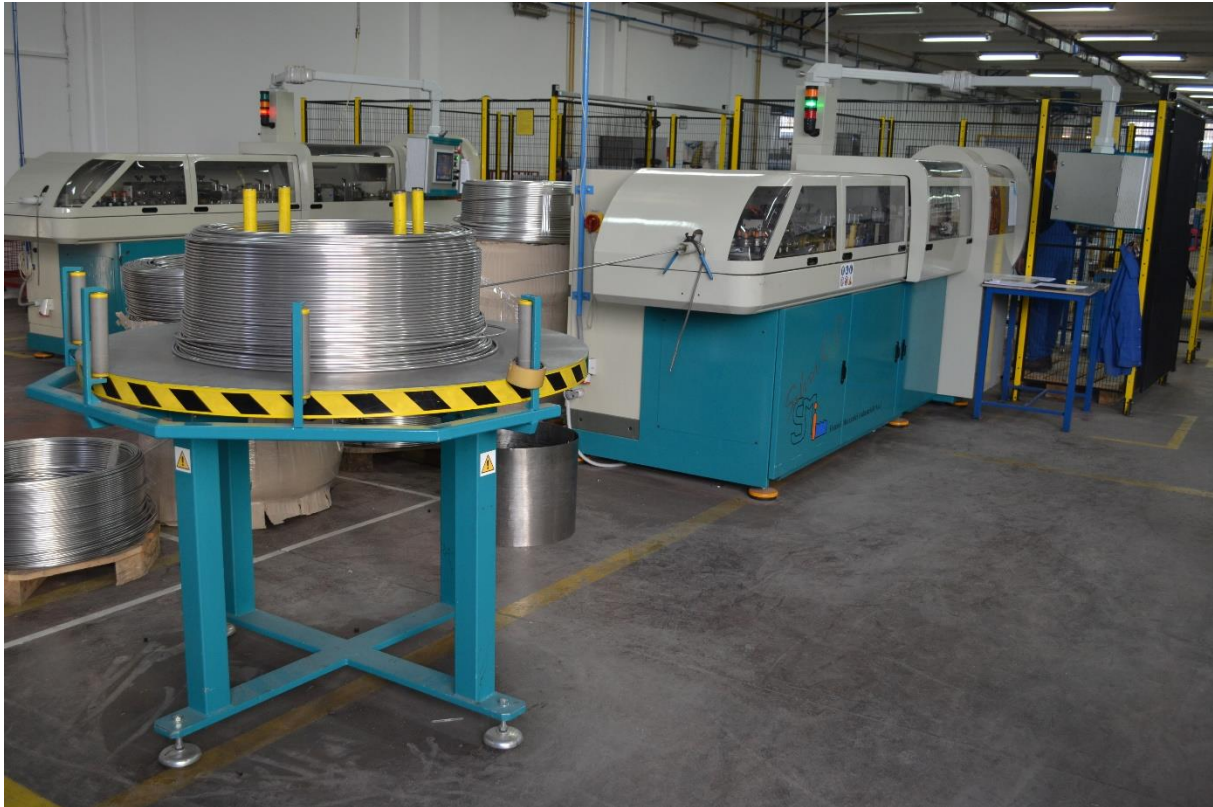
Slika 1. Prednji dio stroja za savijanje cijevi

Na slici 1. se vidi rotirajući stol na kojemu se nalazi kolot cijevi koja se uvlači u stroj pomoću sustava valjaka koji su vidljivi na slici 2.

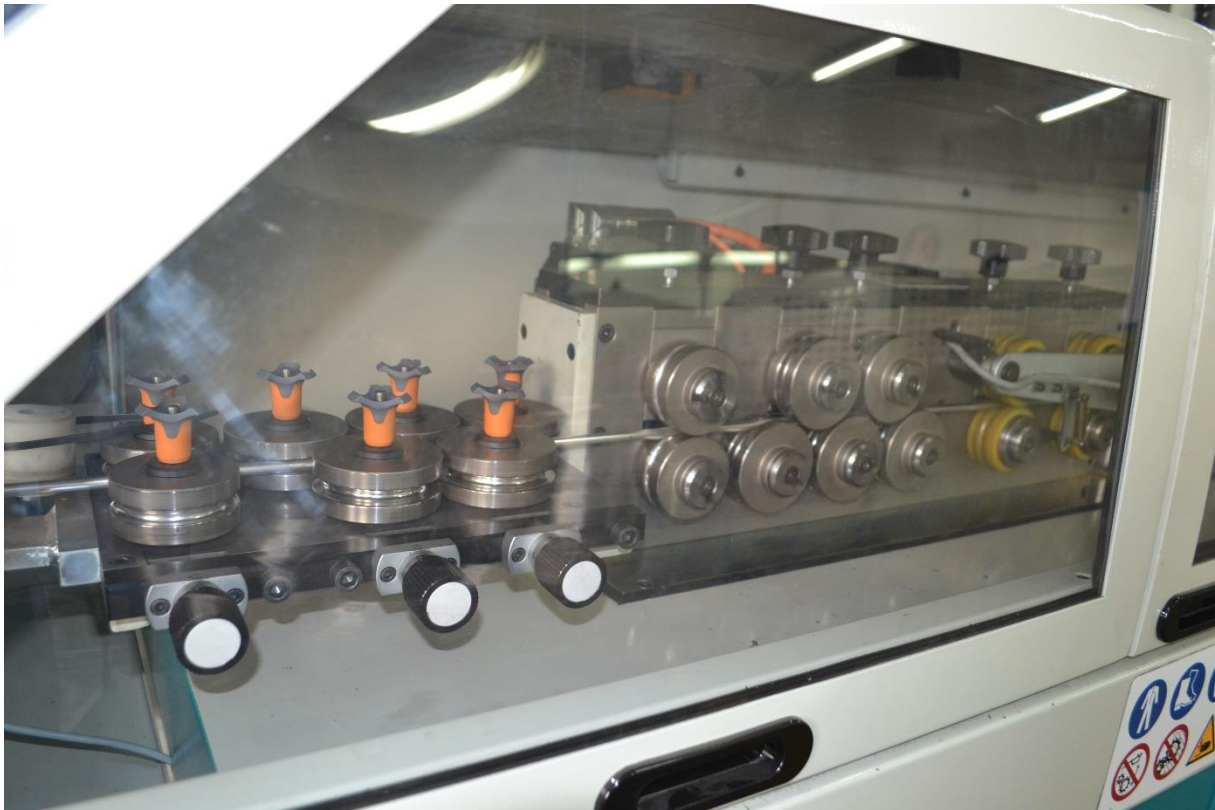
Slika 2. Sustav valjaka za vođenje cijevi

Valjci na slici 2. osim što vode cijev do alata za savijanje imaju zadaću da je izravnavaju.

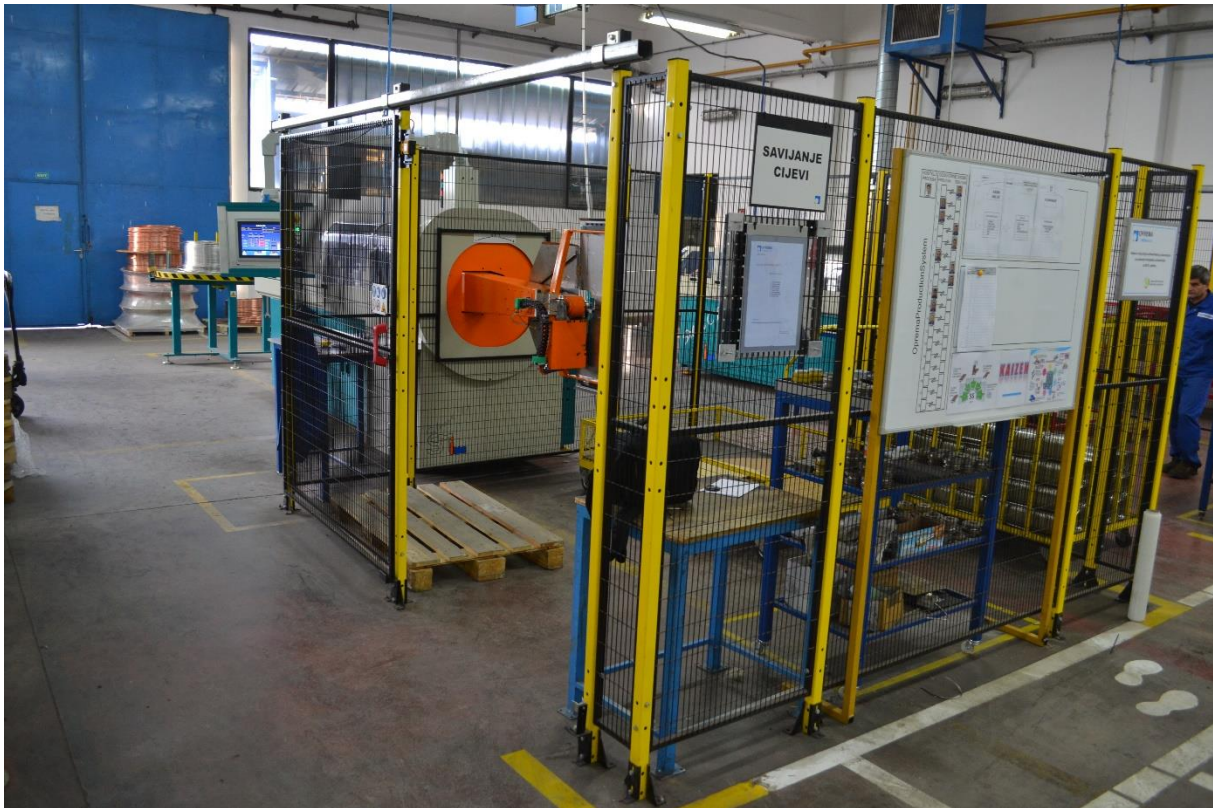
Slika 5. Zaštitni kavez

S obzirom na to da je stroj numerički upravljani, potrebno je osigurati njegovo radno područje kako ne bi došlo do ozljeđivanja radnika u prolazu ili sudara pokretnih dijelova stroja sa stvarima odloženim u blizini. Zaštitni kavez prikazan na slici 5. služi upravo tome.

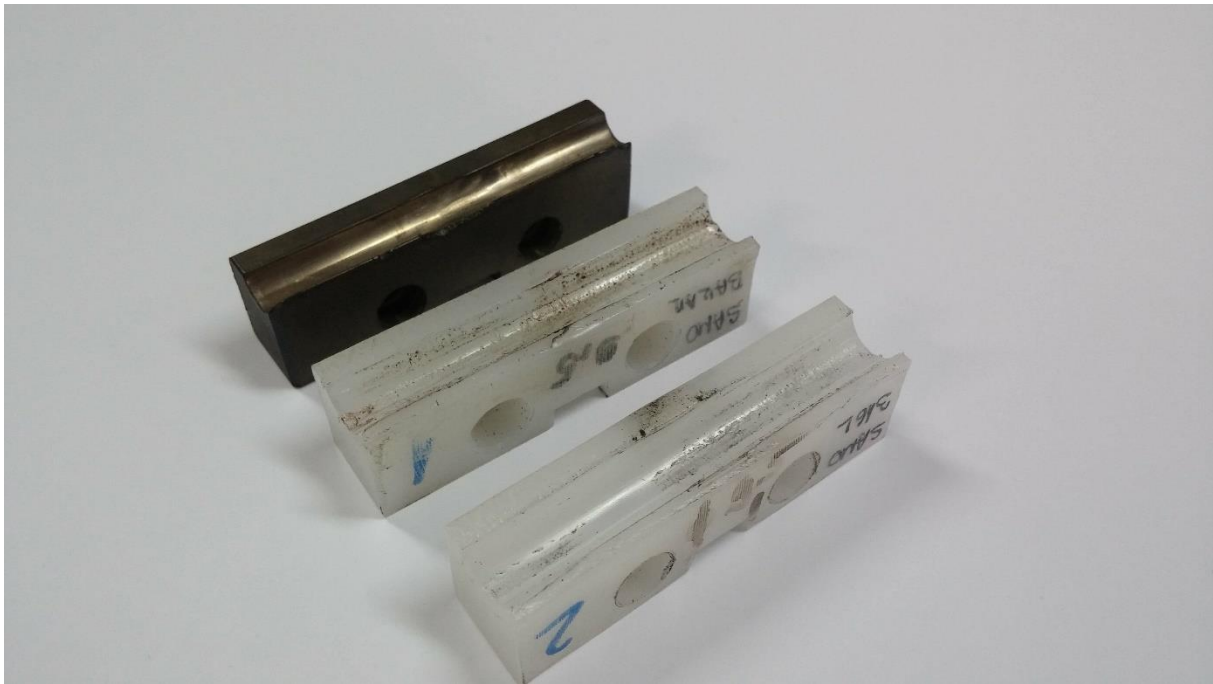
Slika 6. Alati za savijanje cijevi

Na slici 6. se može vidjeti jedan brončani potrošeni alat i dva potrošena polimerna alata.

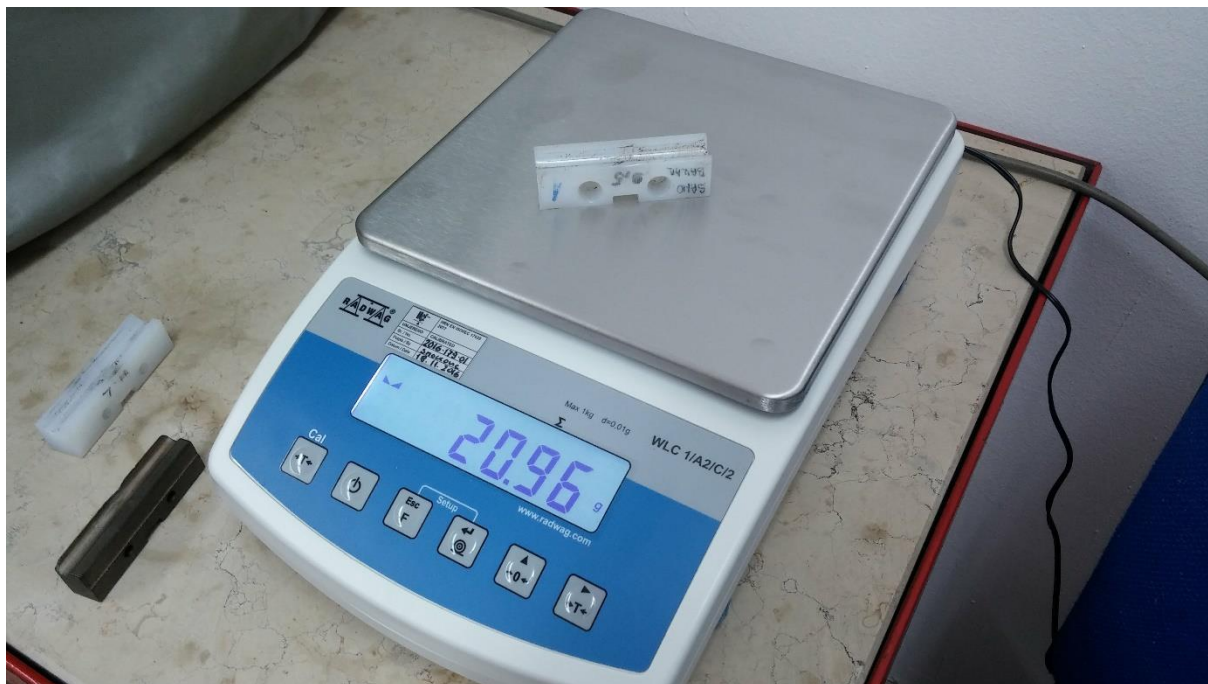
Slika 11. Vaganje neočišćenog potrošenog alata nakon eksploatacije

Na slici 11. je prikazano vaganje neočišćenog polimernog alata koji je savijao bakrenu cijev na vagi Radwag WLC 1/A2/C/2.

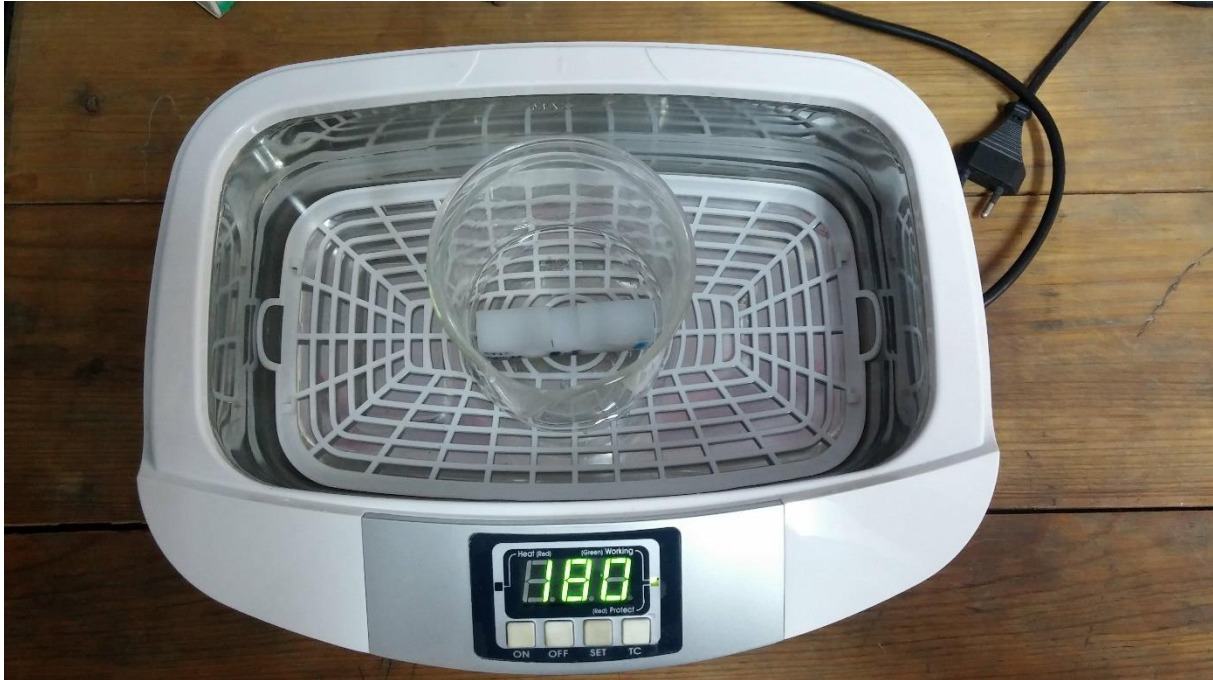
Slika 13. Ultrazvučno čišćenje polimernog alata

Nakon toga se postavlja željeno vrijeme čišćenja, u ovom slučaju 180 sekundi, te se pali uređaj.

Navedeni sustav „voda-čaša-etanol“ korišten je kako bi se minimizirala količina potrošenog etanola prilikom čišćenja. Voda i staklo prenose ultrazvuk jednako kao i što bi ga prenosio samo etanol od stjenki uređaja do alata.

Čišćenje ultrazvukom funkcionira tako da se ultrazvuk iz generatora ultrazvuka širi kroz medij (voda, etanol) prilikom čega nastaju mikroskopski kavitacijski mjehurići prilikom čije implozije se mogu postići temperature reda veličine 5000 K i tlakovi reda veličine 140 MPa. Unatoč relativno velikoj oslobođenoj energiji prilikom implozije mjehurića, zbog njihove mikroskopske veličine najviše „štete“ koju mogu prouzročiti je uklanjanje površinskih nečistoća. Što je viša frekvencija ultrazvuka, to su udaljenosti između mjehurića manje te je samim time čišćenje detaljnije. [5]

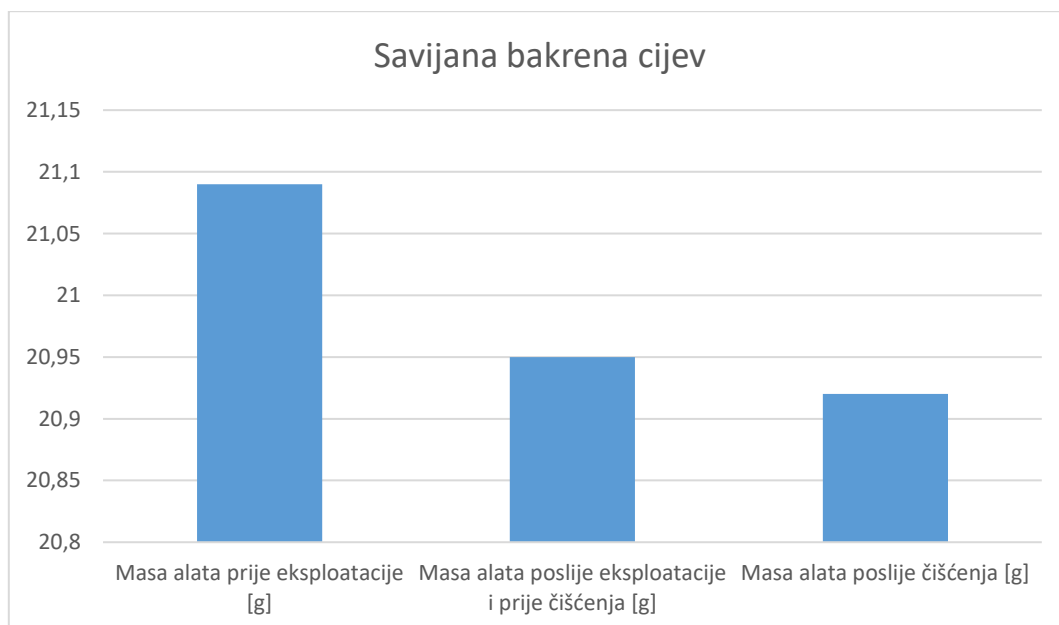
Slika 14. Grafički prikaz gubitaka mase polimernog alata koji je savijao bakrenu cijev

U tablici 1. prikazane su mase alata prije eksploatacije, poslije eksploatacije i nakon čišćenja. Gubitak mase za vrijeme eksploatacije će se analizirati u nastavku kada se ovim podacima pridruže brojevi obavljenih savijanja pojedinog alata. U ovim podacima možemo uočiti kako je alat koji je savijao bakrenu cijev nakon čišćenja izgubio 0,03 g dok je alat koji je savijao nehrđajući čelik ostao iste mase. Pogledom na sliku 16. možemo uočiti da prije čišćenja, alat koji je savijao bakar (lijevi) sadrži mnogo bakrenih čestica utisnutih u poliamid. Alat s desne strane je savijao nehrđajući čelik te ne sadrži ni približno toliko velik broj metalnih nečistoća.

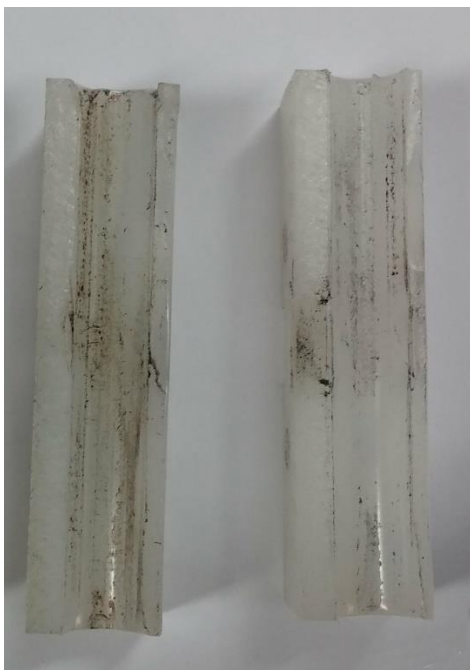
Slika 16. Alati nakon eksploatacije, s lijeva: polimerni (savijao bakar), polimerni (savijao nehrđajući čelik)

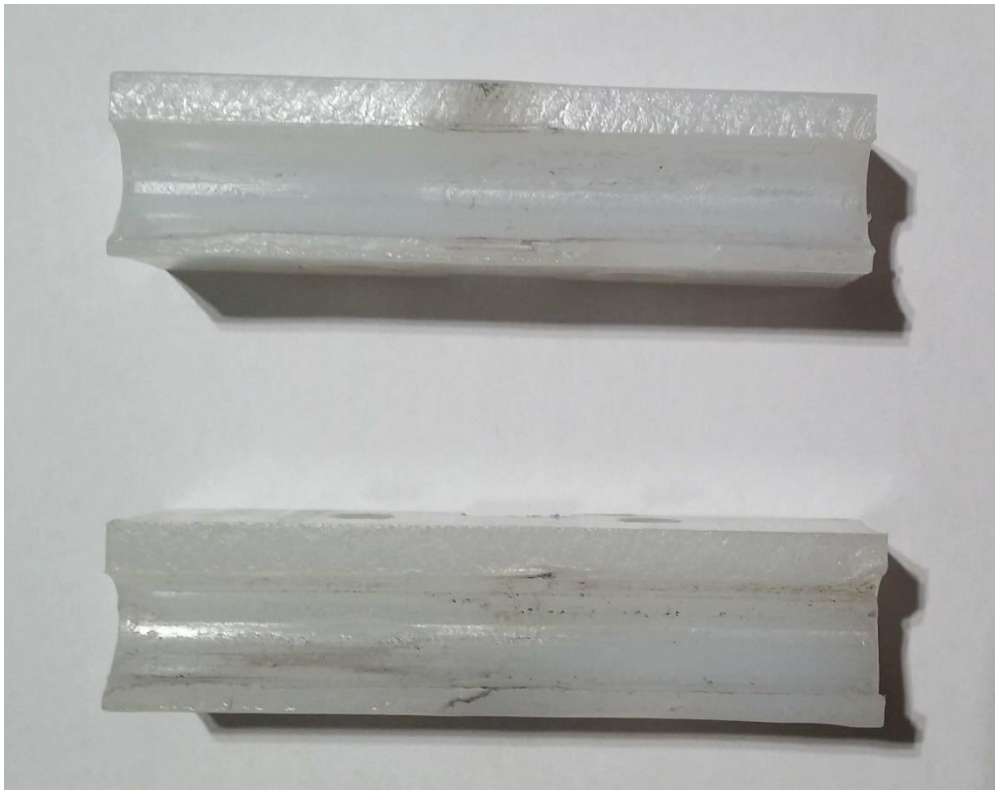
Slika 17. Alati nakon ultrazvučnog čišćenja, od gore: polimerni (savijao nehrđajući čelik), polimerni (savijao bakar)

Na slici 17. možemo uočiti prilično jednaku kontaminaciju alata nakon ultrazvučnog čišćenja, a s obzirom da je alat koji je savijao bakrenu cijev bio znatno kontaminiraniji prije čišćenja, tome pripisujemo razliku gubitaka masa Δm_a .

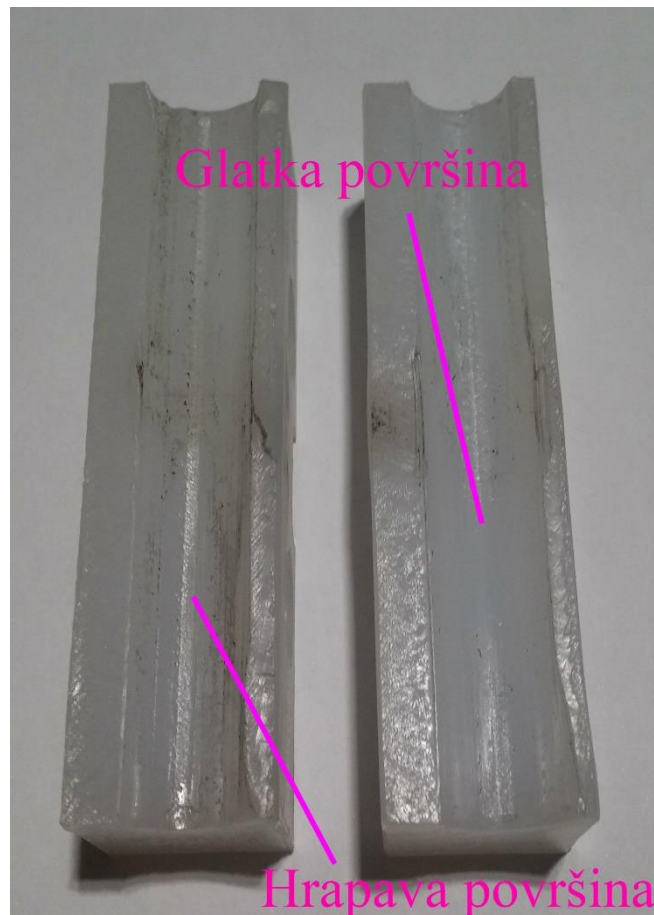
Slika 18. Dodirne površine alata (nakon čišćenja)

čelika. Ovaj rezultat suprotan je očekivanom, jer logičnije je da će abrazija biti intenzivnija prilikom savijanja tvrdog i čvršćeg materijala. Kod savijanja cijevi od nehrđajućeg čelika vjerojatno je došlo do kompaktiranja površinskog sloja polimernog alata u kontaktu, a samim time i povećanja njegove tvrdoće i smanjenja hrapavosti što je poboljšalo klizna svojstva tribosustava te smanjilo trenje i trošenje. Tome u prilog ide i slika 18. koja prikazuje zaglađeni dio površine alata koji je savijao cijev od nehrđajućeg čelika (desno). Tako zaglađene površine nema na alatu koji je savijao bakrenu cijev (lijevo).

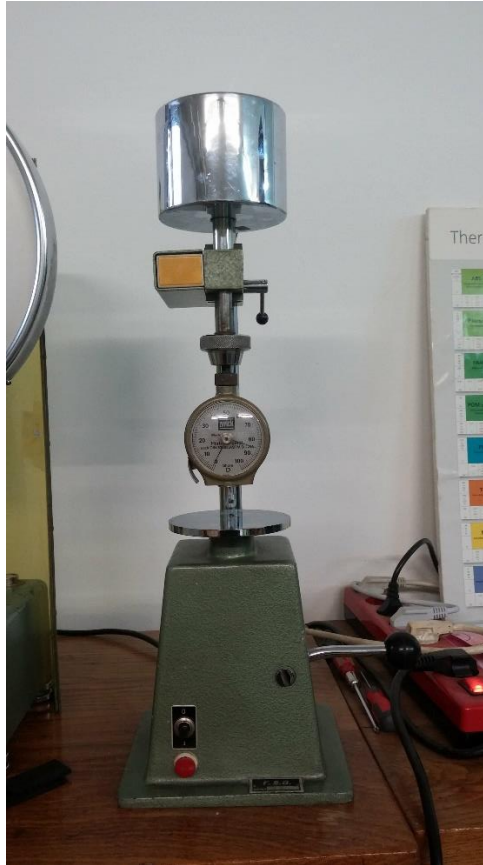
Slika 19. Durometar

Slika 19. prikazuje durometar konfiguriran za mjerenje tvrdoće po Shore-u D. Sila kojom indenter prodire u polimer iznosi 50N, a postiže se valjkastim utegom vidljivim na slici.

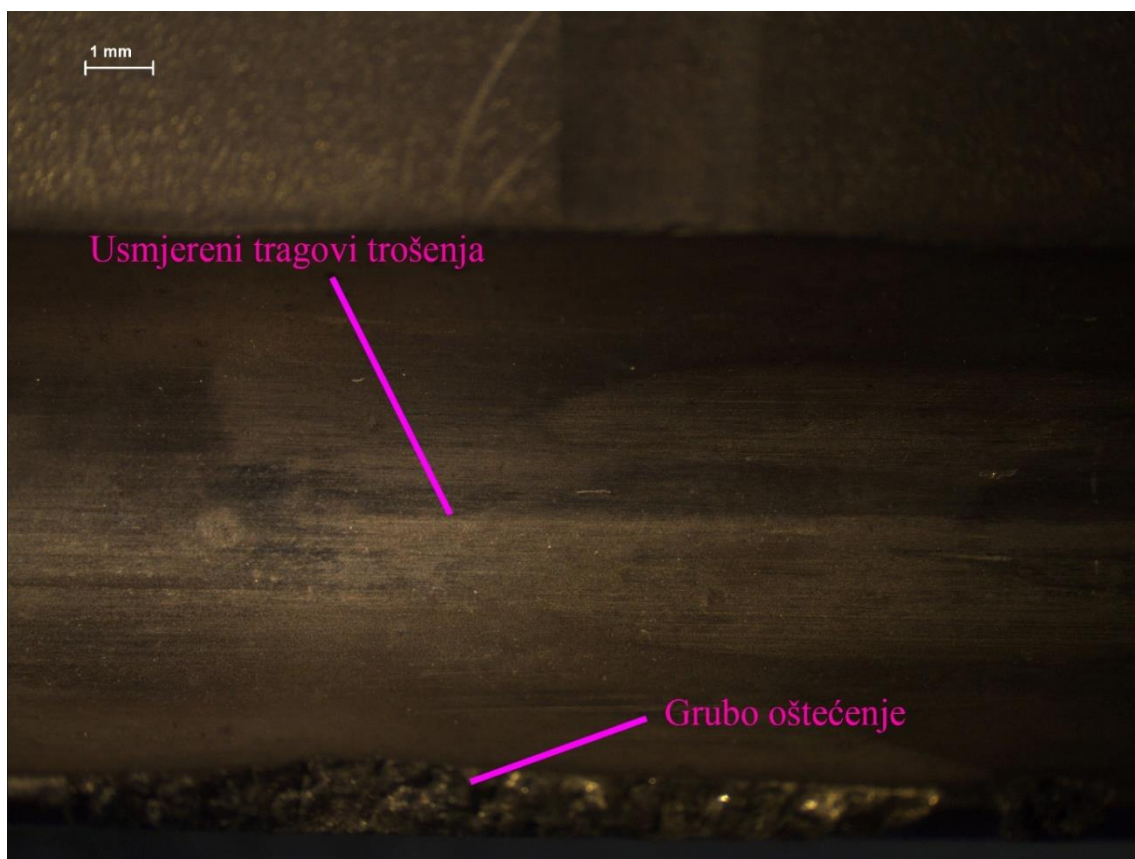
Promatranjem kontaktne površine alata i cijevi na stereo optičkom mikroskopu, slika 27., jasno su vidljivi tragovi trošenja u smjeru klizanja prilikom savijanja. Također se pri dnu slike, na rubu alata vidi značajno oštećenje do kojeg je vjerojatno došlo prilikom pogrešnog ulaska cijevi u alat.

Slika 27. Tragovi trošenja brončanog alata (povećanje 7.88x)

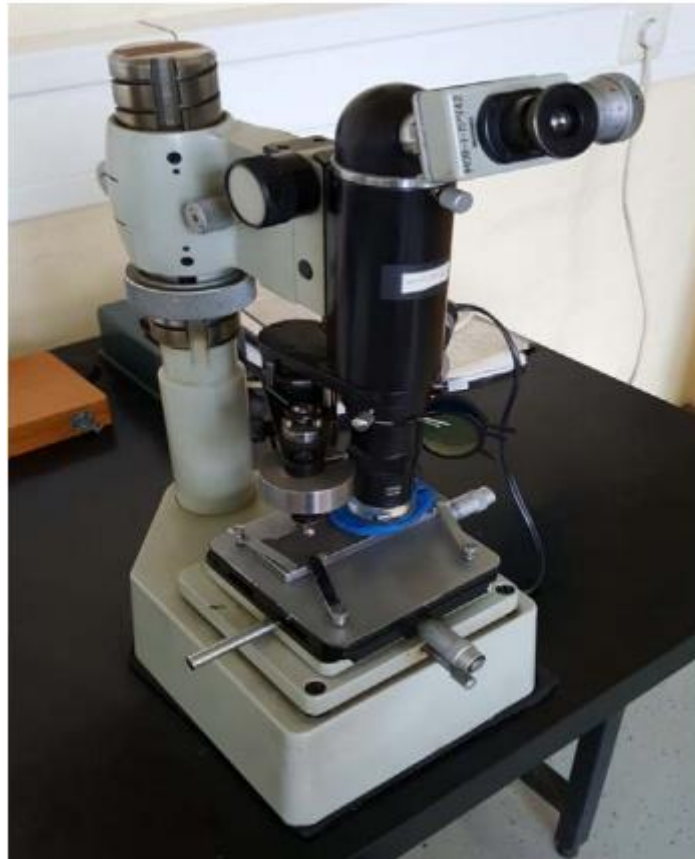
Slika 32. Tvrdomjer PMT3 [8]

Da je materijal višefazan moguće je zaključiti i samo na osnovi rezultata mjerenja tvrdoće (tablica 4.). Mjerena je HV 0,2 tvrdoća na tvrdomjeru PMT3.
