Korozijska otpornost aluminijske legure AA5083

Undergraduate thesis / Završni rad

Naslov rada na engleskom jeziku: **Corrosion resistance of aluminum alloy AA5083**

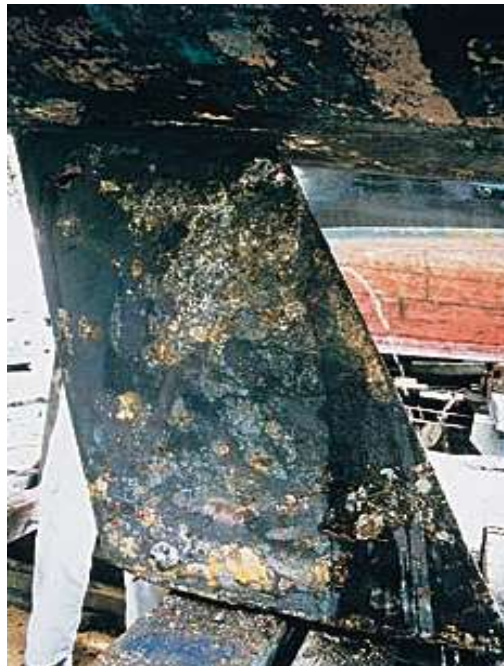
Rupičasta korozija (Slika 8) – usko lokalizirana korozija približno kružnog oblika, pri čemu je dubina prodiranja nakon dovoljno dugo vremena nekoliko puta veća od njezine širine na površini materijala. To je lokalni oblik korozije koji napada samo neke dijelove izložene površine materijala.

Slika 8. Rupičasta (eng. *pitting*) korozija na kobilici broda [9]

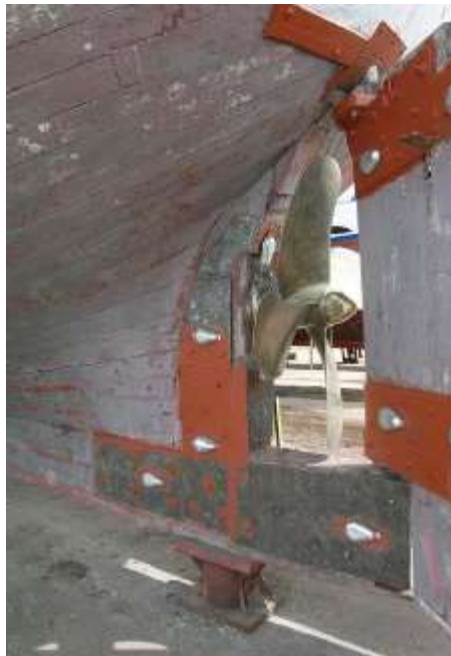
Katodna zaštita je postupak koji se temelji na privođenju elektrona metalu, bilo iz negativnog pola izvora istosmjerne struje (zaštita narinutom strujom), bilo iz neplemenitijeg metala (tzv. protektorska zaštita), sve dok potencijal objekta ne padne niže od zaštitne vrijednosti jednake ravnotežnu potencijalu anode korozijskog članka. Time nestaje afinitet za koroziju, tj. metal postaje imun. [13] U brodogradnji se katodno zaštićuju svi dijelovi broda koji su u dodiru s morem (Slika 16).

Slika 16. Katodna zaštita metalnih dijelova na drvenom brodu [5]

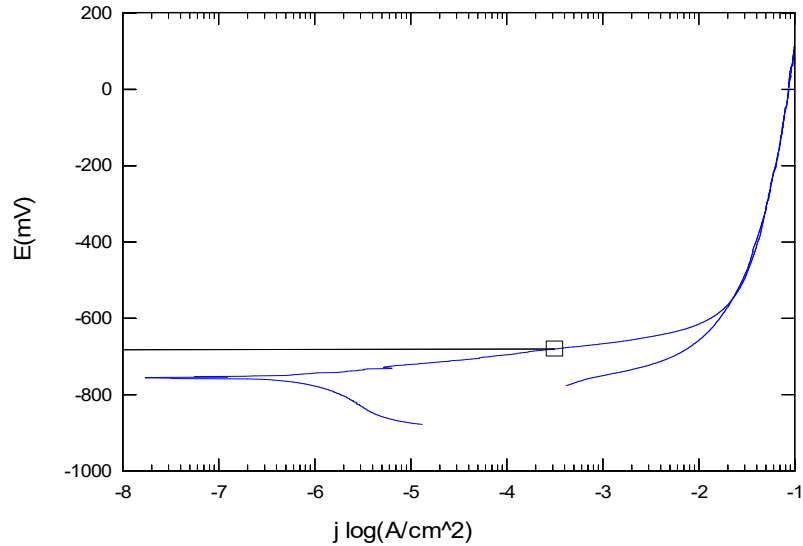
Slika 52. Ciklička polarizacija legure AA – 5083 pri 25°C

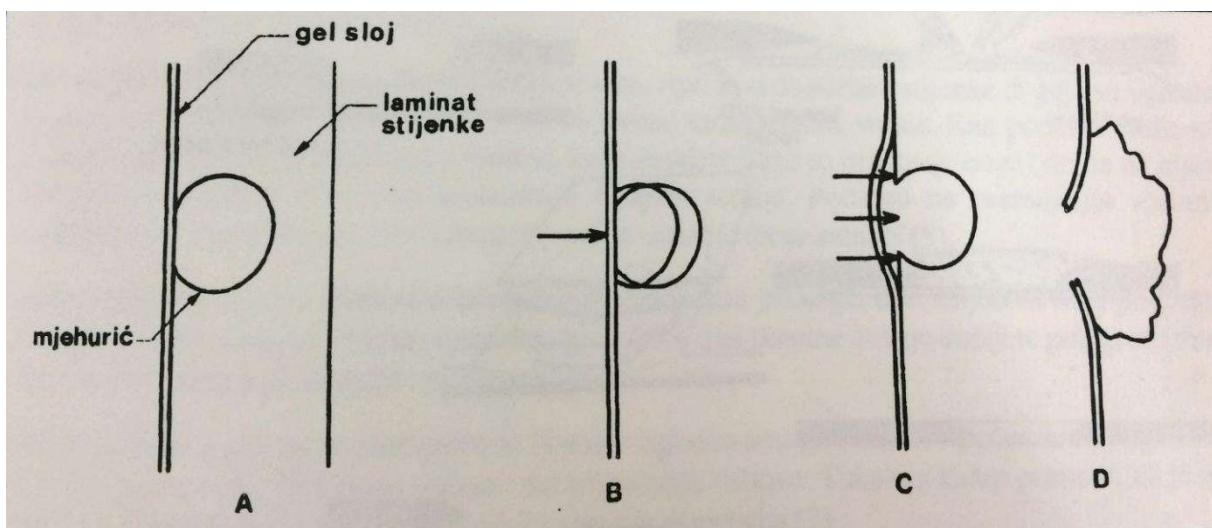
Slika 75. Napredovanje osmoze na stakloplastici [23]
