Korozijska otpornost aluminijske legure AA5083

Undergraduate thesis / Završni rad

ZAVRŠNI RAD

Naslov rada na engleskom jeziku: **Corrosion resistance of aluminum alloy AA5083**

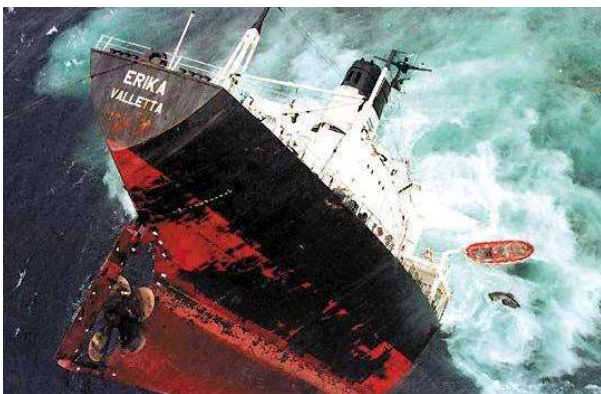
Tanker Erika je tijekom svojeg putovanja 1999. godine blizu obale Velike Britanije uplovio u veliku oluju te je zbog nevremena počeo pucati. Na trupu i palubi pojavile su se i do 3,5 m široke pukotine. Utvrđeno je da je uzrok nereda bila korozija koja je oslabila trup broda. Na sreću je posada evakuirana, ali ekološka katastrofa bila je neizbježna. Naftna mrlja je zagađila više od 400 km obale. [5]

Slika 3. Brodolom zbog korozijskog oštećenja – Tanker Erika [5]

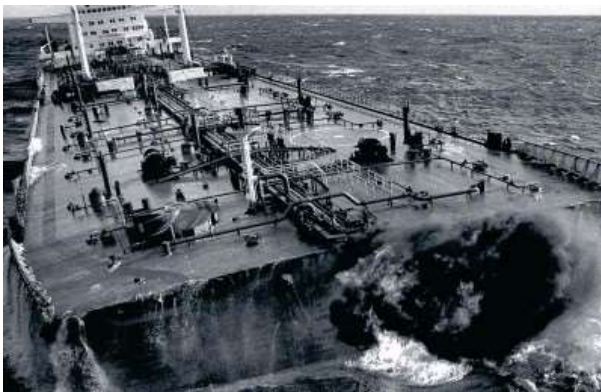
Godine 1990. tankeru Kirki se, dok je plovio u blizini australske obale, kompletan pramac odvojio od broda. Tada je bilo uobičajeno ne upotrebljavati zaštitne premaze niti katodnu zaštitu u balastnim spremnicima. Stoga su rezultati izvješća bili očekivani. Uzrok brodolomu bila je korozija koja je uvelike smanjila debljinu lima, ali i konstrukcija broda loše projektirana na umor materijala. [5]

Slika 4. Brodolom zbog korozijskog oštećenja – Tanker Kirki [5]

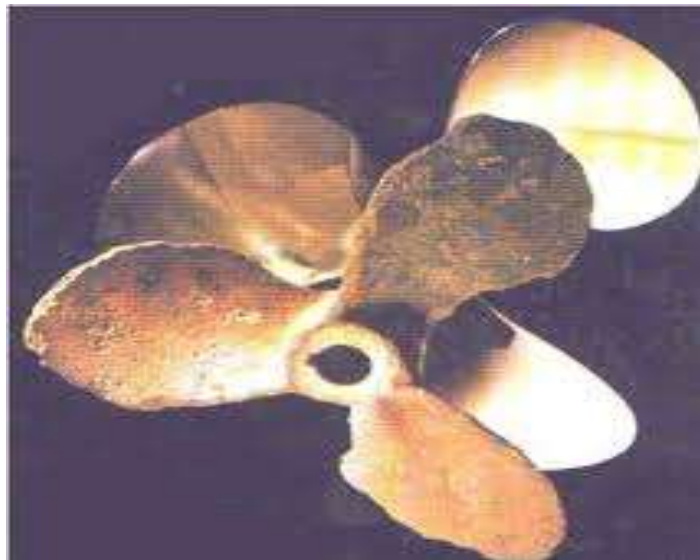
Selektivna korozija (Slika 10) – napada samo jednu (neplemenitiju) od faza ili komponenata višefaznoga ili višekomponentnoga materijala; opasan oblik korozije jer pretvara čvrst i duktilan metal u slab i krhak te podložan lomu. Najvažniji primjeri selektivnog otapanja konstrukcijskog materijala su grafitizacija sivog lijeva i decinkacija mjedi.

Slika 10. Decinkacija mjedi [6]

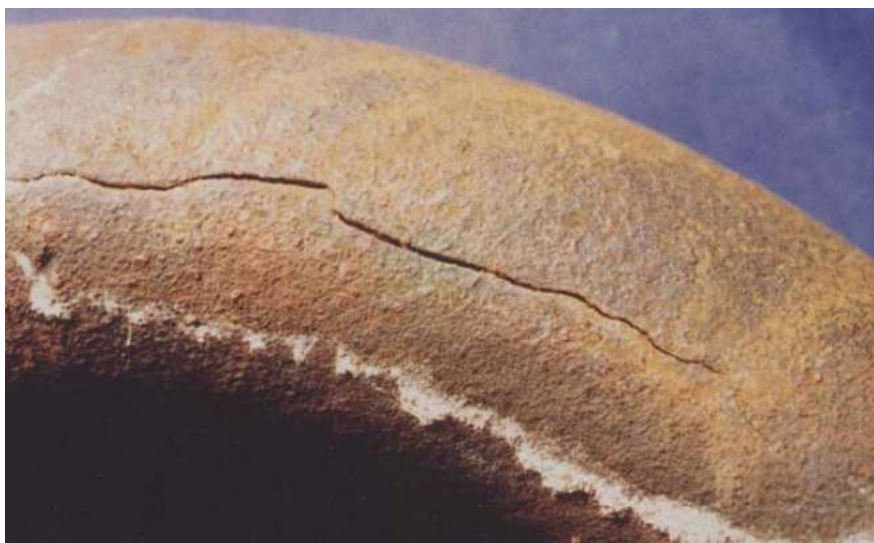
Napetosna korozija (Slika 12) – oblik korozije koji nastaje poradi istodobnog djelovanja agresivnog okruženja i vlačnih naprezanja na materijal konstrukcije. Najčešće se pojavljuje u okolini zavara.

Slika 12. Primjer napetosne korozije na ugljičnom čeliku [11]

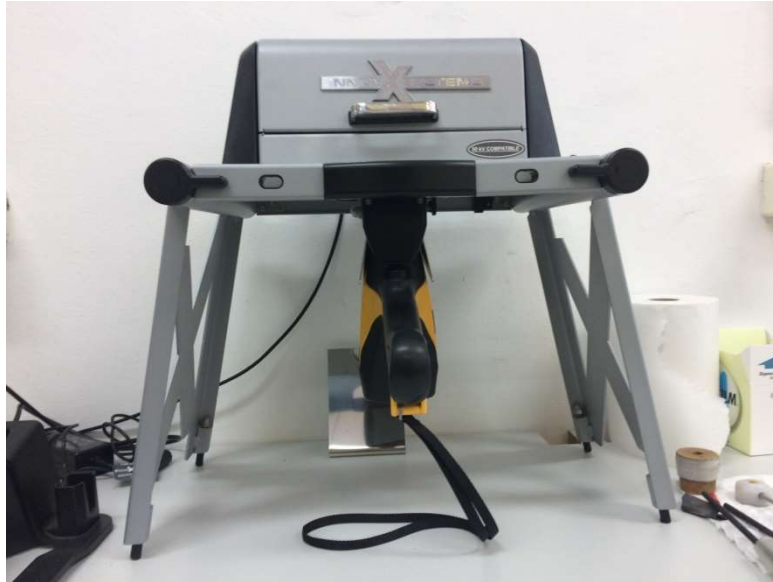
U Laboratoriju za zaštitu materijala Fakulteta strojarstva i brodogradnje, provedena je kvantitativna kemijska analiza odabranog uzorka. Maseni udio kemijskih elemenata određen je nerazornom metodom rendgenske fluorescentne spektrometrije (XRF) na uređaju XRF – Olympus, proizvođač: Innov-X Systems, Inc., USA, model: DS 2000-C, serijski broj: 50149. Na slici 41 prikazan je navedeni uređaj.

Slika 41. XRF uređaj za utvrđivanje kemijskog sastava materijala

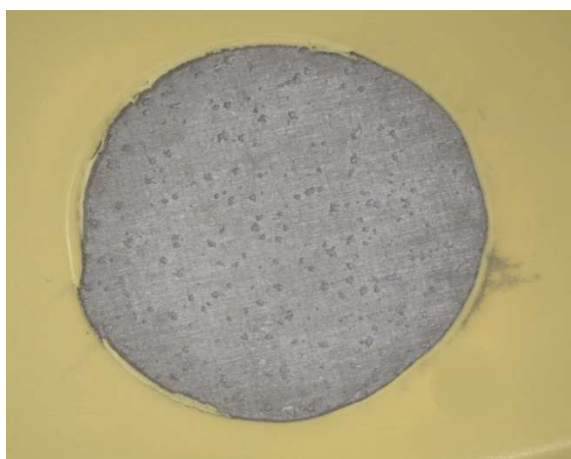
Slika 71. Površina uzorka poslije Tafelove ekstrapolacije pri sobnoj temperaturi
