Trošenje guma protupožarnog zrakoplova

Master's thesis / Diplomski rad

Naslov rada na engleskom jeziku: **Wear of firefighter aircraft tires**

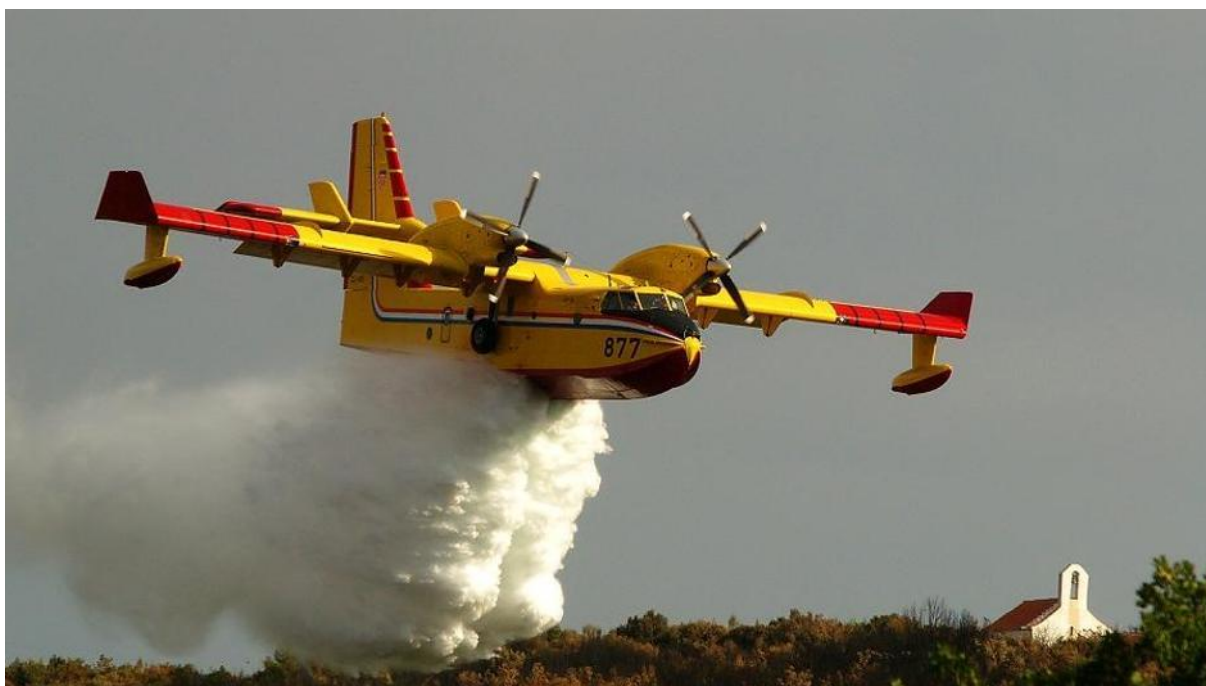
Slika 1. Canadair CL-415 [1]

Avion Canadair CL-415 kanadski je zrakoplov amfibijskog tipa, što znači da ima mogućnost slijetanja na kopno i na vodenu površinu. Namijenjen je gašenju požara otvorenog prostora, a može se koristiti i za gašenje požara industrijskih postrojenja, traganje i spašavanje na moru, prijevoz tereta i putnika, bacanje padobranaca, zaprašivanje šuma te tretiranje naftnih mrlja.

Konstruktivski gledano, zmaj i oplata zrakoplova dizajnirani su poput broda, što mu omogućava neometanu plovidbu po vodenim površinama. Za slijetanje na tlo, CL-415 opremljen je s uvlačećim hidrauličnim stajnim trapom tipa tricikl.

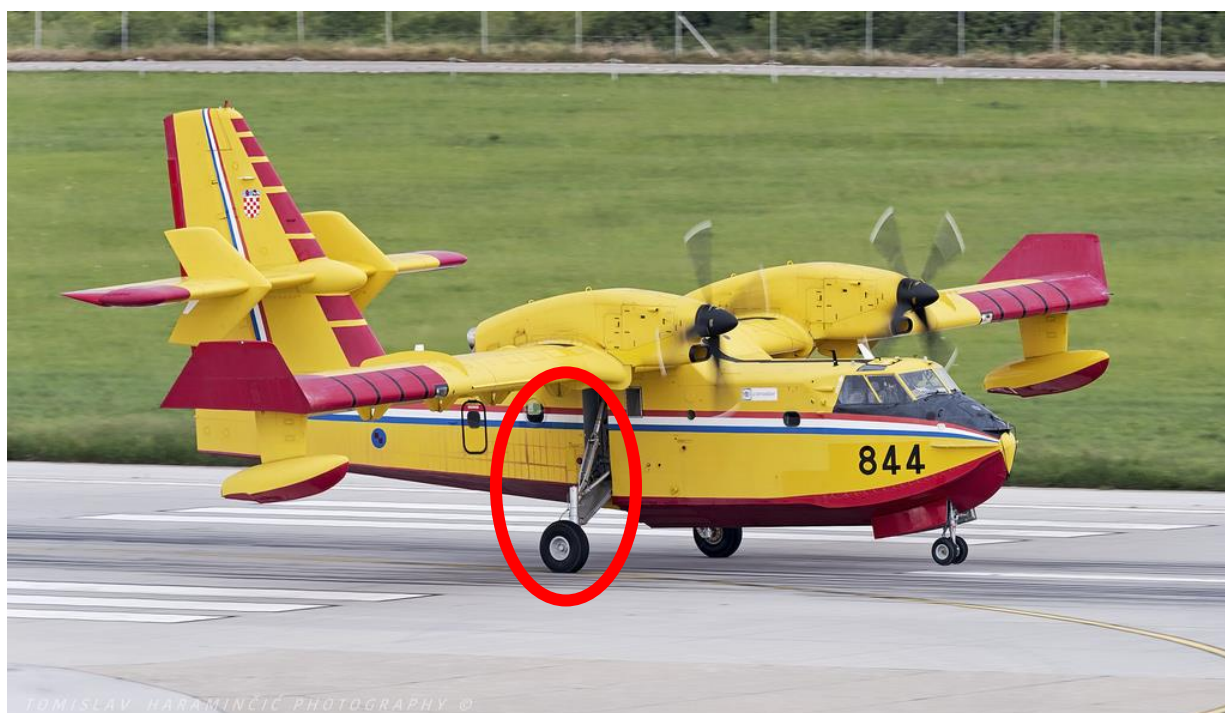
Slika 2. Glavna noga stajnog trapa prilikom rulanja [3]

Kotači glavnih nogu stajnog trapa sastoje se od rastavljive glavine kotača skovane od aluminijskih legura i na nju montirane 16-slojne niskotlačne gume bez zračnice.

Kako bi napunili gumu zrakom, montiran je ventil na vanjsku polovinu kotača. Dvije polovice kotača spojene su zajedno sa 12 jednako udaljenih veznih vijaka i matica. Posebno punjenje koje se nalazi u zazorima na unutarnjoj strani, brtvi kotač ukoliko dođe do pada tlaka iz gume bez zračnice. Zaptivač smješten na kućištu ležaja sprječava pojave nečistoća i vlage između dviju polovina kotača. Tri osigurača za otpuštanje temperature, koji se rastale na otprilike 312°F (155°C) kako bi djelomično propuštali zrak, instalirani su na unutarnjem dijelu felge. Njihova uloga je zaštititi gumu i kotač od intenzivnog tlačnog opterećenja koje se stvara prilikom duljeg kočenja. Kotači su montirani na osovinu, koja se rotira na konusnom ležaju i smještena je u kućištu koje apsorbira udare. [4]

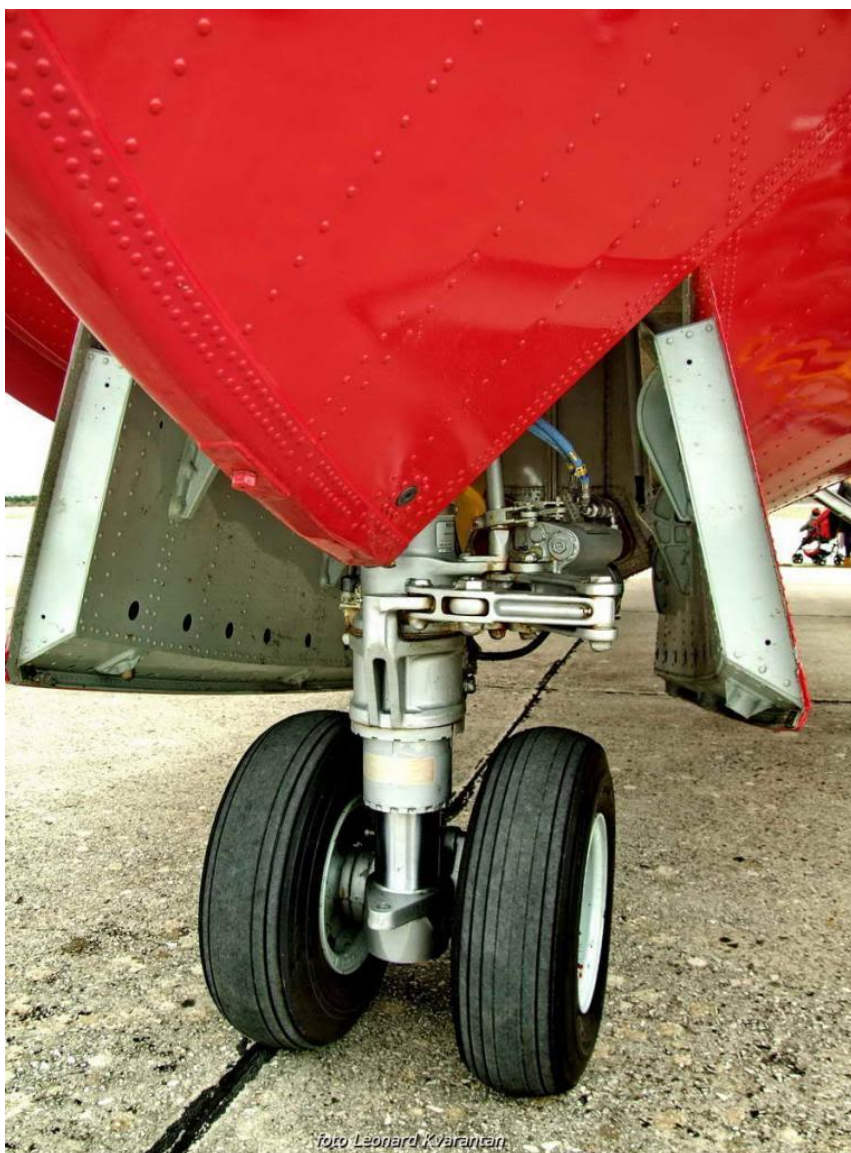
Slika 3. Nosna noga s duplim kotačem [6]

Polovice od svakog kotača spojene su s 10 vijaka, podložaka i matica. Kotači su montirani na osovinu, koja se rotira u suženom valjkastom ležaju, a smještena je u kućištu otpornom na udare. Zglobna prirubnica okretnog momenta spaja svaki kotač s osovinom kako bi se oba kotača okretali kao cjelina i imali šimi otpornost (otpornost na nagla pokretanja nosnog kotača, često regulirana hidrauličkim putem). [4]

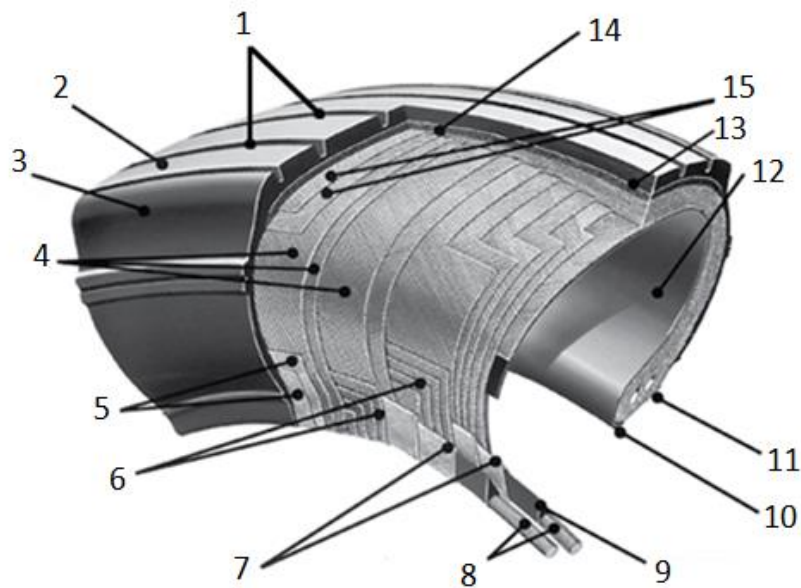
Slika 4. Dijagonalna (D) guma [7]

- Dijagonalne gume - konstruirane su tako da se niti (karkasa) u pneumatiku pružaju pod kutom u odnosu na centralnu opsežnu liniju tarne površine. Takav raspored je od jednog do drugog kraja gume i međusobno se križaju u susjednim slojevima. Broj slojeva ovisi o tipu i namjeni zrakoplova.
- Radial gume - vrsta pneumatika kod koje su niti (karkasa) namotane radijalno, od ruba do ruba gume. Radijalne gume su lakše, trajnije, imaju bolje prianjanje i pružaju manji otpor kotrljanju.

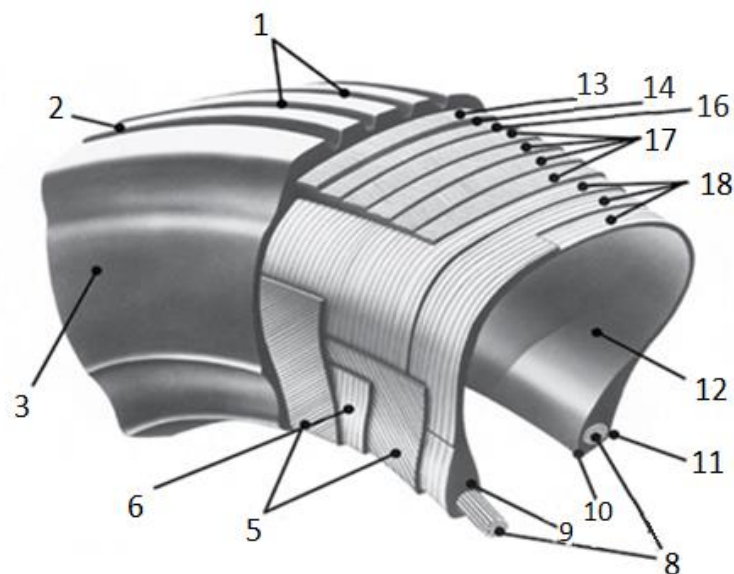
Slika 5. Radial (R) guma [7]

Manja debljina bočnog zida radijalnih u odnosu na dijagonalne gume znači i manje zagrijavanje gume, manji rizik od oštećenja i povećanje krutosti gume pri velikim brzinama. [8]

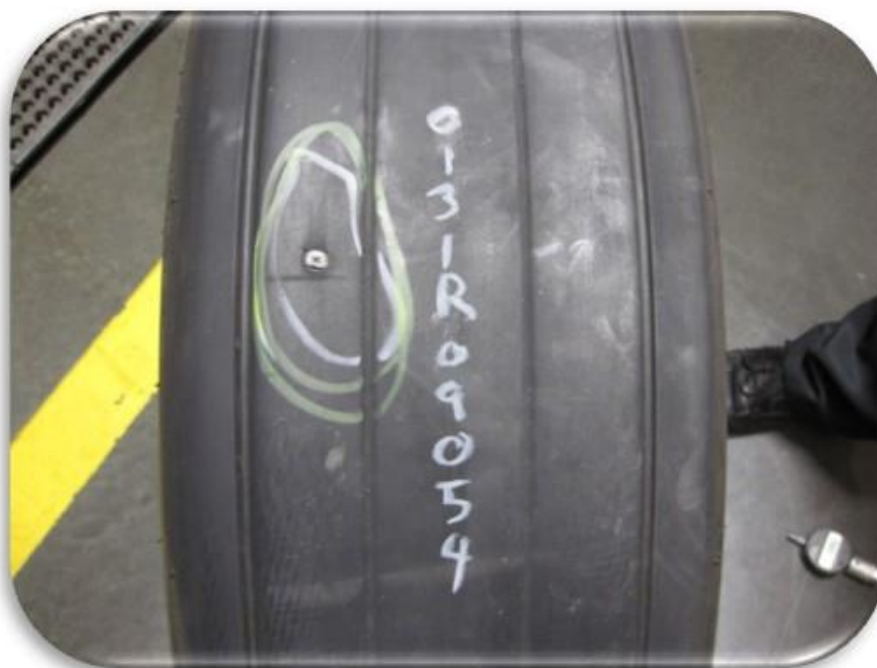
Slika 6. Vijak zaboden u gumu prilikom taksiranja [11]

Ukoliko su oštećenja tolika da se pukotine i oderotine protežu do bokova gume te da su vidljivi unutarnji slojevi, guma se izbacuje iz uporabe.

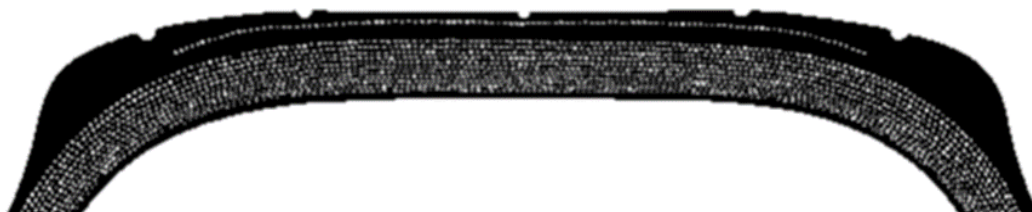
Slika 7. Normalno trošenje [9]

Podjednako trošenje na ovoj gumi indicira da je bila pravilno održavana i vožena pod pravilnim tlakom punjenja.

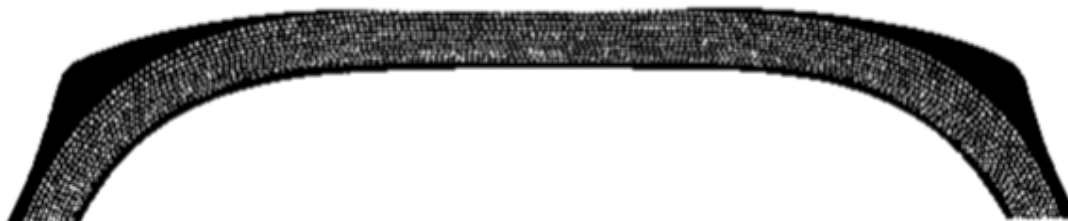
Slika 8. Intenzivno trošenje [9]

Potrošeno do unutarnjih slojeva, ovakva guma ne bi smjela biti u uporabi i nema mogućnost obnove.

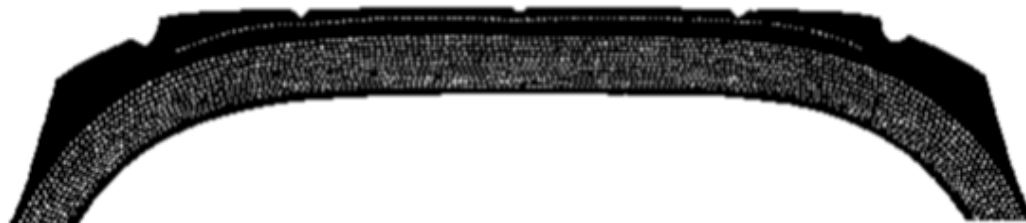
Slika 9. „Stepwear“ trošenje [9]

Ovo je normalan uzorak trošenja na nekim gumama, osobito onima H-tipa. Može biti uzrokovano ili pogoršano nedovoljnom napunjenošću.

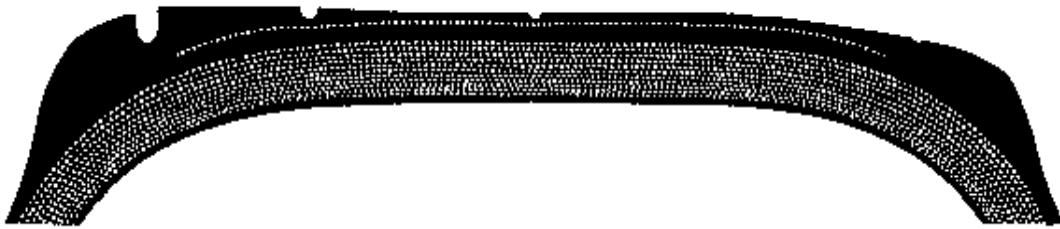
Slika 10. Nesimetrično trošenje [9]

Neke avionske gume troše se više na jednoj od strana zbog nagiba ili nadvišenja kotača. Ako dođe do ovakve situacije, vijek ove gume može biti produljen na način da se istu skine i ponovno montira na drugu stranu dokle god fizički kriterij pneumatika to dopušta.

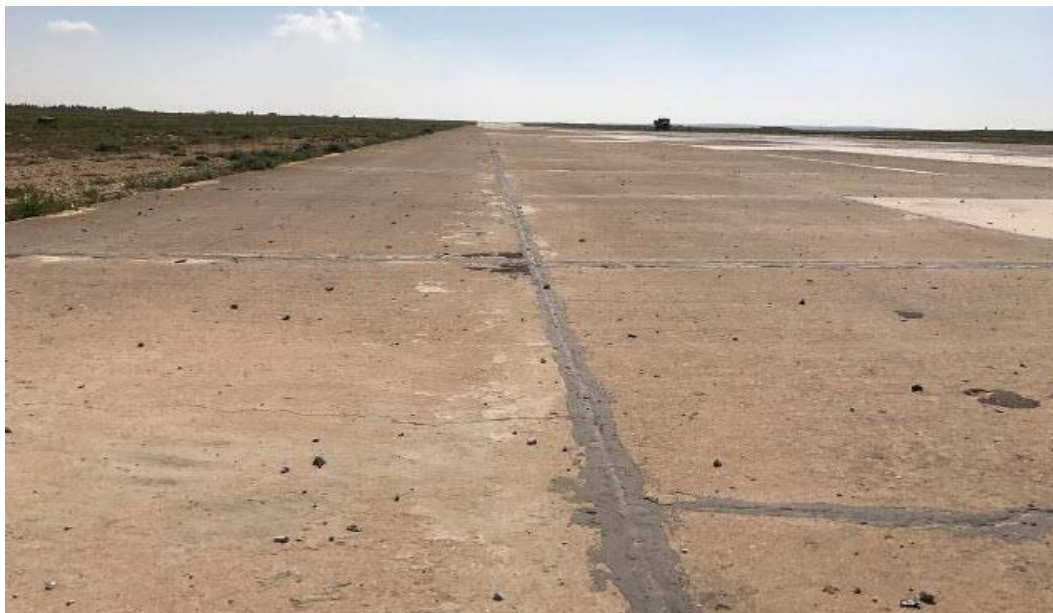
Slika 11. Loše održavana pista s nečistoćama [12]

Oštećenje stranim tijelom (Foreign object damage, FOD) je najčešći razlog ranijeg mijenjanja gume. Rupe, pukotine i izbočine u asfaltu ili betonu uzrokuju karakteristična oštećenja. Napuknuća i krhotine po stazama trebaju biti prijavljene aerodromskom osoblju kako bi se što prije popravile ili uklonile. Još jedna opasna situacija jest nakupina otpalog materijala na tlu hangara ili stajanki. Prethodno navedena područja trebala bi se održavati čistima i bez kamenčića, alata, vijaka, matica te ostalih stranih materijala. Boljom pažnjom i urednošću na ovaj način, oštećenja guma bi se uvelike smanjila.

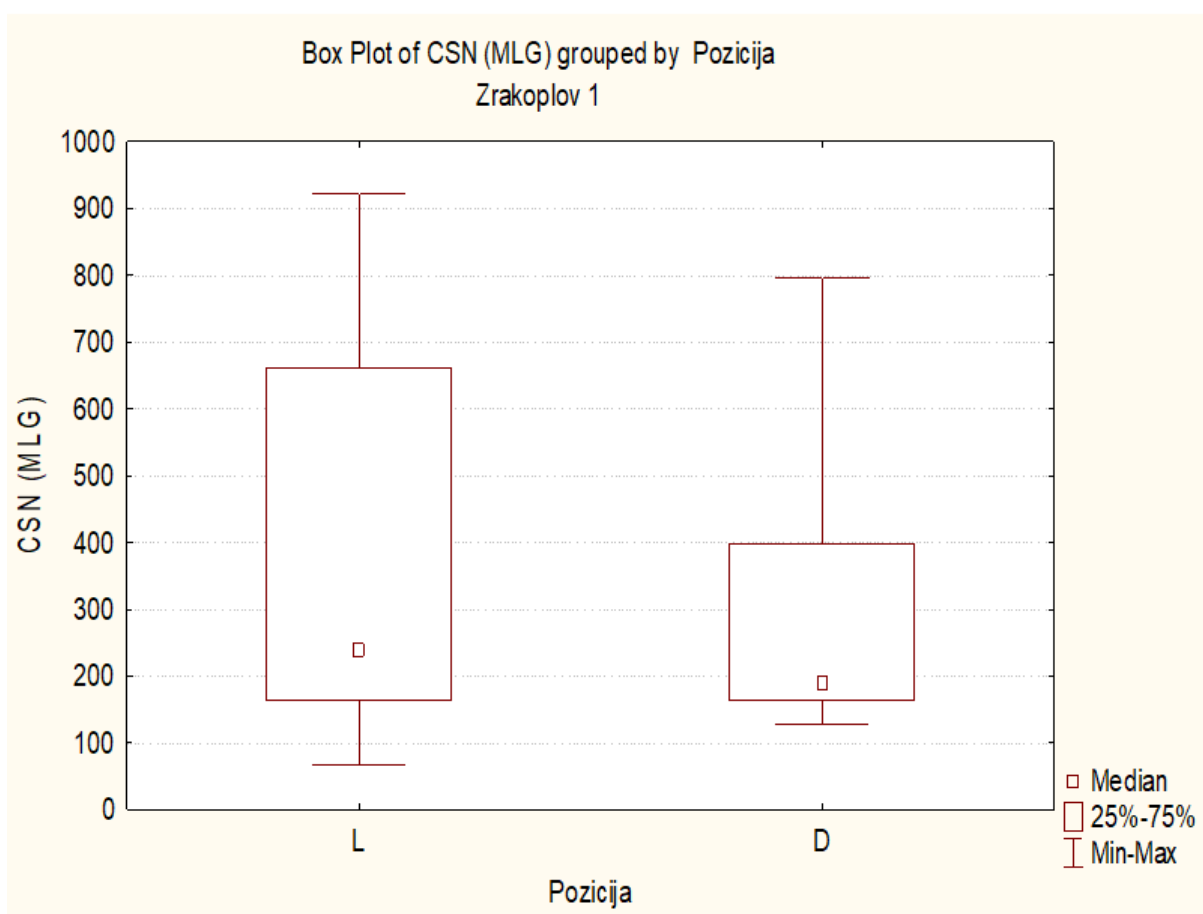
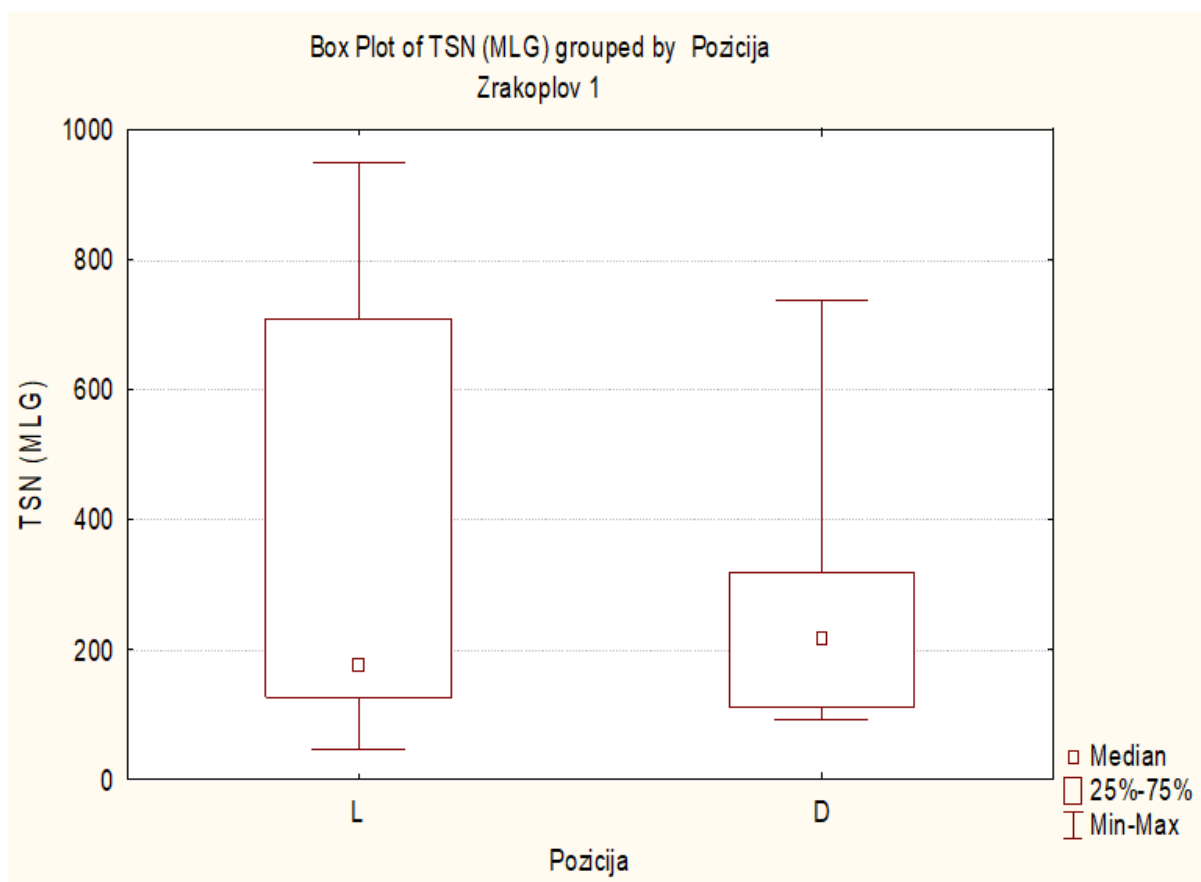
Slika 13. Usporedba varijabli broja slijetanja (CSN) za glavni stajni trap (MLG) između lijevog i desnog kotača Zrakoplova 1 (u donjem desnom kutu nalazi se legenda koja objašnjava značaj grafa)

Slika 14. Usporedba varijabli broja sati naleta (TSN) za glavni stajni trap (MLG) između lijevog i desnog kotača Zrakoplova 1 (u donjem desnom kutu nalazi se legenda koja objašnjava značaj grafa)

T- testom je potvrđena nulta hipoteza ($p > 0,05$), razlike između uzoraka su slučajne - nema razlika među varijablama lijeve i desne strane glavnih stajnih trapova.

Pneumatici se troše jednako gledano po vremenu sati naleta ili po broju slijetanja na Zrakoplovu 1.

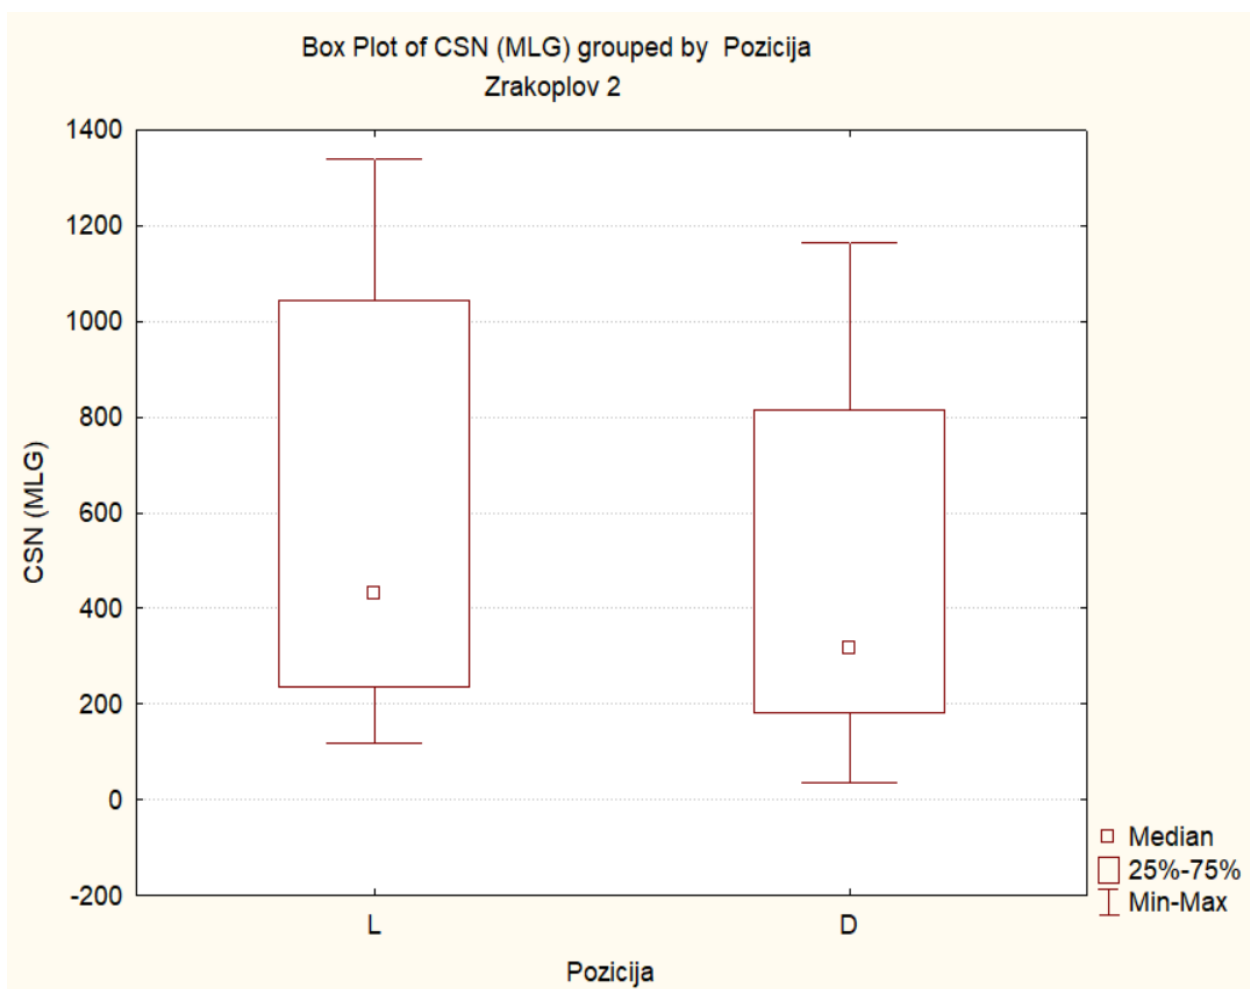
Slika 15. Usporedba varijabli broja slijetanja (CSN) za glavni stajni trap (MLG) između lijevog i desnog kotača Zrakoplova 2 (u donjem desnom kutu nalazi se legenda koja objašnjava značaj grafa)

Slika 16. Usporedba varijabli broja sati naleta (TSN) za glavni stajni trap (MLG) između lijevog i desnog kotača Zrakoplova 2 (u donjem desnom kutu nalazi se legenda koja objašnjava značaj grafa)

T- testom je potvrđena nulta hipoteza ($p > 0,05$), razlike između uzoraka su slučajne - nema razlika među varijablama lijeve i desne strane glavnih stajnih trapova.

Pneumatici se troše jednako gledano po vremenu sati naleta ili po broju slijetanja na Zrakoplovu 2.

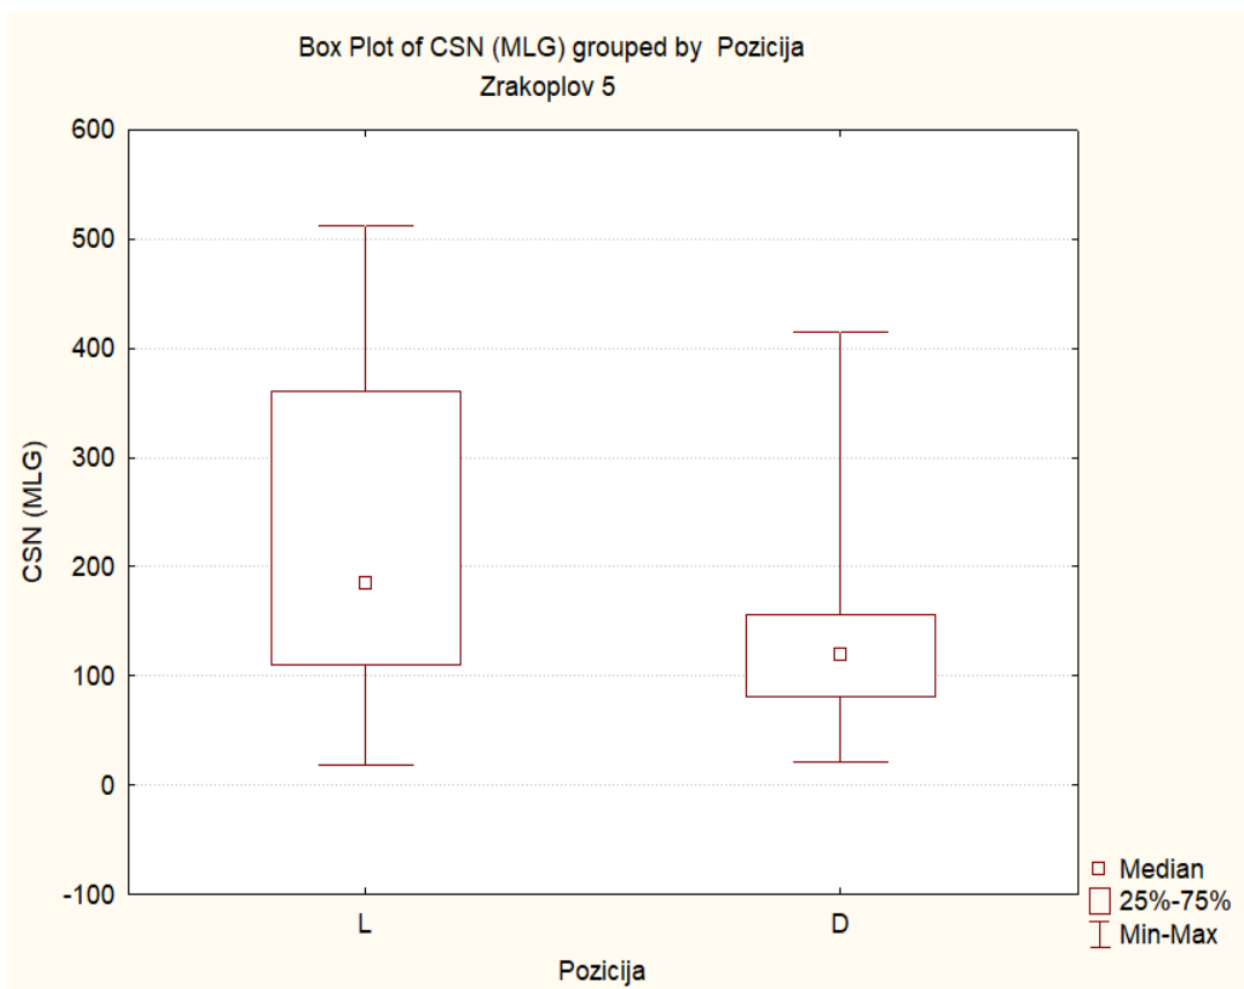
Slika 21. Usporedba varijabli broja slijetanja (CSN) za glavni stajni trap (MLG) između lijevog i desnog kotača Zrakoplova 5
(u donjem desnom kutu nalazi se legenda koja objašnjava značaj grafa)

Slika 22. Usporedba varijabli broja sati naleta (TSN) za glavni stajni trap (MLG) između lijevog i desnog kotača Zrakoplova 5 (u donjem desnom kutu nalazi se legenda koja objašnjava značaj grafa)

T- testom je potvrđena nulta hipoteza ($p > 0,05$), razlike između uzoraka su slučajne - nema razlika među varijablama lijeve i desne strane glavnih stajnih trapova.

Pneumatici se troše jednako gledano po vremenu sati naleta ili po broju slijetanja na Zrakoplovu 5.

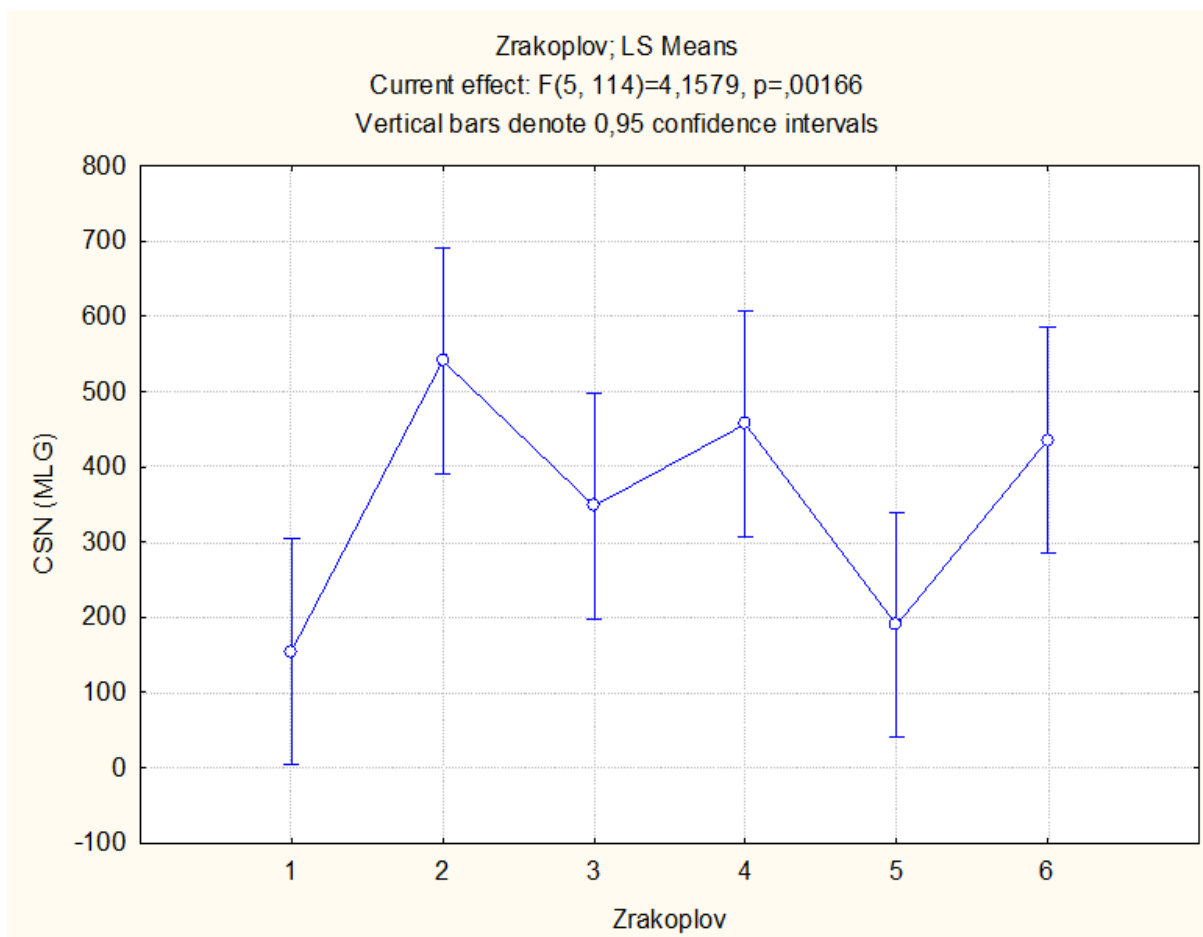
Slika 26. Dijagramski prikaz ovisnosti trošenja glavnog stajnog trapa (MLG) zrakoplova po broju slijetanja (CSN)

Iz dijagramskog prikaza može se naslutiti kako se određeni zrakoplovi 1-6 ponašaju različito. Zrakoplov 1 dijagramski je najviše različit, dok se kod zrakoplova 4 i 6 može uočiti veća sličnost. Za zrakoplove 2, 3 i 5 vidljivo je određeno podudaranje, no samo u nekim intervalima.

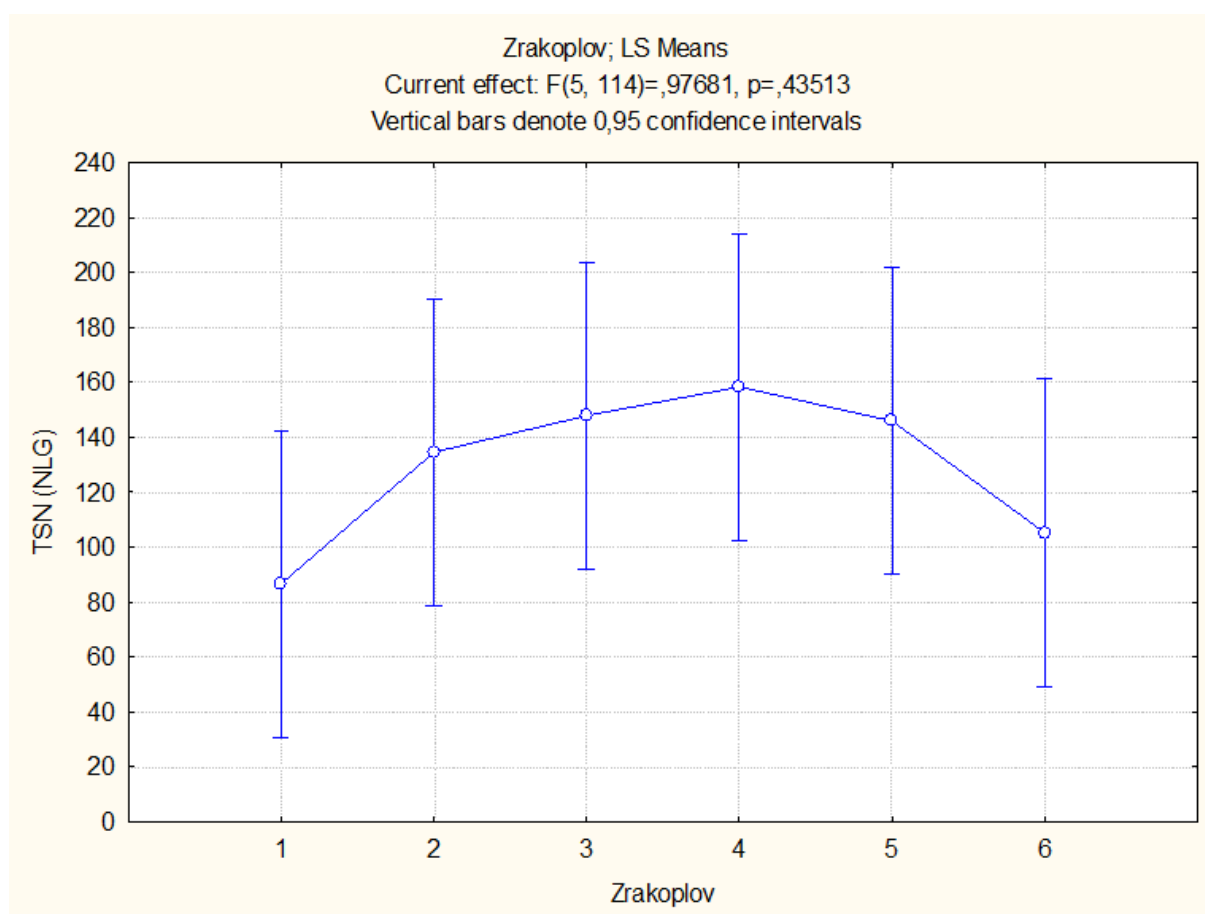
Slika 27. Dijagramski prikaz ovisnosti trošenja nosne noge stajnog trapa (NLG) zrakoplova po broju sati naleta (TSN)

Iz dijagramskog prikaza mogu se uočiti manje razlike između rezultata i dosta veliko podudaranje vrijednosti svih šest zrakoplova. Primjećuje se dosta velika sličnost između rezultata zrakoplova 3 i 5, a nešto manja kod zrakoplova 2 i 4 i naposljetku zrakoplova 6. Iako je ponovno najveći ekstrem, zrakoplov 1 u najmanjem slučaju podudaranja korelira sa više od polovine rezultata.

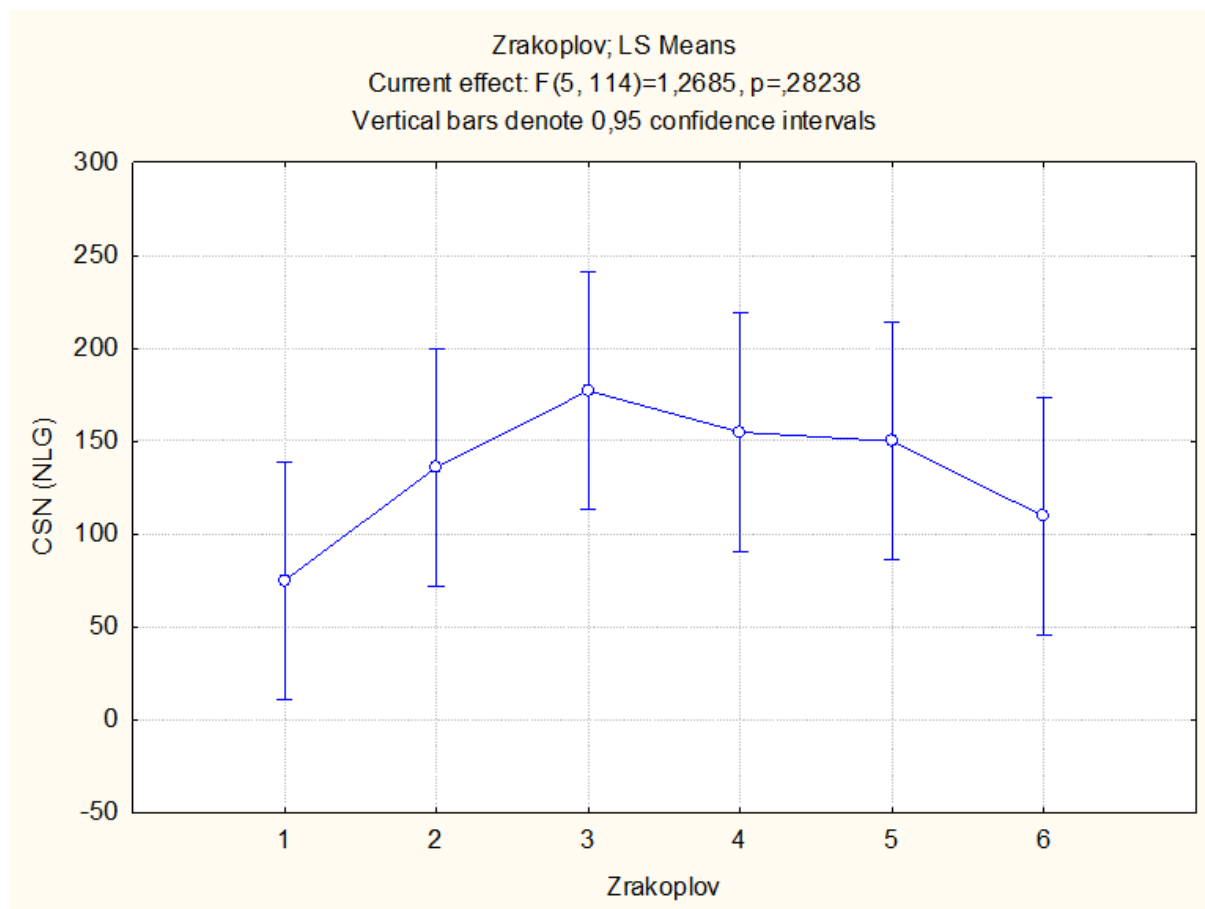
Slika 28. Dijagramski prikaz ovisnosti trošenja nosne noge stajnog trapa (NLG) zrakoplova po broju slijetanja (CSN)

Iz dijagramskog prikaza mogu se uočiti manje razlike između većine rezultata. Primjećuje se dosta velika sličnost između rezultata zrakoplova 4 i 5, a nešto manja kod zrakoplova 2 i 6. Zrakoplovi 1 i 3 su međusobno najrazličitiji, iako se većim dijelom podudaraju s ostalim zrakoplovima.
