Mikrostrukturna karakterizacija zavarenog spoja nehrđajućeg super duplex čelika

Undergraduate thesis / Završni rad

Mikrostrukturna karakterizacija zavarenog spoja nehrđajućeg super dupleks čelika

Naslov rada na engleskom jeziku: **Microstructural characterization of super duplex stainless steel welded joint**

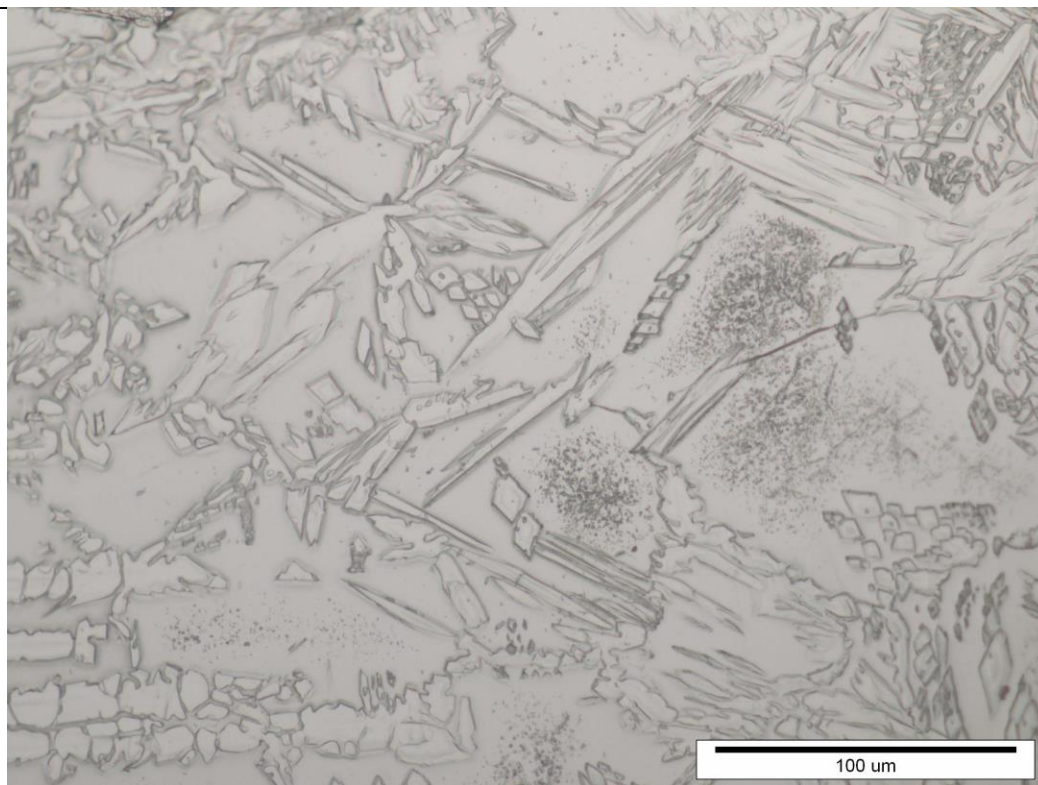
Mikrostruktura zone utjecaja topline analizirana je u tjemenu, sredini i korijenu, s obje strane zavara i prikazana je na slikama od 37. do 42.

Zbog velikog unosa topline pri zavarivanju i nekontroliranog režima hlađenja mikrostruktura osnovnog materijala uz liniju staljivanja znatno se promijenila i ne može se više opisati kao dupleks mikrostruktura. Iako je ovo područje relativno usko u njemu je narušen izbalansirani omjer feritne i austenitne faze na račun austenita. Mogu se uočiti velika zrna ferita okružena austenitnom fazom. Unutar feritnih zrna vide se nakupine tamnih točkica koje su vjerojatno nastale zbog preagresivnog nagrizanja. S druge strane, moguće je da je došlo do precipitacije nitrida zbog duljeg zadržavanja čelika na visokoj temperaturi.

Da bi se sa sigurnošću utvrdilo jesu li te formacije uistinu nitridi, potrebno je analizirati uzorak skenirajućim elektronskim mikroskopom (SEM).

U zoni utjecaja topline izmjeren je udio ferita veći od 60 %, što može znatno narušiti korozivsku postojanost zavarenog spoja. S obzirom da je zona utjecaja topline izrazito uska (oko 150 μm) za pretpostaviti je da neće doći do većih problema tijekom primjene.

-Zona utjecaja topline s obje strane zavara je izrazito uska. Narušena je izbalansirana dupleks mikrostruktura i volumni udio ferita je značajno povišen (64 %) u odnosu na udio austenita (36 %).
