Undergraduate thesis / Završni rad

2019

Mikrostrukturna karakterizacija zavarenog spoja nehrđajućeg super dupleks čelika

Naslov rada na engleskom jeziku: **Microstructural characterization of super duplex stainless steel welded joint**

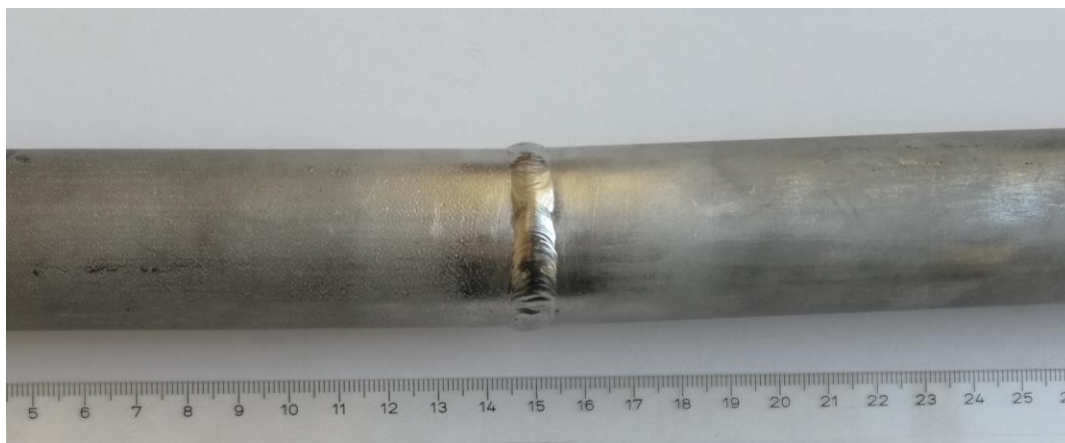
Slika 10. Zavarena cijev od super dupleks čelika

U svrhe istraživanja korištena je zavarena cijev od super dupleks čelika prikazana na slici 10. Vanjski promjer cijevi bio je 33 mm, a debljine stijenke 3 mm.

Cijev je isporučena u žarenom stanju. Završno žarenje provedeno je na 1075° C u trajanju od 5 minuta nakon čega je cijev podvrgnuta brzom hlađenju vodom.
