Trošenje koljenastog vratila motora s unutarnjim izgaranjem

Master's thesis / Diplomski rad

2019

Naslov rada na engleskom jeziku: **Wear of internal combustion engine crankshaft**

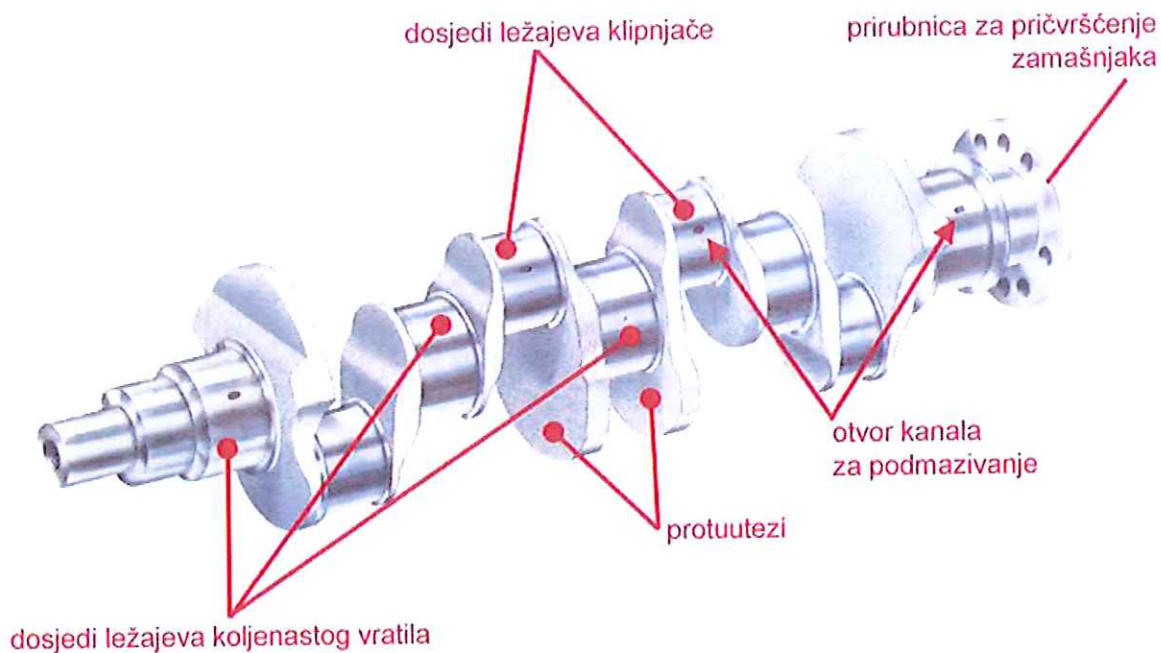
Slika 1. Dijelovi koljenastog vratila [1]

Najvažniji dijelovi na koljenastom vratilu su čepovi ležaja koljenastog vratila i čepovi ležaja klipnjača. Čepovi ležaja koljenastog vratila su u posebnim ležajnim posteljicama u kućištu koljenastog vratila. Na ležajevima klipnjače se okreću noge klipnjače, čime se uspostavlja gibljiva veza između klipova i koljenastog vratila. Koljenasto vratilo je na suprotnoj strani ležajeva klipnjače oblikovano u protutege, koji osiguravaju miran i jednakomjeran rad motora.[1]

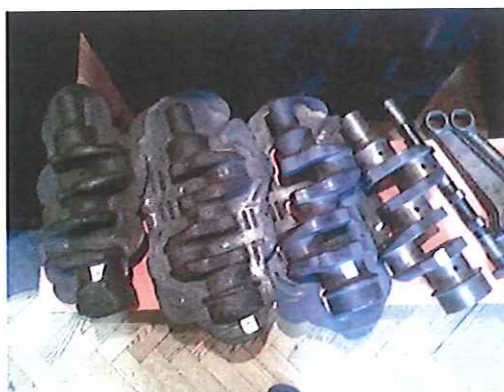
Slika 3. Izrada kovanog koljenastog vratila [6]

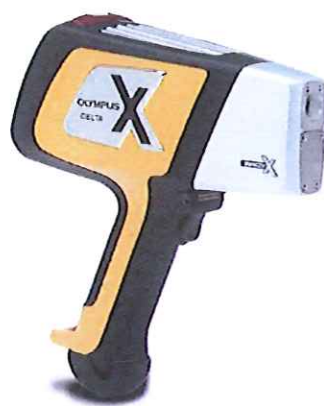
Slika 18. XRF DELTA PROFESSIONAL uređaj za analizu elemenata u materijalu [16]

Analiza materijala XRF-uredajem sa slike 18. provedena je na Fakultetu strojarstva i brodogradnje u Zagrebu. U tablici 2. prikazan je sastav materijala dosjednog ležaja koljenastog vratila.

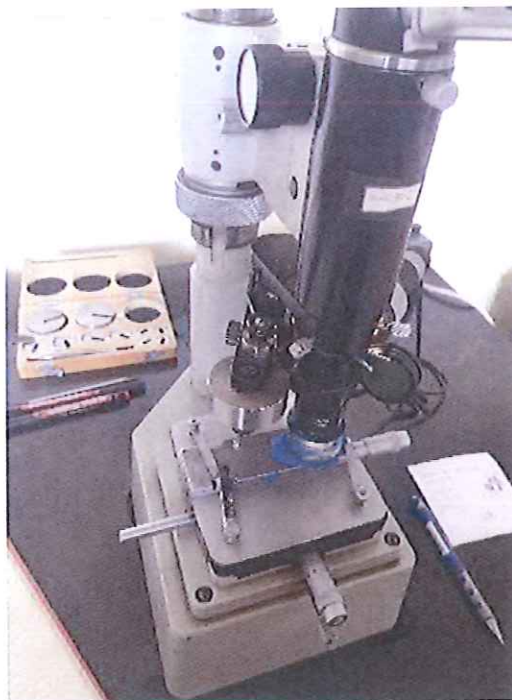
Slika 25. Tvrdomjer PMT 3

Kako bi dobili dodatne informacije o materijalima uzoraka provedeno je ispitivanje tvrdoće površine uzoraka prema Vicker metodi na uređaju „PMT 3“.

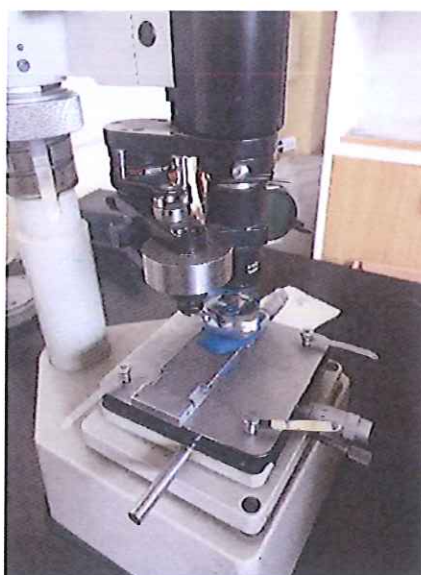
Slika 27. Prikaz uzoraka tijekom ispitivanja tvrdoće

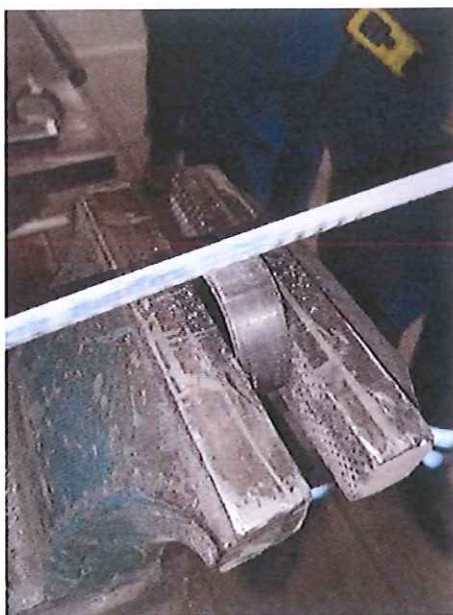
Slika 30. Rezanje ležaja za analizu mikrostrukture

Na slici 30. prikazan je postupak rezanja letećeg ležaja te priprema za analizu mikrostrukture materijala.

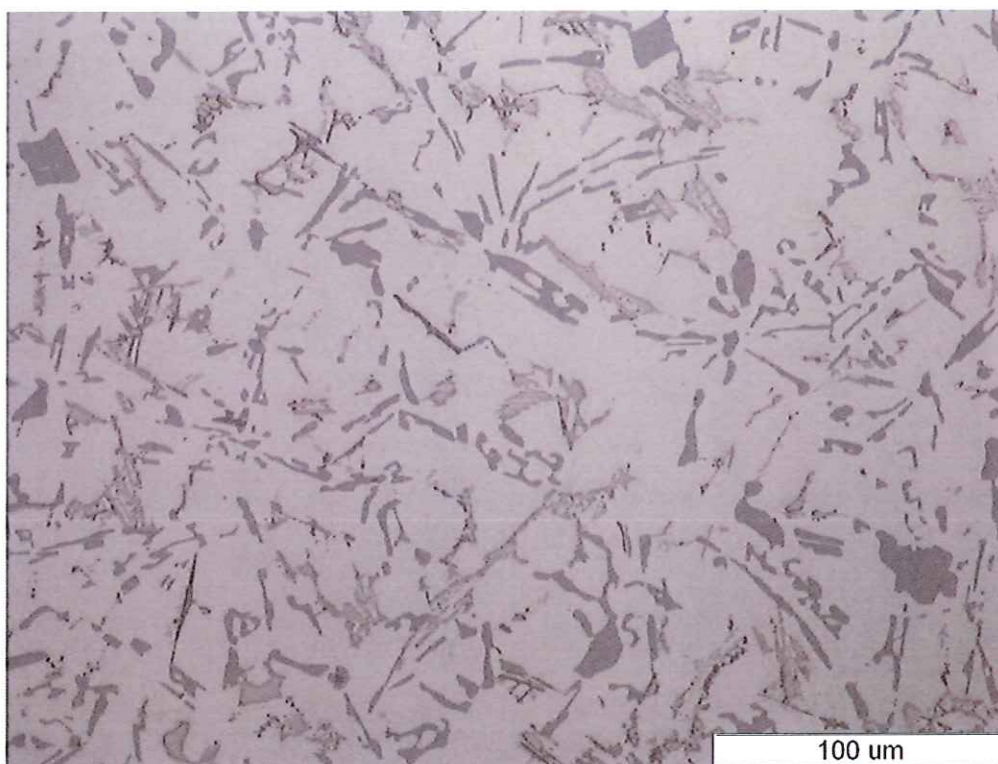
Slika 39. Mikrostruktura klipa na svjetlosnom mikroskopu pod povećanjem 100x

Slika 40. Mikrostruktura klipa na svjetlosnom mikroskopu pod povećanjem 200x

Slika 41. Mikrostruktura klipa na svjetlosnom mikroskopu pod povećanjem 500x

Slika 42. Mikrostruktura klipa na svjetlosnom mikroskopu pod povećanjem 1000x

Pri manjim povećanjima (slika 39 i 40) vidljivo je da se radi o lijevanoj mikrostrukturi. Na slikama 41 i 42 mogu se uočiti svijetle površine kristala mješanca aluminijske i tamne površi ne intermetalnih spojeva. Zbog kemijskog sastava legure, pretpostavka je da se radi o intermetalnim spojevima aluminijske i bakra, odnosno, aluminijske i nikla.

Nadalje, analizirana je mikrostruktura pomoću svjetlosnog mikroskopa te prikazana na slikama 39, 40, 41 i 42.
