Trošenje koljenastog vratila motora s unutarnjim izgaranjem

Master's thesis / Diplomski rad

Naslov rada na engleskom jeziku: **Wear of internal combustion engine crankshaft**

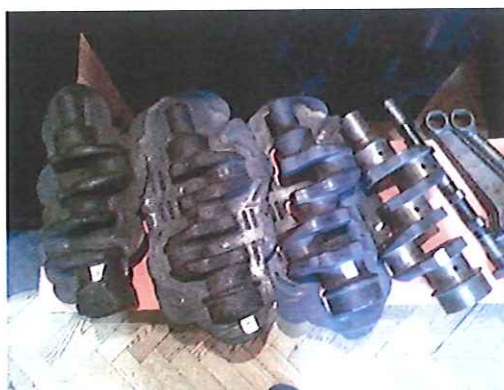
Slika 3. Izrada kovanog koljenastog vratila [6]

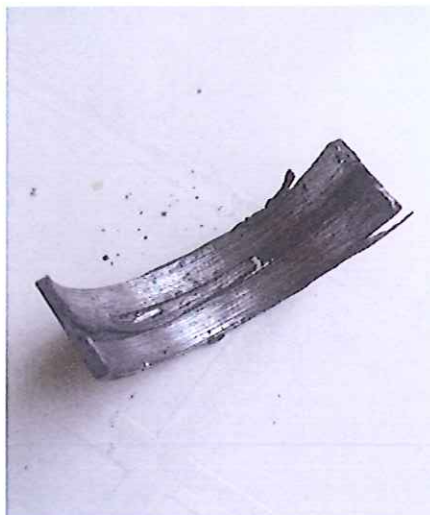
Zbog dotrajalog turbopunjača, automobil je počeo gubit ulje koje je izgaralo preko ispušne grane. Nekontroliranošću nivoa ulja, s vremenom nivo ulja u koritu je bio ispod dopuštene granice, pumpa za ulje nije imala od kuda vući ulje da podmazuje unutrašnje dijelove motora, i došlo je do izrazitog trenja između temeljnog uležištenja na vratilu gdje se nalaze klizni ležajevi, što se vidi na slikama 16 i 17.

Slika 17. Istrošenost kliznog ležaja 1.4 TDI motora

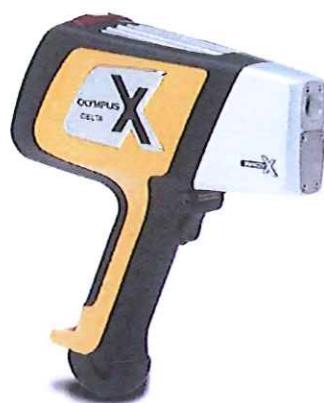
XRF je metoda koja se bazira na pobuđivanju atoma ispitivanog uzorka rendgenskim zračenjem, što rezultira emisijom fluorescentnoga zračenja iz materijala, karakterističnog za elementni sastav. Te informacije daju nam i kvalitativnu i kvantitativnu sliku o elementnom sastavu uzorka.

Slika 18. XRF DELTA PROFESSIONAL uređaj za analizu elemenata u materijalu [16]

Analiza materijala XRF-uredajem sa slike 18. provedena je na Fakultetu strojarstva i brodogradnje u Zagrebu. U tablici 2. prikazan je sastav materijala dosjednog ležaja koljenastog vratila.

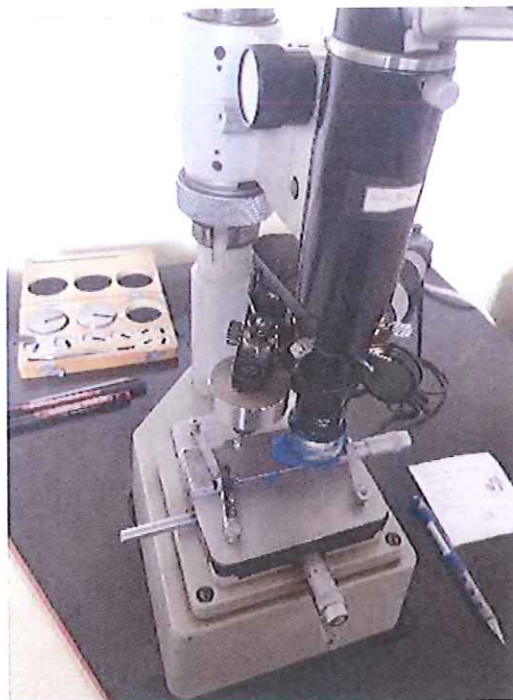
Kako bi dobili dodatne informacije o materijalima uzoraka provedeno je ispitivanje tvrdoće površine uzoraka prema Vicker metodi na uređaju „PMT 3“.

Slika 25. Tvrdomjer PMT 3

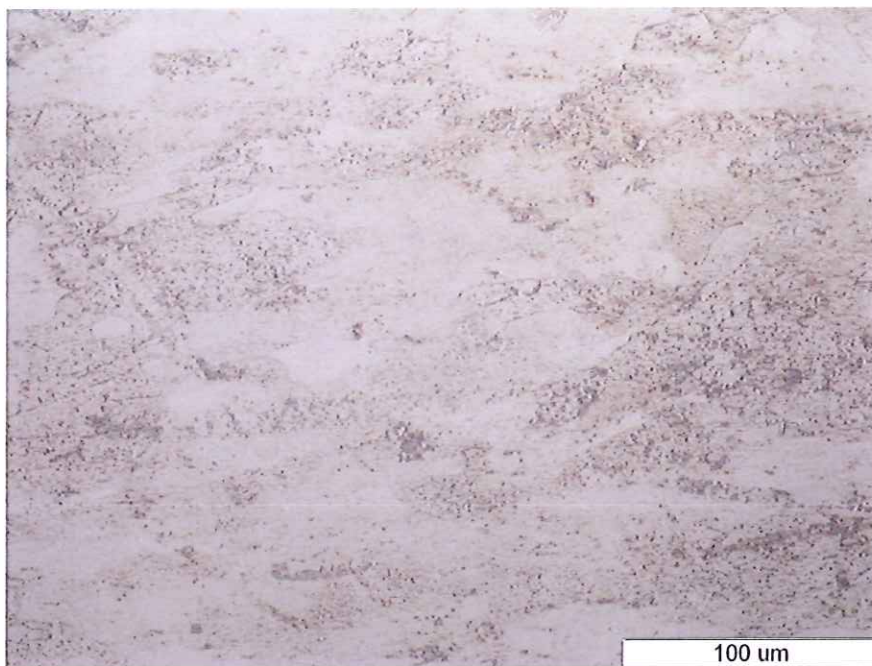
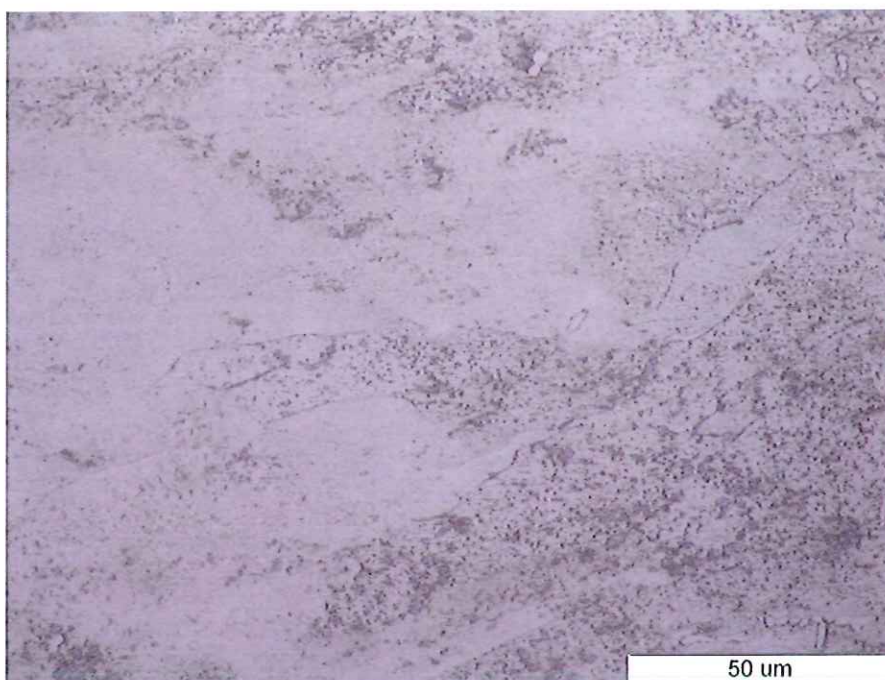
Slika 31. Mikrostruktura letećeg ležaja na svjetlosnom mikroskopu pod povećanjem 100x

Slika 32. Mikrostruktura letećeg ležaja na svjetlosnom mikroskopu pod povećanjem 200x

Slika 33. Mikrostruktura letećeg ležaja na svjetlosnom mikroskopu pod povećanjem 500x

Slika 34. Mikrostruktura letećeg ležaja na svjetlosnom mikroskopu pod povećanjem 1000x

Na slikama su vidljivi sitni percipitati intermetalnog spoja aluminijska i magnezijeva te kristal mješanac aluminijska.

Nakon rezanja, na uzorku je odrađen postupak ulijevanja za analizu mikrostrukture koja je prikazna na slikama 31, 32, 33 i 34.
