Mapiranje oštećenja konstrukcije putničkog zrakoplova A319

Master's thesis / Diplomski rad

Naslov rada na engleskom jeziku: **Structural damage mapping of passenger aircraft A319**

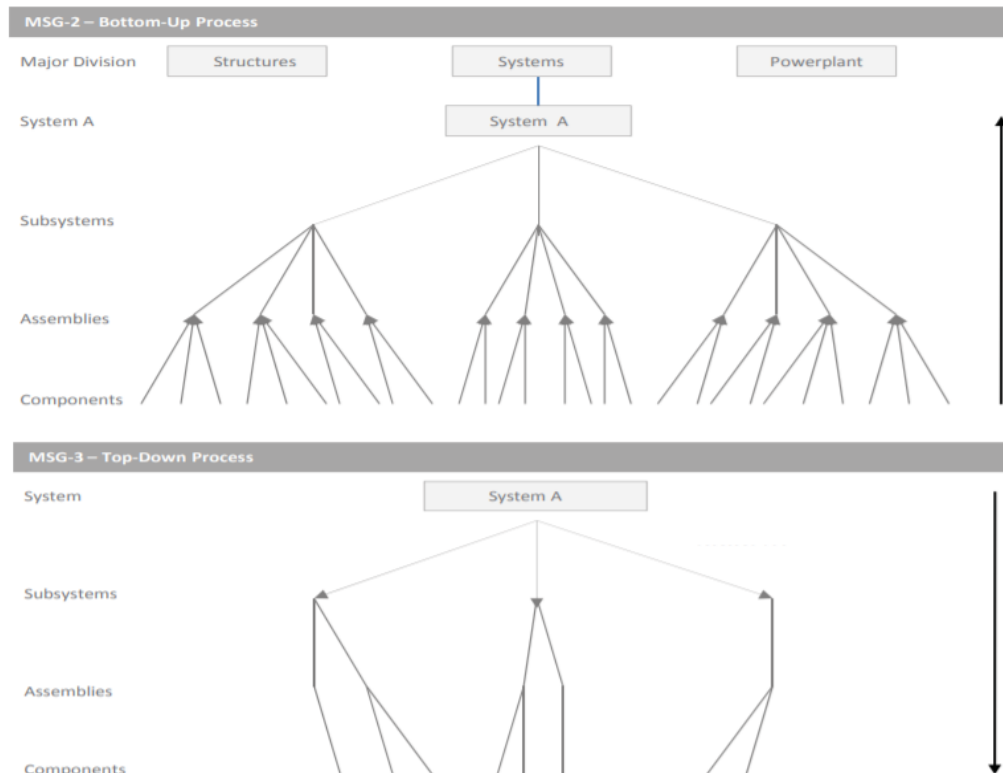
Slika 2. Usporedba MSG2 i MSG3 procesa [2]

Slika 2 prikazuje razliku pristupa između MSG2 i MSG3. Dok je MSG2 pristup analizi baziran krećući od komponente prema sustavima, MSG 3 proces baziran na analizi sustava krećući se sustava prema komponentama.

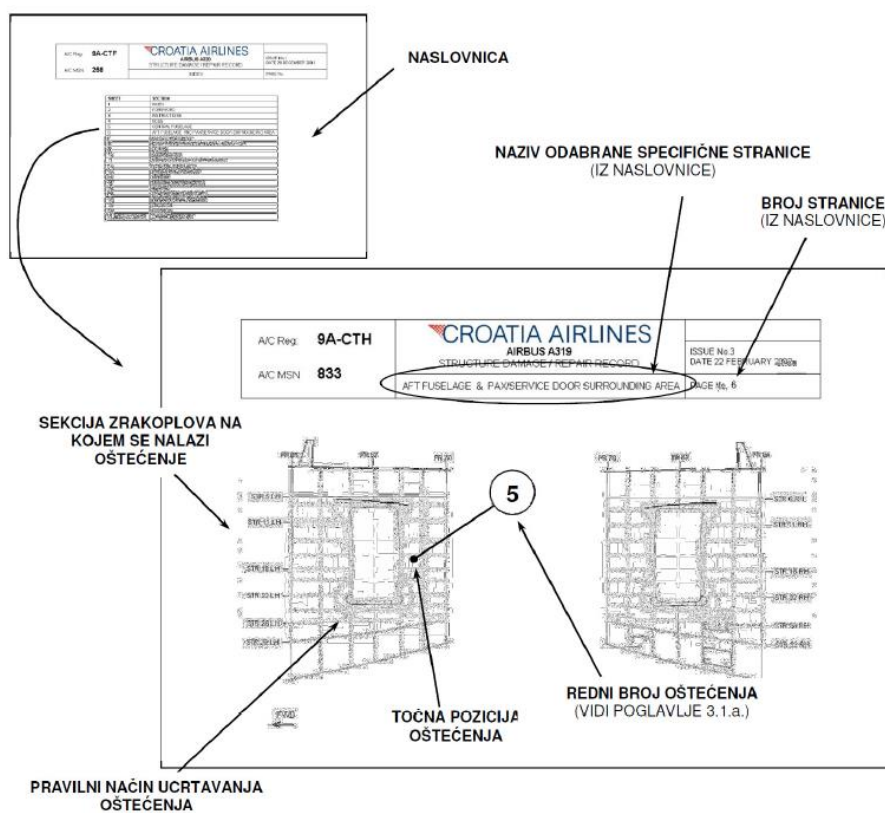
Slika 41. Ucertavanje oštećenja na specifične stranice [19]

Slika 41 prikazuje podatke potrebne za ucrtavanje oštećenja na specifične stranice.
