Mapiranje oštećenja konstrukcije putničkog zrakoplova A319

Master's thesis / Diplomski rad

Naslov rada na engleskom jeziku: **Structural damage mapping of passenger aircraft A319**

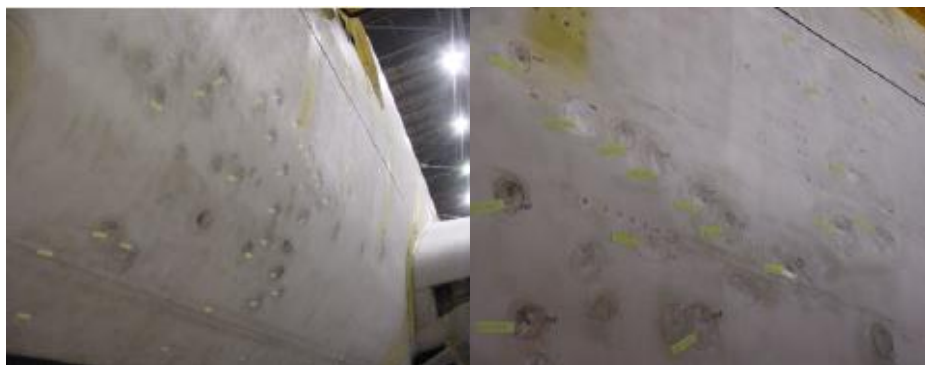
Slika 12. Udubine na trupu zrakoplova [12]

Udubina je plastična deformacija nastala udarcem. Može biti u različitim smjerovima, iz unutra prema van, ili izvana prema unutra. Nije prisutno smanjenje površine poprečnog presjeka materijala. Slika 12 prikazuje primjer udubine na trupu zrakoplova.

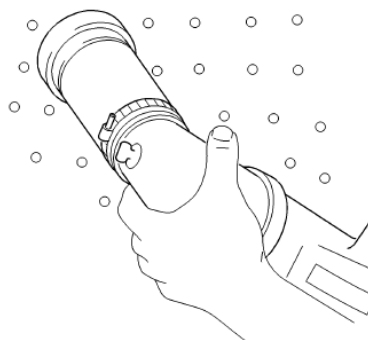
Slika 29. Pljeskarenje [9]

Slika 29. prikazuje pljeskarenje.
