**UTJECAJ STARENJA NA
GRANIČNU ČVRSTOĆU BRODSKOG TRUPA**

DOKTORSKI RAD

**ULTIMATE HULL GIRDER STRENGTH
OF AN AGING SHIP**

DOCTORAL THESIS

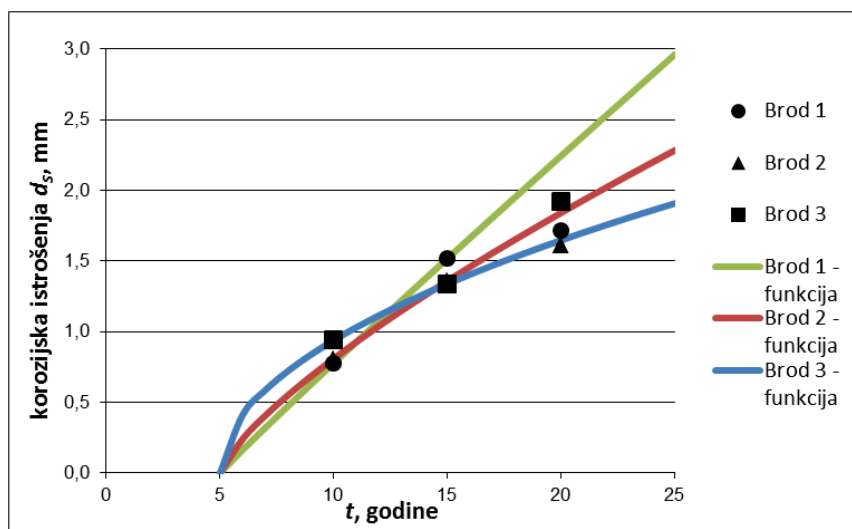
Slika 2.24 - Izmjerena i predviđena ekstremna vrijednost korozijskog istrošenja uzdužnjaka palube balastnih tankova

Općenito, izmjerene vrijednosti istrošenja za uzdužnjake u tankovima balasta su vrlo slične onima za ploče u tankovima balasta (Slike 2.23 i 2.24). Vijek trajanja zaštitnog premaza za uzdužnjake palube u balastnim tankovima je procijenjen na 5 godina za ekstremnu vrijednost, a procjena za srednju vrijednost korozijskog istrošenja je 6.5 i 8 godina. Predviđanje srednjih vrijednosti korozijskih istrošenja nakon 20 godina blago precjenjuje izmjerene vrijednosti. Za ekstremne vrijednosti krivulje predviđanja za Brodove 1 i 2 blago podcjenjuju izmjerene vrijednosti, dok ih za Brod 3 precjenjuju.

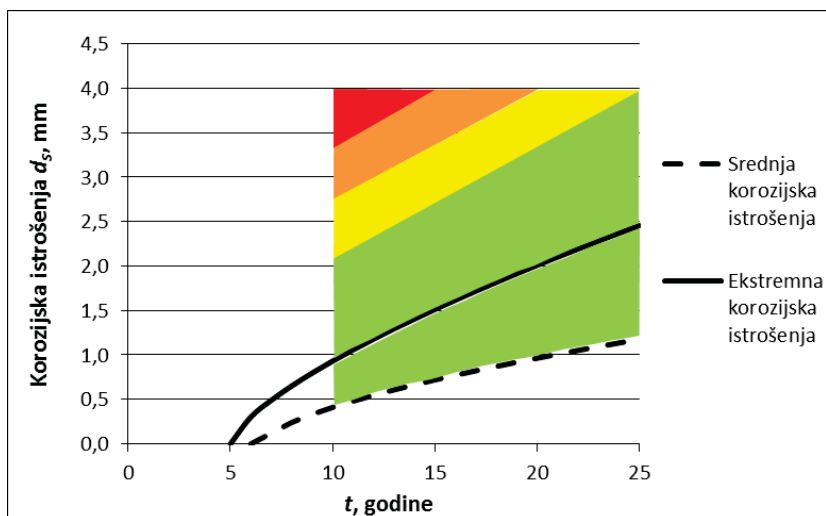
Slika 5.3 - Korozijska mapa palubnih opločenja u tankovima tereta za Brod 1
