**UTJECAJ STARENJA NA
GRANIČNU ČVRSTOĆU BRODSKOG TRUPA**

DOKTORSKI RAD

**ULTIMATE HULL GIRDER STRENGTH
OF AN AGING SHIP**

DOCTORAL THESIS

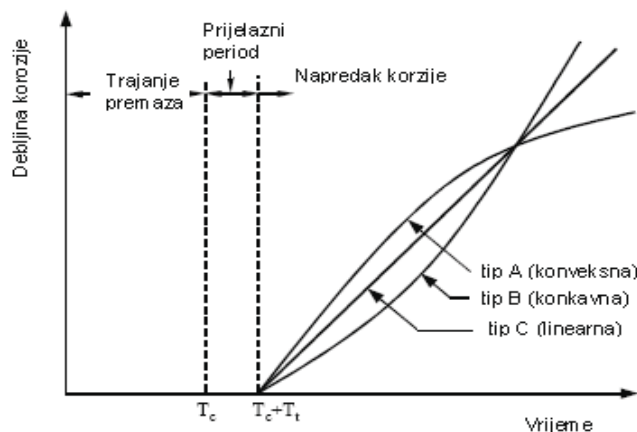
Slika 2.7 - Shematski prikaz korozijskog procesa [18]

- a) trajanje zaštitnog premaza,
- b) prijelazno razdoblje do pojave vidljive korozije,
- c) napredak već nastale korozije.

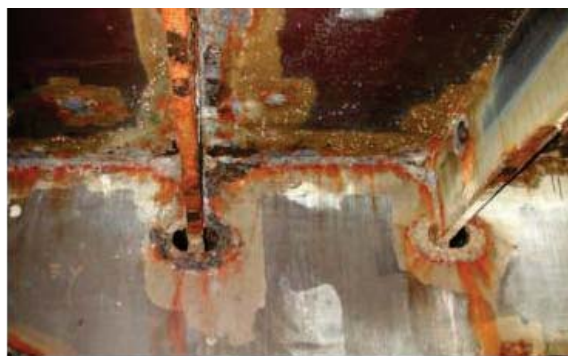
Slika 2.10 - Uznapredovala korozija potpalublja 20 godina starog tankera

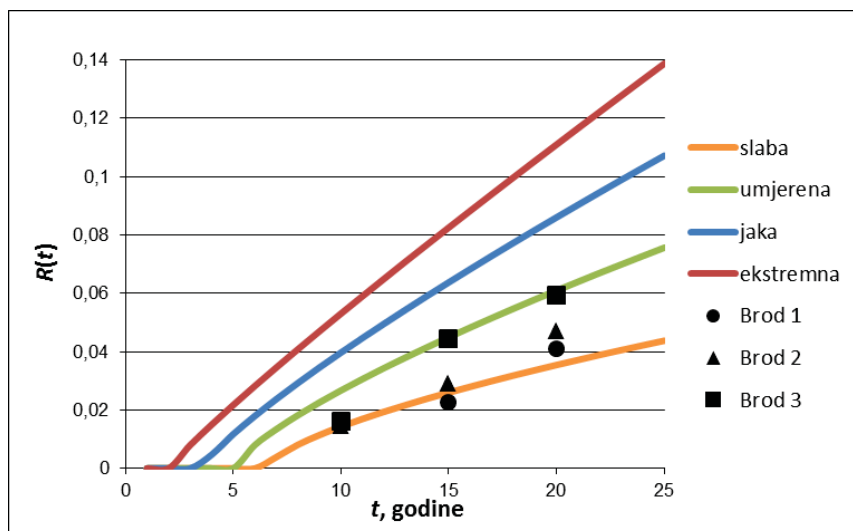
Slika 2.13 - Gubitak momenta otpora poprečnog presjeka za različite oštrine korozije prema ABS-u

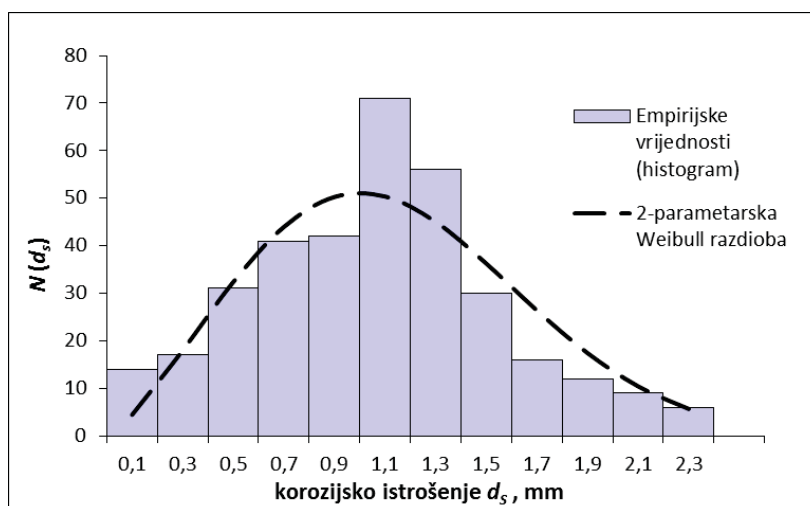
Slika 2.16 - Razdioba opažanja aproksimirana Weibull-ovom distribucijom korozijskih istrošenja palubnih opločenja u tankovima tereta za Brod br. 2 u 20. godini

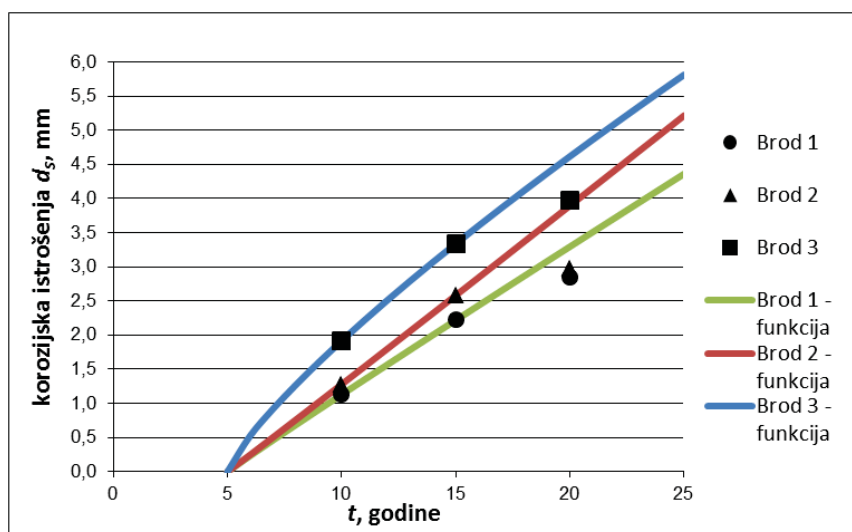
Slika 2.20 - Izmjerena i predviđena ekstremna vrijednost korozijskog istrošenja uzdužnjaka palube tankova tereta

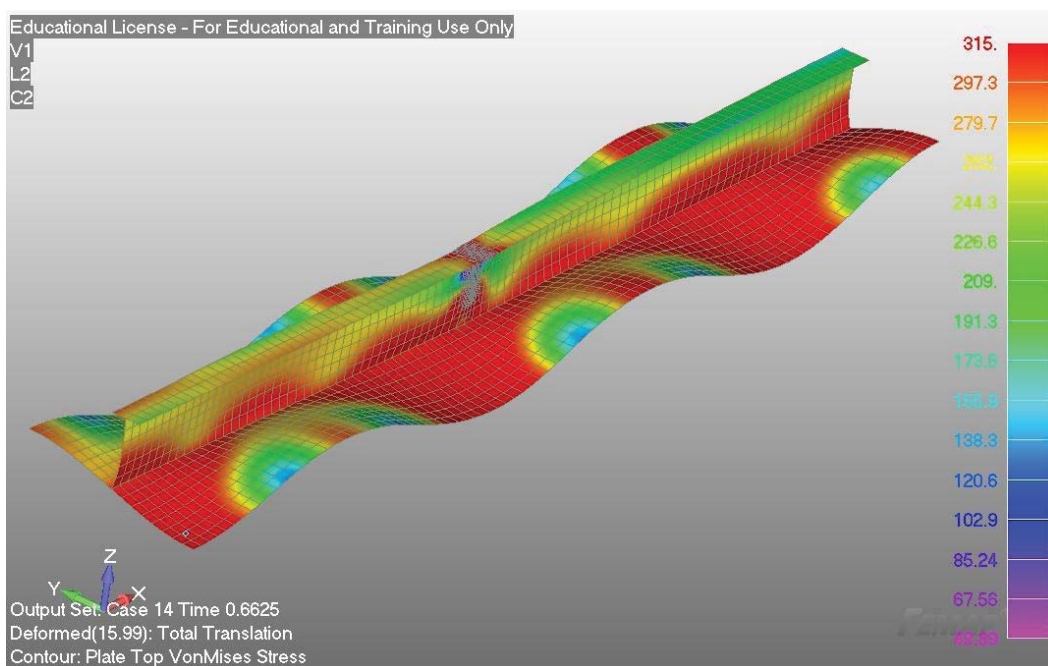
Slika 3.35 - Kolaps panela s pukotinom duž pola širine struka uzdužnjaka

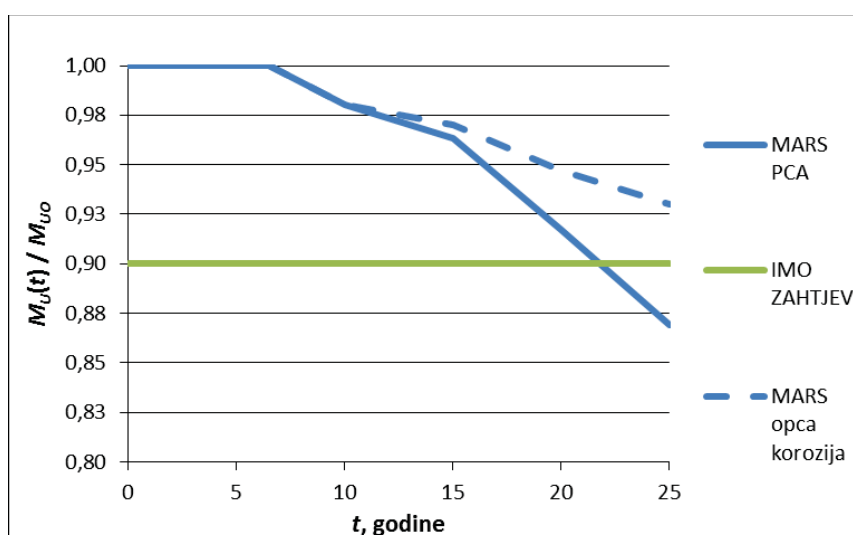
Slika 4.10 - Smanjenje graničnog momenta savijanja M_U u vremenu uslijed pukotine ploče palube

Programom MARS određene su pukotine uzdužnjaka palube na način da je na modelu poprečnog presjeka izostavljen po jedan nosač sa svake strane simetralne linije. Nejednolika korozija je modelirana smanjenjem debljine opločenja palube na minimalnu vrijednost, dok se kod grooving-a smanjivala debljina struka nosača. Kod metode jednog koraka, granična čvrstoća palubne konstrukcije određena je NMKE, kako je već opisano. Usporedba rezultata dobivenih metodom progresivnog kolapsa PCA i metodom jednog koraka prikazana je na slikama (dijagramima): 4.10, 4.11, 4.12 i 4.13.

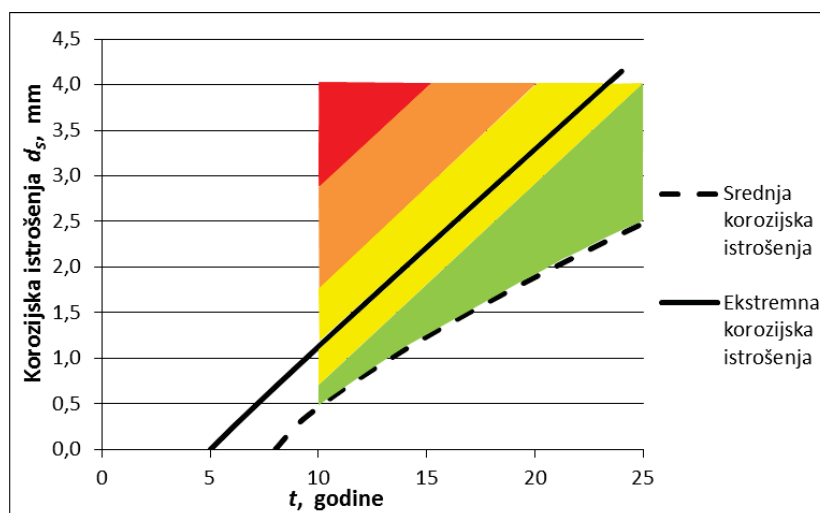
Slika 5.1 - Korozijska mapa palubnih uzdušnjaka u tankovima tereta za Brod 1

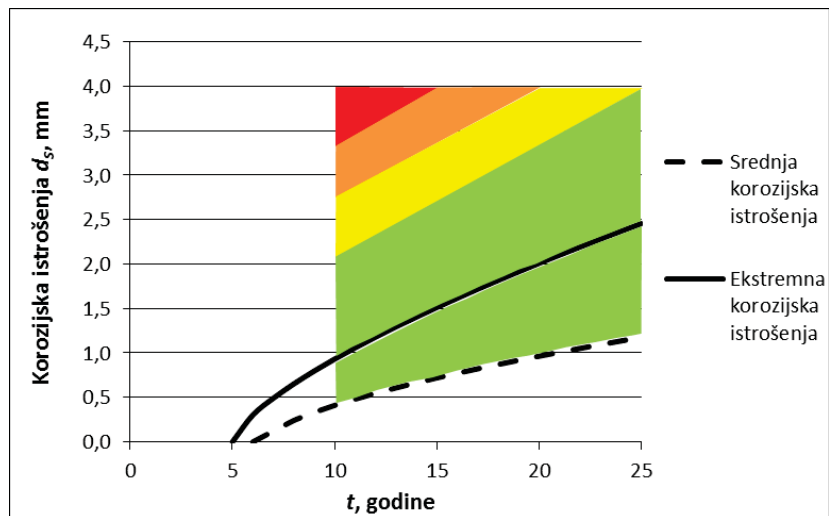
Slika 5.3 - Korozijska mapa palubnih opločenja u tankovima tereta za Brod 1
