Korozijska oštećenja endoprotetskih implantata zgloba kuka

Master's thesis / Diplomski rad

2020

Naslov rada na engleskom jeziku: **Corrosion damages of endoprosthetic hip joint implants**

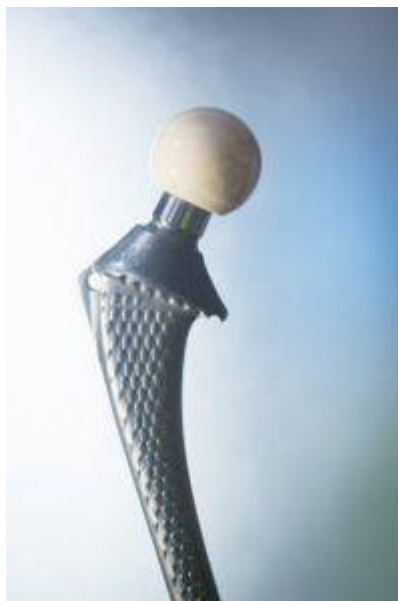
Slika 4. Endoproteza kuka načinjena od Ti – 6Al – 4V legure [10]

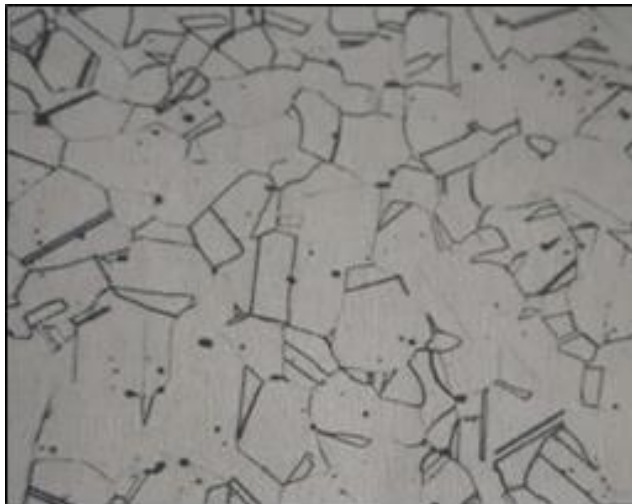
Slika 6. Mikrostruktura austenitnog čelika [7]

Mikrostruktura austenitnog nehrđajućeg čelika prikazana je slikom 6.

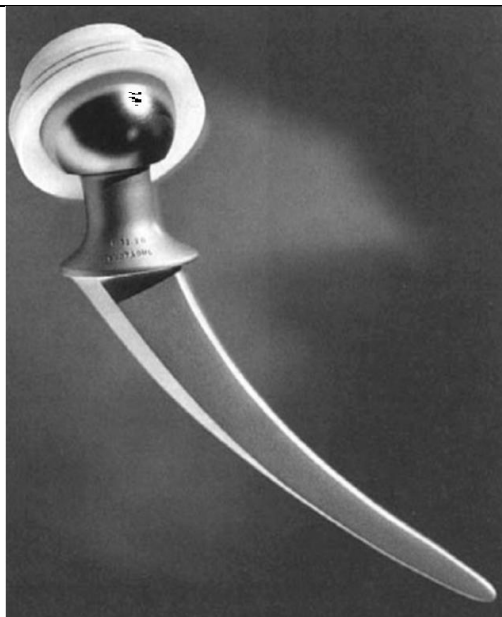
Slika 10. Sklop endoproteze kuka s femoralnom glavom od Co-Ni-Cr-Mo legure [3]

Novija legura koja se koristi pri izradi visoko opterećenih endoprotetskih implantata je legura oznake F562. Navedena legura je u sastavu osim kobalta i kroma sadržava u većim udjelima i nikal i molibden. Spomenuta legura u literaturi je još poznata pod oznakom MP35N, gdje se dio oznake MP odnosi na njenu višefaznu prirodu (eng. *multi phase*). Svojstva po kojima je prepoznatljiva ova legura su svakako visoka čvrstoća, duktilnosti i korozijska otpornost posebice na napetosnu koroziju. Budući da je već gore rečeno kako sastava definira svojstva, ova legura posjeduje udio kobalta u udjelima od 29 do 38,8 %, zatim ga prati nikal s udjelom od 33 do 37 % uz već spomenute manje udjele kroma i molibdena. Već istaknuta visoka čvrstoća nije samo uzrokovana sastavom već i mikrostrukturnim promjenama. Kombinacija toplinske obrade i hladne deformacije rezultira dobivanjem najčvršćeg materijala za medicinske primjene posebice za zamjenu zgloba kuka kao što je i prikazano slikom 10 [5].

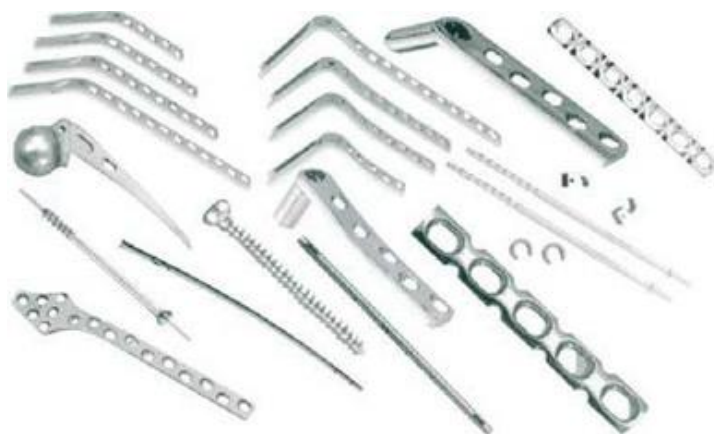
Slika 13. Endoproteza kuka, pločice, vijci, fiksatori od austenitnog nehrđajućeg čelika [12]

Nakon navedenih podjela, slikom 13 prikazano je koji su sve dijelovi osim endoproteze kuka načinjeni od austenitnog nehrđajućeg čelika.

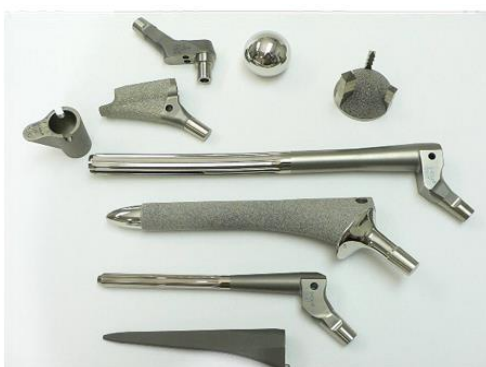
Slika 14. Dijelovi endoproteze kuka napravljeni od titana i njegovi legura [19]

Osim nehrđajućeg čelika slikom 14 prikazano je koje dijelove endoproteze kuka je moguće napraviti od titana i njegovih legura, dok slika 15. prikazuje implantate načinjene od kobalt krom legure.

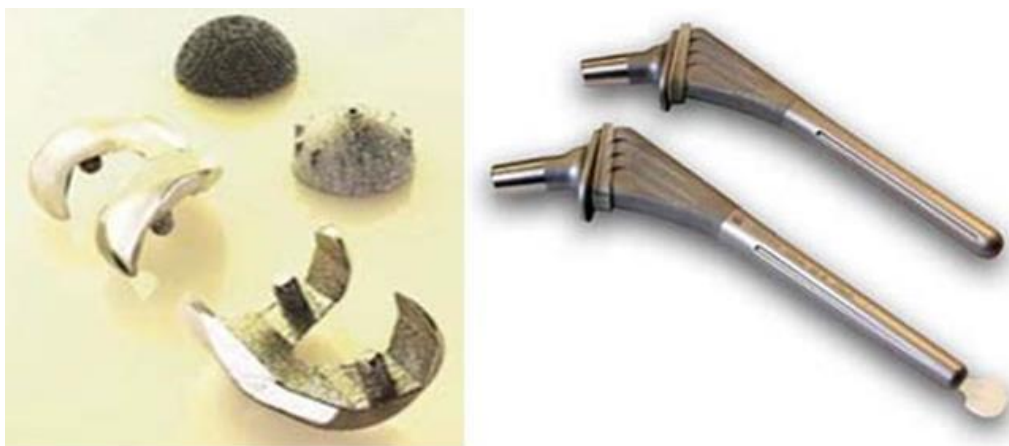
Slika 15. Dijelovi umjetnog kuka i koljena načinjeni od Co – Cr legure [21]

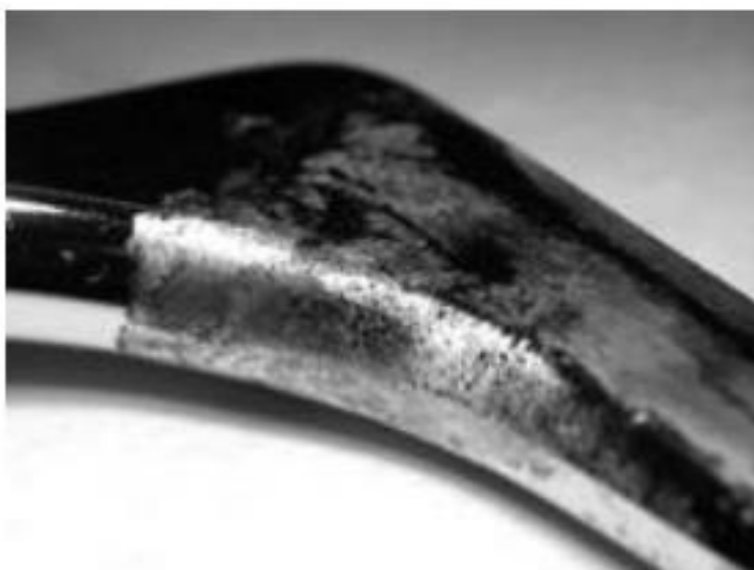
Slika 19 također prikazuje lokalno korozijsko oštećenje. Oštećenje je na femoralnom dijelu te se radi o nehrđajućem čeliku od kojeg je napravljen implantat, dok je slikom 20 prikazano rupičasto korozijsko oštećenje tijela implantata.

Slika 19. Korozijsko oštećenje implantata od nehrđajućeg čelika [16]

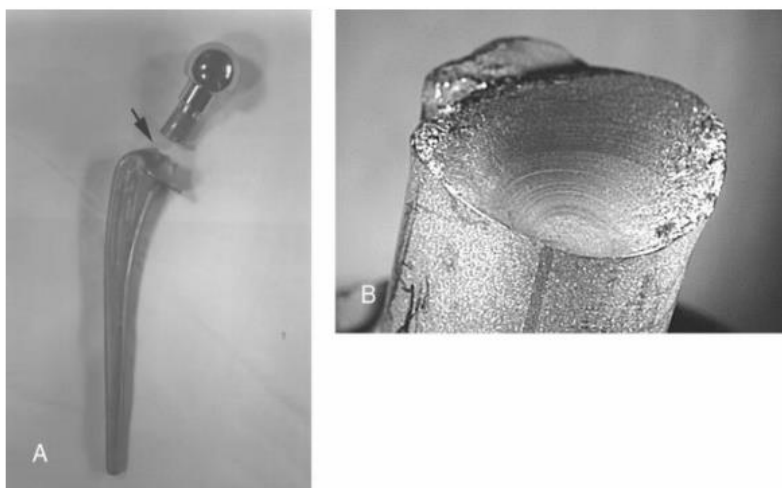
Slika 21. Lom zbog umora materijala [16]

Na slici 21 A vidljivo je da je do loma došlo u području vrata femoralne komponente, dok je na slici 21 B prikazan izgled površine nakon loma materijala.

za stvaranje mikropukotina. Uz fretting već je prethodno spomenuto da se kod modularnih endoproteza javlja i korozija u procjepu. Elektrokemijske reakcije koje se događaju u procjepu s pittingom na površini legure mijenjaju sastav elektrolita tj. tjelesne tekućine. Tjelesna tekućina postaje kisela, smanjuje se pH – vrijednost i to pogoduje pokretanju pukotina. Umor materijala može biti uzrokovan djelovanjem napetosne korozije. U normalni fiziološkim uvjetima opterećenja endoproteza je podvrgnuta vlačnom naprezanju lateralno i tlačnom naprezanju medijalno. Ciklička vlačna naprezanja pri dinamičkom opterećenju implantata zgloba kuka potpomažu širenju pukotina iz mikropukotina. Takav proces poticanja rasta pukotina je sličan napetosnoj koroziji, samo što umjesto statičkog opterećenja primijenjeno je dinamičko. Kombinacijom kobalt – krom legure i titanove legure u primjeni prilikom djelovanja dinamičkog vlačnog naprezanja dolazi do pojave *pittinga* i *frettinga*. Ovi korozijski oblici uzrokuju brzi nastanak i propagaciju pukotine što dovodi do prijevremenog loma. Lom uzrokovan korozijom obično je rezultat djelovanja više faktora. Također, korozijski mehanizmi koji pritom djeluju su međusobno povezani. Primjerice, tarnu koroziju na modularnom sučelju potpomognut će razvoju korozije u procjepu i jamičaste korozije (*pittinga*). Lokalni agresivni elektrolit koji nastaje zbog korozije u procjepu i jamičaste korozije (*pittinga*) ubrzat će tarnu koroziju (*fretting*). Površinski defekti nastali prilikom višestrukog napada navedenih korozija stvaraju potencijalna mjesta za nastanak pukotine. Neke od nastalih pukotina pod dinamičkim opterećenjem propagiraju do kritične veličine i uzrokuju lom materijala [24]. Lom zbog umora materijala prikazan je slikom 21.

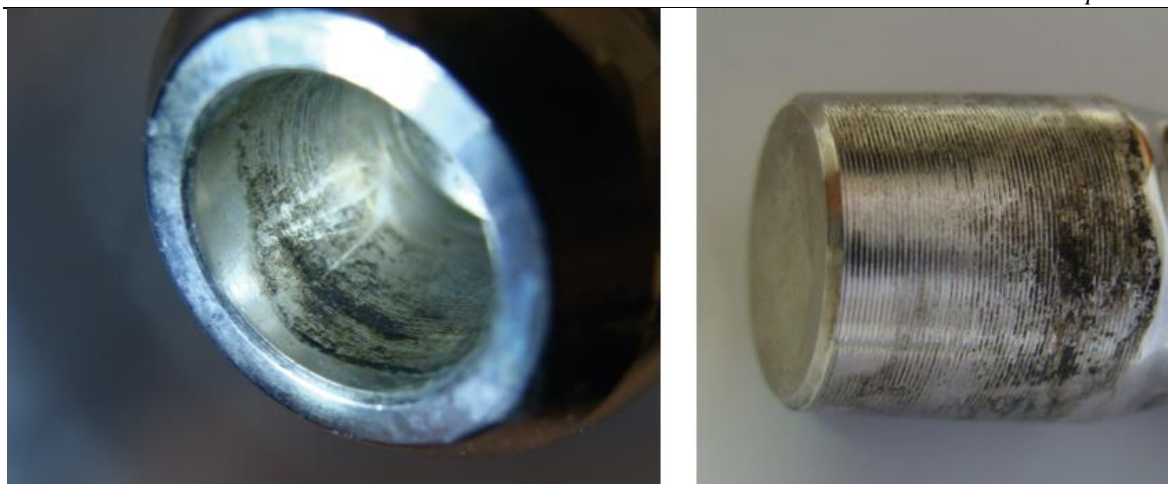
Slika 22. Korozijsko oštećenje modularne endoproteze zgloba kuka na spoju glava / vrat [28]

Populacija bolesnika na kojoj se provodilo ispitivanje sastojala se od 20 pojedinaca čije su nuspojave lokalnih tkivnih reakcija zabilježene u razdoblju između siječnja 2009. do srpnja 2012. godine. Odnos žena naspram muškaraca je bio 16 naprema 4. Također, prosječna godina starosti je bila 61. Pacijenti su imali umjetni kuk s metalnom glavom i polietilenskim uloškom. Nuspojave su se počele javljati nakon 3,9 godina nakon operacije. Simptomi su prvenstveno uključivali bol. Pacijenti su imali implantate od tri različita proizvođača i sedam različitih dizajna. Geometrija stema se također razlikovala kao i kemijski sastav glave i vrata (Ti – legura/ Co – Cr legura). Veličina glave je varirala između 28 do 40 mm. Osam bolesnika bilo je podvrgnuto snimanju poprečnog presjeka i svaki od njih pokazao je veliku količinu tekućine u kontaktnom području glave i vrata. Tekućina je ukazivala na tip tekućine sličan onoj koja je poznata pod nazivom pseudotumor. Razina serumski metalnih iona ispitana na pacijentima dala je vrlo konzistentan nalaz. U nalazu je razina kobalta bila diferencijalno povišena iznad razine kroma. Srednja vrijednost razine seruma kobalta je iznosila 10,3. To je predstavljalo značajno povišenje u odnosu na one modularne endoproteze koje normalno funkcioniraju. Tipični intraoperativni nalazi uključivali su pojavu crnog taloga na spoju glave i vrata povezani s promjenom boje i pojavom pseudokapsula u nekim slučajevima. Nadalje, histopatološkim pregledima otkrivena su područja perivaskularne infiltracija limfocita izgleda sličnog aseptičkim lezijama. Također, na metal – metal kontaktu u mnogim tkivima postojala su velika područja nekroze. Nakon pretraga obavljenih na pacijentima provedene su revizijske operacije u kojima su uklonjene korozijski oštećene komponente, a zadržane su one zdrave. Također u većini slučajeva došlo je do promjene glave modularne endoproteze gdje je trenutna bila zamijenjena s glavom od titana. Postoperativno došlo je do pada serumske razine koja se odnosila na kobalt. Na slici 22 vidljiva su korozijska oštećenja na glavi i vratu modularne endoproteze implantata zgloba kuka, također vidljiv je i crni talog [27].

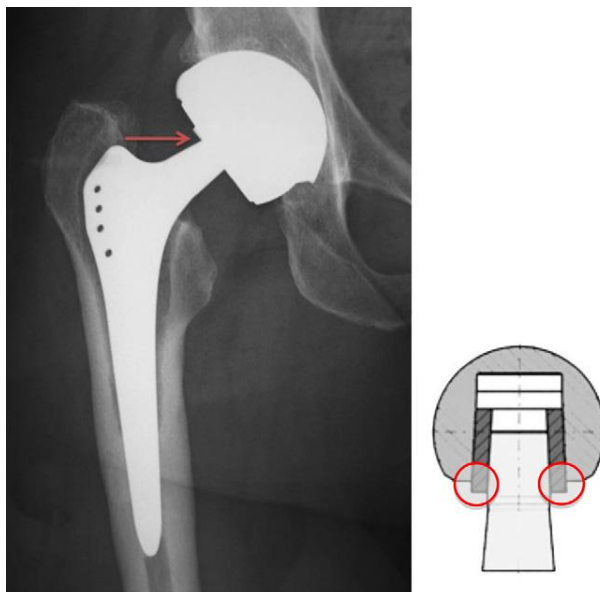
Slika 29. Snimka prije revizije sa neispravnom montažom glave i Morse konusa [33]

svega, spoj između Morse konusa i vrata bio je neuobičajeno vidljiv s neodgovarajućim kutom povezivanja (slika 29.) [33].
