# Korozijska oštećenja endoprotetskih implantata zgloba kuka

**Master's thesis / Diplomski rad**

Naslov rada na engleskom jeziku: **Corrosion damages of endoprosthetic hip joint implants**

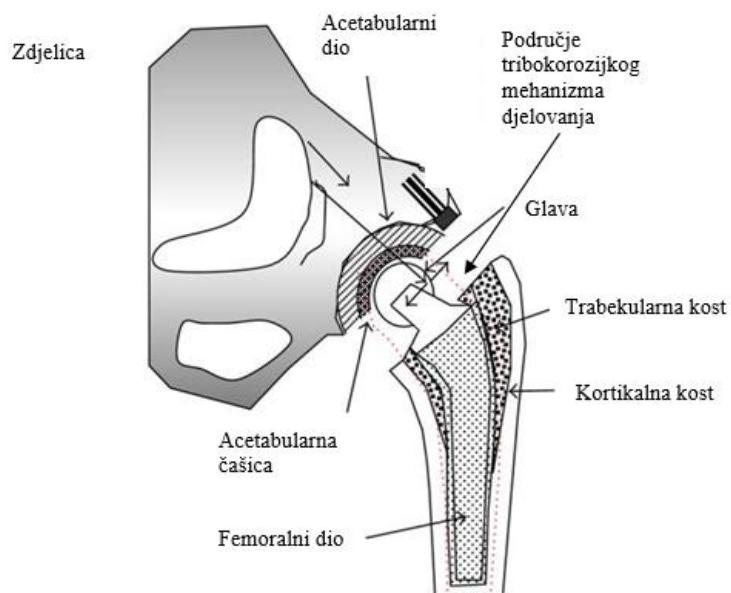
Slika 1. Područje djelovanja tribokorozijkog mehanizma na implantatu zglobo kuka [4]

Područje označeno isprekidanom linijom se odnosni na ono u kojem je moguća prisutnost tribokorozijkog mehanizma djelovanja.

Metali i legure kako i u konstrukcijskoj primjeni tako i u biomedicinskoj primjeni podliježu trošenju i koroziji. Implantati zglobo kuka su izloženi tjelesnoj tekućini i u takvim uvjetima pogodni za pojavu nekih korozijskih oblika. Shodno tome moguće je sresti opću koroziju, točkastu, napetosnu, koroziju u procjepu i mnoge druge. Budući da se radi o implantaciji u ljudski organizam cilj je da se svaki od tih navedenih mehanizama svede na minimum. Ne postoji granica maksimalne dozvoljene brzine korozije materijala u takvim uvjetima. Iskustveno, uz uvjet da su ostala svojstva biomaterijala prihvatljiva, valja koristiti one materijale koji posjeduju najmanju briznu koroziju. Dakle, važno je za materijale da imaju visoku otpornost na koroziju, ali i trošenje. Ukoliko je sklonost tribokorozijskim mehanizmima djelovanja velika, materijali će otpuštati nekompatibilne čestice i ione u fiziološko okruženje. Također, vijek trajanja samog implantata se određuje prema otpornošću na trošenje, u najvećem broju slučajeva radi se o abraziji. Ako materijal ima visoku sklonost prema trošenju u vrlo kratkom periodu doći će do labavljenja implantata, a posljedično i do puknuća [3]. Slika 1 prikazuje područje potencijalnog djelovanja tribokorozijkog mehanizma.

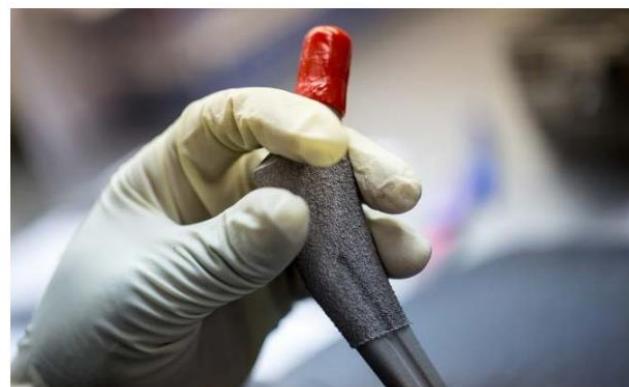
**Slika 2. Mrežica od CP titana na femoralnom dijelu implantat [9]**

Prvenstvena primjena CP titana je u dentalnoj medicini iako se koristi i u ortopediji u obliku žičanih mreža koje služe kao porozne prevlake na površini umjetnih zglobova. Proizvodnjom prvog sastava dobije se upravo spomenuta žičana mreža (slika 2).

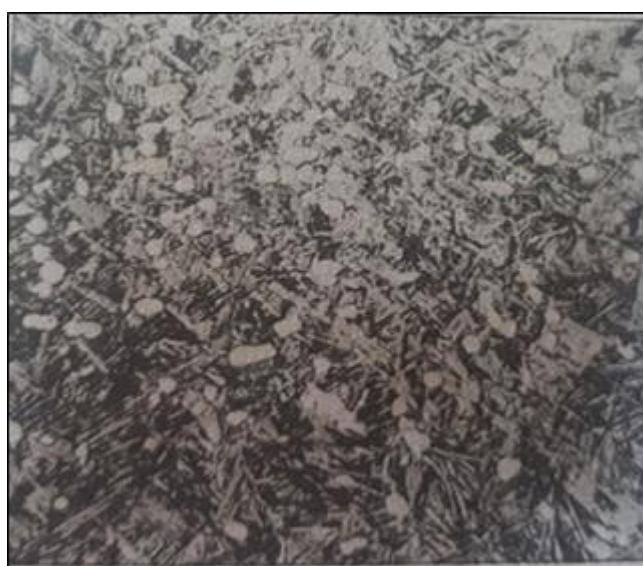
**Slika 3. Mikrostruktura legure Ti - 6 Al – 4V [7]**

Slikom 3 prikazana je mikrostruktura navedene legure koja je žarena pri  $705^{\circ}\text{C}$  u trajanju od dva sata i potom je hlađena na zraku. Iz prikaza se jasno uočavaju dvije faze. Svjetliju fazu čine  $\alpha$  - primarni kristali, dok tamnija područja čine matricu odnosno  $\beta$  - fazu. Legura se odlikuje izvanrednom kombinacijom mehaničkih svojstava, otpornosti prema koroziji i biokompatibilnosti što je čini najprikladnjijim biomedicinskim metalnim materijalom. Slika 4 prikazuje endoprotezu kuka načinjenu od Ti – 6Al – 4V legure [7].

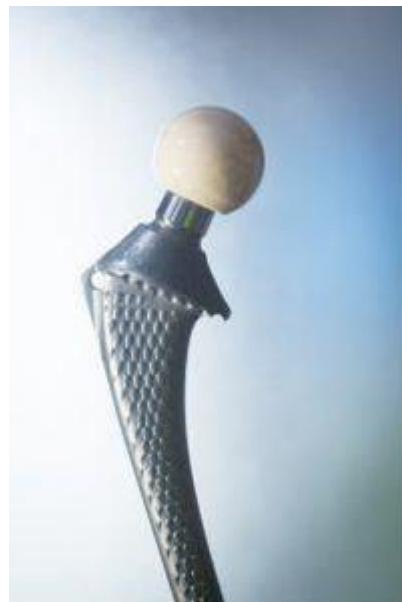
**Slika 4. Endoproteza kuka načinjena od Ti – 6Al – 4V legure [10]**

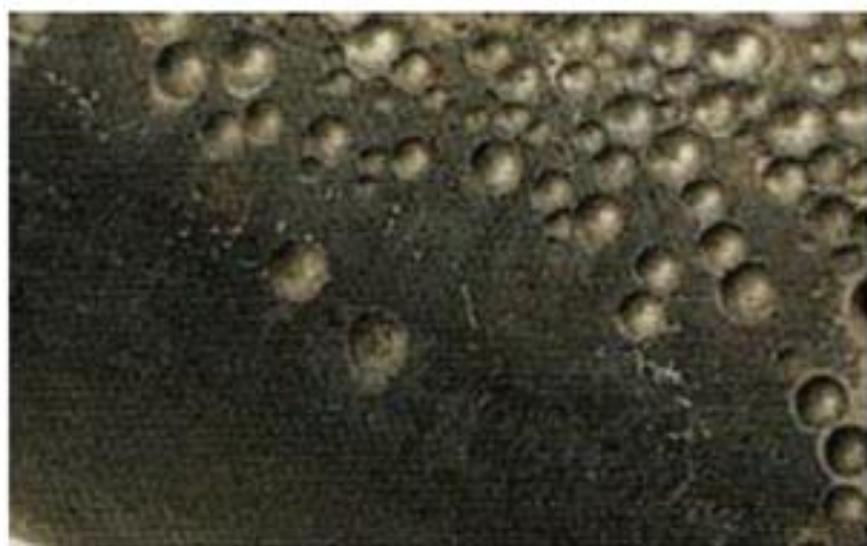
Slika 5. Pojavni oblik rupičaste korozije na titanovoj leguri [11]

Osim navedenog titan i njegove legure ipak pokazuju otpornost na oksidaciju, galvansku koroziju, erozijsku koroziju te zamor uslijed korozije. S druge strane, potencijalni oblici korozije kod titana su rupičasta (slika 5) i korozija u procjepu koja se često pojavljuje uz prisutnost mravlje, oksalne, octene i kloridne kiseline srednje koncentracije [11].

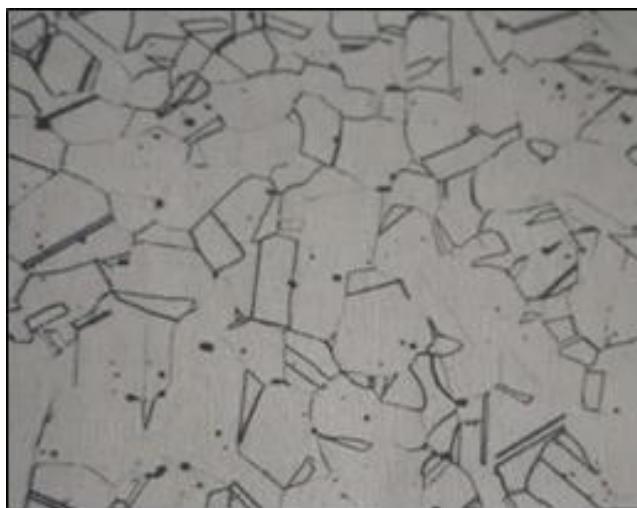
**Slika 6. Mikrostruktura austenitnog čelika [7]**

Mikrostruktura austenitnog nehrđajućeg čelika prikazana je slikom 6.

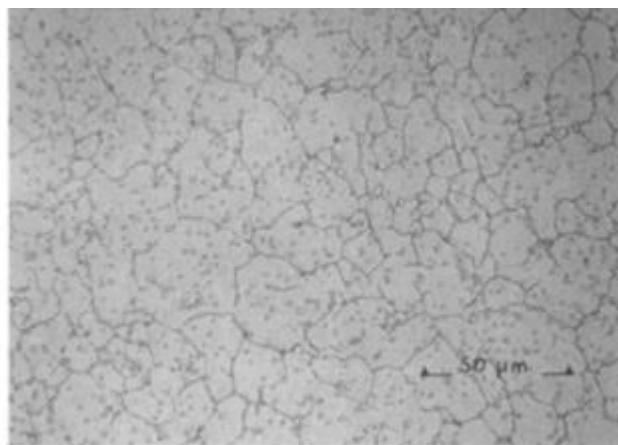
**Slika 7. Mikrostruktura Co – Cr legure [16]**

Mikrostruktura Co – Cr legure je prikazana slikom 7.

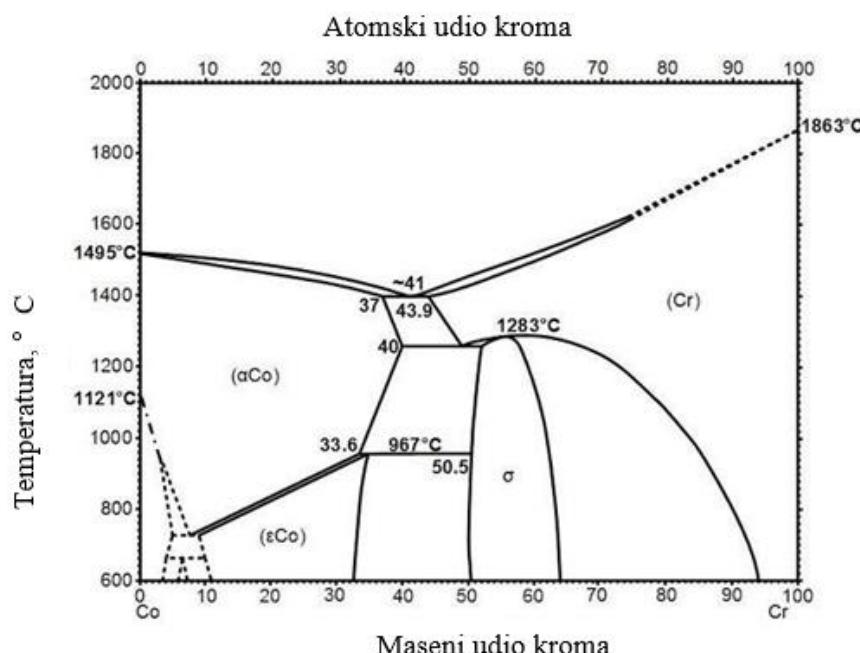
**Slika 8. Ravnotežni dijagram kobalt – krom legura [17]**

Kobalt kao element pokazuje dvije alotropske modifikacije, a to su FCC i HCP. FCC (eng. *face-centered cubic*) modifikacija je kubično plošno centrirana  $\alpha$  - modifikacija, dok HCP (eng. *hexagonal close packed*) je stabilna heksagonska  $\varepsilon$  - modifikacija. Ravnotežni dijagram Co – Cr legura te prijelaz iz jedne faze u drugu prikazuje slika 8.

Hlađenjem s temperature tališta koja u sustavu kobalt-krom legure iznosi  $1495\text{ }^{\circ}\text{C}$  u primarnoj kristalizaciji nastaje plošno centrirana  $\alpha$ -modifikacija odnosno  $\alpha$ -kobalt. Dalnjim hlađenjem ispod temperature  $417\text{ }^{\circ}\text{C}$  prekristalizacijom  $\alpha$ -kobalta nastaje stabilna heksagonska modifikacija odnosno  $\epsilon$ -kobalt. Mehanizam prekristalizacije analogan je martenzitnoj pretvorbi odnosno odvija se vrlo sporo i bez difuzije. Slobodna energija za faznu transformaciju HCP rešetke u FCC rešetku iznosi oko  $500\text{ J/mol}$ , a za inverznu transformaciju FCC rešetke u HCP iznosi oko  $360\text{ J/mol}$ , što je objašnjeno pojavom izražene histerezе Kod kobalt-krom legura sa udjelom kroma između  $55\%$  i  $65\%$  na temperaturi nižoj od  $1283\text{ }^{\circ}\text{C}$  u mikrostrukturi nastaje  $\sigma$  (sigma) faza.  $\sigma$ - faza je primarna čvrsta otopina kobalta u kromu koja je tvrda i krhka te kao takva ima nepovoljan utjecaj na mehanička svojstva [7]. Nakon objašnjjenog faznog dijagrama važno je nabrojati koja sve svojstva karakteriziraju kobalt – krom legure. Shodno tome, svojstva ovog materijala su sljedeća [7]:

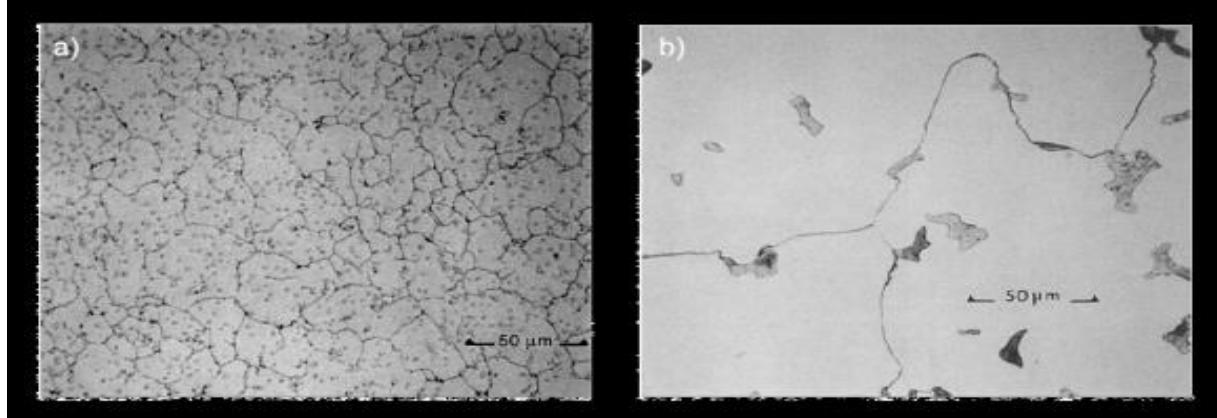
Slika 9. Mikrostruktura legure F75 pod a) dobivena metalurgijom praha i b) lijevanjem [5]

Co – Cr – Mo legura jest legura oznake F75 te je njena prvotna primjena bila u svemirskoj tehnici, a potom se počela koristit u biomedicinskom području. Razlog upotrebe ove legure za izradu implantata temelji se na njenoj otpornosti u kloridnom mediju kakav je i u ljudskom organizmu. Postojanost legure F75 u navedenoj okolini postiže se zahvaljujući spontanom stvaranju pasivnog oksidnog filma (uglavnom  $\text{Cr}_2\text{O}_3$ ) . Međutim, molibden je također element koji utječe na povećanje korozijske postojanosti na način da usitnjava zrno i tako očvršćuje leguru. Od dodatka ovoj leguri se još dodaje nikal za poboljšanje livljivosti, iako postoji uvjeti da udio nikla mora biti manji od 1 %. Razlog tome je toksičnost nikla za ljudski organizam ako dođe do oslobođanja metalnih iona. Livljivost se može poboljšati i dodatkom ugljika u iznosu 0,2 do 0,3 %. Ugljik djeluje na način da snižava temperaturu tališta za aproksimativnu vrijednost od 100 °C. Međutim ugljik ima i ulogu poboljšavanja triboloških svojstava ove legure. Ugljik omogućava da se kobalt i krom izluče po granicama zrna  $\alpha$  - faze u obliku karbida, time se povećava tvrdoća, a posljedično se i oblikuju dobra tribološka svojstva. Metoda oblikovanja koja se koristi za opisanu leguru je precizni lijev. Prilikom lijevanja dolazi do klasičnih ljevačkih mikrostrukturnih pogrešaka gdje se mogu izlučiti intermetalni spojevi umjesto spomenutih karbida. Ova pojava ima dva negativna efekta. Prvo dolazi do pada zasićenosti matrice kromom čime se smanjuje nastanak pasivnog oksidnog filma na površini i to pogoduje koroziskom djelovanju. Drugi potencijalni problem koji može nastati je rast razlike elektropotencijala među fazama što također smanjuje koroziju postojanost. Osim navedenih pogrešaka još se javlja i pojava pora, pogrubljenje zrna što degradira samu čvrstoću. Potencijalno rješenje opisane problematike je primjena druge tehnologije oblikovanja. Radi se o skupljoj, ali učinkovitijoj metodi metalurgije praha. Jedan od najčešće odabranih postupaka ove metode je vruće izostatsko prešanje ( eng. *Hot isostatic pressing*, kratica HIP). Rezultat korištenja ove tehnologije daje oblikovanu leguru veće izdržljivosti i čvrstoće u odnosu na lijevanu leguru. Također, važno je napomenuti da iako ljevačke legure imaju bolju tribološku postojanost ipak imaju veću sklonost prema koroziji, pogotovo koroziji u procjepu i rupičastoj koroziji [18]. Na slici 9 su prikazane mikrostrukture s obzirom na navedene načine oblikovanja Co – Cr – Mo legure.

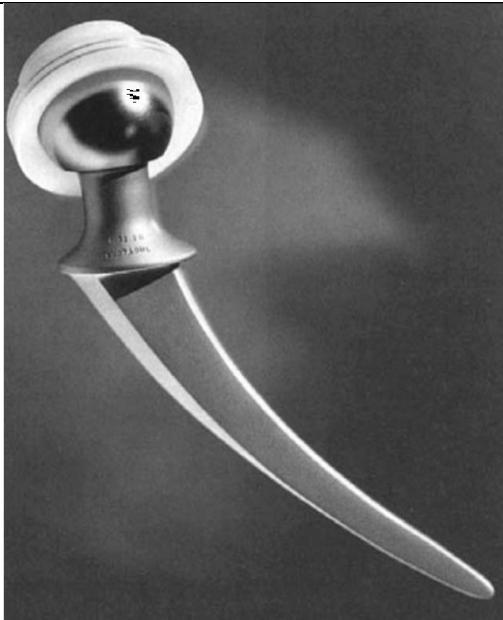
**Slika 10. Sklop endoproteze kuka s femoralnom glavom od Co-Ni-Cr-Mo legure [3]**

Novija legura koja se koristi pri izradi visoko opterećenih endoprotetskih implantata je legura oznake F562. Navedena legura je u sastavu osim kobalta i kroma sadržava u većim udjelima i nikal i molibden. Spomenuta legura u literaturi je još poznata pod oznakom MP35N, gdje se dio oznake MP odnosi na njenu višefaznu prirodu (eng. *multi phase*). Svojstva po kojima je prepoznatljiva ova legura su svakako visoka čvrstoća, duktilnosti i korozionska otpornost posebice na napetosnu koroziju. Budući da je već gore rečeno kako sastava definira svojstva, ova legura posjeduje udio kobalta u udjelima od 29 do 38,8 %, zatim ga prati nikal s udjelom od 33 do 37 % uz već spomenute manje udjele kroma i molibdена. Već istaknuta visoka čvrstoća nije samo uzrokovana sastavom već i mikrostrukturnim promjenama. Kombinacija toplinske obrade i hladne deformacije rezultira dobivanjem najčvršćeg materijala za medicinske primjene posebice za zamjenu zglobovih kuka kao što je i prikazano slikom 10 [5].

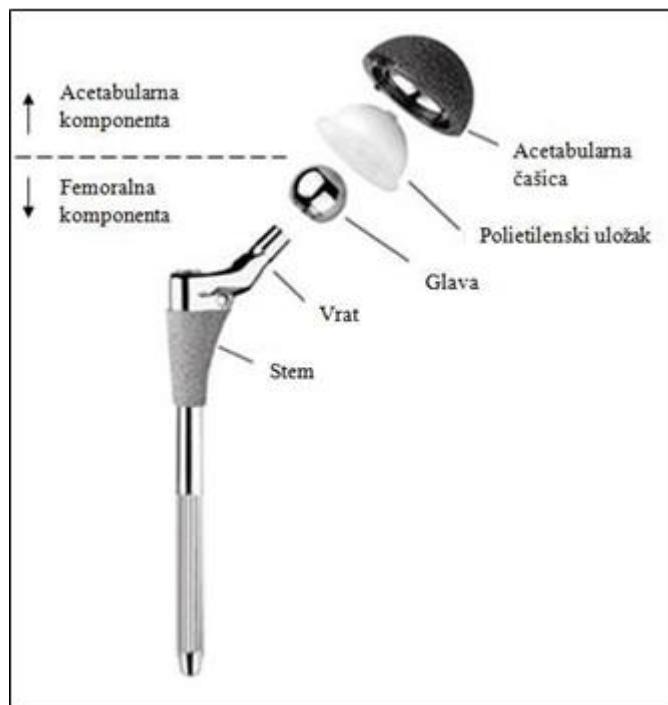
Slika 12. Cjelokupna endoproteza zgloba kuka sa svojim sastavnim dijelovima [21]

Postoji nekoliko podjela endoproteza zgloba kuka. Prije svega, vrste endoproteza se dijele s obzirom na dio koji nadomještaju. Shodno tome, dijele se na parcijalne i cjelokupne endoproteze zgloba kuka. Parcijalne kao što sam naziv upućuje nadomještaju samo djelomično zglob kuka. Došlo je do razvoja u tehničkom smislu, počele su se upotrebljavati parcijalne femoralne proteze koje imaju femoralni nastavak. Njihova prednost je što se glave mogu podešavati odnosno mijenjati u skladu s promjenama anatomskega acetabuluma. Osim parcijalnih endoproteza češće se upotrebljavaju cjelokupne. Njihovom implantacijom se zamjenjuju oba dijela zgloba kuka. Radi se o zamjeni i acetabularnog i femornog dijela. Ono što spada u acetabularni, a što u femorni dio endoproteze prikazuje slika 12. Femoralna komponenta se sastoji od tri dijela: tijela (stema), vrata i glave. Femoralna komponenta je građena najčešće ili od nehrđajućeg čelika ili od titana i njegovih legura. Dakako, moguća je i kombinacija ta dva materijala u femornoj komponenti. Acetabularna čašica također zna biti od titana i njegovih legura [20].

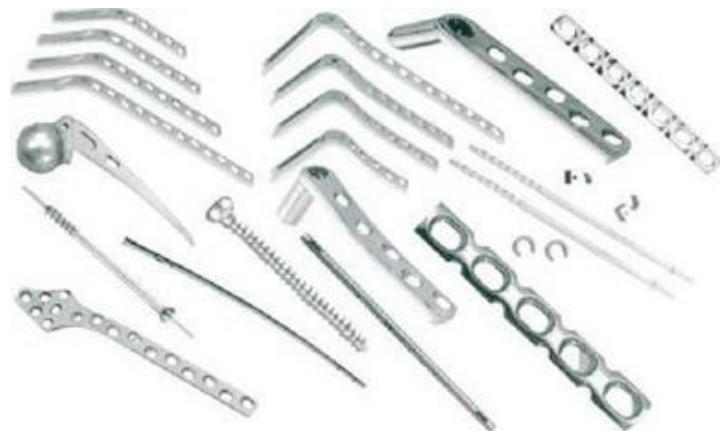
Slika 13. Endoproteza kuka, pločice, vijci, fiksatori od austenitnog nehrđajućeg čelika [12]

Nakon navedenih podjela, slikom 13 prikazano je koji su sve dijelovi osim endoproteze kuka načinjeni od austenitnog nehrđajućeg čelika.

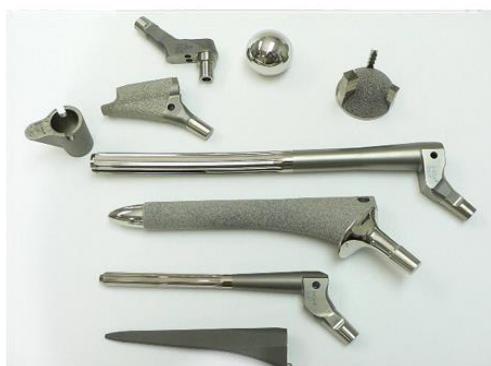
Slika 14. Dijelovi endoproteze kuka napravljeni od titana i njegovi legura [19]

Osim nehrđajućeg čelika slikom 14 prikazano je koje dijelove endoproteze kuka je moguće napraviti od titana i njegovih legura, dok slika 15. prikazuje implantate načinjene od kobalt krom legure.

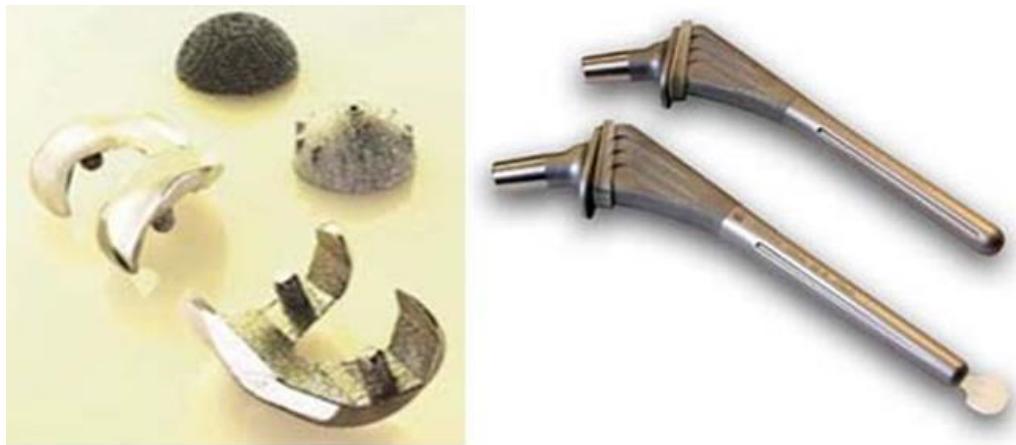
Slika 15. Dijelovi umjetnog kuka i koljena načinjeni od Co – Cr legure [21]

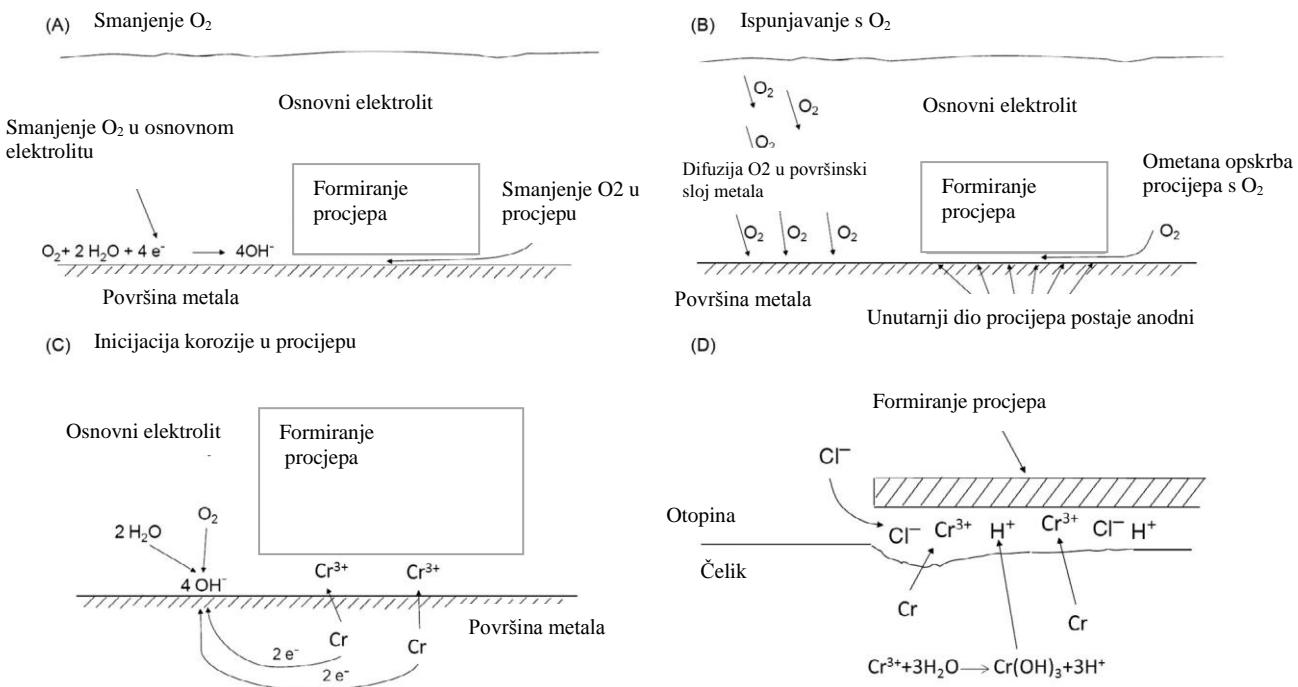
Slika 16. Shematski prikaz korozije u procjepu A, B, i C te jamičaste korozije D [24]

metalnim kationima dolazi do raspadanja pasivnog filma na površini. Na površini *pitting* je lako prepoznatljiv po malim jamicama koje se s vremenom šire. Korozija u procjepu i jamičasta korozija različitost pokazuju u mehanizmima inicijacije, ali imaju vrlo sličan mehanizam propagacije. Slika 16 prikazuje mehanizme korozije u procjepu i jamičaste korozije [24].

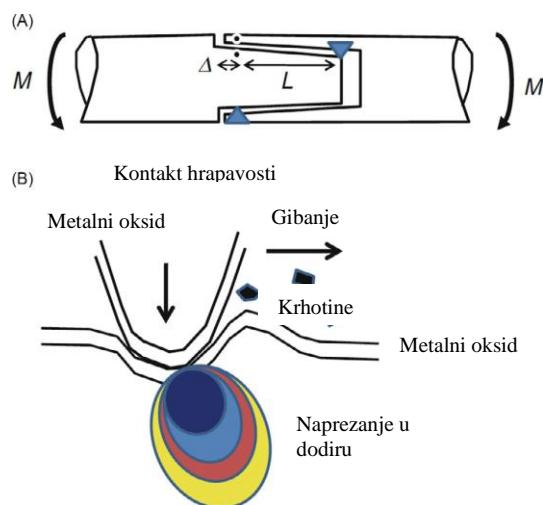
**Slika 17. Shematski prikaz tarne korozije na modularnom spoju [24]**

Dio A slike 17 prikazuje dvije točke predstavljene dvjema plavim trokutićima koji su čvrsto spojeni za suprotnu površinu. Pod djelovanjem cikličnog savijanja javlja se elastično naprezanje koje će uzrokovati pomake 20 do 30 mm unutar konusa. Istovremeno na kontaktu dvaju konusa dolazi do stvaranja pukotine koja ubrzava proces koroziskog djelovanja. Pod B dijelom slike 17 prikazano je uvećano kontaktno područje. Prilikom pomaka dvije kontaktne površine osim korozije posljedice su krhotine i lokalne površinske deformacije. Istraživanjima se pokazalo da kombinacijom materijala primjerice titana i kobalt – krom legure u modularnoj endoprotezi kuka povećava se rizik tarne korozije. Tribokorozija je opći pojam kada se govori o koroziji potpomognutoj trošenjem. Smatra se da je tarna korozija jedna od potkategorija tribokorozije. U usporedbi s *fretting-om* kod tribokorozije se javlja velika amplituda trošenja bez vidljive pomoći prilikom njene pojave na određenoj komponenti. Izravna posljedica koja nastaje ovim procesom je oslobođanje velike količine čestica trošenja odnosno krhotina [24].

čak i mikro pomaka koji uzrokuju trošenje. Trošenjem se razara pasivni sloj i legura postaje podložna korozijском djelovanju sve dok se ponovno ne stvori pasivni film. Ovaj ciklički proces trošenja i izlaganja koroziji te stvaranja novog filma svojstven je za modularne endoproteze kuka. Dakle, pojavn oblik tarne korozije prisutan je na kontaktu stema i vrata odnosno vrata i glave implantata kuka. Shematski prikaz tarne korozije dan je slikom 17 [24].

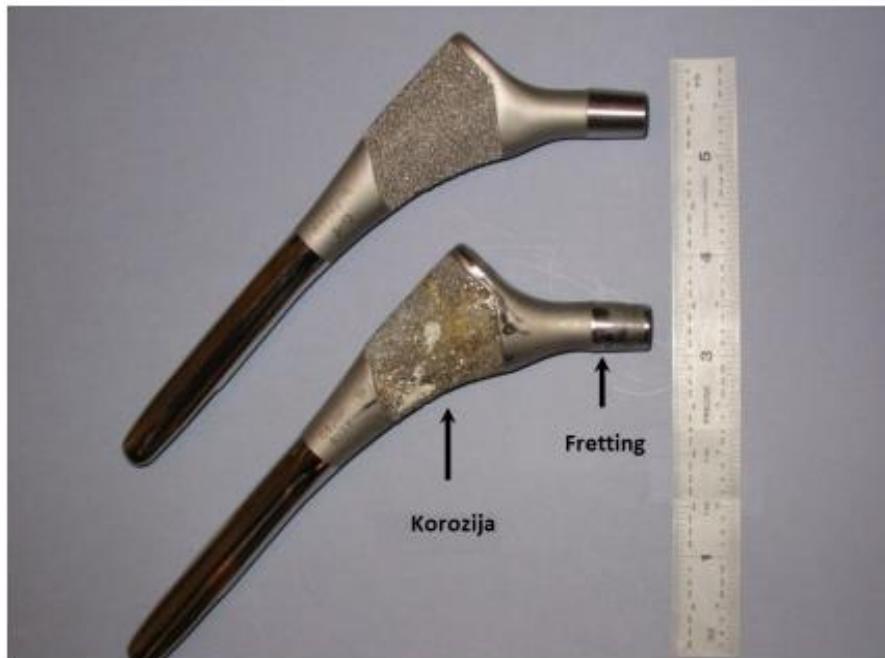
Slika 18. Korozjska oštećenja na femoralnom dijelu [9]

Prikaz takvog jednog korozijskog oštećenja implantata kuka dan je slikom 18. Slika prikazuje stanje prije i nakon djelovanja korozijskih mehanizama. Radi se o oštećenju na femoralnom dijelu implantata.

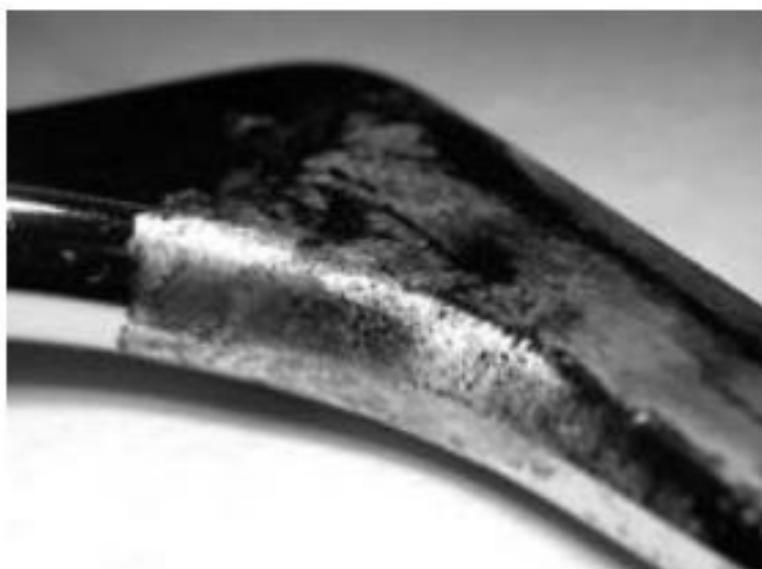
Slika 19. Korozjsko oštećenje implantata od nehrđajućeg čelika [16]

Slika 19 također prikazuje lokalno korozijsko oštećenje. Oštećenje je na femoralnom dijelu te se radi o nehrđajućem čeliku od kojeg je napravljen implantat, dok je slikom 20 prikazano rupičasto korozijsko oštećenje tijela implantata.

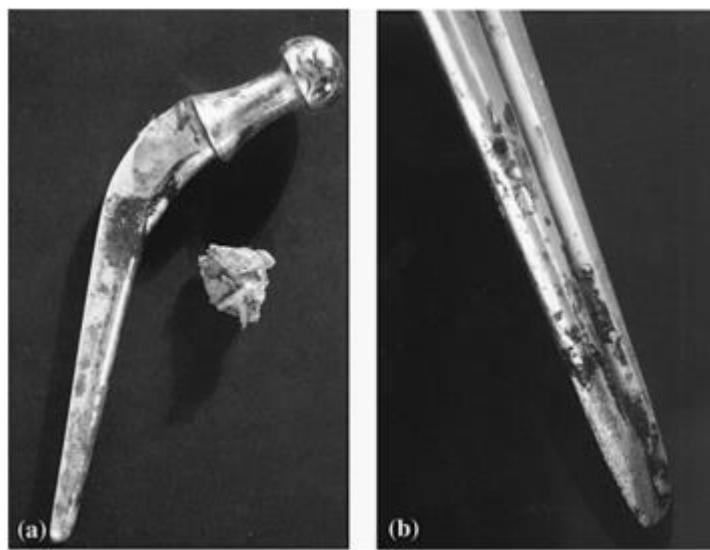
Slika 20. Pitting korozija na tijelu implantata od nehrđajućeg čelika [25]

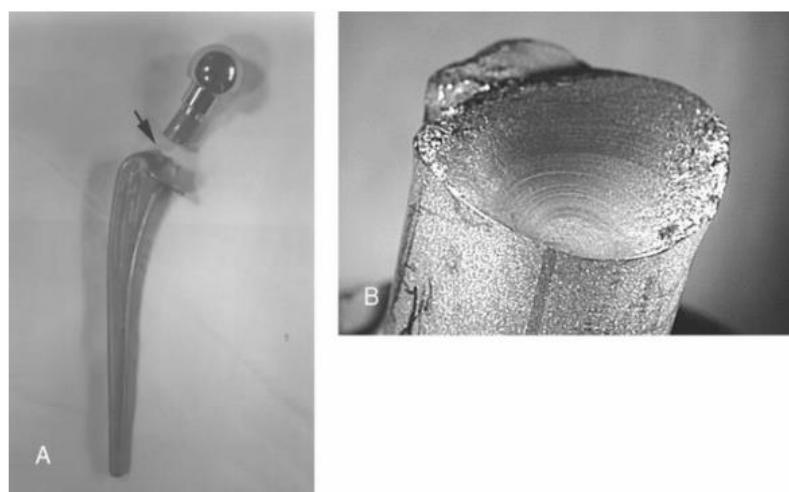
Slika 21. Lom zbog umora materijala [16]

Na slici 21 A vidljivo je da je do loma došlo u području vrata femoralne komponente, dok je na slici 21 B prikazan izgled površine nakon loma materijala.

za stvaranje mikropukotina. Uz fretting već je prethodno spomenuto da se kod modularnih endoproteza javlja i korozija u procjepu. Elektrokemijske reakcije koje se događaju u procjepu s pittingom na površini legure mijenjaju sastav elektrolita tj. tjelesne tekućine. Tjelesna tekućina postaje kisela, smanjuje se pH – vrijednost i to pogoduje pokretanju pukotina. Umor materijala može biti uzrokovani djelovanjem napetosne korozije. U normalni fiziološkim uvjetima opterećenja endoproteza je podvrgnuta vlačnom naprezanju lateralno i tlačnom naprezanju medijalno. Ciklička vlačna naprezanja pri dinamičkom opterećenju implantata zglobo kuka potpomažu širenju pukotina iz mikropukotina. Takav proces poticanja rasta pukotina je sličan napetosnoj koroziji, samo što umjesto statičkog opterećenja primjenjeno je dinamičko. Kombinacijom kobalt – krom legure i titanove legure u primjeni prilikom djelovanja dinamičkog vlačnog naprezanja dolazi do pojave *pittinga* i *frettinga*. Ovi korozijski oblici uzrokuju brzi nastanak i propagaciju pukotine što dovodi do prijevremenog loma. Lom uzrokovani korozijom obično je rezultat djelovanja više faktora. Također, korozijski mehanizmi koji pritom djeluju su međusobno povezani. Primjerice, tarni korozija na modularnom sučelju potpomognut će razvoju korozije u procjepu i jamičaste korozije (*pittinga*). Lokalni agresivni elektrolit koji nastaje zbog korozije u procjepu i jamičaste korozije (*pittinga*) ubrzat će tarnu koroziju (*fretting*). Površinski defekti nastali prilikom višestrukog napada navedenih korozija stvaraju potencijalna mjesta za nastanak pukotine. Neke od nastalih pukotina pod dinamičkim opterećenjem propagiraju do kritične veličine i uzrokuju lom materijala [24]. Lom zbog umora materijala prikazan je slikom 21.

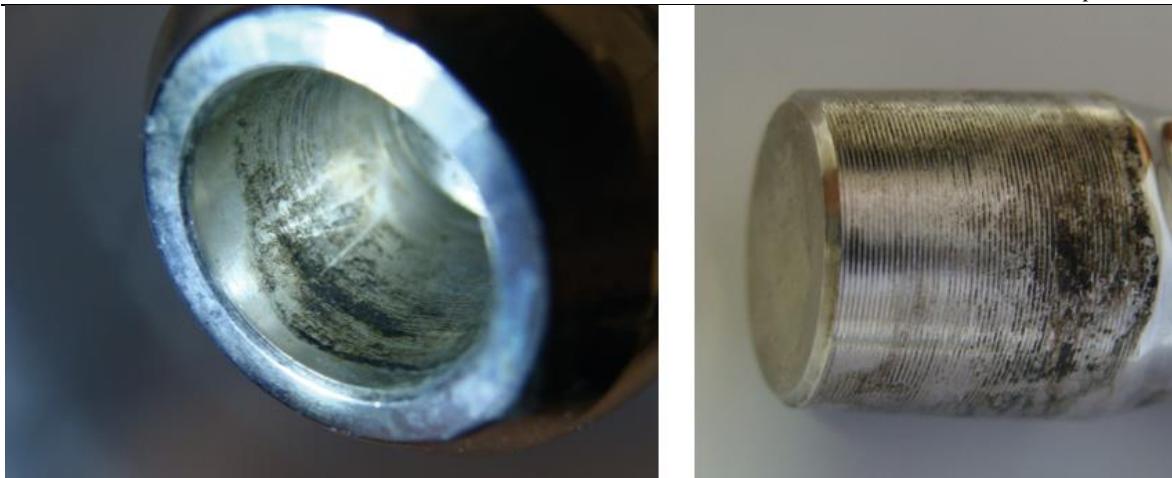
Slika 22. Korozijsko oštećenje modularne endoproteze zglobo kuka na spoju glava / vrat [28]

Populacija bolesnika na kojoj se provodilo ispitivanje sastojala se od 20 pojedinaca čije su nuspojave lokalnih tkivnih reakcija zabilježene u razdoblju između siječnja 2009. do srpnja 2012. godine. Odnos žena naspram muškaraca je bio 16 naprema 4. Također, prosječna godina starosti je bila 61. Pacijenti su imali umjetni kuk s metalnom glavom i polietilenskim uloškom. Nuspojave su se počele javljati nakon 3,9 godina nakon operacije. Simptomi su prvenstveno uključivali bol. Pacijenti su imali implantate od tri različita proizvođača i sedam različitih dizajna. Geometrija stema se također razlikovala kao i kemijski sastav glave i vrata (Ti – legura/ Co – Cr legura). Veličina glave je varirala između 28 do 40 nm. Osam bolesnika bilo je podvrgnuto snimanju poprečnog presjeka i svaki od njih pokazao je veliku količinu tekućine u kontaktnom području glave i vrata. Tekućina je ukazivala na tip tekućine sličan onoj koja je poznata pod nazivom pseudotumor. Razina serumski metalnih iona ispitana na pacijentima dala je vrlo konzistentan nalaz. U nalazu je razina kobalta bila diferencijalno povišena iznad razine kroma. Srednja vrijednost razine seruma kobalta je iznosila 10,3. To je predstavljalo značajno povišenje u odnosu na one modularne endoproteze koje normalno funkcioniraju. Tipični intraoperativni nalazi uključivali su pojavu crnog taloga na spoju glave i vrata povezani s promjenom boje i pojavom pseudokapsula u nekim slučajevima. Nadalje, histopatološkim pregledima otkrivena su područja perivaskularne infiltracije limfocita izgleda sličnog aseptičkim lezijama. Također, na metal – metal kontaktu u mnogim tkivima postojala su velika područja nekroze. Nakon pretraga obavljenih na pacijentima provedene su revizijske operacije u kojima su uklonjene koroziojski oštećene komponente, a zadržane su one zdrave. Također u većini slučajeva došlo je do promjene glave modularne endoproteze gdje je trenutna bila zamijenjena s glavom od titana. Postoperativno došlo je do pada serumske razine koja se odnosila na kobalt. Na slici 22 vidljiva su koroziojkska oštećenja na glavi i vratu modularne endoproteze implantata zglobo kuka, također vidljiv je i crni talog [27].

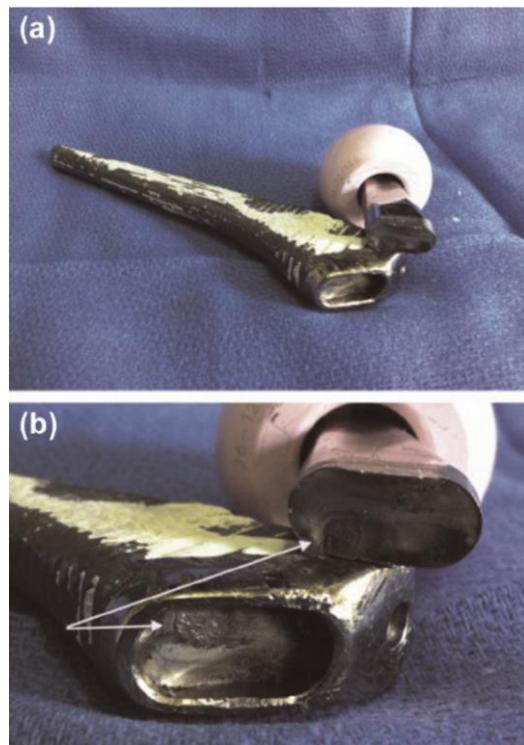
Slika 23. Lom na vratu modularne endoproteze uzrokovan korozijom u procjepu [29]

Druga populacija bolesnika sastojala se od 11 pojedinaca s 12 zamijenjenih kukova zbog nuspojava lokalne tkivne reakcije. Nuspojave su nastale zbog korozije na spoju vrata i tijela modularne endoproteze zglobo kuka. Slično kao i za prvu seriju bolesnika prevladavale su žene u odnosu na muškarce u omjeru 8 naprema 3. Prosječna dob bolesnika bila je 60 godina. Nosive površine su bile kontakt metal – polietilen ili keramika – polietilen. Svi bolesnici su imali jednostavni matični dizajn tijela kojeg su proizvođači naknadno povukli s tržišta. Korišteni implantat sastojao se od tijela načinjenog iz  $\beta$  - legure titana dok je vrat bio od Co – Cr legure. Simptomi su se javili u vrlo kratkom vremenu nakon operacije te se prvenstveno pojavljivala bol. Kao i u opisanom slučaju iznad radilo se o nuspojavama lokalnih tkivnih reakcija uzrokovane mehanički potpomognutom korozijom u procjepu. Dijagnostički pregled otkrio je veliku količinu tekućine u području spoja. Također, razina seruma kobalta bila je iznad razine kroma. Srednja vrijednost serumske razine kobalta bila je 19 veća kod ovih ispitanika u odnosu na normalne vrijednosti onih čija proteza kuka normalno funkcioniра. Srednja vrijednost serumske razine kroma bila je dvostruko viša u odnosu na referentne vrijednosti. Dalnjim ispitivanjem pomoću različitih uređaja potvrđeno je da se radi o koroziji u procjepu. Proveden je i histopatološki pregled kojim su utvrđena područja nekroze i intenzivne perivaskularne infiltracije limfocita. Slikom 23 prikazan je lom uzrokovan korozijom na spoju tijela i vrata modularne endoproteze zglobo kuka. Također, slikom 24 prikazana je operacija revizije modularne endoproteze zglobo kuka [27].

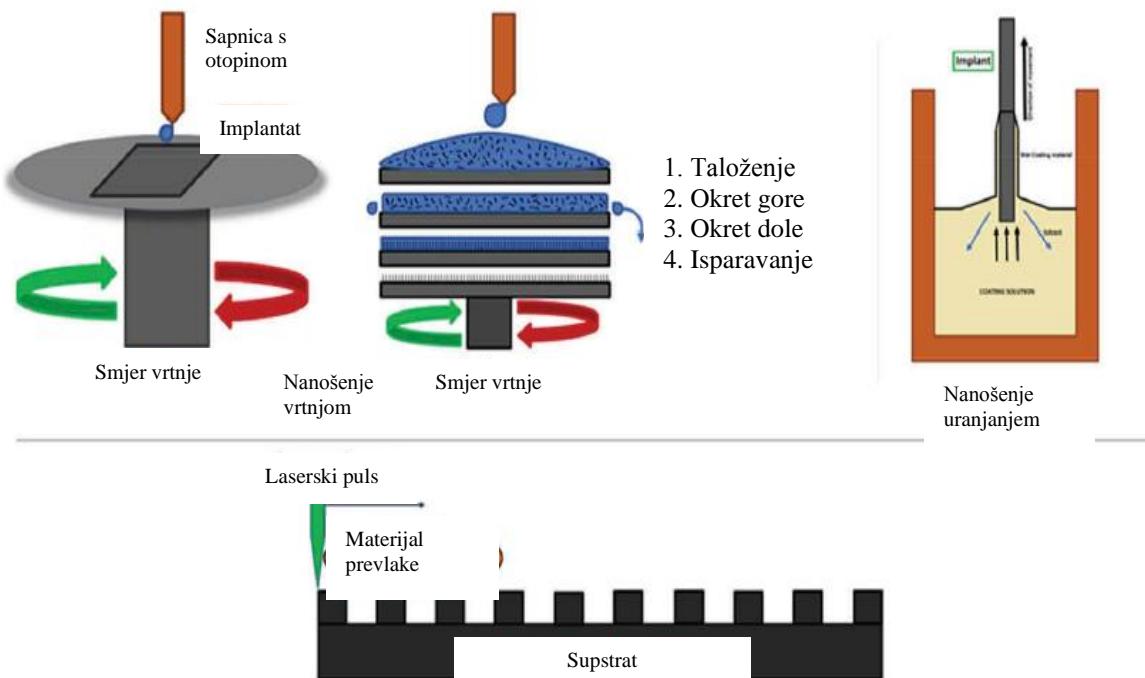
Slika 25. Načini nanošenja sol – gel prevlake [31]

magnetronom. Ova tehnika prevlačenja koristi se za industrijske dijelove čija prevlaka mora biti otporna na trošenje i koroziju, postizati malo trenje i određeni stupanj dekorativnog izgleda. Zatim, tehnika impulsnog taloženja laserom fizikalni je fenomen gdje se laser koristi za odstranjanje ciljanog materijala i njegove kondenzacije na površinu supstrata. Nadalje, taloženjem pomoću ionskih zraka dobije se ultra tanki epitaksijalni sloj u uvjetima niske temperature i u konačnici dobivena je prevlaka jedinstvenih svojstava, a da se pritom ne koriste konvencionalne metode taloženja. Važno je istaknuti dvije mokre kemijske metode, a to su biomimetička metoda i sol – gel metoda koje se prvenstveno koriste za biomedicinske primjene. Navedene metode uključuju djelovanje blagih kemijskih preparata koji oblikuju trodimenzionalne prevlake na supstratu. Takav način dobivanja prevlake nije moguć korištenjem fizikalnih metoda. Biomimetička metoda je jednostavna metoda koja uključuje potapanje metalnog supstrata u simuliranu tjelesnu tekućinu (eng. *simulated body fluid*, kratica SBF) u svrhu izrade prevlake. S druge strane je jednostavna sol - gel metoda, dakle radi se o mokroj kemijskoj metodi sinteze biomaterijala koja ne zahtjeva visoke pH - vrijednosti i visoke temperature sinteriranja. Sol – gel prevlaka je koloidna suspenzija krutih čestica veličine 1 nm do 500 nm u otopini. Takva suspenzija se često u praksi naziva „sol“. Načini nanošenja soli na supstrat ilustrativno su pokazani slikom 25, a radi se o nanošenju naštrcavanjem, nanošenje vrtnjom, uranjanjem i nanošenje tankog sloja oštricom.

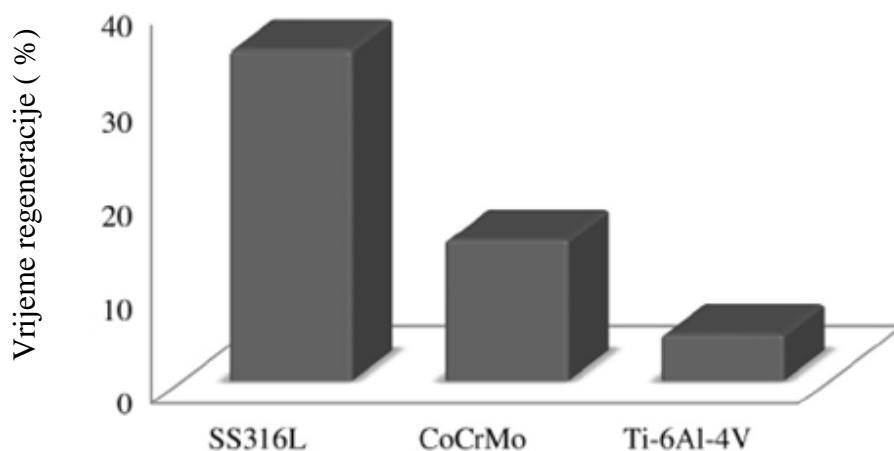
**Slika 26. Vrijeme regeneracije za različite materijale implantata [25]**

Iz slike 26 jasno je vidljivo kako je najdulje vrijeme regeneracije potrebno nehrđajućim čelicima usporede li se oni s titanovom legurom ili legurom na bazi kobalta.

Izvrsna koroziska postojanost navedenih materijala iz tablice 9 dolazi upravo zbog zaštitnog oksidnog filma koji se strava na površini. Kada se sloj oksida na površini ošteti dolazi do problema koroziskog djelovanja, a posljedično i otpuštanja metalnih iona. Vanjski sloj se potom obnavlja u procesu koji se naziva regeneracija. Trenutno nastali kontakt između fiziološkog medija i implantata ima ključnu ulogu u zadržavanju otpornosti na oksidaciju u jako kratkom vremenu. Vrijeme regeneracije oksidnog sloja varira s obzirom na različite materijale koji se primjenjuju. Stopa korozije i količina metalnih iona u velikoj mjeri ovise o vremenu regeneracije sloja [24]. Prema tome, slika 26 daje podatke o tome za koji biomaterijal je potrebno najviše vremena da se njegov sloj obnovi.

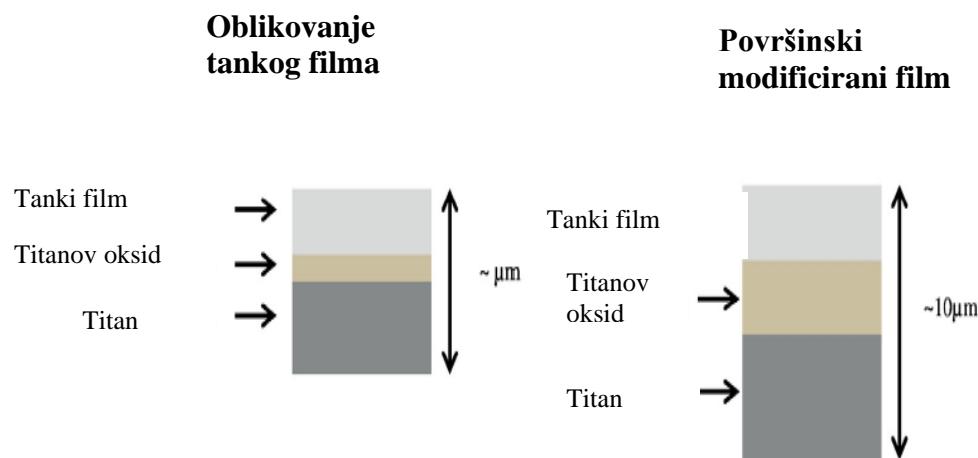
**Slika 27. Poprečni presjek modifikacije površine djelovanjem ionskih zraka [24]**

Od nedavno su se počele koristiti tehnike modificiranja površine upotrebom snopova ionskih zraka. Njihovom upotrebom značajno se pridonijelo izmjeni površine metalnih implantata. Postoje dva načina površinskog modificiranja ionskim snopovima. Prvi način odnosi se na stvaranje tankog sloja na površini, dok se drugi način odnosi na modifikaciju strukture sloja kao što je prikazano na slici 27 [25].

Formiranje tankog sloja poboljšava biokompatibilnost kao i otpornost na trošenje i koroziju zbog apatitnog sloja, kao što je  $TiO_2$  i TiN. Sastavom oblikovanog sloja može se lako kontrolirati učinak stvorene prevlake. Ipak, prijanjanje sloja je vrlo slabo i lako se odvaja od površine supstrata. Površinski modificirani sloj može se proizvesti implantacijom iona ili miješanjem ionskih metoda implantacije. Postupkom implantacije iona smanjuje se otpuštanje metalnih iona te se postiže niski koeficijent trenja i očvršćuje se površina. Također, uz sve navedeno smanjuje se sklonost prema trošenju površine. Tehnike kojima se mogu poboljšati svojstva površine pogotovo biokompatibilnost, otpornost na trošenje i koroziju su oksidiranje i nitriranje. Svakako treba znati da je metoda implantacije iona neravnotežni proces. Implantacijom iona je moguće injektirati sve komponente u blizini površine u bilo koji supstrat. Osim toga, ovom metodom je moguće proizvesti materijale takvih sastava i struktura koje se ne mogu proizvesti konvencionalnim ravnotežnim tehnikama primjerice legiranjem ili toplinskom difuzijom. Prednost ove metode je velika fleksibilnost u razvoju glavnog sastava i promjena na sučelju metalnog supstrata i površinskog filma. Iako je kontrolu nad sastavom površinskog sloja teško pratiti, ipak rezultati pokazuju veliku otpornost na lom. Dva najviše proučavana procesa metode implantacije iona su oksidiranje i nitriranje. Navedeni imaju sposobnost poboljšavanja površinskih svojstava. Kisik u procesu oksidiranja ima ključnu ulogu prilikom ugradnje jer poboljšava koroziju otpornost površinskog sloja. Dodatno dušik ugrađen prilikom procesa nitriranja u površinu utječe na povećanje otpornosti prema trošenju. Prema svemu navedenom jasno je za zaključiti da su danas metode ionskog modificiranja sve češće u upotrebi zbog svoje visoke učinkovitosti [25].

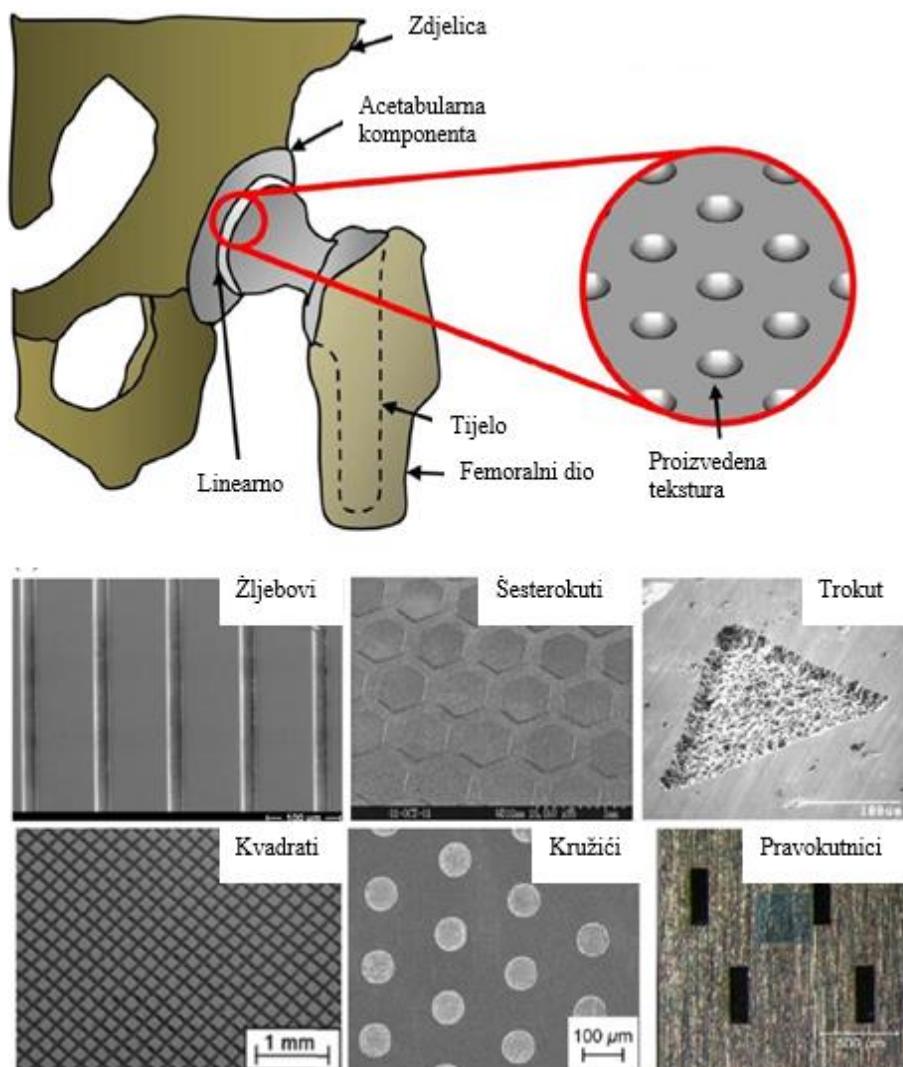
Slika 28. Površinsko teksturiranje acetabularne komponente i različiti tipovi tekstura [32]

Teksturiranje površine pokazuje svoju veliku učinkovitost u rubnim i elastohidrodinamičnim režimima. Mikroutori na površini potvrđuju svoju funkcionalnost ispravnom optimizacijom geometrijskih parametara, slika 28 [32].

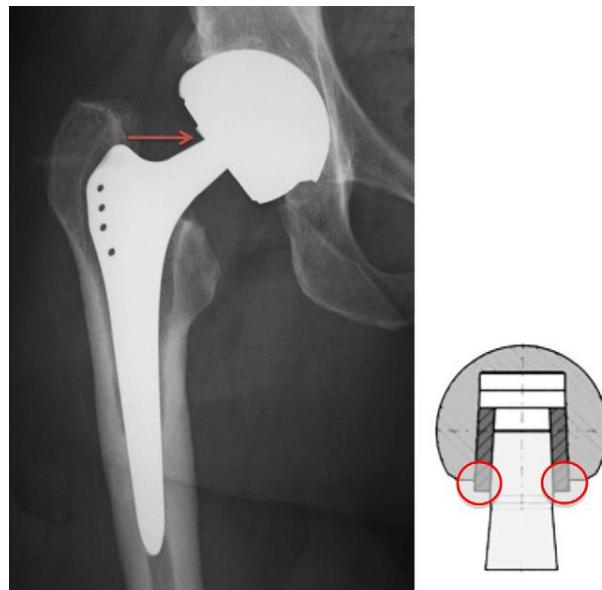
**Slika 29. Snimka prije revizije sa neispravnom montažom glave i Morse konusa [33]**

svega, spoj između Morse konusa i vrata bio je neuobičajeno vidljiv s neodgovarajućim kutom povezivanja (slika 29.) [33].

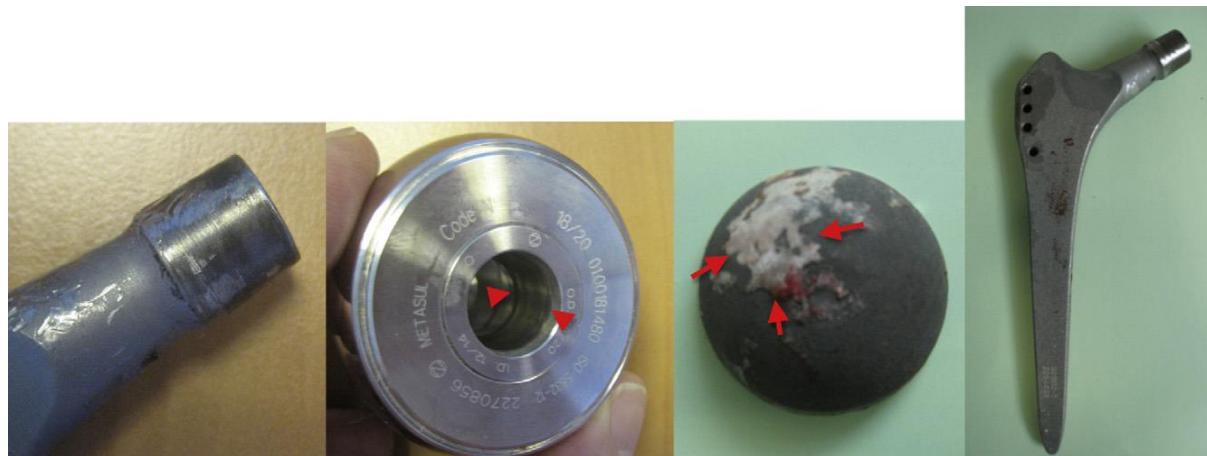
Slika 30. Prikaz trošenja Morse konusa i korozije na unutrašnjosti površina spoja [33]

Prema svemu navedenom čini se da je glavni uzročnik za oslobađanje metalnih iona i pojavu boli bio neispravan odabir Morse konusa.

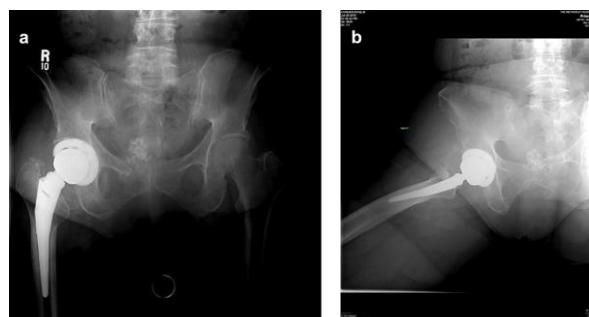
**Slika 31. Pozicioniranje dvomodularne endoproteze zgloba kuka [34]**

Radilo se o pacijentici u dobi od 78 godina kod koje se pojavila preponska bol popraćena sa šepavosti. Simptomi su se počeli pojavljivati samo dvije godine nakon implantacije bescementne dvomodularne endoproteze zgloba kuka. Endoproteza koja se ugradila sastojala se od vrata načinjenog od Ti – 6Al – 4V legure, dok je glava bila izrađena od kobalt - krom legure. Radiografskim snimkama pokazalo se dobro pozicioniranje implantata bez značajne osteolize (slika 31.) [34].

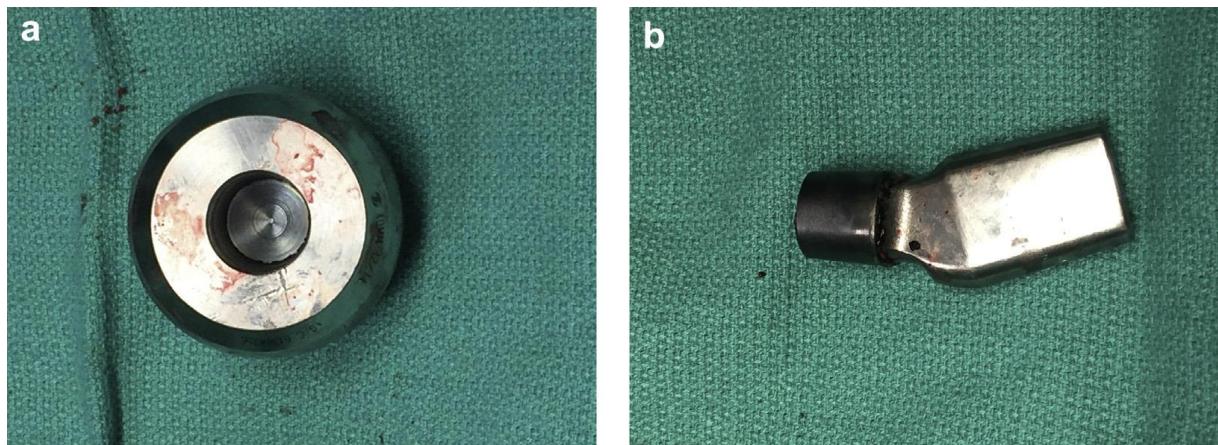
Slika 32. Prikaz nastalih korozijskih oštećenja na glavi (lijevo) i vratu (desno) [34]

oštećenja na zglobu kuka. To je bilo u suprotnosti s naizgled netaknutom spojnicom na vratu (slika 32.). Kako bi se taj rizik minimizirao u budućnosti donesena je odluka o uklanjanju femoralnog stema koji je zamijenjen monolitnim. Također, za smanjenje rizika od pojave korozije u procjepu svojstvene na spoju glave i vrata korištena je keramička glava. Dakle, iz svega navedenog jednostavno je za zaključiti da je u ovom slučaju neuspjeh implantata povezan s mehanički potpomognutom korozijom u procjepu [34].
