Korozijska oštećenja endoprotetskih implantata zgloba kuka

Master's thesis / Diplomski rad

Naslov rada na engleskom jeziku: **Corrosion damages of endoprosthetic hip joint implants**

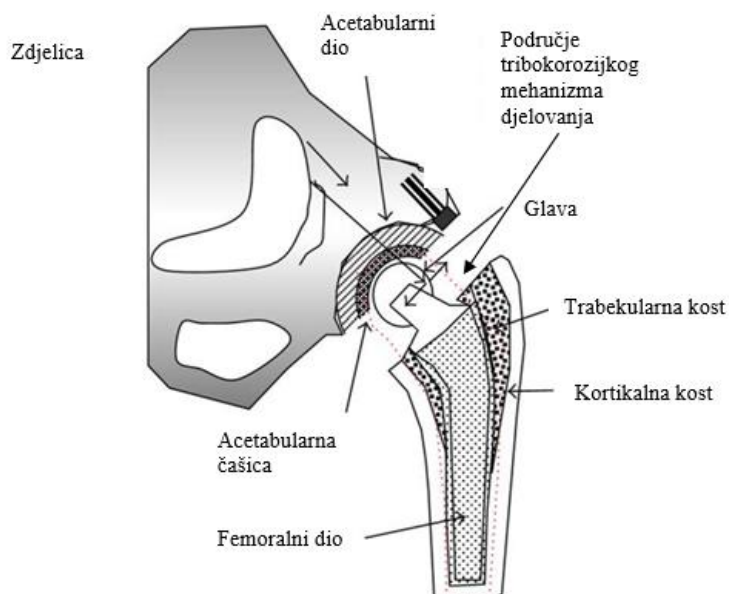
Slika 1. Područje djelovanja tribokorozijskog mehanizma na implantatu zgloba kuka [4]

Područje označeno isprekidanom linijom se odnosi na ono u kojem je moguća prisutnost tribokorozijskog mehanizma djelovanja.
