Korozijska oštećenja endoprotetskih implantata zgloba kuka

Master's thesis / Diplomski rad

Naslov rada na engleskom jeziku: **Corrosion damages of endoprosthetic hip joint implants**

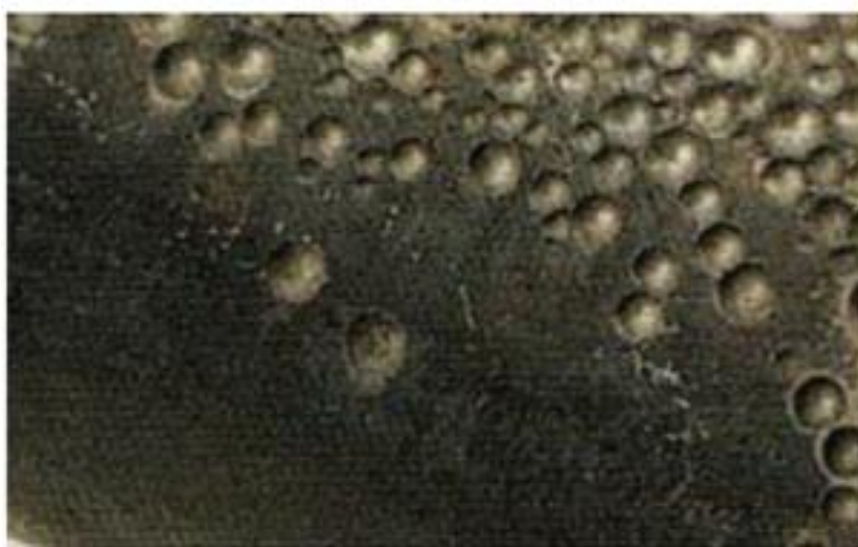
Slika 5. Pojavni oblik rupičaste korozije na titanovoj leguri [11]
