Korozijska oštećenja endoprotetskih implantata zgloba kuka

Master's thesis / Diplomski rad

Naslov rada na engleskom jeziku: **Corrosion damages of endoprosthetic hip joint implants**

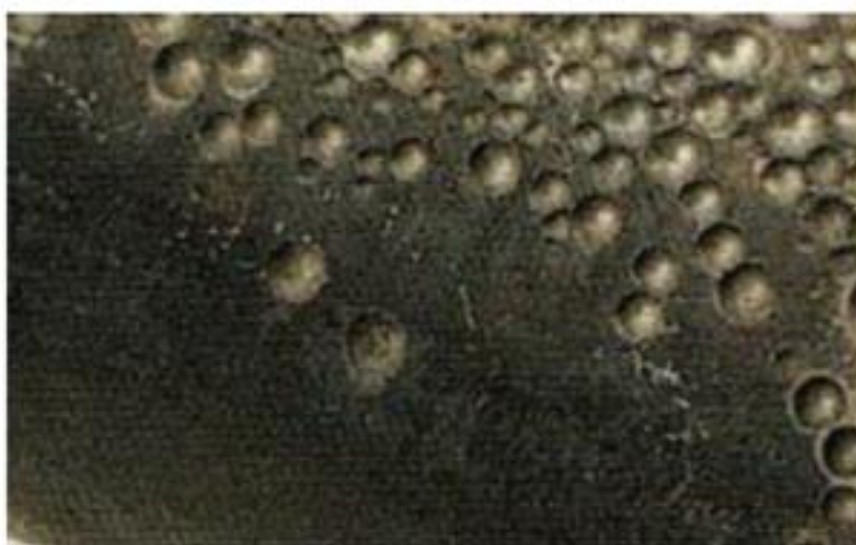
Slika 5. Pojavni oblik rupičaste korozije na titanovoj leguri [11]

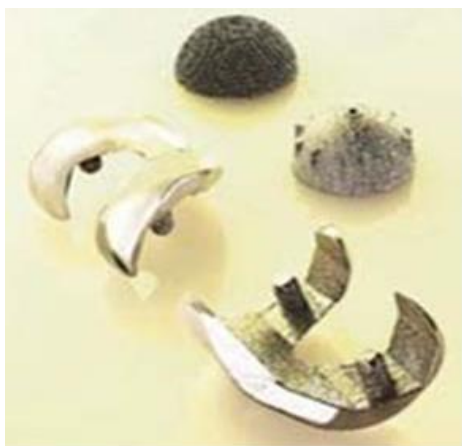
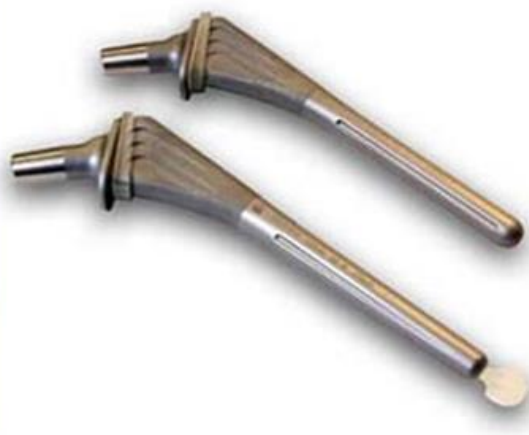
Slika 15. Dijelovi umjetnog kuka i koljena načinjeni od Co – Cr legure [21]

Osim nehrđajućeg čelika slikom 14 prikazano je koje dijelove endoproteze kuka je moguće napraviti od titana i njegovih legura, dok slika 15. prikazuje implantate načinjene od kobalt krom legure.

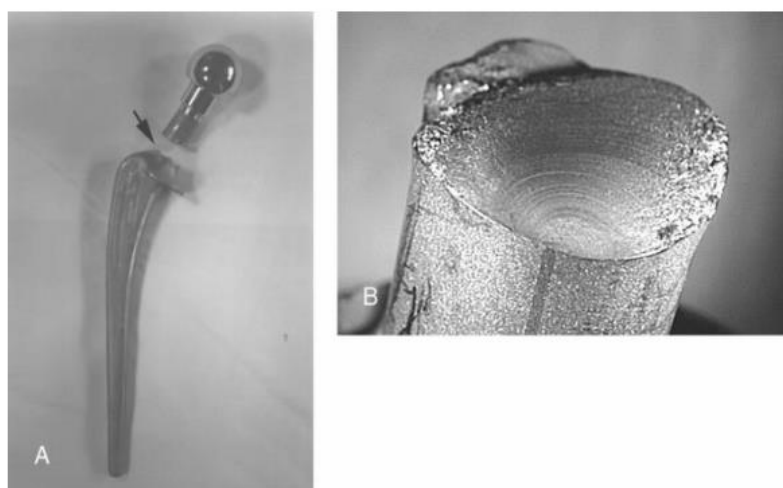
Slika 21. Lom zbog umora materijala [16]

Na slici 21 A vidljivo je da je do loma došlo u području vrata femoralne komponente, dok je na slici 21 B prikazan izgled površine nakon loma materijala.

za stvaranje mikropukotina. Uz fretting već je prethodno spomenuto da se kod modularnih endoproteza javlja i korozija u procjepu. Elektrokemijske reakcije koje se događaju u procjepu s pittingom na površini legure mijenjaju sastav elektrolita tj. tjelesne tekućine. Tjelesna tekućina postaje kisela, smanjuje se pH – vrijednost i to pogoduje pokretanju pukotina. Umor materijala može biti uzrokovan djelovanjem napetosne korozije. U normalni fiziološkim uvjetima opterećenja endoproteza je podvrgnuta vlačnom naprezanju lateralno i tlačnom naprezanju medijalno. Ciklička vlačna naprezanja pri dinamičkom opterećenju implantata zgloba kuka potpomažu širenju pukotina iz mikropukotina. Takav proces poticanja rasta pukotina je sličan napetosnoj koroziji, samo što umjesto statičkog opterećenja primijenjeno je dinamičko. Kombinacijom kobalt – krom legure i titanove legure u primjeni prilikom djelovanja dinamičkog vlačnog naprezanja dolazi do pojave *pittinga* i *frettinga*. Ovi korozijski oblici uzrokuju brzi nastanak i propagaciju pukotine što dovodi do prijevremenog loma. Lom uzrokovan korozijom obično je rezultat djelovanja više faktora. Također, korozijski mehanizmi koji pritom djeluju su međusobno povezani. Primjerice, tarna korozija na modularnom sučelju potpomognut će razvoju korozije u procjepu i jamičaste korozije (*pittinga*). Lokalni agresivni elektrolit koji nastaje zbog korozije u procjepu i jamičaste korozije (*pittinga*) ubrzat će taru koroziju (*fretting*). Površinski defekti nastali prilikom višestrukog napada navedenih korozija stvaraju potencijalna mjesta za nastanak pukotine. Neke od nastalih pukotina pod dinamičkim opterećenjem propagiraju do kritične veličine i uzrokuju lom materijala [24]. Lom zbog umora materijala prikazan je slikom 21.
