Utjecaj mikrostrukturnih promjena na tribološka svojstva nehrđajućeg duplex čeličnog lijeva

Undergraduate thesis / Završni rad

Naslov rada na engleskom jeziku: **Influence of microstructural changes on tribological properties of duplex cast stainless steel**

Osnovni cilj ovoga rada bio je opisati utjecaj mikrostrukturnih promjena na tribološka svojstva nehrđajućeg dupleks čeličnog ljevova oznake GX2CrNiMoN 25-6-3.

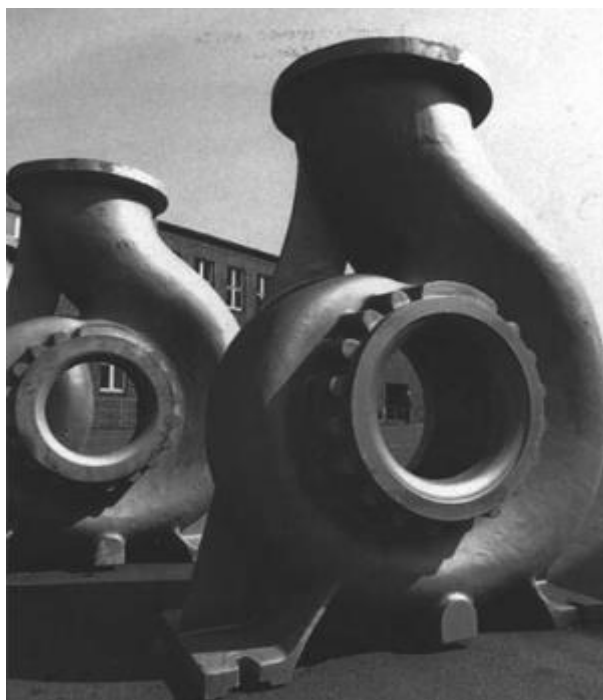
Slika 1. Kućišta pumpi izlivena iz dupleks nehrđajućeg lijeva GX2CrNiMoCuN 26-6-3-3 [3]

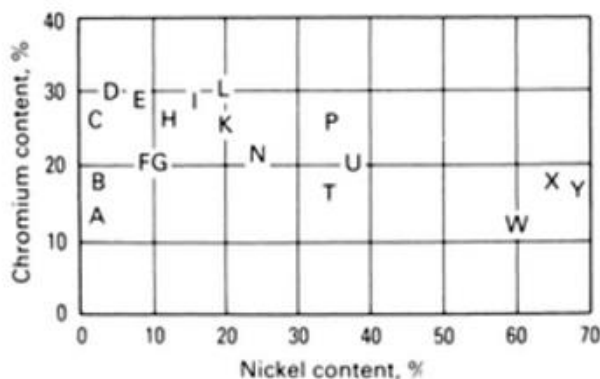
Slika 4. Sadržaj kroma i nikla u standardnim vrstama nehrđajućih čeličnih ljevova [3]

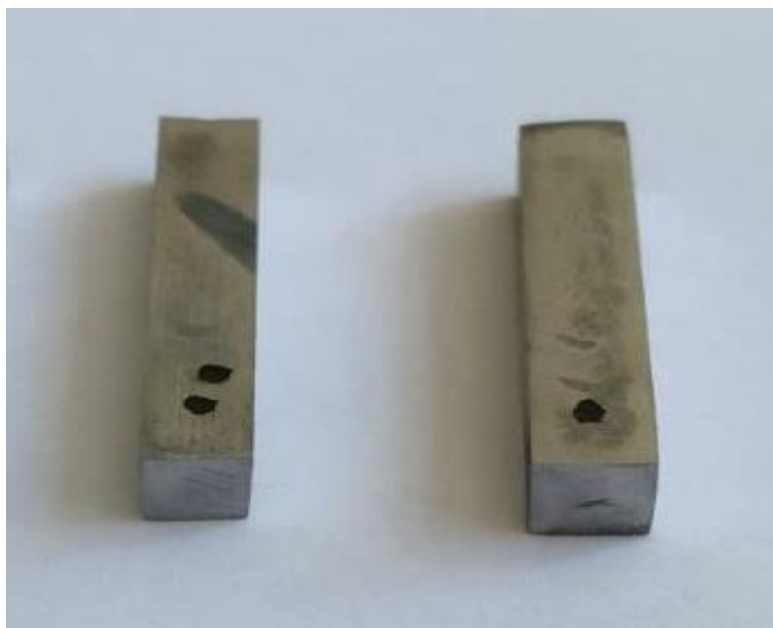
Uzorci su izrezani iz odljevka prikazanog na slici 19. Izrezana su dva uzorka koja su korištena za ispitivanje abrazijske otpornosti prije i nakon toplinske obrade. Na istim uzorcima provedeno je i mjerenje mikrotvrdoće te analiza mikrostrukture u poliranom i nagriženom stanju. Navedeni uzorci prikazani su na slici 20.

Slika 20. Izrezani uzorci za ispitivanje otpornosti na abrazijsko trošenje

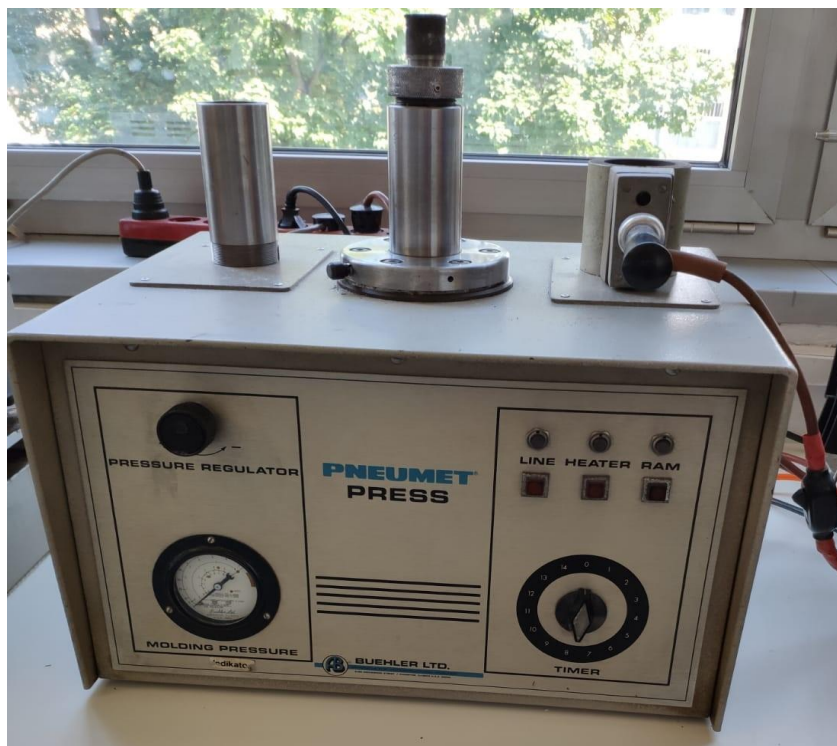
Ispitni uzorak je zaliven u polimernu masu na pneumatskoj preši *Pneumet Press*, slika 25. Nakon zaljevanja površina uzorka je metalografski pripremljena brušenjem i poliranjem. Nakon postupka poliranja površina uzorka je promatrana pod mikroskopom, a nakon toga površina uzorka je nagrižena kako bi se otkrila mikrostruktura uzorka.

Slika 25. Preša za zalijevanje uzoraka

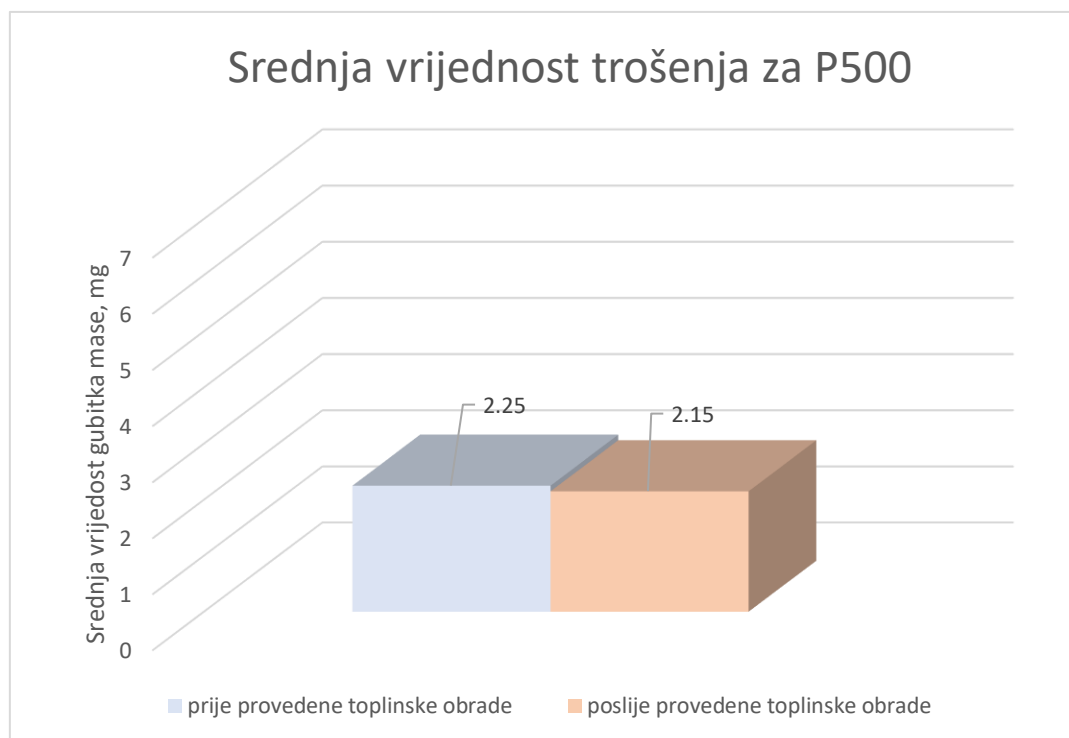
Utjecaj provedene toplinske obrade i promjene mikrostrukture koju je ta toplinska obrada uzrokovala prikazan je na slikama 33 i 34. Mikrostruktura prije toplinske obrade sastojala se od ferita i austenita u podjednakim udjelima (50:50) a žarenje na 750 °C u trajanju od jednog sata narušilo je ovu izbalansiranu mikrostrukturu. Udio austenita se povećao na oko 71 %, udio ferita smanjio se na oko 16 %, a u mikrostrukturi se izlučila tvrda i krhka sigma-faza u količini od oko 13 %. Sve ove mikrostrukturne promjene uzrokovale su smanjenje intenziteta trošenja na oba brusna papira. Rezultati srednje vrijednosti intenziteta abrazijskog trošenja prije i poslije provedene toplinske obrade za ispitivanje na brusnom papiru P500 prikazani su na slici 33. Razlika u intenzitetu trošenja nije velika, ali se ipak može uočiti smanjenje abrazijskog trošenja nakon provedene toplinske obrade.

Slika 33. Srednja vrijednost gubitka mase uzoraka prije i poslije provedene toplinske obrade na brusnom papiru P500

Provedba toplinske obrade, odnosno promjena izbalansirane mikrostrukture i formiranja nove mikrostrukturne faze, rezultirala je smanjenjem srednje vrijednosti intenziteta abrazijskog trošenja. Pri ispitivanju abrazijskog trošenja, izraženog preko gubitka mase, na brusnom papiru P220, tvrda sigma-faza znatno utječe na abrazijsku otpornost.
