# Utjecaj mikrostrukturnih promjena na tribološka svojstva nehrđajućeg duplex čeličnog lijeva

**Undergraduate thesis / Završni rad**

Naslov rada na engleskom jeziku: **Influence of microstructural changes on tribological properties of duplex cast stainless steel**

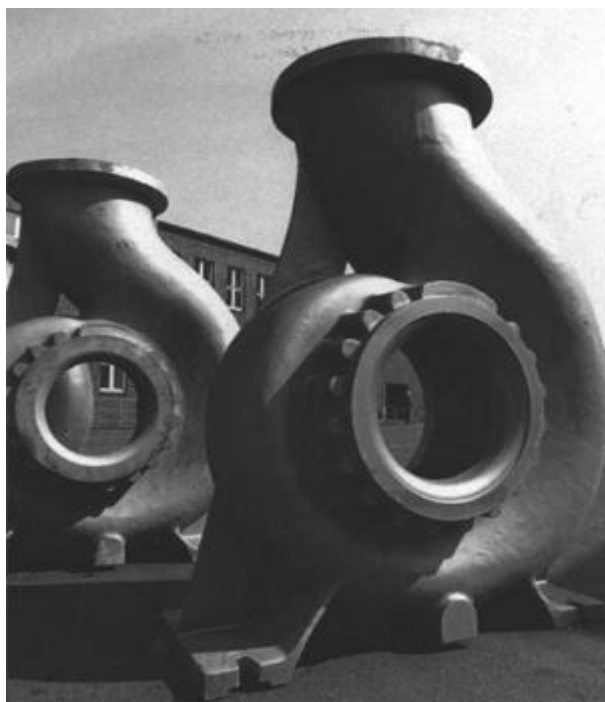
**Slika 1.** Kućišta pumpi izlivena iz dupleks nehrđajućeg lijeva GX2CrNiMoCuN 26-6-3-3 [3]

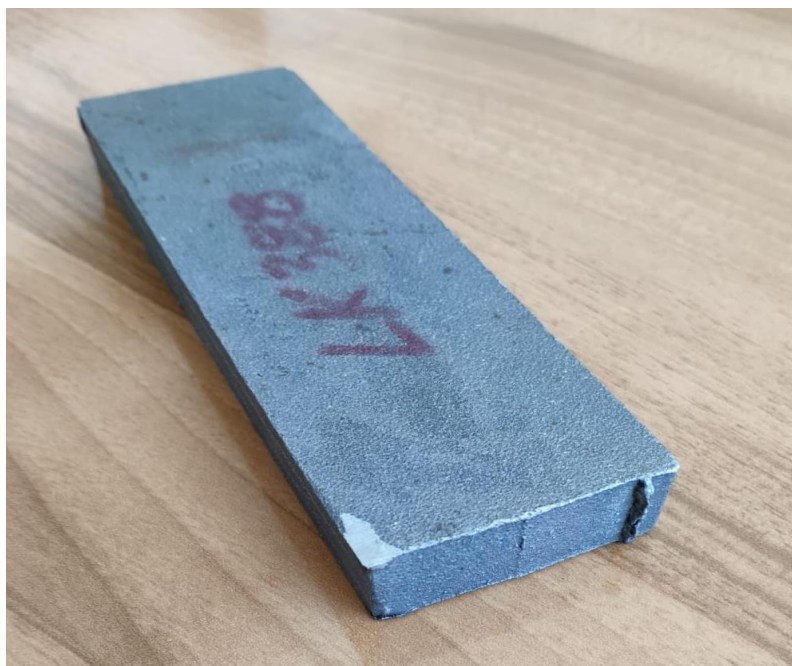
Uzorci su izrezani iz odljevka prikazanog na slici 19. Izrezana su dva uzorka koja su korištena za ispitivanje abrazijske otpornosti prije i nakon toplinske obrade. Na istim uzorcima provedeno je i mjerenje mikrotvrdoće te analiza mikrostrukture u poliranom i nagriženom stanju. Navedeni uzorci prikazani su na slici 20.

**Slika 19.** Odljevak dupleks nehrđajućeg čeličnog lijeva iz kojeg su izrezani uzorci za ispitivanje

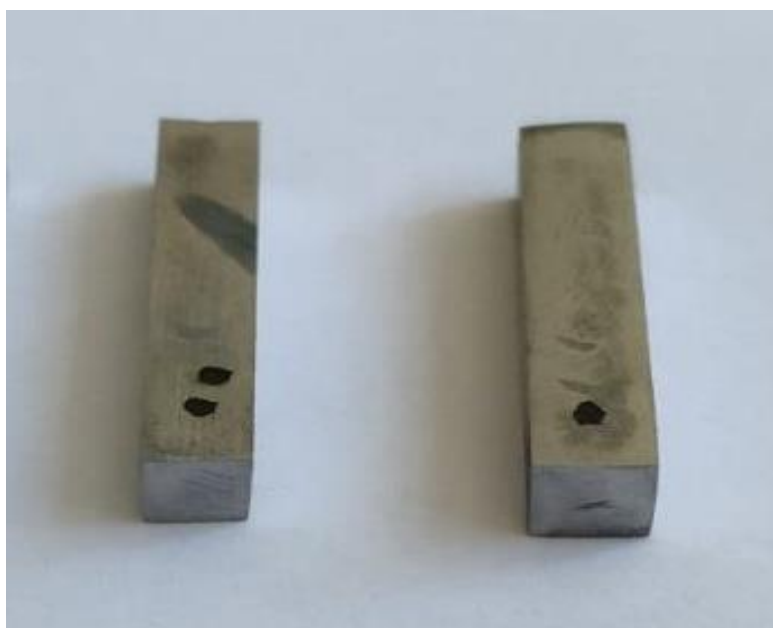
**Slika 20.** Izrezani uzorci za ispitivanje otpornosti na abrazijsko trošenje

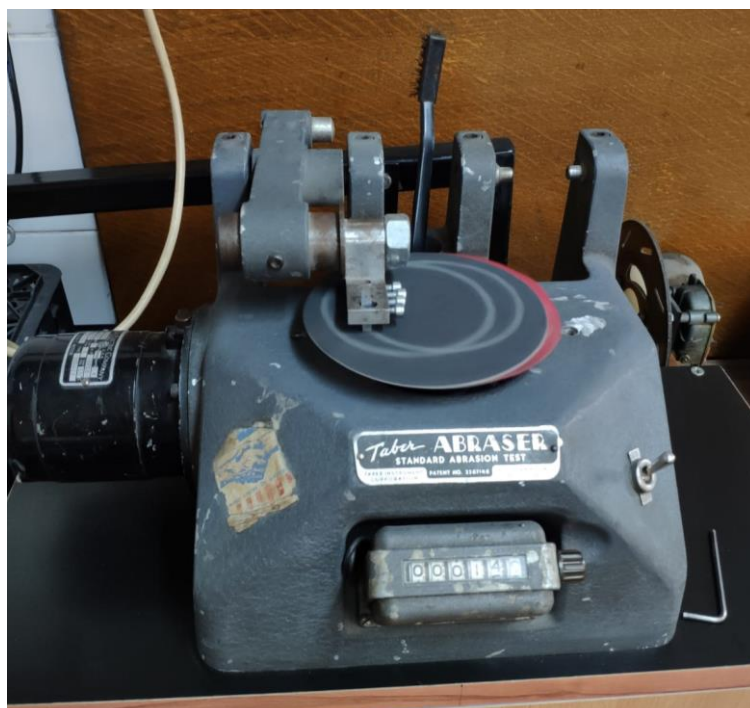
Uređaj *Taber abrader* prikazan je na slici 21, a uređaj za mjerenje mase na slici 22.

Slika 21. Taber abrader

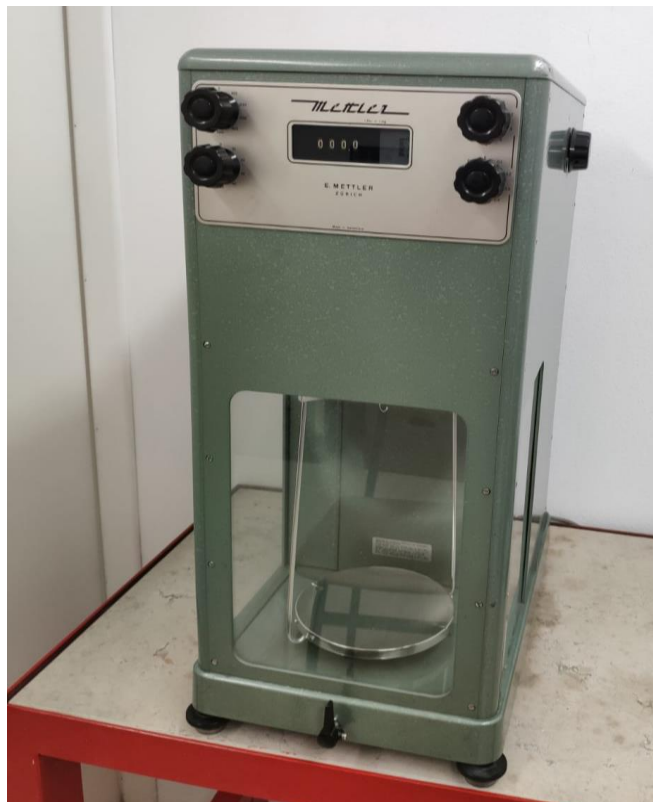
Slika 22. Uredaj za mjerenje mase Mettler Zürich

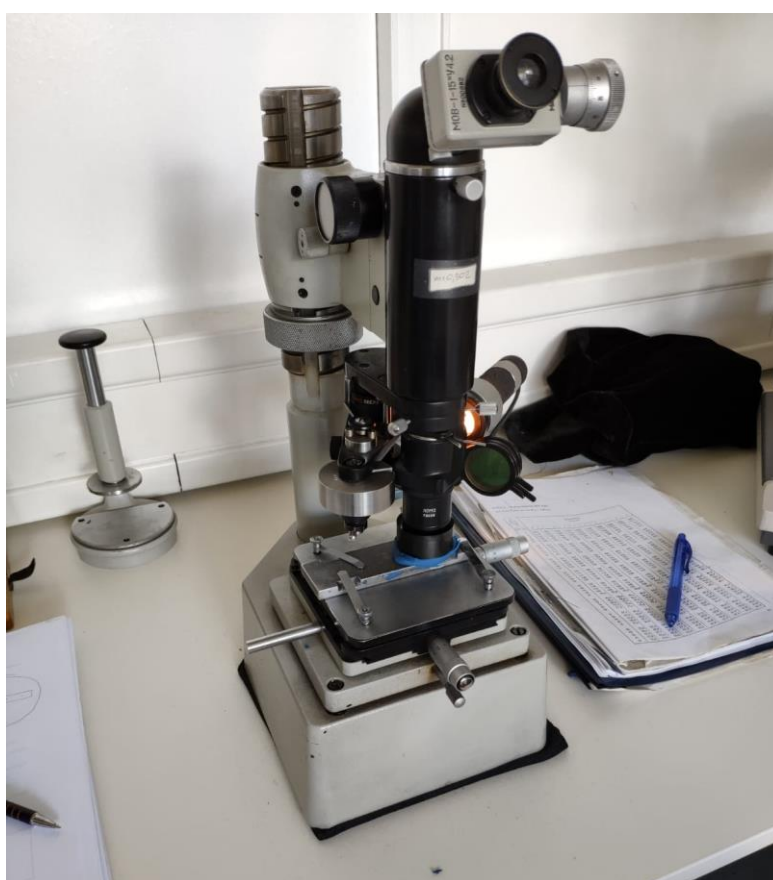
Radi pretpostavke da otpornost na abrazijsko trošenje raste s porastom tvrdoće materijala, provedeno je mjerenje mikrotvrdoće HV0,2 u Laboratoriju za materijalografiju Fakulteta strojarstva i brodogradnje u Zagrebu. Ispitivanje je provedeno metodom prema Vickersu na uređaju PMT-3, prikazanom na slici 23. Indentor je četverostrana dijamantna piramida koja pritišće površinu uzorka opterećenjem utega mase 200 g. Provedeno je po pet mjerenja mikrotvrdoće na poliranoj površini uzoraka prije i nakon toplinske obrade.

Slika 23. Uređaj za mjerenje tvrdoće

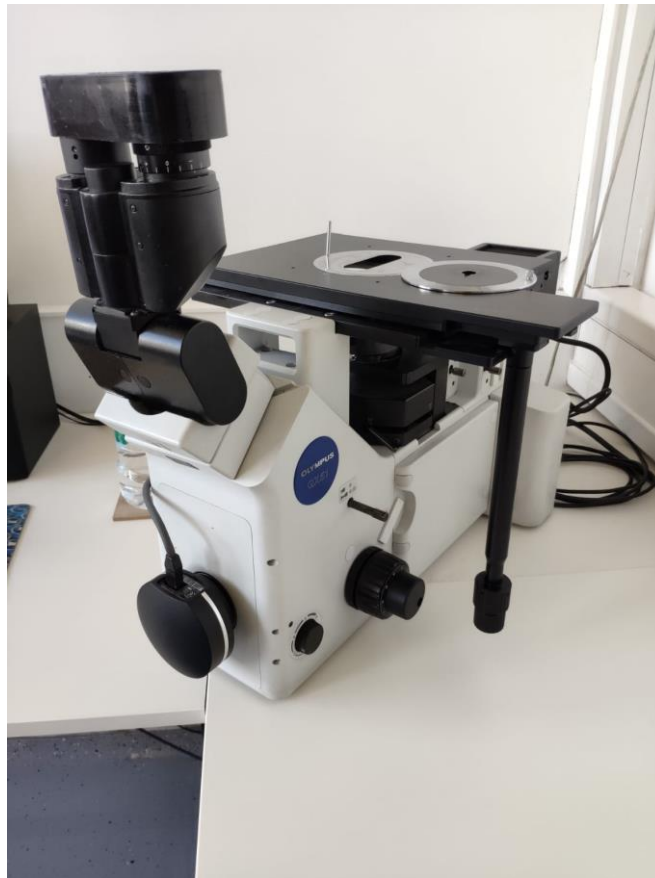
Analiza mikrostrukture provedena je u Laboratoriju za materijalografiju Fakulteta strojarstva i brodogradnje u Zagrebu na optičkom mikroskopu OLYMPUS GX51, slika 24. Korištena su povećanja od 50×, 100×, 200× 500× i 1000×.

**Slika 24. Optički mikroskop OLYMPUS GX51**

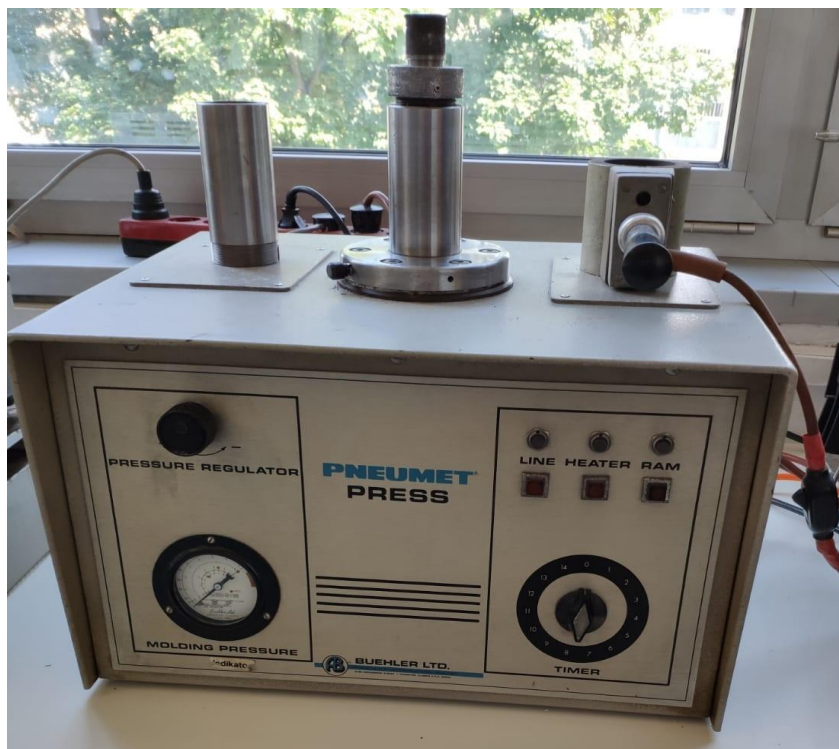
Ispitni uzorak je zaliven u polimernu masu na pneumatskoj preši *Pneumet Press*, slika 25. Nakon zaljevanja površina uzorka je metalografski pripremljena brušenjem i poliranjem. Nakon postupka poliranja površina uzorka je promatrana pod mikroskopom, a nakon toga površina uzorka je nagrižena kako bi se otkrila mikrostruktura uzorka.

Slika 25. Preša za zalijevanje uzoraka
